COMISIÓN DE  
INVESTIGACIÓN  
DE **A**CCIDENTES  
E **I**NCIDENTES DE  
**A**VIACIÓN **C**VIL

## Boletín Informativo

5/2007

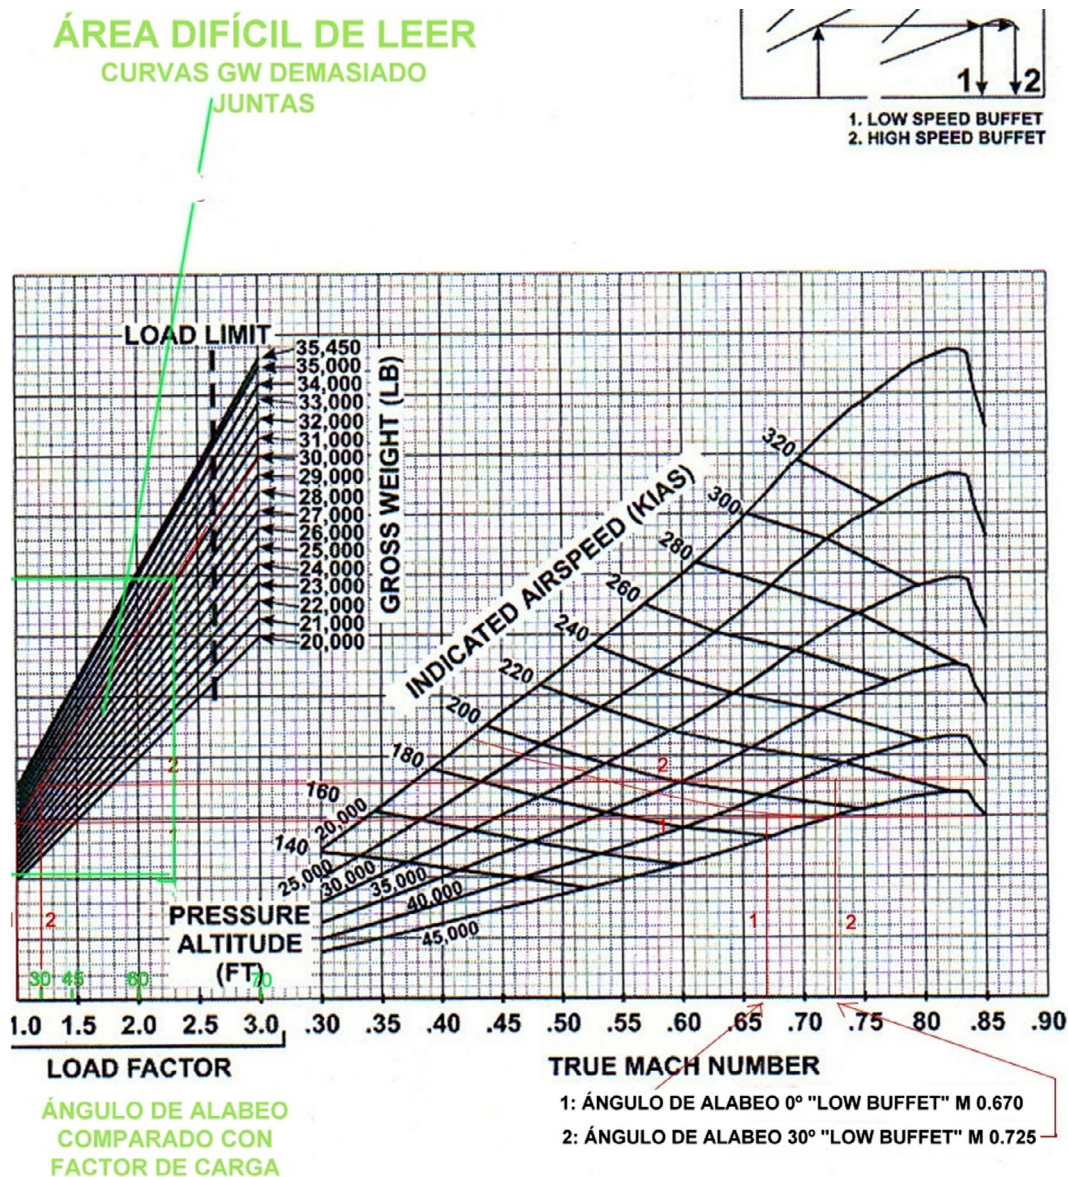
**Figure 7-19. Buffet Boundary; Clean Configuration**

Se revisó la información de actuaciones proporcionada por el fabricante. Los márgenes de bataneo están incluidos en la figura 7-19 del AFM. Sin embargo, este gráfico tiene las curvas muy juntas y es muy difícil de leer. El gráfico no muestra ángulo de balance (sólo factor de carga, que es menos intuitivo para las tripulaciones de vuelo) (véase figura 3, anotaciones en color verde). Además, sería útil a efectos operacionales que este gráfico estuviera también incluido en el «Quick Reference Handbook». Se emite una recomendación de seguridad al respecto.

Figura 3. Composición modificada del gráfico de márgenes de bataneo extraído del AFM del G-200

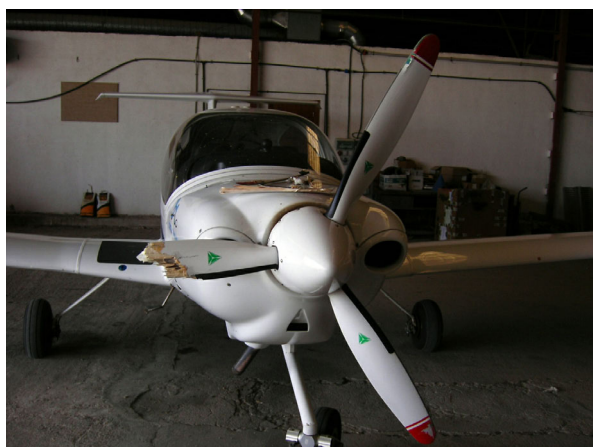
punta del plano izquierdo de la otra aeronave, la cual tampoco tuvo tiempo de reaccionar para evitar la colisión. La aeronave DA-40 resultó con daños menores en una de las palas de la hélice (véase figura 2), y la aeronave PA-18 sufrió daños en la punta del plano izquierdo (véase figura 3).

Figura 2. Daños en el avión DA-40

A las 10:06 la torre le preguntó a la aeronave PIPER PA-18 si tenía daños, y esta contestó que en un plano. La aeronave Diamond Star DA-40 comunicó a su vez que tenían la hélice rota y que iban a tener que ser remolcados.

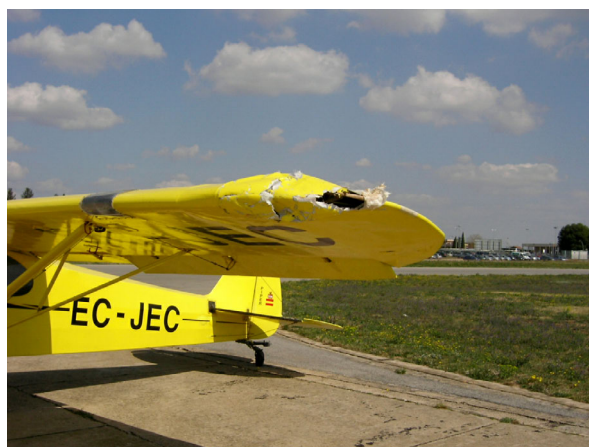
Figura 3. Daños en el avión PA-18

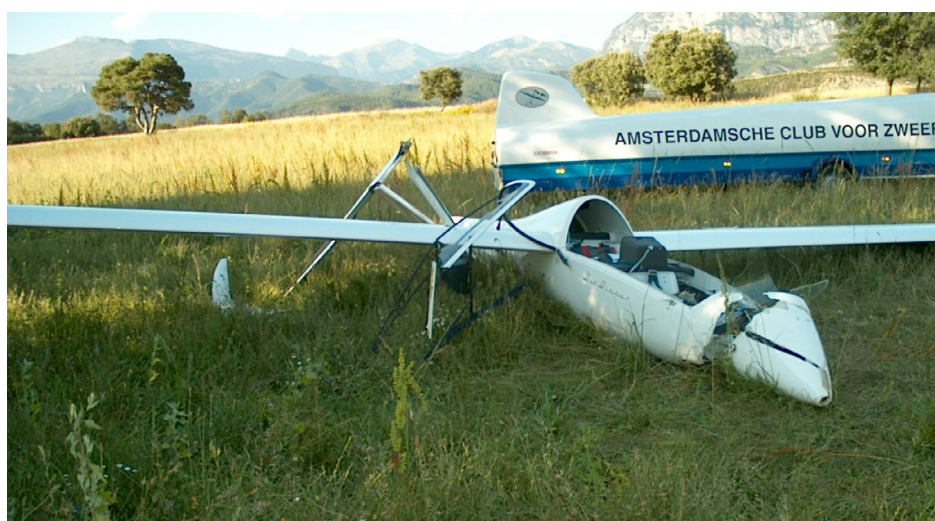
El tramo final se realizó con una aproximación pronunciada (con aerofrenos completos) y llegaron al comienzo del campo con una altura de 1 metro. En este momento el piloto niveló los planos, pero la aeronave continuó planeando sin tocar tierra a lo largo de todo el campo. Al llegar al final, para evitar pasarse del campo sin más opciones de aterrizar, el piloto inclinó la punta del plano derecho con la intención de hacer un giro. La aeronave giró 130° aproximadamente y, posteriormente, la cabina golpeó el suelo rompiéndose y el piloto resultó herido. La aeronave giró otros 180 grados en la tierra deslizándose unos metros hacia atrás produciendo entonces la rotura de la cola (véase Foto 2).

Foto 2. Estado final de la aeronave

Una vez alcanzado el campo, el planeador continuó volando a una altura de un metro sobre el terreno, sin aterrizar. Al finalizar el campo, el piloto decidió iniciar un viraje inclinando la punta del plano derecho y provocar la pérdida de la aeronave puesto que el terreno llano del campo se acababa. Durante esta maniobra la aeronave giró unos 130 grados, produciéndose el impacto de la cabina con el terreno y continuó girando unos 180 grados más sobre el terreno deslizándose por último hacia atrás, provocando en ese momento la rotura de la cola.

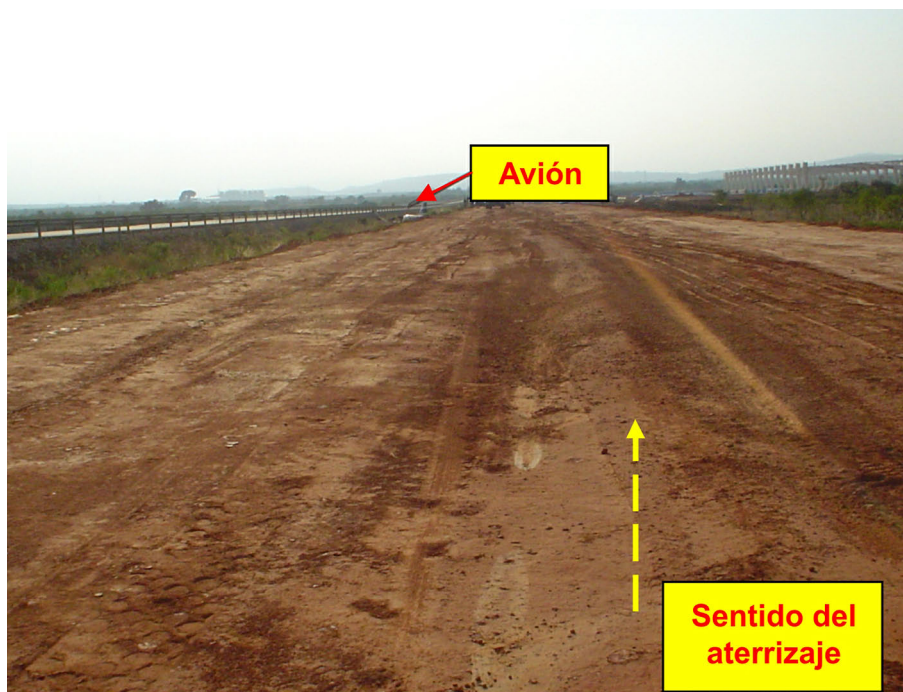
Una vez que ocurrió la apertura de la puerta, el piloto aplicó el procedimiento que había ensayado durante su formación, con la colaboración de los pasajeros, y en vista de que las vibraciones producidas no permitían un control normal de la aeronave, parece acertada la decisión de aterrizar cuanto antes, como también parece acertado el lugar elegido, una zona en construcción cuyas características son semejantes a la pista de tierra de un aeródromo, según se puede ver en la figura 2.

Durante la toma de tierra, el estado blando e irregular del terreno impidió que el piloto ejerciera el control total de la aeronave, propiciando el desvío hacia la izquierda y su caída a la cuneta.

Figura 2. Fotografía de la zona elegida para aterrizar y situación final del avión

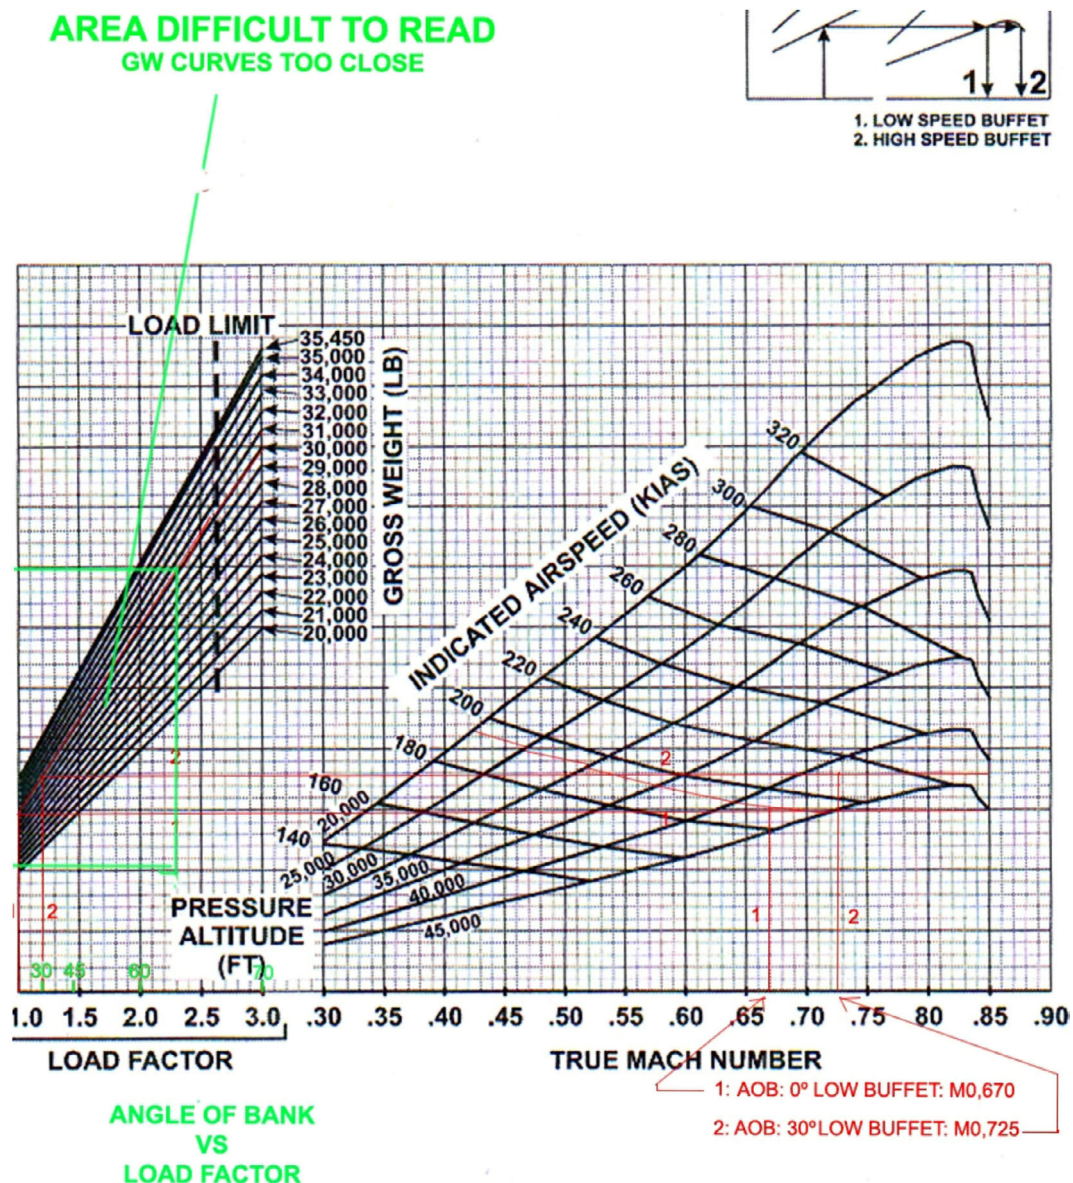
**Figure 7-19. Buffet Boundary; Clean Configuration**

The performance information of the G-200 provided by the manufacturer was reviewed. The buffet boundaries are provided in Figure 7-19 of the AFM. However, the curves on this graph are closely spaced and are very difficult to read. The graph does not show bank angle (only load factor, which is less intuitive to the flight crews) (see Figure 3). Additionally, it would be useful for operational purposes if this graph were also included in the Quick Reference Handbook. A recommendation is issued in this regard.

Figure 3. Modified composition of the buffet onset graph from the G-200 AFM

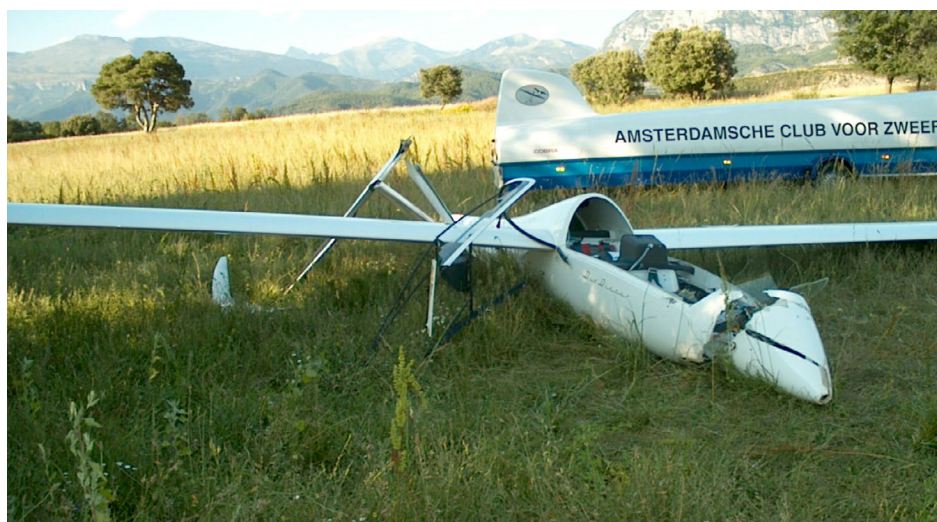
The final leg of the approach was steep (with full airbrakes) and they arrived at the edge of the field at an height of 1 meter. At that point, the pilot leveled the wings and continued gliding the length of the field without touching down. Upon reaching the far end, to keep from overshooting the field and losing his chance to land, the pilot tipped the right wing so as to initiate a turn. The aircraft turned some 130° before the cockpit struck the ground, breaking up and injuring the pilot in the process. The aircraft turned another 180° on the ground and slid backwards, breaking the tail (see Picture 2).

Picture 2. Final condition of the aircraft
