# CIAIAC

COMISIÓN DE  
INVESTIGACIÓN  
DE **A**CCIDENTES  
E **I**NCIDENTES DE  
**A**VIACIÓN **C**VIL

## Boletín Informativo

6/2007

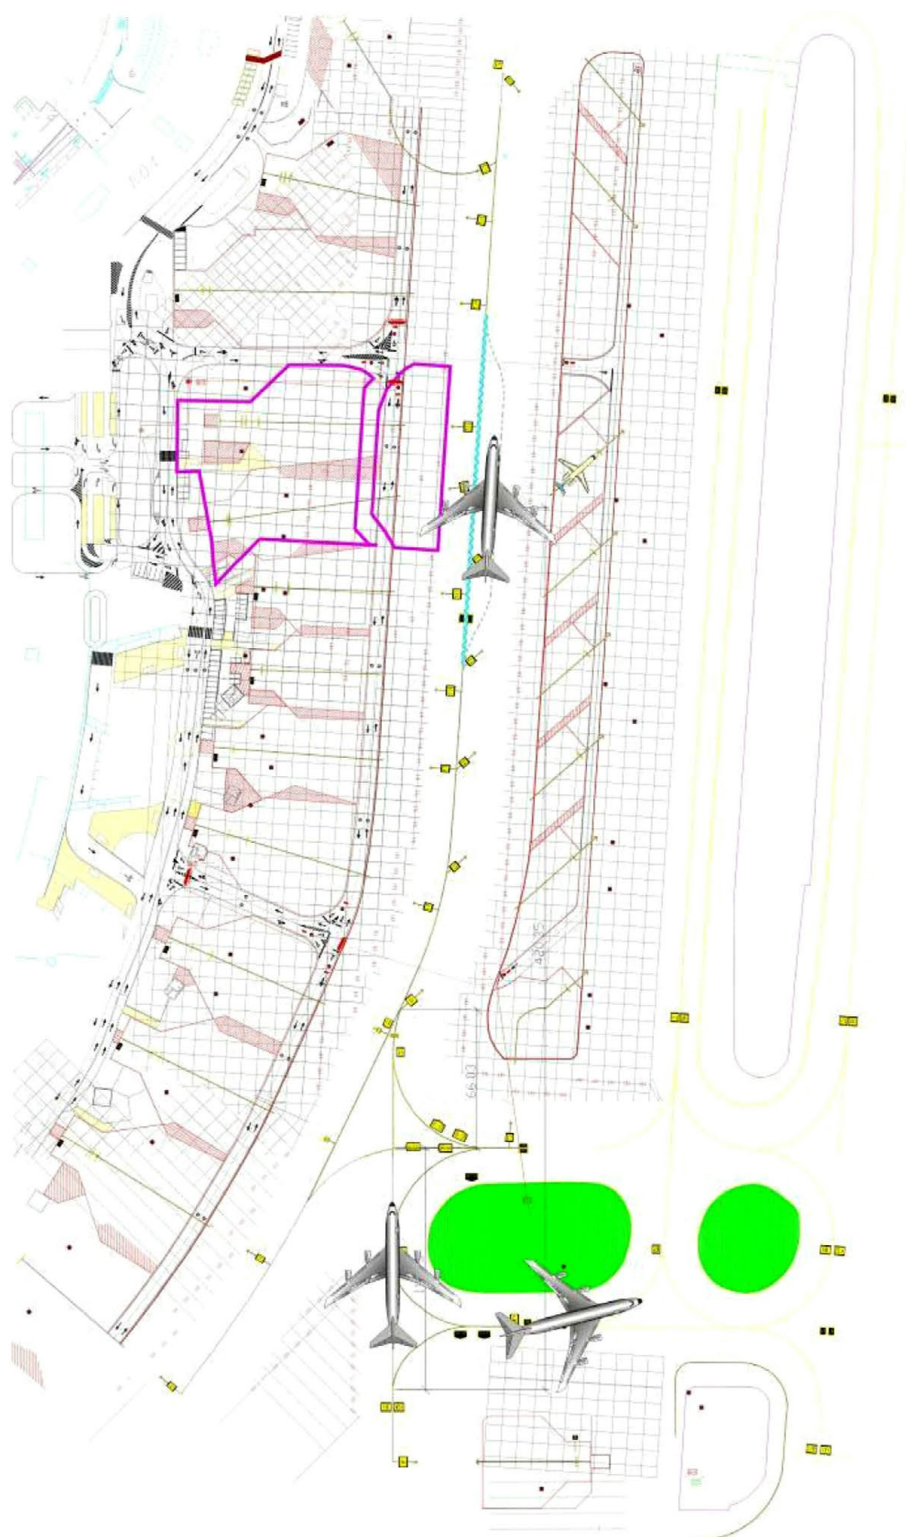
Las obras en la calle de rodaje I habían llevado a que se borrara la línea de eje original y a que se definiese una nueva línea de eje de calle de rodaje desviada a la derecha para salvar una isleta de pavimento que estaba siendo modificada (véase figura 5).

**Figura 5.** Detalle de la zona del accidente. La línea original del eje de la calle I-8 se muestra en color azul. Estaba desplazado 11 m a la derecha, como se marca con línea de puntos, debido a las obras que había en la zona, envuelta por una línea morada en el gráfico. De acuerdo a las instrucciones de rodaje del AIP, el avión debería haber girado a la derecha hacia M-7 tras pasar la intersección M-6/M-7, como se muestra en la figura

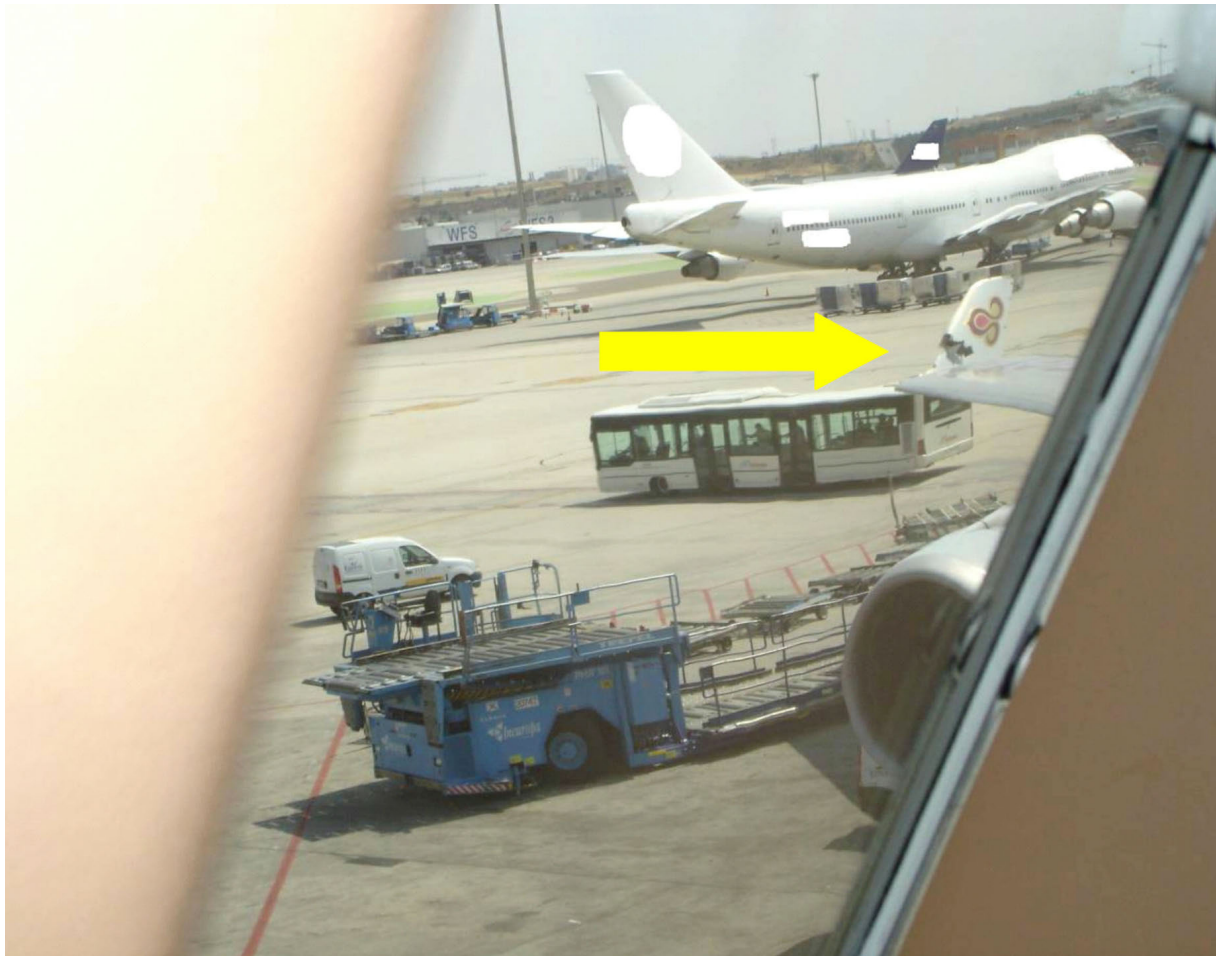
Figura 6. Vista desde el lado del copiloto de la punta del plano del avión del accidente

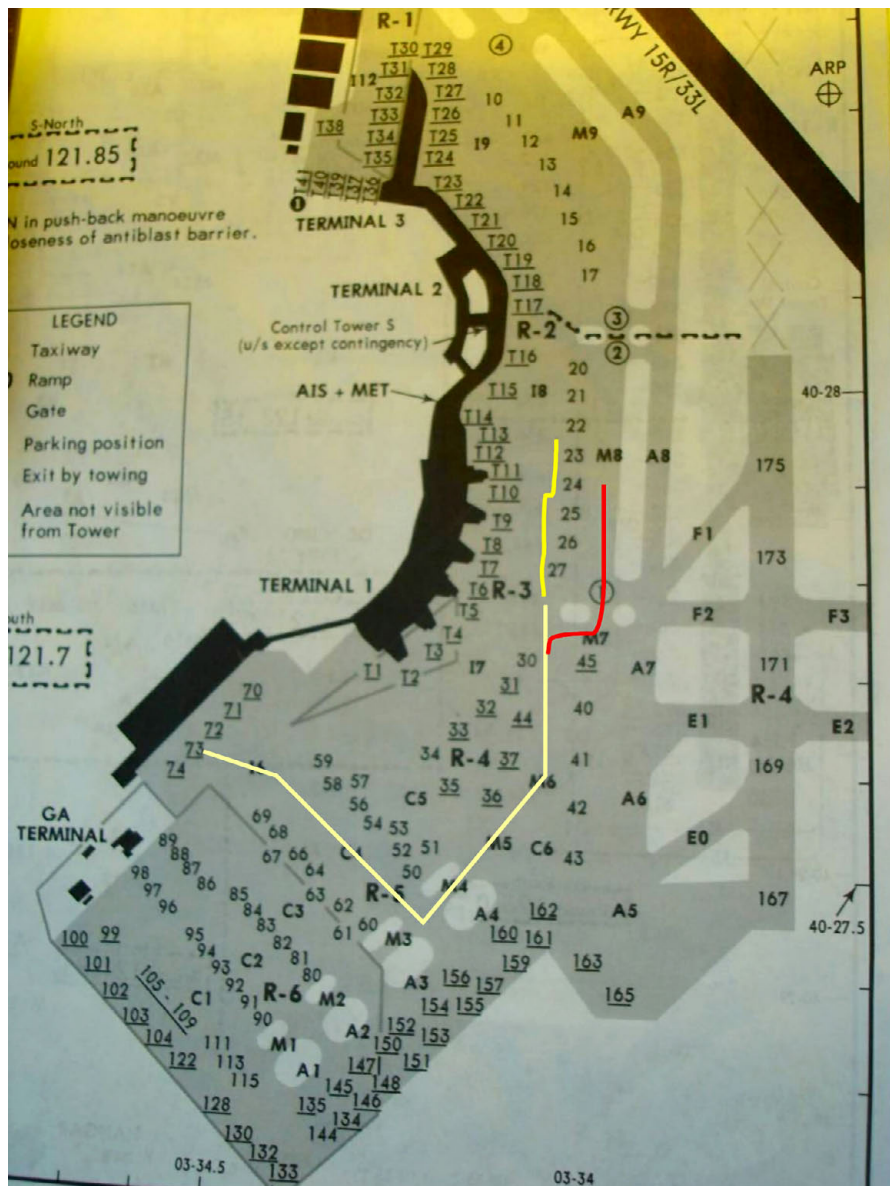
**Figura 8.** Plano Jeppesen que iba a bordo. El camino que siguieron realmente se muestra en amarillo. El camino que debería haber seguido el B747 se muestra en rojo. El plano Jeppesen incluye un número 1 dentro de un círculo, indicando la calle «Gate 1»

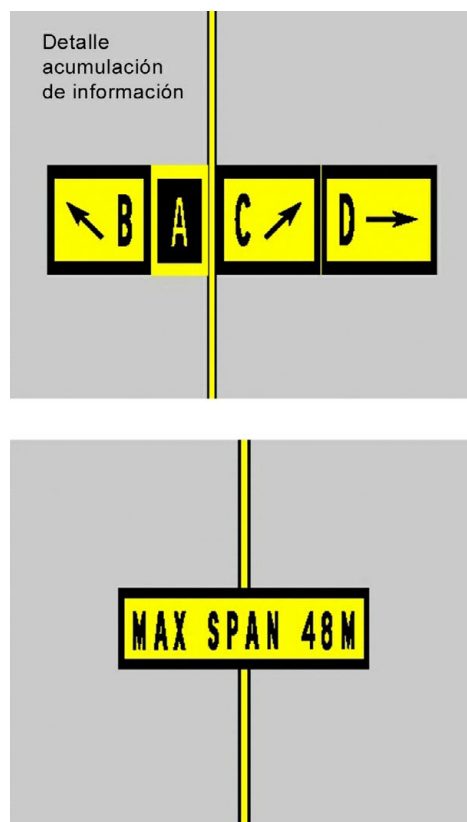
Figura 9. Señales del manual de AENA<sup>2</sup>

permitida en esa calle (en este caso, el Airbus A-321 era el mayor avión permitido en la I-8). AENA ya tiene señales normalizadas para este propósito (véase figura 9), por lo que se emite una recomendación de seguridad al respecto.

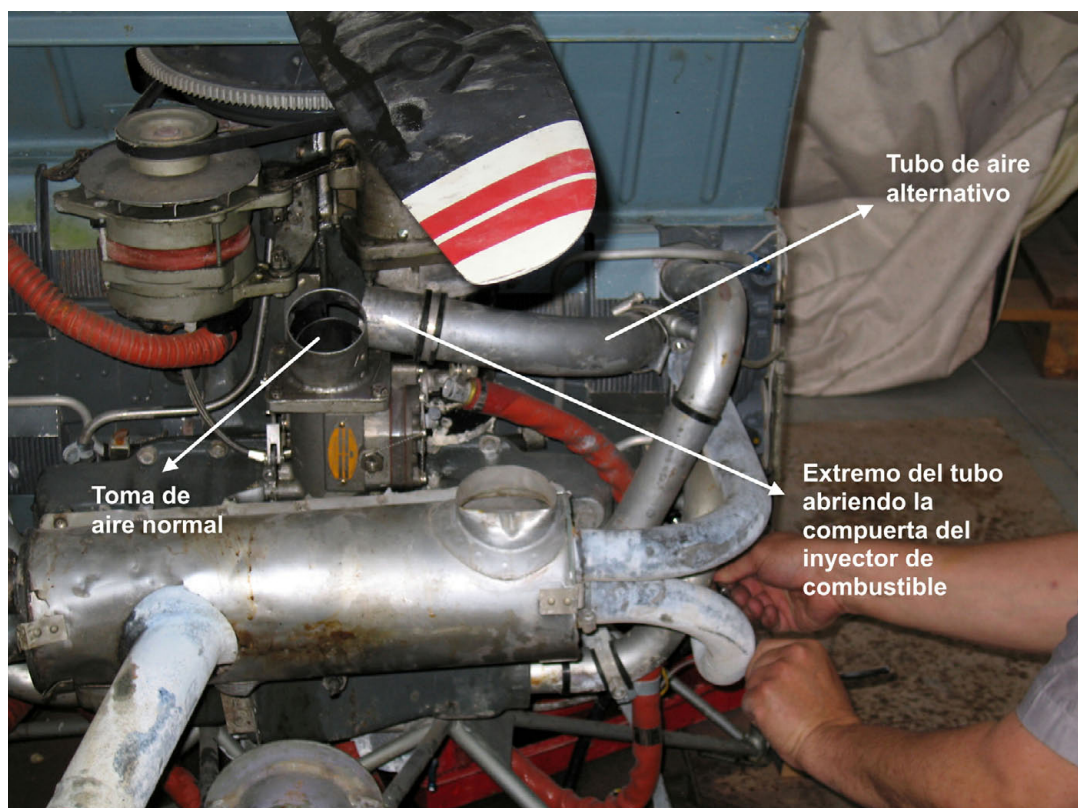
Figura 2. Tubo de aire alternativo

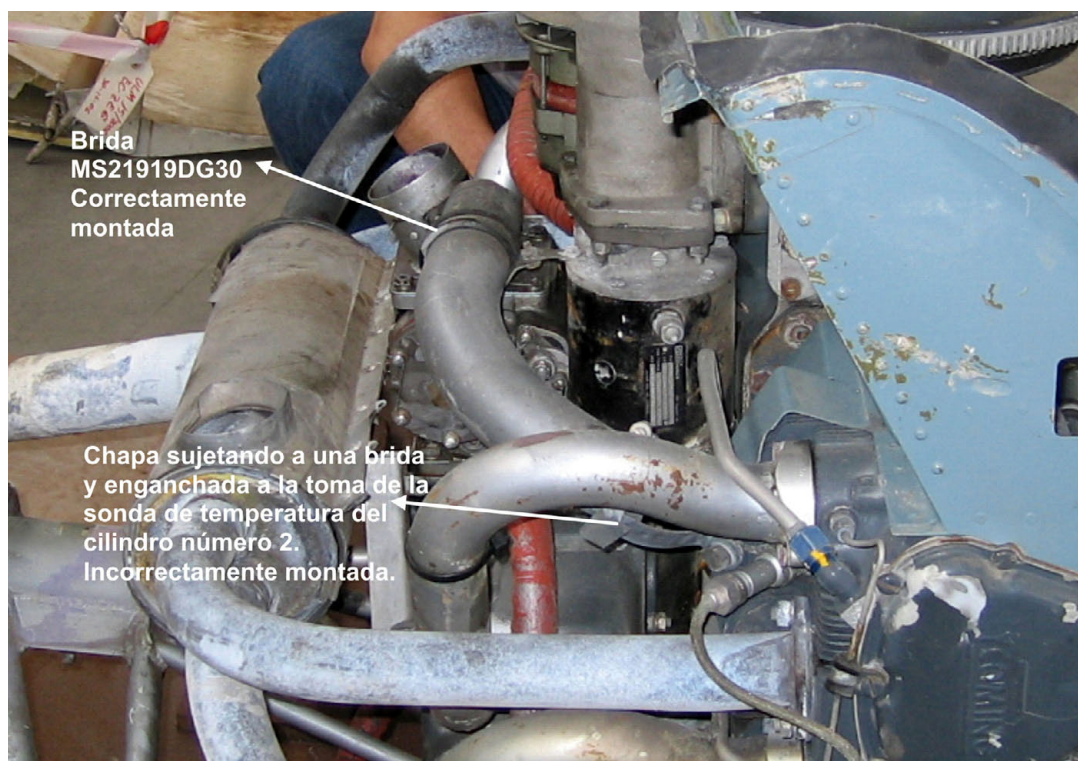
Figura 3. Instalación del tubo de aire alternativo

En la figura se observa que el tubo está separado de la cabeza del cilindro más de 0,5 pulgadas y que una de las bridas no se corresponde con las del tipo indicado además de estar montada incorrectamente.

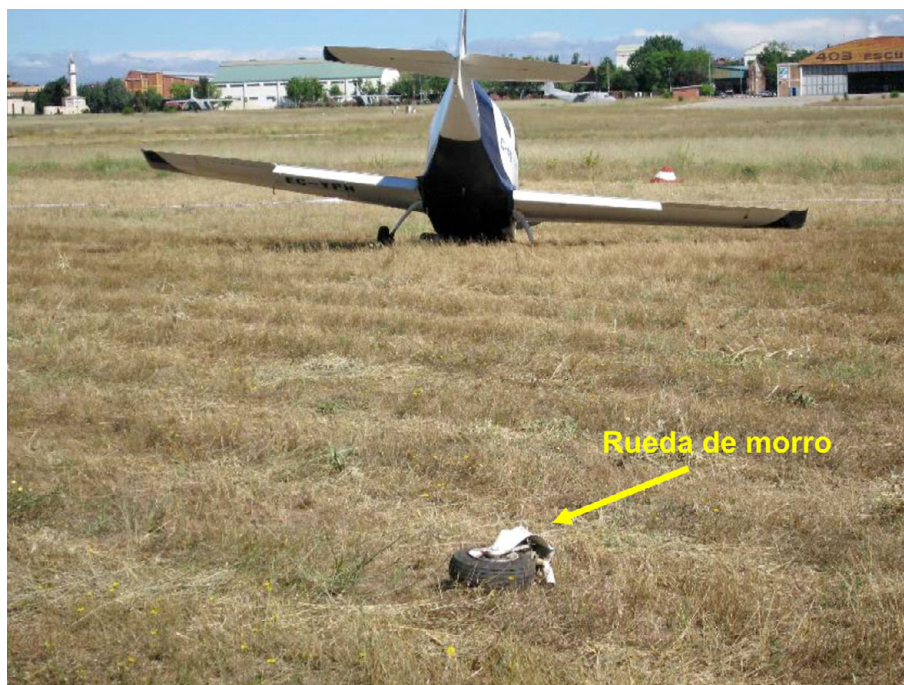
Figura 1. Fotografía de la posición final de la aeronave y la rueda de morro

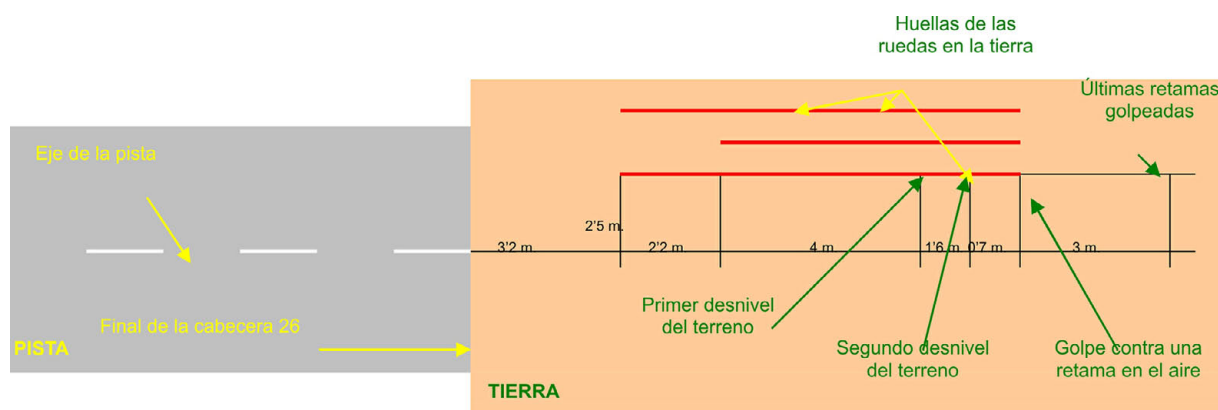
Se observó no obstante, un impacto de las ruedas del tren principal contra un desnivel del suelo a 9,4 m de distancia del final de pista porque había una marca en el terreno más profunda, y a continuación un segundo impacto más fuerte contra un desnivel del terreno a una distancia de 1,6 m que dejó también una huella más profunda sobre todo de la rueda derecha. Seguidamente había un golpe contra una retama 0,7 m por delante, y en ese lugar desaparecían las marcas de las ruedas en el terreno. Las últimas señales dejadas por la aeronave fueron en otras retamas situadas a 3 m por delante de las anteriores.

Figura 6. Huellas al final de la pista del Aeródromo de Casarrubios

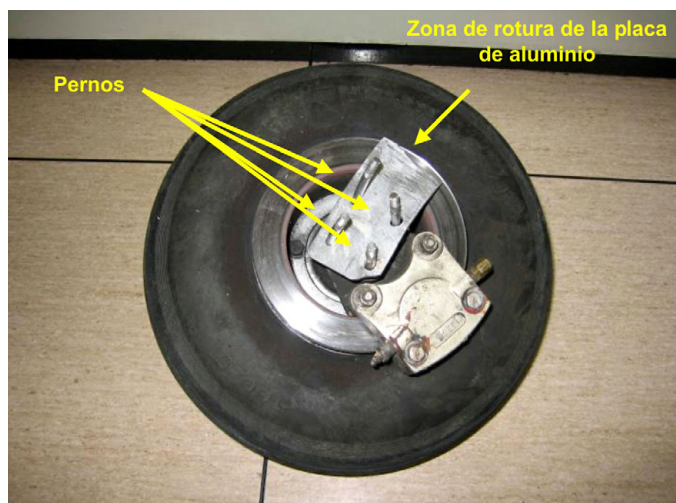
La rueda derecha se desprendió y se encontró en un lugar situado a 40 m. más adelante del final de la pista y a la izquierda del eje. Los pernos que la sujetaban al resto de la estructura del tren estaban rotos, presentando una rotura frágil como consecuencia de haber sufrido uno o varios golpes de cierta importancia. La placa de aluminio que llevaba de refuerzo estaba deformada y rota por su parte superior.

Figura 8. Fotografía de la rueda derecha del tren

La causa del accidente fue un golpe brusco con dos desniveles consecutivos del terreno que ocasionaron la rotura y posterior pérdida de la rueda derecha del tren principal de la aeronave después de haber realizado una toma de tierra excesivamente larga en el aeródromo de partida que le obligó a rodar por el terreno de tierra situado en la prolongación de la pista.

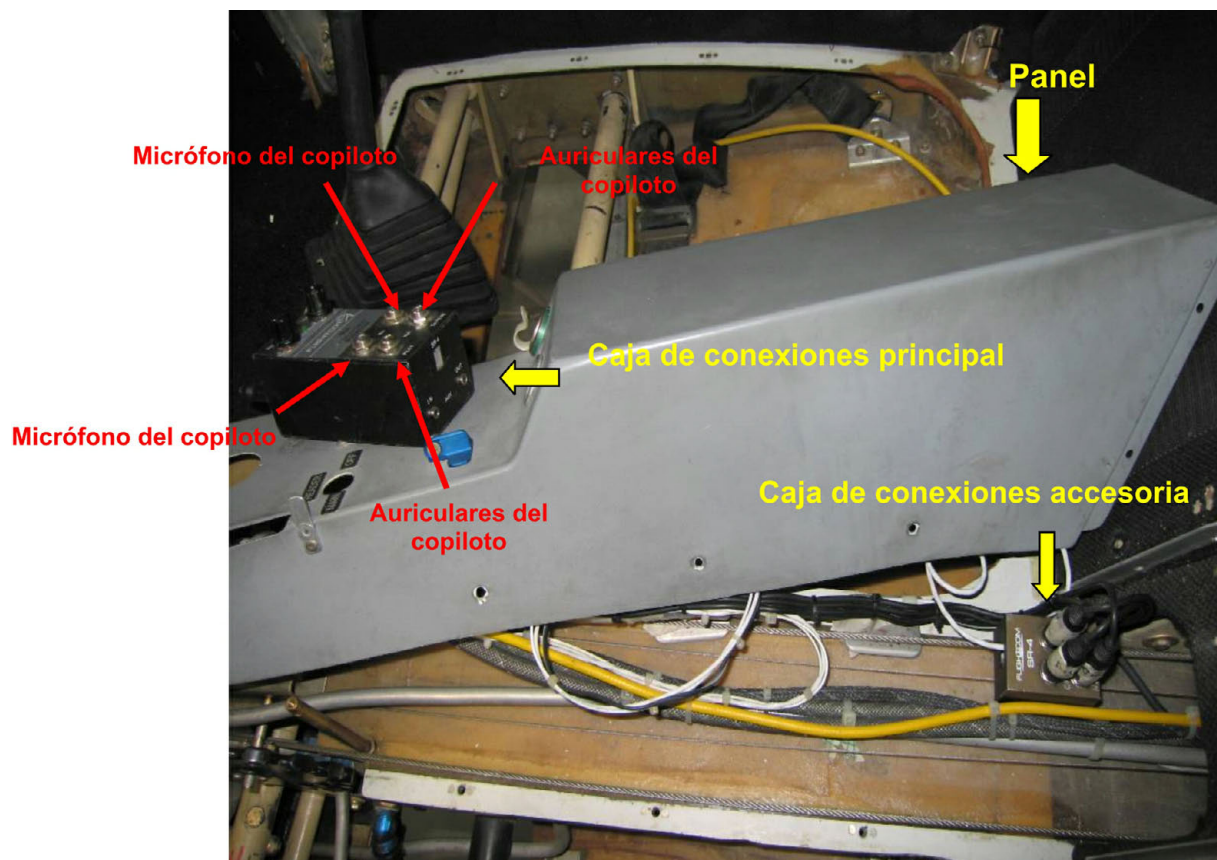
Se comprobó que cuando se conectaban a la conexión de la derecha (la del copiloto) tanto los auriculares-micrófono que llevaba el piloto el día del accidente como los que llevaba el copiloto, permitían transmitir perfectamente por ambas emisoras. Sin embargo no ocurría lo mismo cuando se conectaban en el lado izquierdo (el del piloto), ya que en ese caso fallaba la transmisión de los dos auriculares-micrófono.

Figura 9. Fotografía de la caja de conexiones de los auriculares

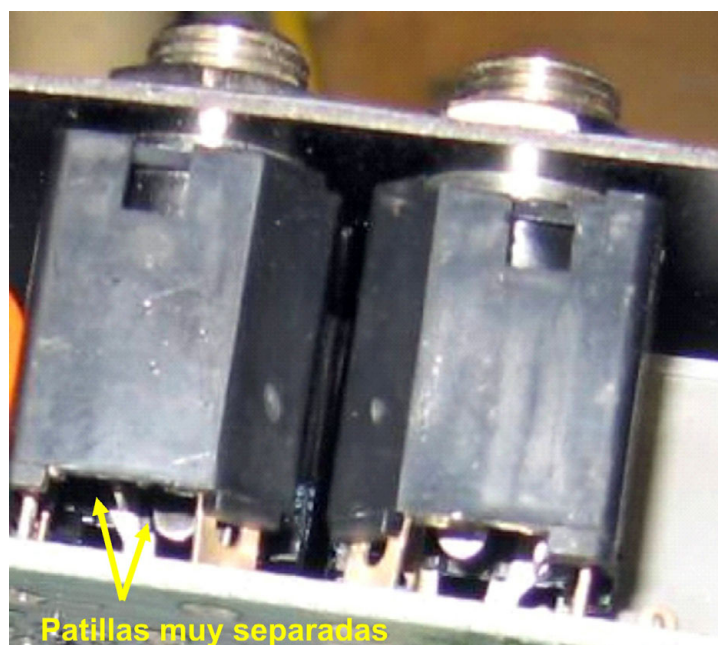
Figura 10. Patillas de la conexión hembra del micrófono del piloto

Se desmontó la caja de conexiones y se observó que las patillas de la conexión hembra del micrófono del lado del piloto estaban más separadas de lo normal, de manera que no se producía una buena conexión.

En cuanto al hecho de que el piloto perdiera su capacidad de transmitir se debió a que la clavija hembra de entrada de su micrófono tenía las patillas demasiado separadas, de manera que no se producía una conexión correcta. No se puede confirmar que el impacto hubiera influido de manera determinante en la mala conexión, pero parece razonable pensar que tal vez contribuyó a agravar el estado deficiente de la clavija. Se hubiera podido realizar la comunicación desde el lado derecho de la cabina de pilotaje, ya que el micrófono de ese puesto funcionaba correctamente, pero no se hizo uso de esta alternativa. Según se desprendió de las informaciones facilitadas por los ocupantes de la aeronave, asociaron la falta de comunicaciones al golpe producido en el aterrizaje y ello les llevó a pensar que el problema tenía que ver con el cableado que iba a la antena obviando otras opciones.

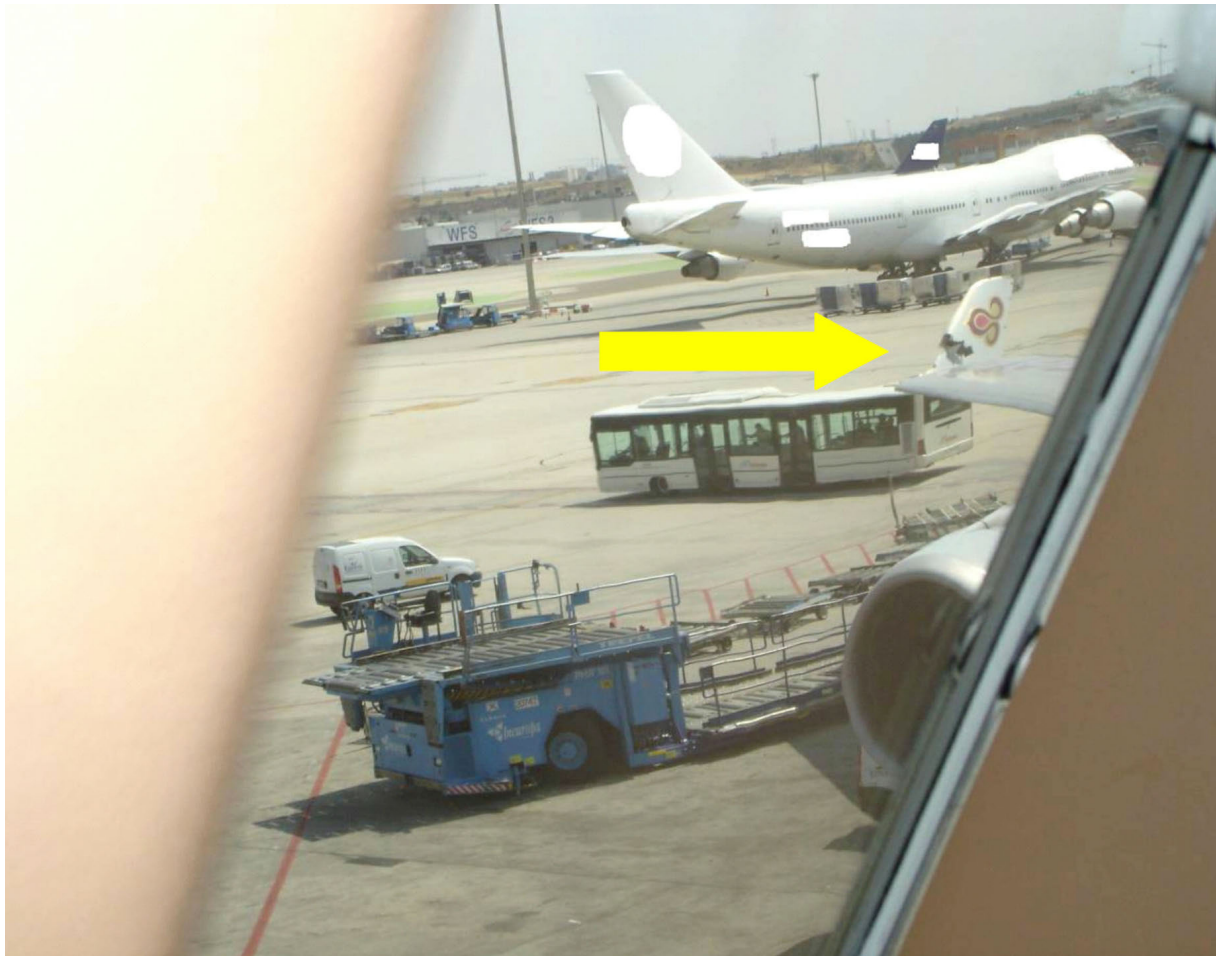
**Figure 6.** View from the copilot side of the wingtip of the accident aircraft

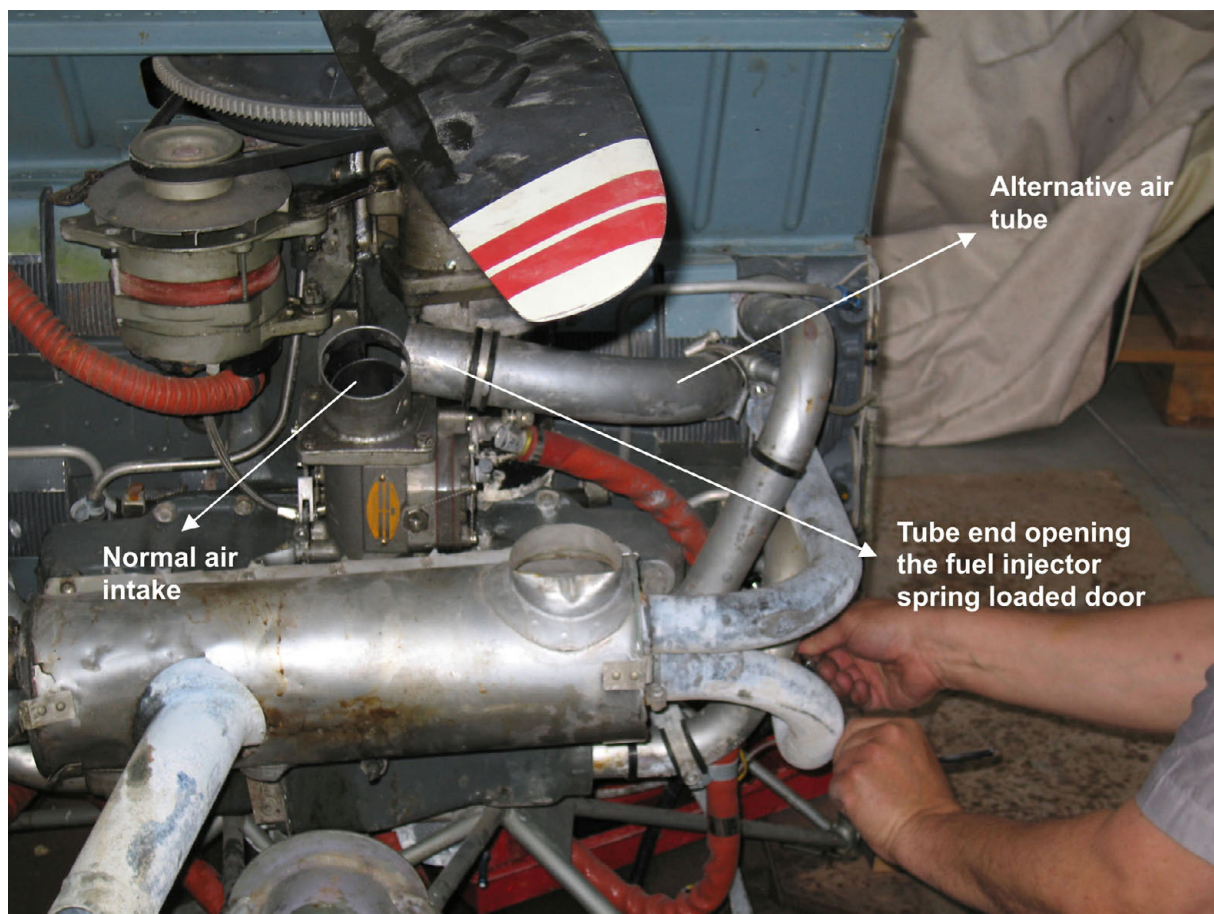
Of particular interest during the dismantling was the alternative air tube, which seemed to channel air from number 2 cylinder's cooling fins to the engine intake. One of the tube's ends was in contact with the engine intake, which was keeping the fuel injector's spring-loaded door open. Figure 2 shows the as-found condition of the tube.

Figure 2. Alternative air tube

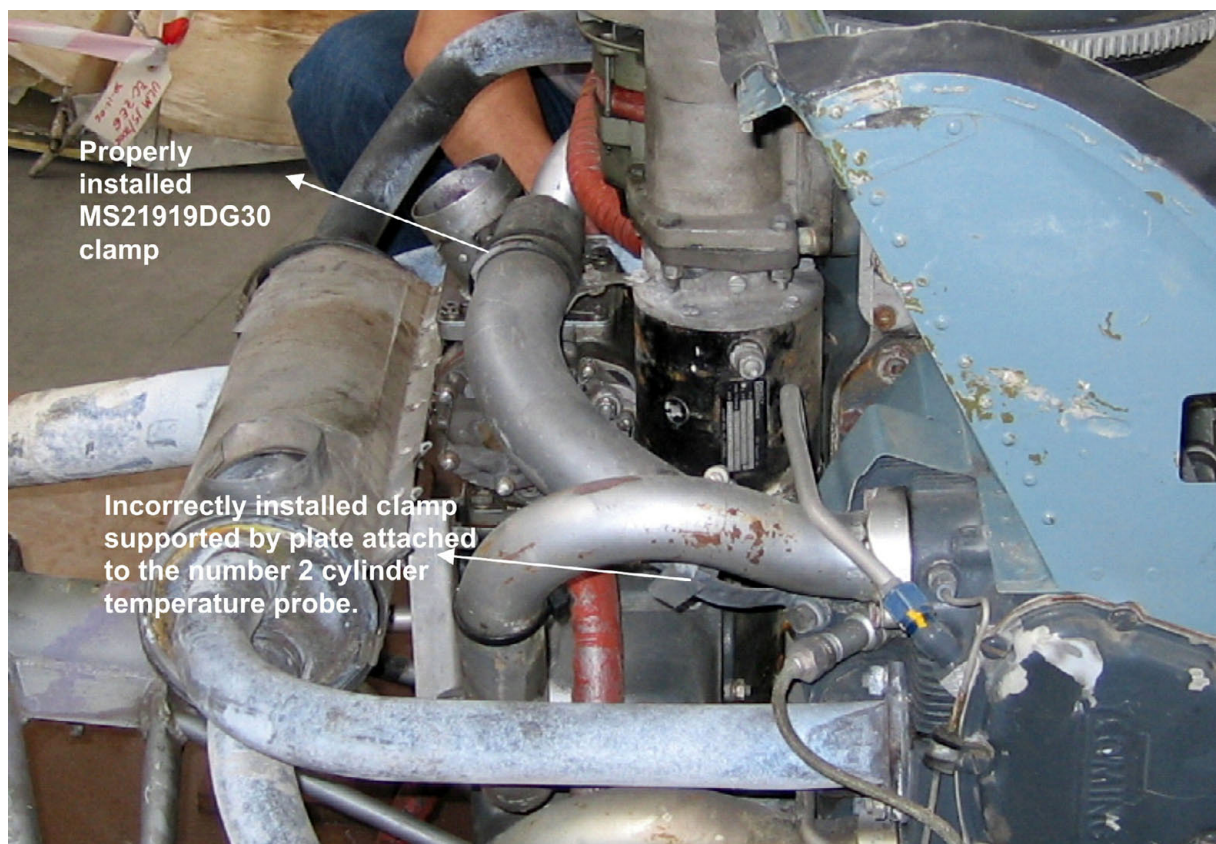
Note in the figure how the tube is more than 0.5 inches away from the cylinder head and that one of the clamps, in addition to being incorrectly installed, is not of the specified type.

Figure 3. Alternative air tube installation
