COMISIÓN DE  
INVESTIGACIÓN  
DE **A**CCIDENTES  
E **I**NCIDENTES DE  
**A**VIACIÓN **C**VIL

## Boletín Informativo

7/2007

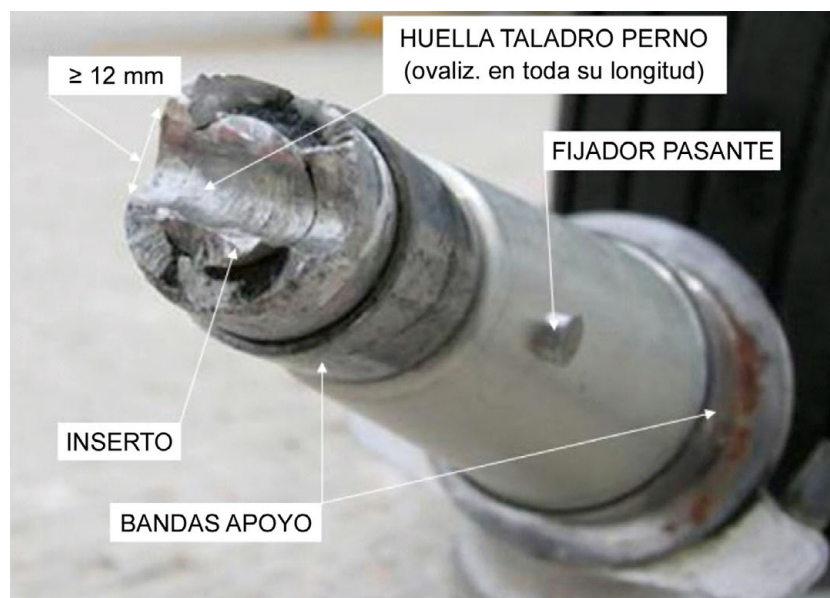
Figura 5. Vista del vástago y su rotura

1. La rotura del brazo de la rueda (figura 5) se había producido en la zona de la pieza en la que existe el taladro para el perno de fijación de la caperuza al vástago.

2. El inserto, visible en la sección de rotura, está constituido por un cilindro de 14,7 mm de diámetro que llena parcialmente un hueco cilíndrico de 15 mm de diámetro interior que se ha mecanizado en la parte troncocónica del vástago. En la parte interior del hueco, que no llena el cilindro, se ha apreciado la presencia de virutas

- metálicas, procedentes del mecanizado de la pieza, y grasa seca. El cilindro está fijado al vástago por el fijador pasante identificado en la figura. Por el otro extremo, el cilindro se extendía, al menos, hasta la zona de la rotura. La zona troncocónica del brazo sin rotura parece maciza y de una pieza, en inspección ocular, y no se han detectado cavidades interiores al ensayar con técnicas no destructivas (ultra sonidos).

5. Los caracteres microfractográficos observados en la zona de rotura, tanto del inserto como del anillo exterior del vástago, corresponden a procesos de rotura dúctil por sobrecarga. No se han encontrado indicios de rotura progresiva. Las abundantes áreas de la fractura que aparecen aplastadas indican que las superficies de rotura contactaron entre sí durante el proceso de rotura o con posterioridad.

6. Los caracteres fractográficos presentes en la pieza y en el inserto son totalmente similares.
  7. La zona próxima a la sección de rotura presentaba una ligera deformación por flexión, compatible con un desplazamiento, hacia atrás en la aeronave, del conjunto de la rueda. Durante este proceso de flexión, el movimiento relativo entre el vástago y la caperuza hizo que el borde de ésta se clavara en el vástago produciendo unas marcas visibles.

La causa inmediata del incidente fue la rotura de la cabeza del vástago del brazo de la rueda de morro por la sección del taladro para el perno de fijación de la caperuza que sujeta este brazo al herraje de cogida a la pata de morro.

La rotura fue causada por la aparición de un «shimmy» con grandes oscilaciones que se desarrolló durante un aterrizaje a velocidad alta y por la existencia de holguras no corregidas en el taladro del perno citado.

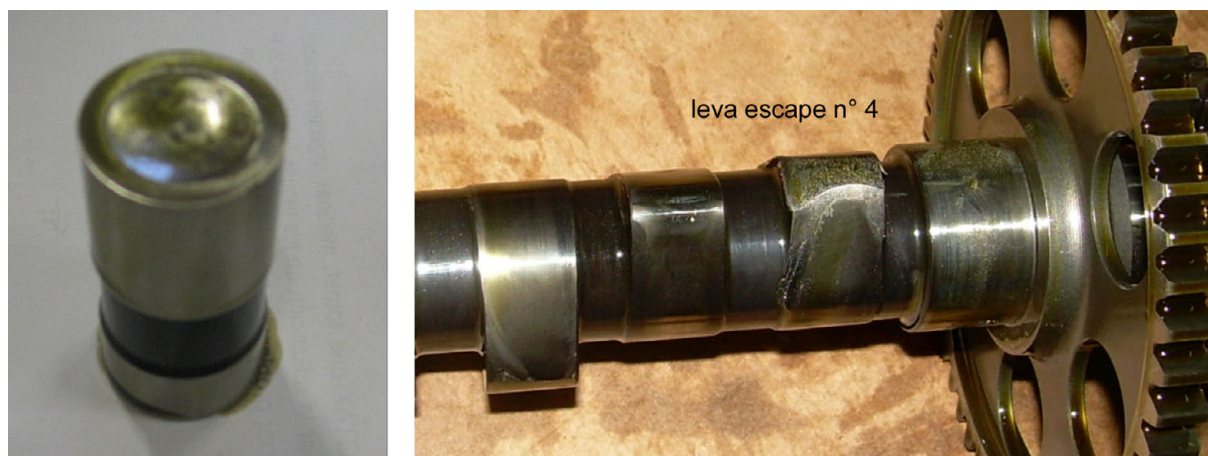
**Figura 2.** Taqué hidráulico y leva del árbol de levas de la válvula de escape del cilindro n.º 4 de la aeronave EC-IZC

La inspección del motor mostró gran cantidad de partículas metálicas en el detector magnético, que la hélice presentaba dificultades al movimiento y que la válvula de escape del cilindro número 4 se había quedado atascada en la posición de abierta a consecuencia de que el taqué hidráulico correspondiente se había quedado bloqueado

en su alojamiento del cárter. Cuando se desmontó se comprobó que la superficie del taqué en contacto con el árbol de levas había dejado de ser plana para producirse un desgaste de material en forma de cráter. En la leva correspondiente del árbol de levas también se había producido una pérdida de material (figura 2).

A pesar de que los daños en el taqué y árbol de levas son similares a los que presentaba la aeronave EC-JCQ, el fabricante considera que no es el mismo problema.

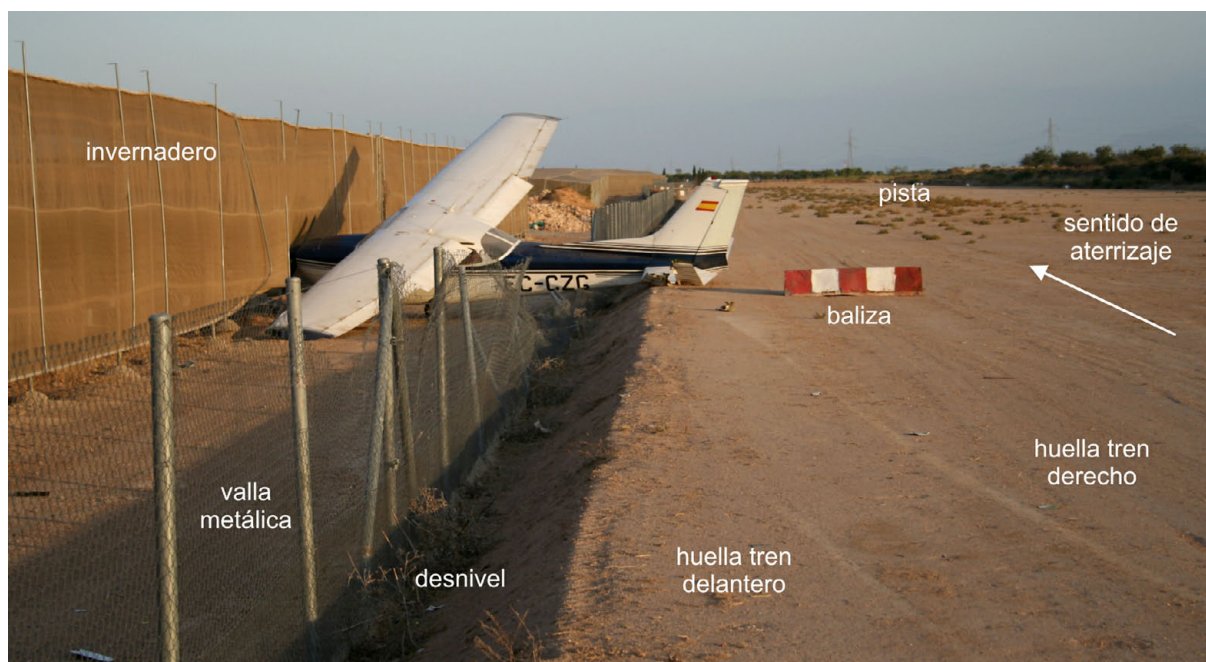
Figura 1. Posición de la aeronave después del accidente

Los daños que presentaba la aeronave después del accidente se localizaban en:

- Estabilizador y timón de profundidad izquierdo: el extremo estaba roto y el resto del conjunto estaba deformado hacia arriba.

- Tren principal izquierdo: la estructura de unión a la aeronave se había doblado hacia el lateral izquierdo de la aeronave hasta quedar prácticamente paralela al plano izquierdo.
- Carenado: daños en el carenado del motor y de la parte inferior del fuselaje.
- Hélice: ninguna de las dos palas presentaba deformaciones ni impactos apreciables.
