CIAIAC

COMISIÓN DE
INVESTIGACIÓN
DE **A**CCIDENTES
E **I**NCIDENTES DE
AVIACIÓN **C**VIL

Boletín Informativo

8/2007

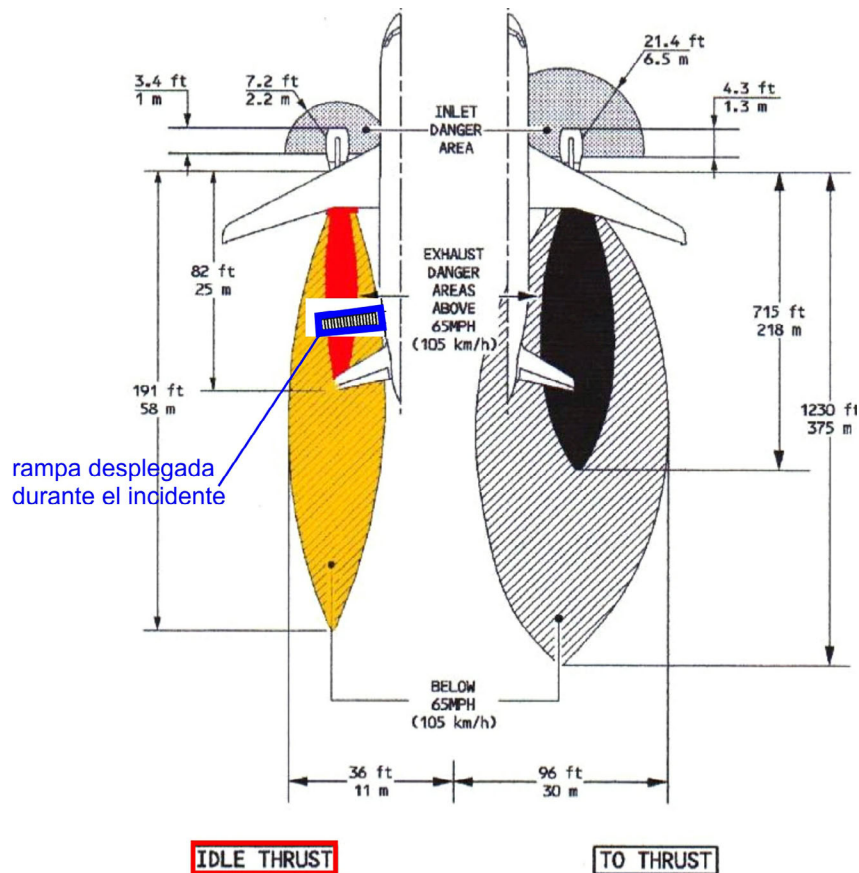
Figura 11. Área afectada por los gases de escape con el motor al ralenti

de rojo está definida por el fabricante como zona peligrosa por la presencia de gases de escape a altas temperaturas y velocidades superiores a los 105 km/h, siendo la zona marcada de color amarillo la afectada por gases a velocidades inferiores a 105 km/h.

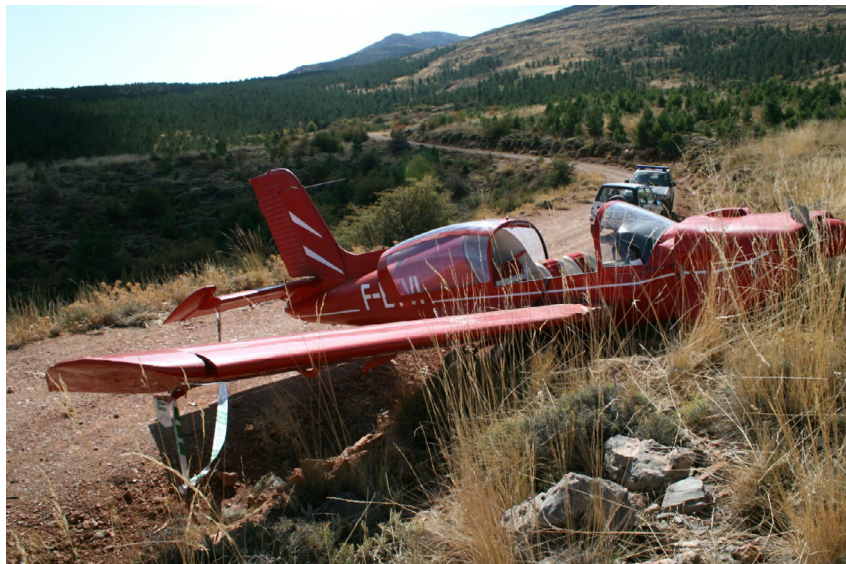
Figura 1. Estado de la aeronave después del accidente

La aeronave se encontraba con una orientación suroeste, apoyada sobre la parte inferior del fuselaje perpendicular a una colina de pendiente suave, y con la parte del motor orientada hacia la cima. Apparentemente mantenía su aspecto original aunque con daños en la parte inferior del fuselaje y motor, en el tren de aterrizaje que se había deformado hacia atrás, en el encastramiento de los planos y en la hélice.

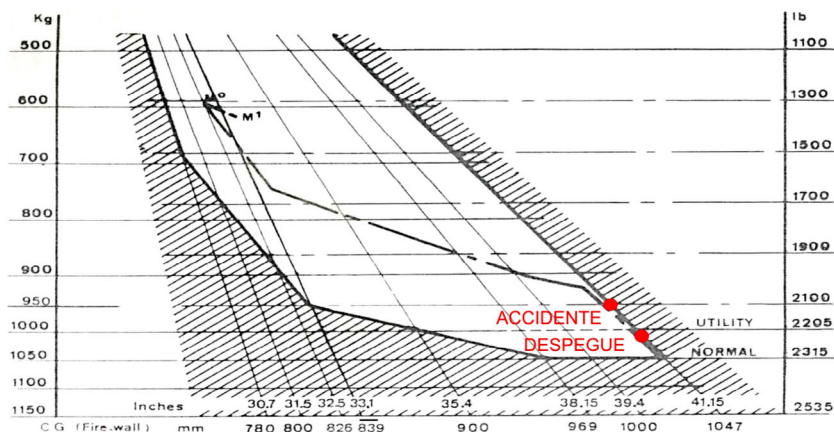
Para estos valores se obtiene un peso al despegue de 1.011 kg y de 951 kg en el momento del accidente. El centro de gravedad se situaba, en ambos casos, en su posición más retrasada dentro de los límites de certificación.

Figura 2. Posición del CG en el despegue y en el accidente

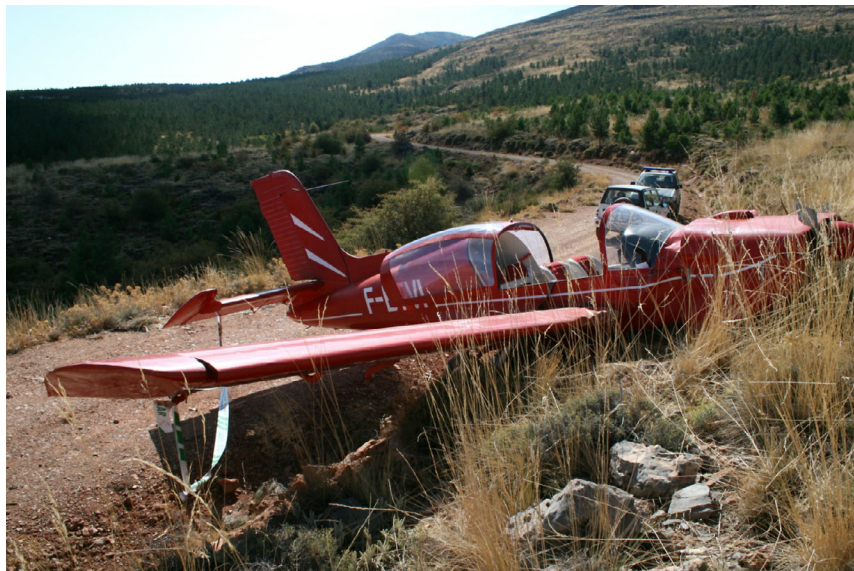
Figure 1. Condition of the aircraft after the accident

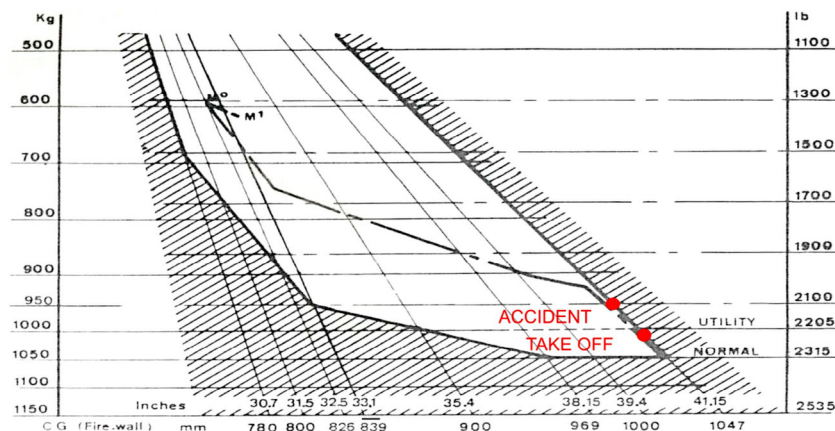
These values yield weights of 1,011 kg at takeoff and 951 kg at the time of the accident. The center of gravity in both cases was located at its aftermost limit.

Figure 2. Position of CG during takeoff and accident
