COMISIÓN DE  
INVESTIGACIÓN  
DE **A**CCIDENTES  
E **I**NCIDENTES DE  
**A**VIACIÓN **C**VIL

## Boletín Informativo

1/2008

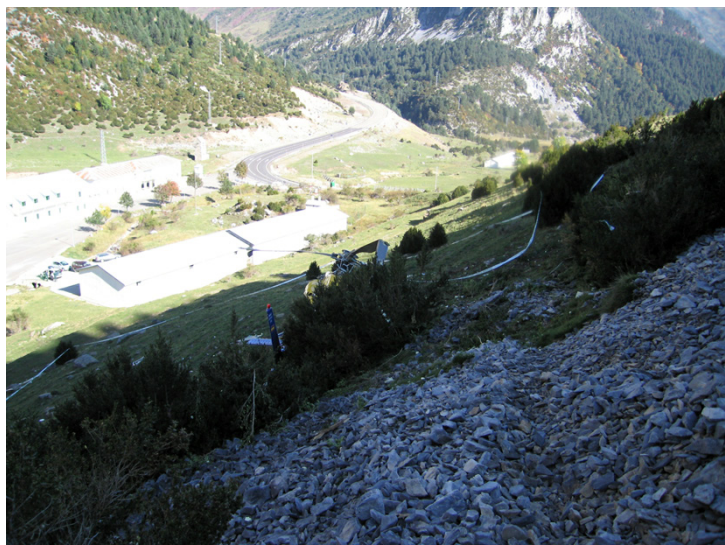
Foto 1. Lugar en el que impactó la aeronave

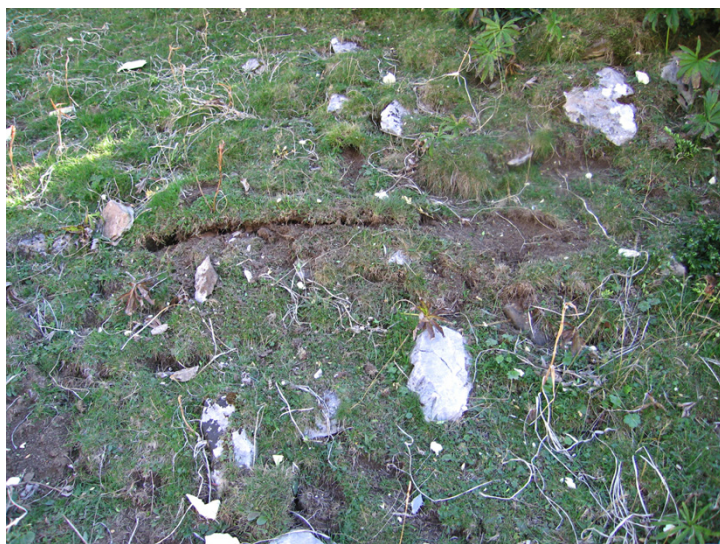
**Foto 2.** Huella dejada por una pala del rotor principal en el terreno

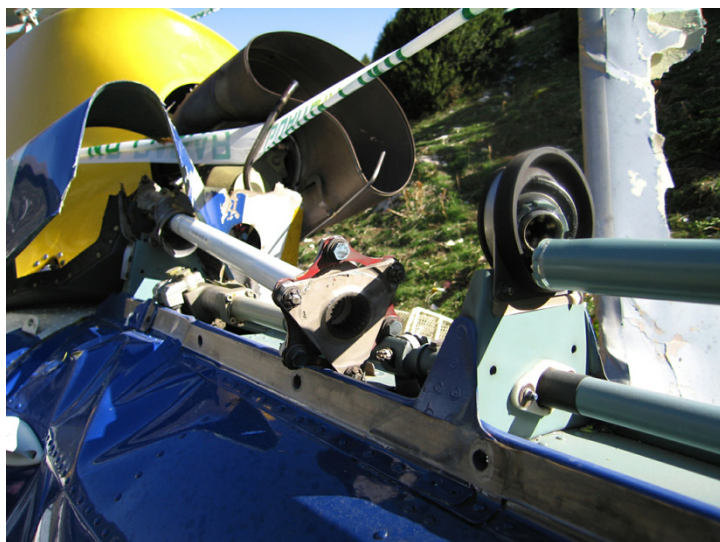
Foto 4. Zona de rotura del eje de transmisión de potencia al rotor antipar

A la vista lo anterior, cabe concluir que la rotura del eje de transmisión de potencia al rotor de cola debió producirse en el instante en que el trapecio de sujeción de la carga externa golpeó el rotor antipar. Por ello, el piloto no obtendría respuesta a la acción de pisar los pedales, ya que, aunque se producía el cambio de paso en las palas, su efecto aerodinámico sería nulo debido a que en ese momento el rotor no giraba.

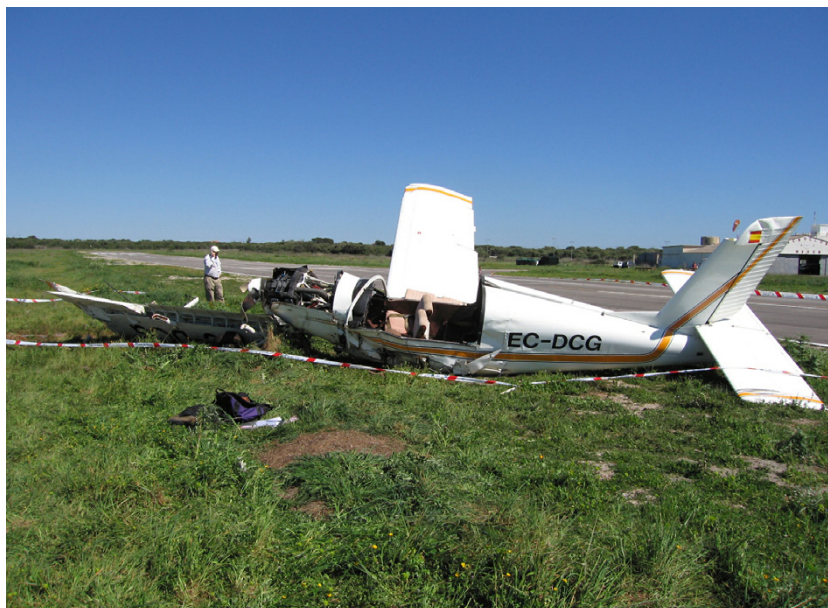
Foto 1. Fotografía del estado de la aeronave

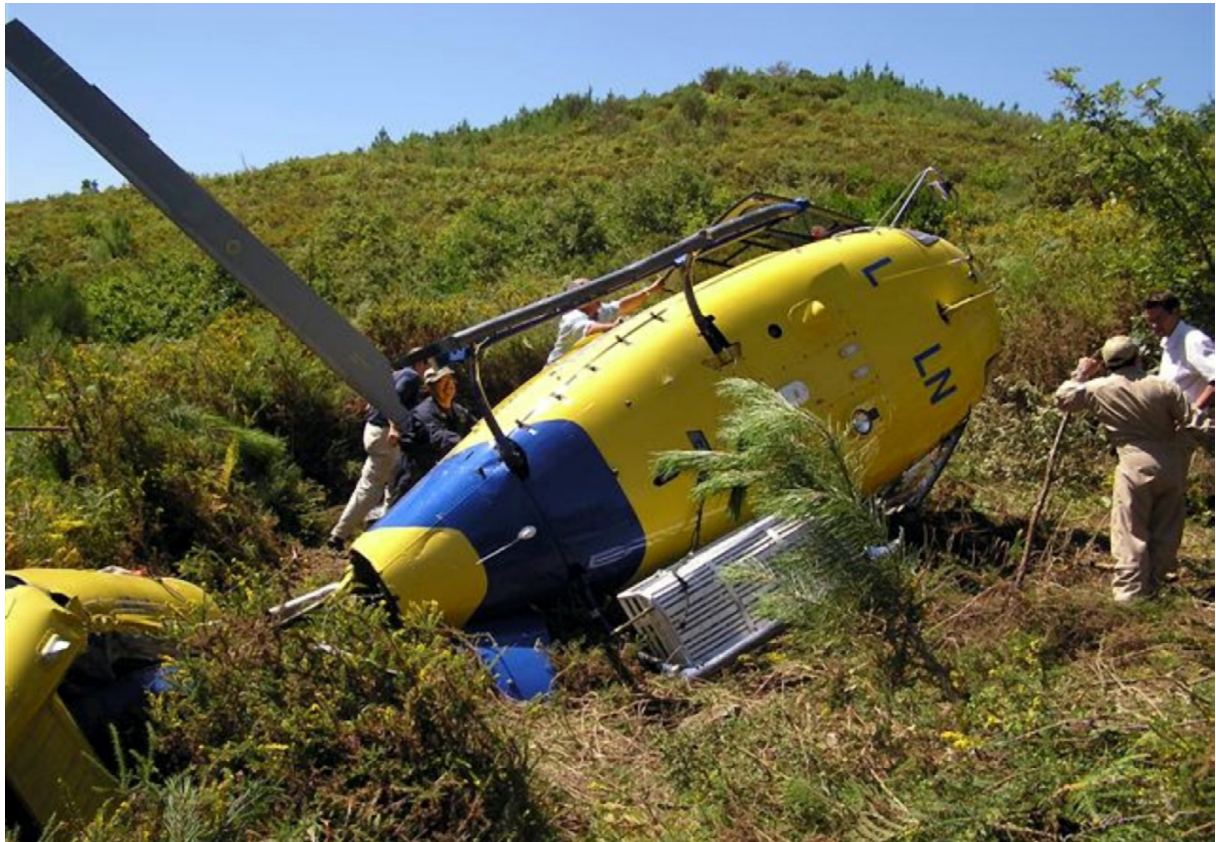
Photograph 1. Condition of the helicopter after the event

The tail and right skids contacted the ground first. One of the main rotor blades sheared off part of the tail cone and the helicopter turned over on its left side. There was no fire following the impact.

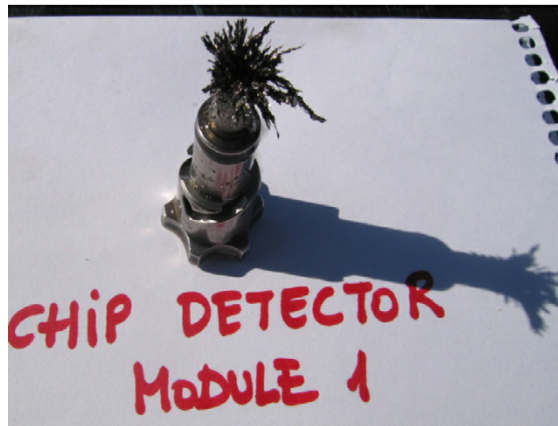
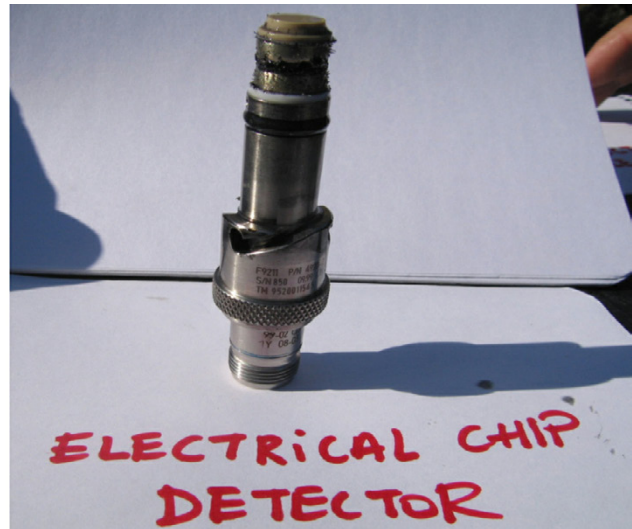
Photograph 2. Particles in the chip detectors

The inspection revealed a large quantity of particles obstructing the magnetic plug in Module 01 and only a few particles in the electrical magnetic plug.

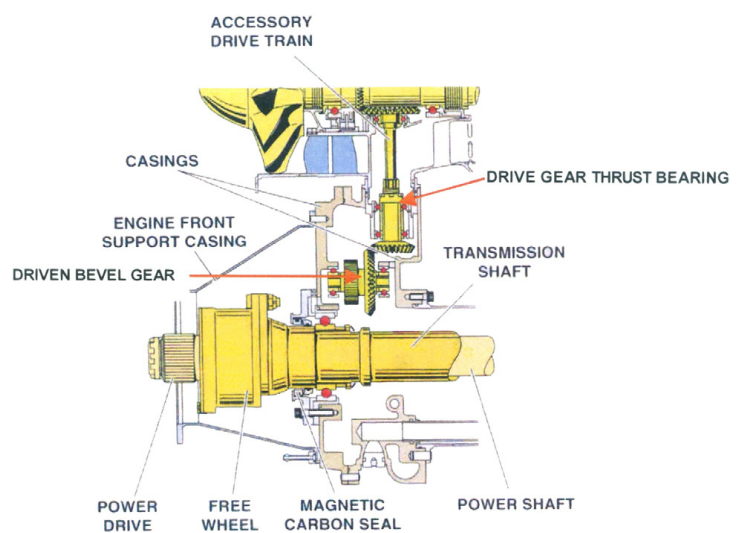
Upon opening the engine, it was discovered that the driven bevel gear in Module M01 (see Figure 3), which transmits power from the gas generator to the accessory box, was broken and that its counterpart, the 23-tooth accessory drive bevel gear thrust, was damaged. In addition, the drive gear upper thrust bearing was heavily damaged (see Figure 3). Material was flaking off the shaft, which exhibited excessive

Figure 3. Detail of module 01

axial clearance, much greater than expected. The decoupling between the gas generator and the accessory box interrupted the operation of the fuel pump, and thus to the in-flight stoppage of the engine.

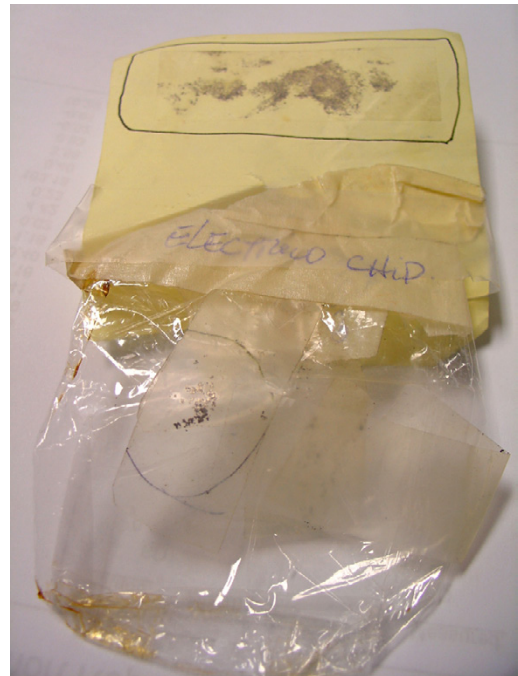
Photograph 3. Metallic chips collected the 07-08-2005
