CIAIAC

COMISIÓN DE
INVESTIGACIÓN
DE **A**CCIDENTES
E **I**NCIDENTES DE
AVIACIÓN **C**VIL

Boletín Informativo

2/2008

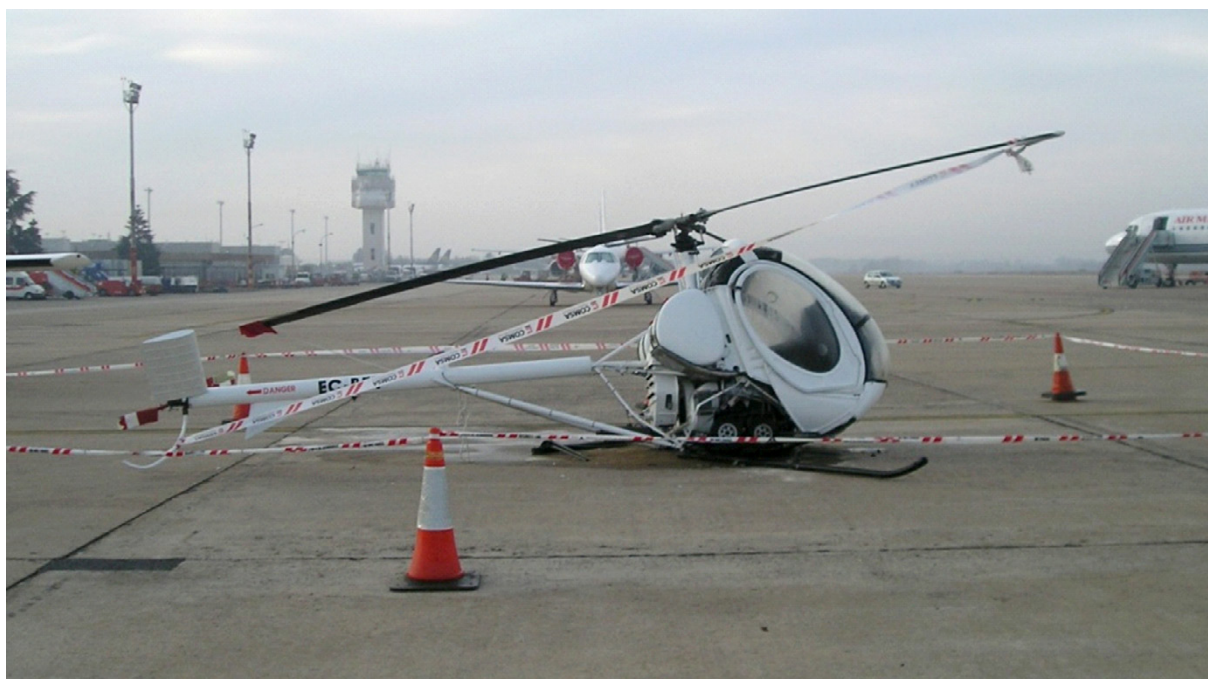
Foto 1. Estado general de la aeronave

La aeronave presentaba daños muy importantes en el tren de aterrizaje, el cual resultó colapsado y parcialmente separado del conjunto principal de la aeronave.

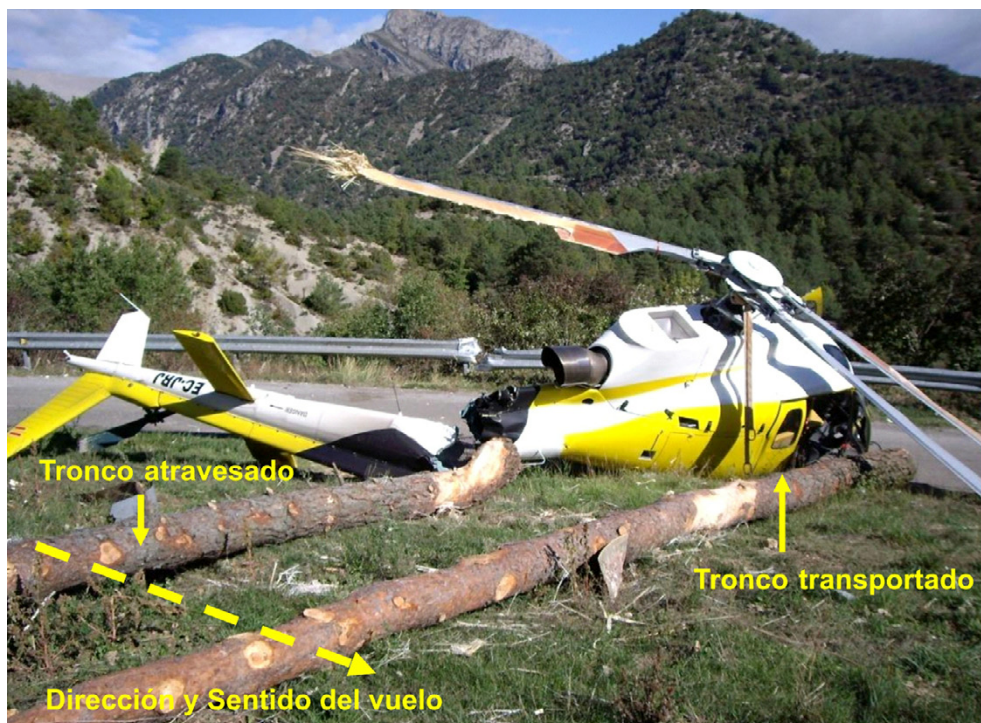
Foto 1. Fotografía del estado final del helicóptero

El cono de cola se había partido por una sección situada a un tercio de su longitud total vista desde el encastre con el fuselaje. La cabeza del rotor principal y sus tres palas presentaban daños importantes por impactos. Las palas del rotor de cola presentaban desperfectos producidos por el impacto contra algún objeto duro, encontrándose restos de madera adheridos en las mismas. El estabilizador horizontal solamente tenía ligeras deformaciones. Los esquís del tren de aterrizaje sufrieron daños importantes, quedando destruidos el esquí y parte de los travesaños del lado derecho.

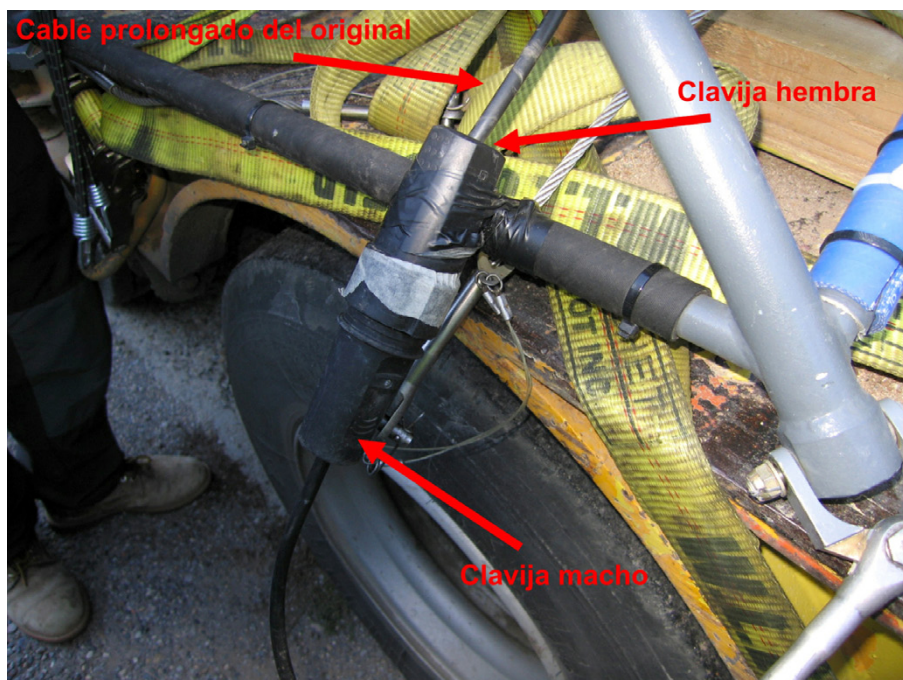
Foto 2. Fotografía de la conexión del gancho remoto

El sistema de apertura había sido modificado cortando el cable eléctrico que conectaba el gancho de carga para instalar un sistema de enchufe convencional con clavijas hembra-macho para su conexión.

Esta modificación no estaba documentada en los registros del avión y se había realizado sin utilizar material normalizado para uso aeronáutico.

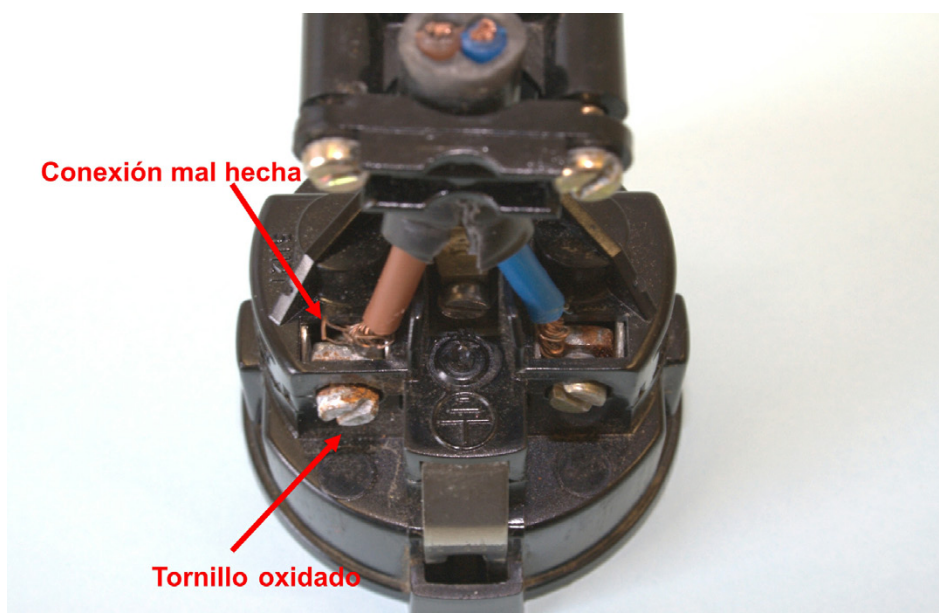
Foto 3. Fotografía de la clavija del sistema del gancho remoto

baja y fallaba recurrentemente. La tasa de fallos era menor cuando al pulsar el interruptor se manipulaba simultáneamente el conector hembra del enchufe adaptado.

Al desmontar las clavijas hembra y macho de dicho enchufe se comprobó que la conexión de uno de los conductores era deficiente, de manera que no había buen contacto eléctrico. Había evidencias de oxidación en un tornillo de unión, lo que indicaría que había sufrido un sobrecalentamiento excesivo.

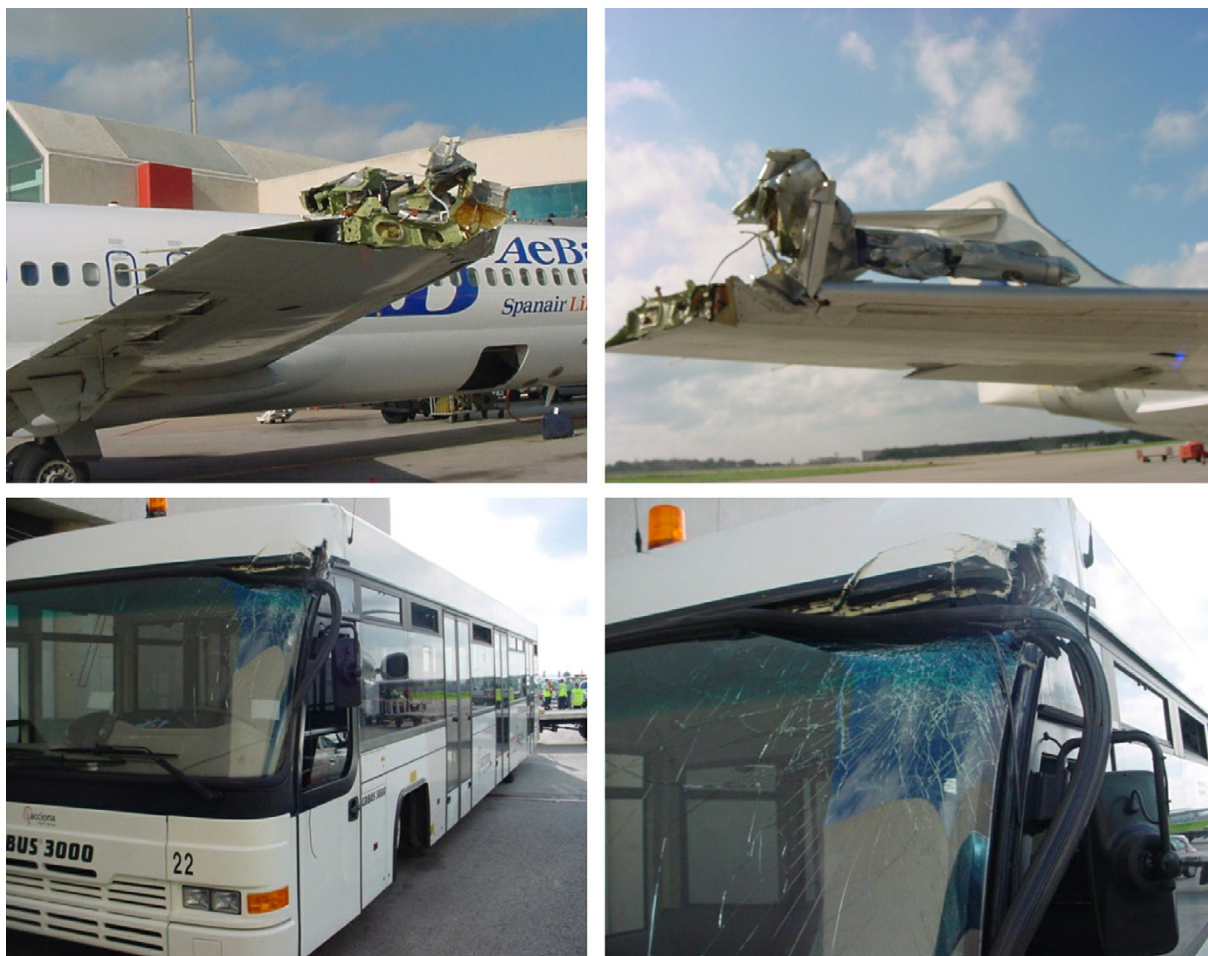
Foto 1. Daños en la aeronave y jardinera

Los daños en la aeronave (foto 1) afectaron al extremo del plano derecho que se desprendió, comprimió y dobló hacia el borde de ataque y fuselaje. Los daños en la aeronave indicaban que el choque de la jardinera se produjo en sentido del borde de

salida hacia borde de ataque, y con un ángulo de entre 20° y 30° respecto a la cuerda del perfil en sentido desde el extremo del plano hacia el encastre. El autobús (foto 1) resultó con daños en el extremo izquierdo superior del cristal delantero que quedó cuarteado y en el marco del cristal de la misma zona, que se desprendió. No se identificaron marcas de frenada en el suelo.

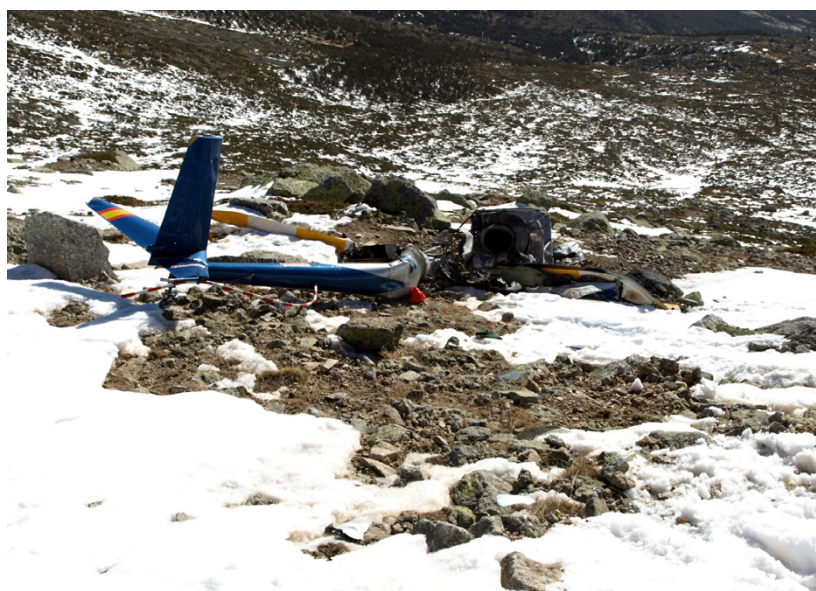
Foto 1. Fotografía de la posición final y restos del helicóptero

La aeronave estaba prácticamente calcinada, excepto el cono de cola, el cual resultó afectado por el fuego solo en su parte delantera.

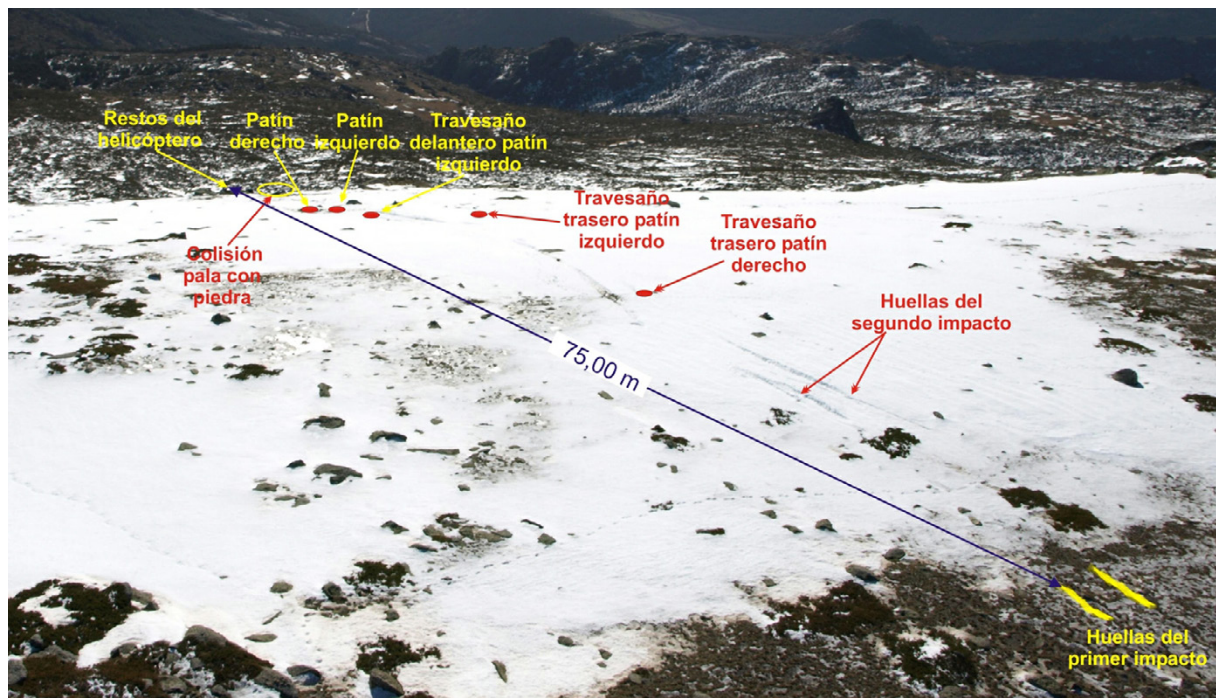
Foto 3. Croquis de la distribución de restos

El helicóptero tuvo el primer contacto con el terreno a una altitud de 2.365 m (7.759,18 ft), en un punto de coordenadas 40° 48' 0,6556" N-3° 55' 51,107" W, que estaba situado a una distancia de 22 m de la cima del monte, quedando marcadas sobre la nieve las huellas de los patines del tren de aterrizaje. Los restos principales del helicóptero quedaron detenidos en el punto de coordenadas 40° 47' 58,735" N-3° 55' 47,922" W a una altitud de 2.325 m (7.627,95 ft) y a una distancia en línea recta de 95 m de la primera marca que dejaron los esquís y a 115 m aproximadamente de la cima del monte.

En el gráfico de la figura 3 se ha señalado sobre una fotografía aérea, tanto las huellas que dejó el helicóptero al tocar en el suelo, como los lugares donde quedaron los restos de los esquís a lo largo de su recorrido en tierra.
