**COMISIÓN DE  
INVESTIGACIÓN  
DE ACCIDENTES  
E INCIDENTES DE  
AVIACIÓN CIVIL**

## Boletín Informativo

3/2008

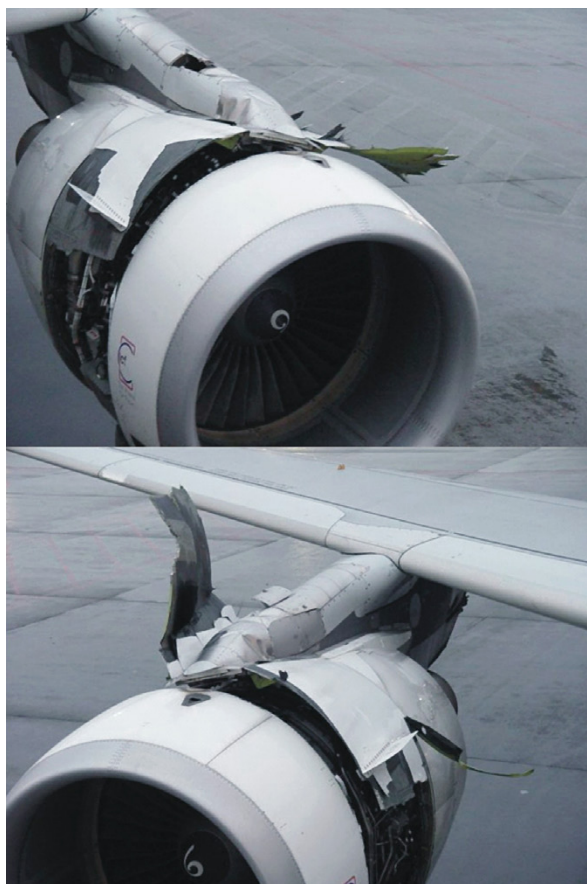
Figura 1. Daños en capós y carenado de los motores

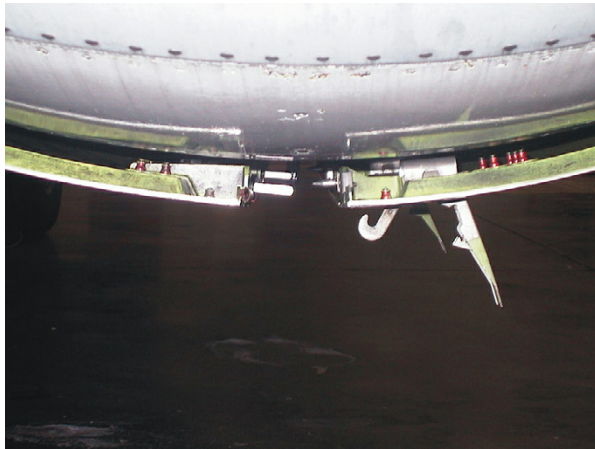
Figura 3. Capós cerrados y pestillos sin enganchar

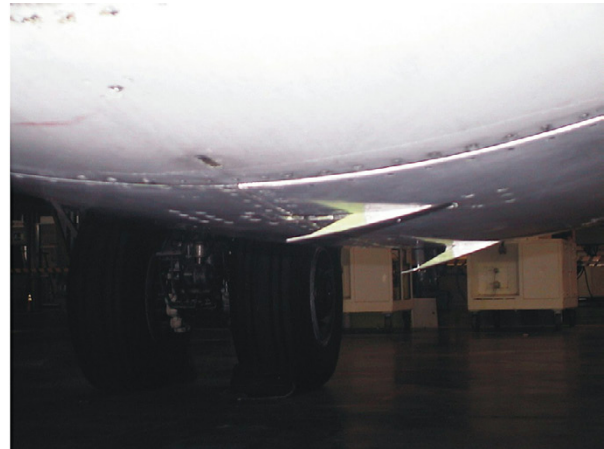
Figura 4. Pestillos enganchados y sin asegurar

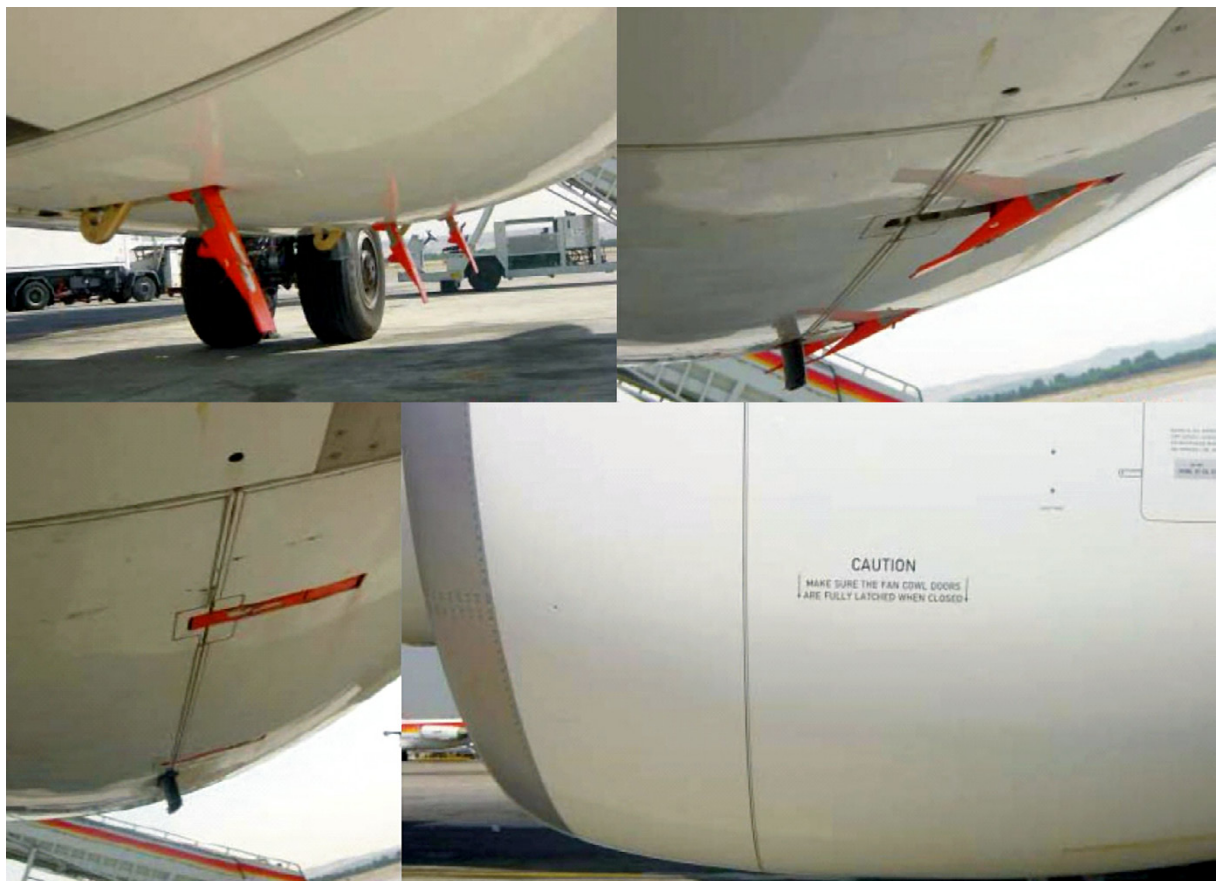
Figura 5. Pestillos pintados y marcas, de acuerdo con el SB RA32071-117, de Goodrich

Para las aeronaves en servicio, se introdujeron mediante el boletín de servicio RA32071-117, de Goodrich, emitido en diciembre de 2000.

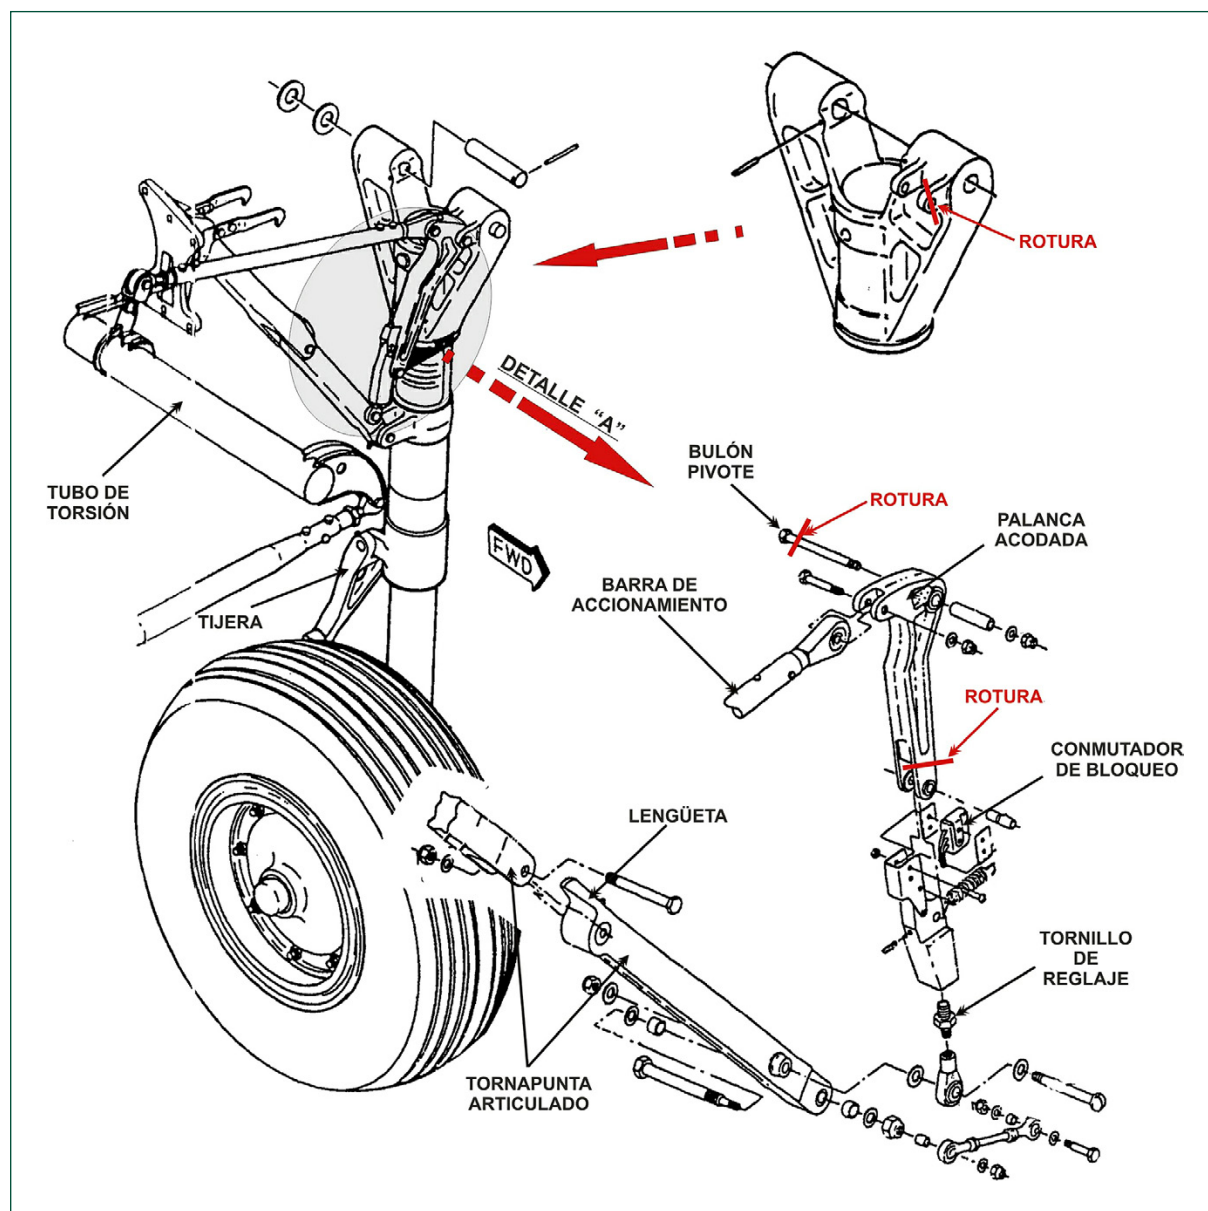
La figura 2 muestra un esquema de la pata izquierda del tren, representada en su posición extendida. En la figura, se ha incluido, además, un detalle del despiece del mecanismo de la pata, la denominación de las piezas más relevantes en el incidente y, en rojo, las roturas encontradas y que se detallarán más adelante.

- El bulón pivote *NAS 464P4-26* se rompió, además, por la sección entre la orejeta izquierda del herraje indicado, que permanecía intacta, y la palanca acodada. La rotura también se indica en la figura 2.

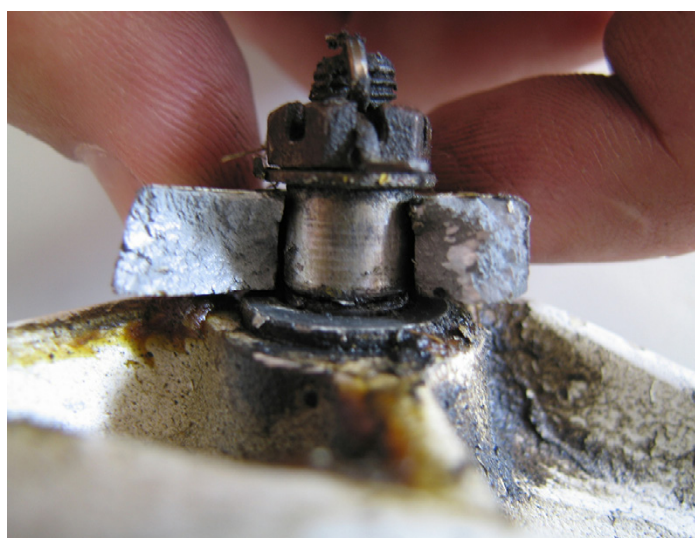
- La orejeta derecha, vista desde la raíz del ala, o sea, la de la parte delantera, del herraje que soporta al bulón pivote en la cabeza de la pata estaba rota por la sección en la que está el orificio del bulón. El trozo de orejeta se desprendió y se encontró más tarde. La rotura se indica en la figura 2 y la figura 3 muestra el trozo de orejeta superpuesto en la palanca acodada. Al realizar esta superposición, se comprobó que el orificio del bulón estaba ligeramente ovalizado.

Figura 3. Rotura de la orejeta del herraje

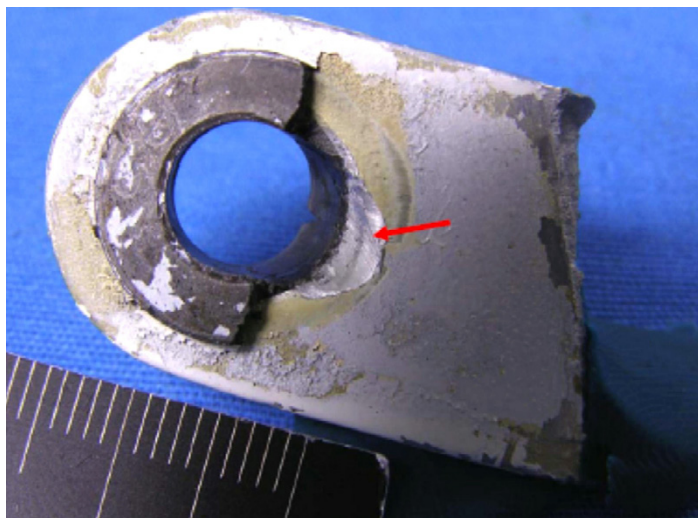
- Se rompió la orejeta inferior derecha de la palanca acodada, justo por la sección en la que aumenta de espesor y que se corresponde con la posición del conmutador de fin de carrera de la pata. Como se ve en la

Figura 4. Rotura de orejeta inferior de la palanca acodada

figura 4, esta rotura tuvo una componente de flexión hacia el exterior de la palanca (parte delantera de la aeronave) y afectó, también, al casquillo en la orejeta.

Los análisis indicaron que todas las fracturas, salvo la del casquillo en la orejeta, habían sido debidas a la superación de las características mecánicas de los materiales utilizados. En la rotura de la orejeta inferior de la palanca acodada se detectó una deformación plástica previa y, en la del casquillo de su interior, se determinó que era de carácter frágil.

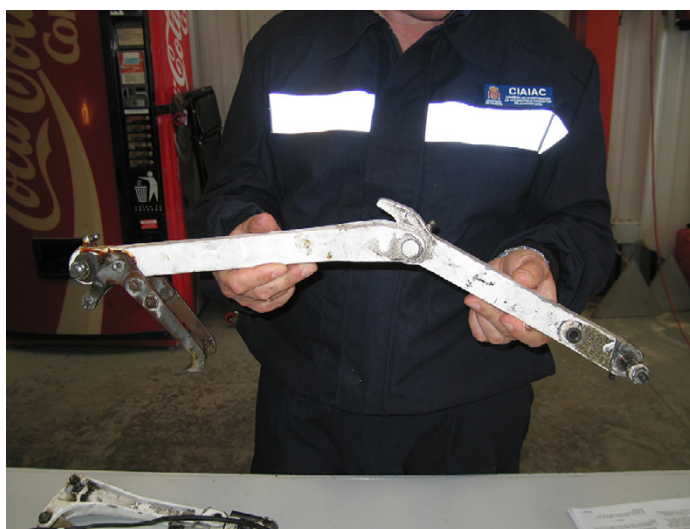
Figura 5. Estado del tornapunta después del incidente

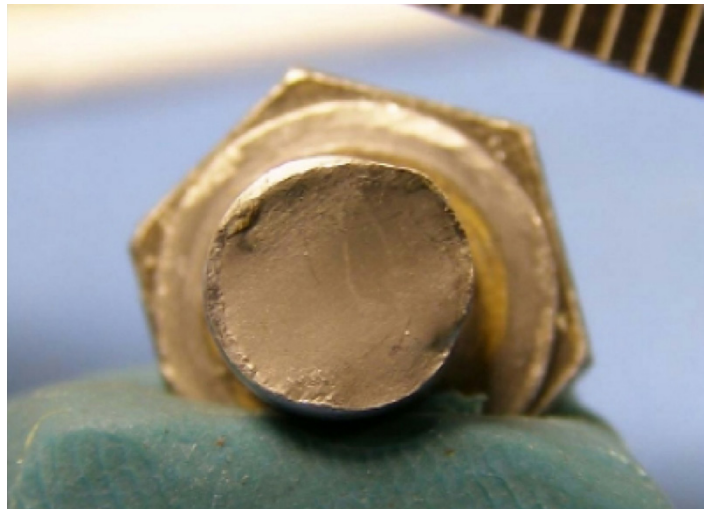
Figura 6. Rotura del bulón pivote NAS 464P4-26

El examen fractográfico de la superficie de rotura del bulón muestra que ésta tiene aspecto liso (figura 6) y presenta cierto grado de deformación plástica. La rotura es de carácter dúctil y no se detectaron indicios de la existencia de ningún tipo de defecto o agrietamiento previo al desencadenamiento de la rotura.

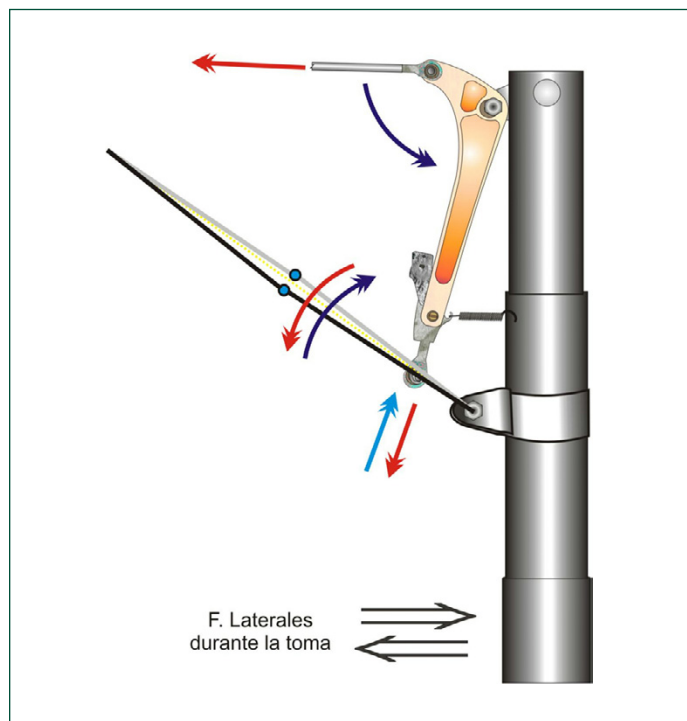
- II Con el ajuste opuesto al mencionado en el párrafo anterior en la calibración c) queda el tornapunta o sobrecentro con una holgura en su tope mecánico que permite la aparición de un movimiento oscilatorio alrededor del eje neutro como consecuencia de las cargas laterales sobre la pata. Esta holgura puede ser favorecida con un ajuste en a) como el mencionado en el párrafo anterior, ya que ello llevaría al interruptor de tren abajo (ajuste b)) al tope y no daría indicación de fallo. Este movimiento oscilatorio del sobrecentro produce cargas sobre la palanca acodada y por

Figura 3. Esquema de fuerzas sobre el mecanismo

tanto sobre el bulón pivote con una resultante similar al caso anterior, y que son de mayor valor absoluto por la propia geometría del mecanismo.

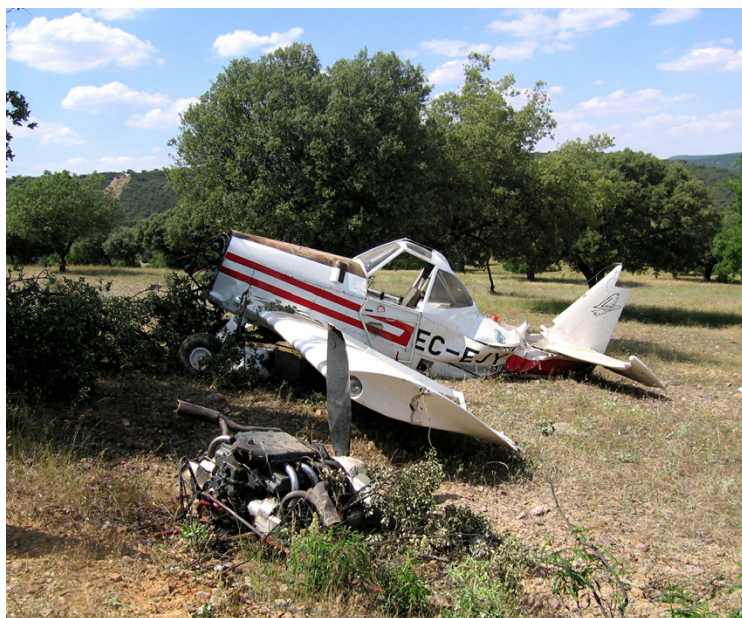
Como muestra la figura, se produjeron daños en la estructura de la cola, con la pérdida del patín, y la bancada del motor cedió lanzando a éste hacia la izquierda de la aeronave, produciéndose simultáneamente la separación de algunos accesorios entre los que se encontraban las magnetos y la bomba de combustible. El impacto del motor contra el suelo deformó principalmente dos palas de la hélice y el mecanismo de paso.

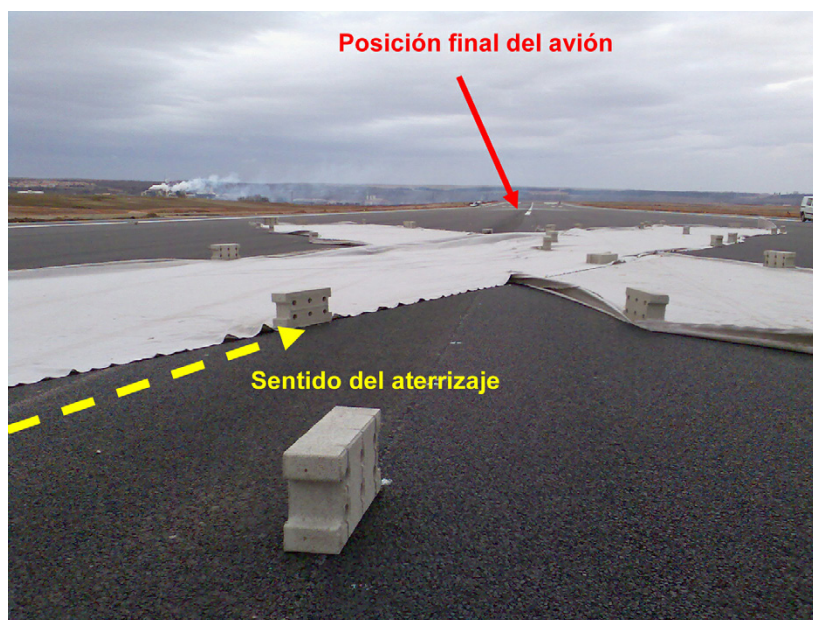
Figura 1. Fotografía de la señalización contra la que golpeó la aeronave

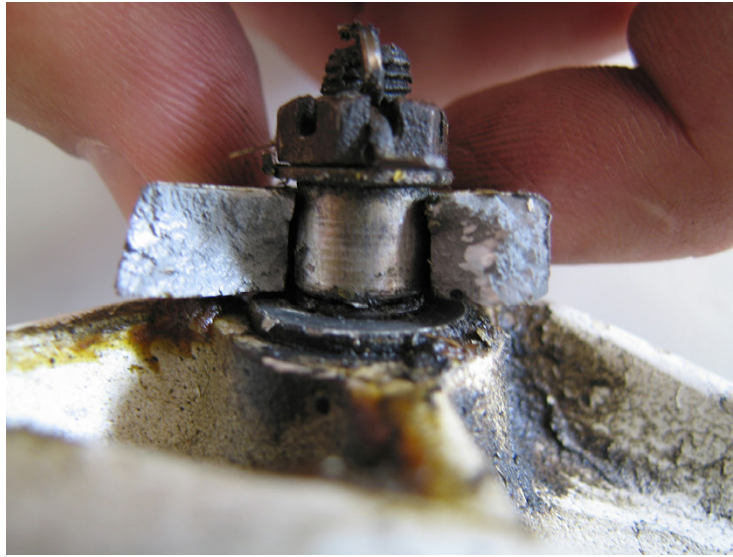
Figure 3. Break of the bellcrank lug

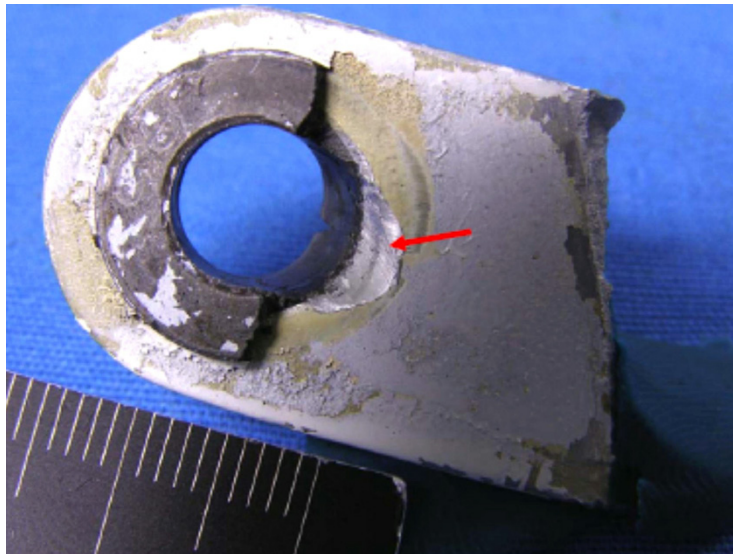
Figure 4. Break of the lower bellcrank lug

exceeding the mechanical limits of the materials involved. An existing plastic deformation was found in the break of the lower bellcrank lug, while the bushing had suffered a brittle fracture.

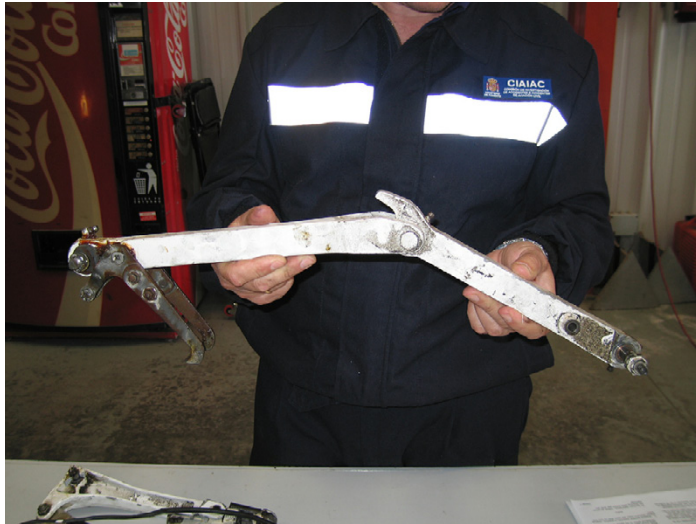
Figure 5. Condition of the lower side link following the accident

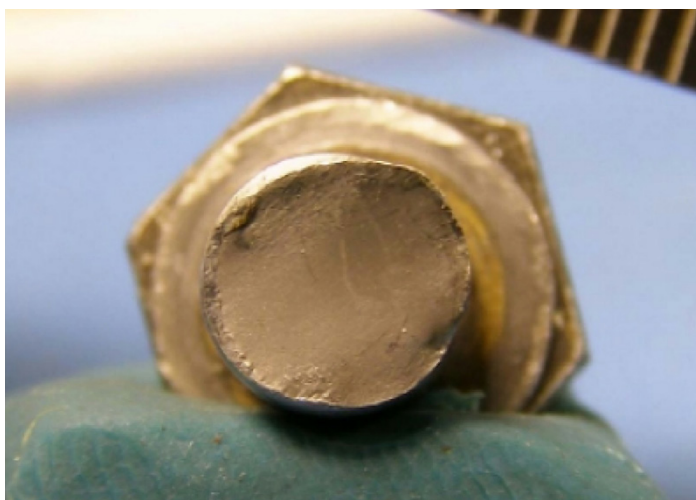
Figure 6. Fracture of pivot bolt NAS 464P4-26

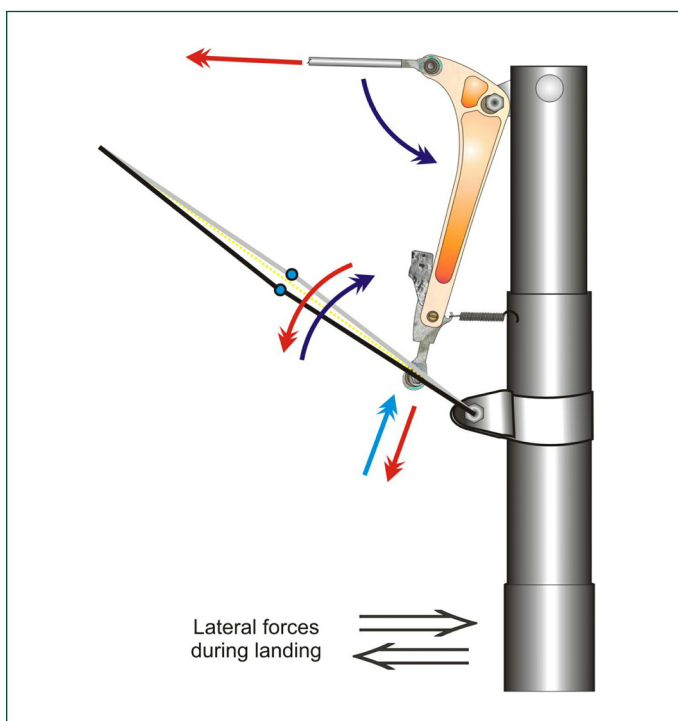
The mechanism must be properly adjusted or calibrated if it is to maintain a suitable geometry in all its configurations and an adequate load distribution within design criteria, without bending and imparting loads on relatively weak components which were designed

**Figure 8.** Diagram showing forces on the mechanism

to move the mechanism and not to absorb landing forces.
