COMISIÓN DE  
INVESTIGACIÓN  
DE ACCIDENTES  
E INCIDENTES DE  
AVIACIÓN CIVIL

## Boletín Informativo

4/2008

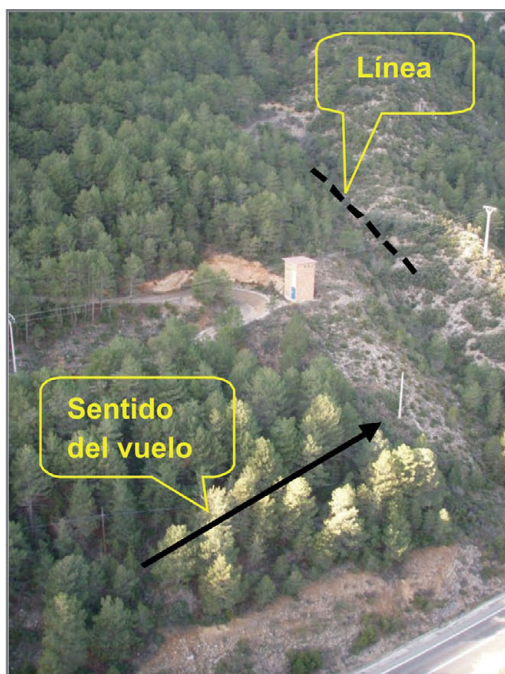
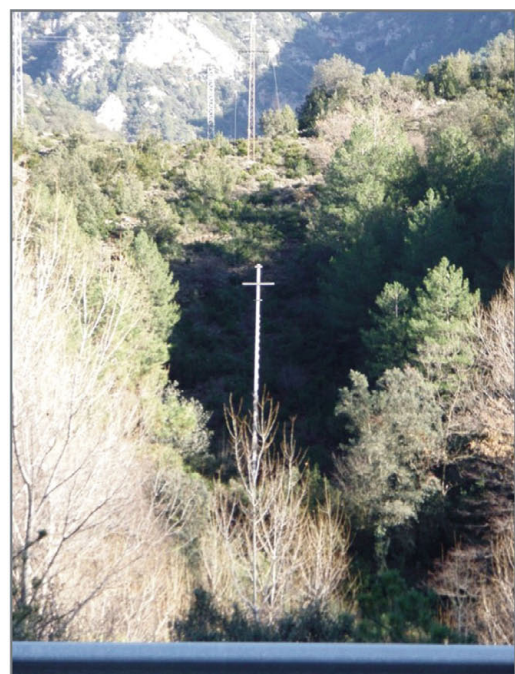
Figura 1. Situación de las líneas eléctricas en el entorno del accidente

Paralelas a la carretera existen dos líneas eléctricas, una por cada lado, y una tercera línea que cruza perpendicularmente el eje longitudinal de la carretera (Ver figura 1).

Esta última línea partía desde un pequeño edificio de obra, situado a la izquierda según la dirección de avance del helicóptero y cruzaba la carretera hasta el siguiente apoyo,

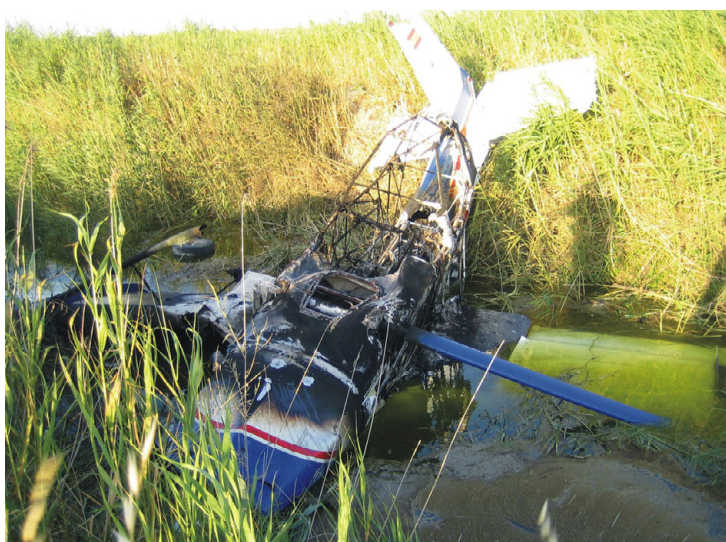
Figura 1. Restos de la aeronave

El día 27 de mayo de 2007, la aeronave Cessna T-188-C, matrícula EC-ECE, se disponía a iniciar el primero de los vuelos de fumigación con insecticida líquido que el piloto tenía previsto realizar esa tarde desde la pista eventual de Isla Mayor, en la provincia de Sevilla; en el primer tramo de la carrera de despegue, alrededor de las 15:45 h, la aeronave se salió por el lado derecho de la pista, cayó a un canal y se incendió.

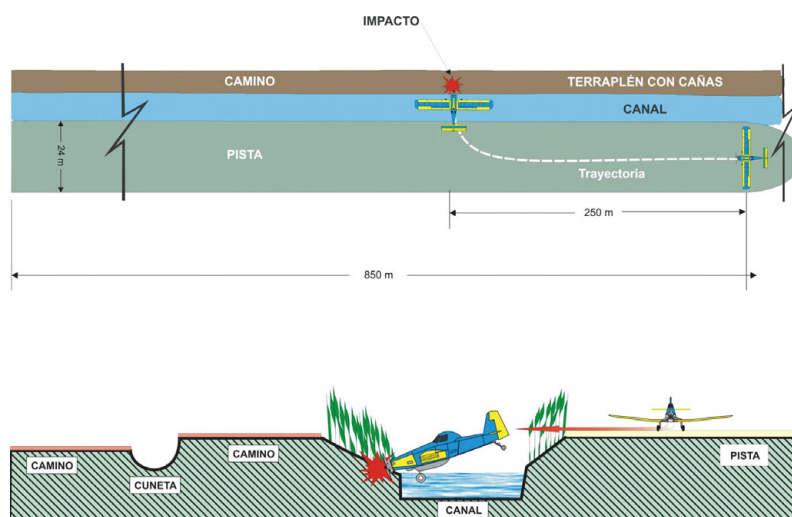
Figura 2. Trayectoria y posición final de la aeronave

Como puede observarse en la figura 2, paralelamente a la pista, discurre un canal de riego, de unos 7 m de ancho, que es sobre el que, finalmente, quedó la aeronave.

En esta figura, se representa también la situación del carrizo, con cañas de más de dos metros de altura, con el que rozó la aeronave y que contribuyó a que la desviación de su trayectoria y, finalmente, su detención, fuesen más bruscas.

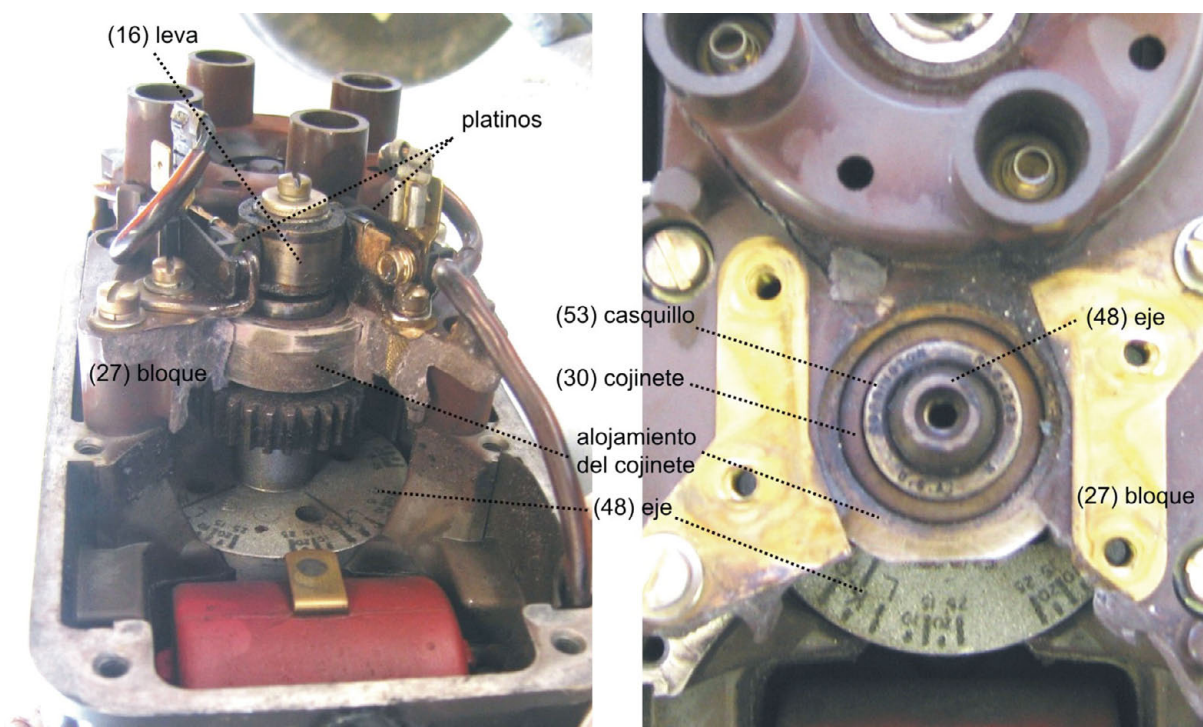
Figura 1. Daños en el bloque de los distribuidores

La inspección inicial posterior al incidente mostró que el bloque de los distribuidores P/N10-682054 se había partido en dos partes por la zona central del mismo en la que se aloja el eje de la magneto. Esta rotura había dejado al descubierto el alojamiento metálico del cojinete (*bearing liner*) que existe entre el cojinete de rodillos y el material plástico con que está fabricado el bloque. En el desmontaje de la magneto se comprobó que tanto el alojamiento del cojinete (*bearing liner*) como el cojinete de rodillos se habían quedado adheridos al eje y giraban con él.

El material plástico del bloque de los distribuidores presentaba pérdidas de material por rozamiento en la zona donde va alojado el eje. El eje de la magneto, en el extremo del distribuidor giraba descentrado y toda la zona presentaba síntomas de calentamiento. La apertura de uno de los platinos no se realizaba y la del otro se realizaba incorrectamente.

Los daños encontrados tras el incidente mostraron que el cojinete de rodillos y su alojamiento en el distribuidor se habían unido por calentamiento al casquillo del cojinete. Esto había producido que estos dos elementos, que habitualmente son fijos, giraran con el casquillo del cojinete, y por lo tanto con el eje, que son las partes que giran dentro del cojinete. El movimiento de giro producido por el eje de la magneto se debió transmitir a través del conjunto eje-casquillo-cojinete-alojamiento del cojinete y produjo un movimiento de torsión en el bloque del distribuidor que ocasionó la rotura del mismo en dos partes y la pérdida de material plástico del bloque por rozamiento.

El origen del problema, por lo tanto, se produjo en el cojinete de rodillos sobre el que gira el eje de la magneto, siendo la rotura del distribuidor un efecto secundario.

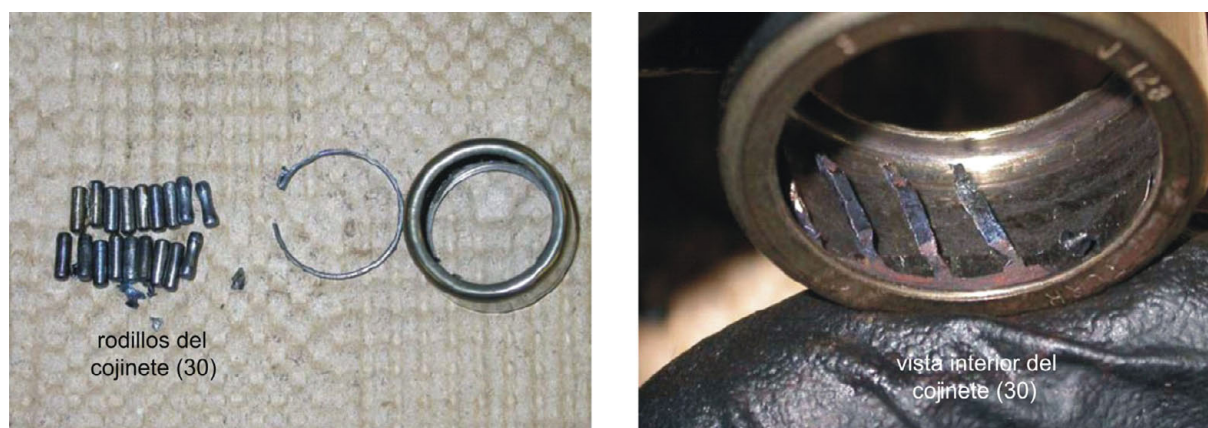
Figura 2. Daños en el cojinete de rodillos (53)

El casquillo (53 en figuras 1 y 3), que es el elemento que gira dentro del cojinete, tenía marcas de rozamiento intenso coherentes con los daños en los rodillos del cojinete.

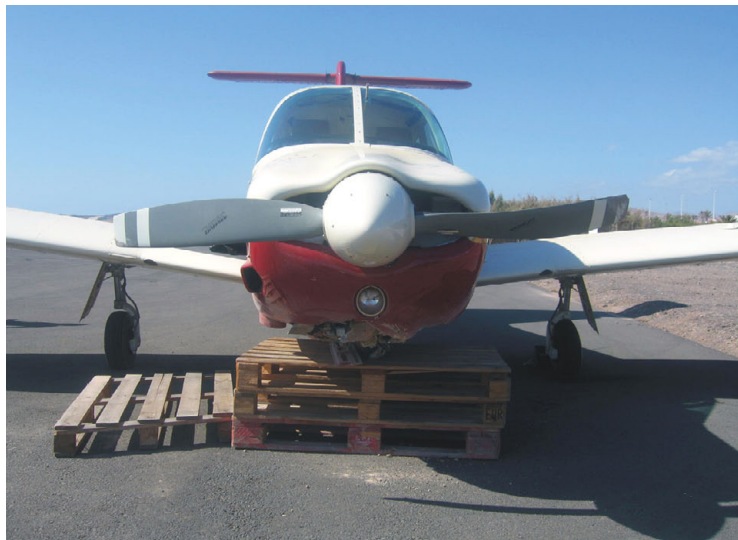
Figura 2. Daños de la aeronave

La aeronave tenía daños en la parte delantera inferior del fuselaje. La punta de una de las palas de la hélice presentaba rozaduras y los planos mostraban deformaciones a la altura del larguero principal.

En las comprobaciones que se realizaron sobre el tren de morro no se observó que presentara ninguna rotura que pudiera haber provocado la retracción del tren. De hecho se completó la extensión del tren de aterrizaje y se observó que no presentaba ninguna resistencia a la extensión a pesar de que se hizo manualmente.

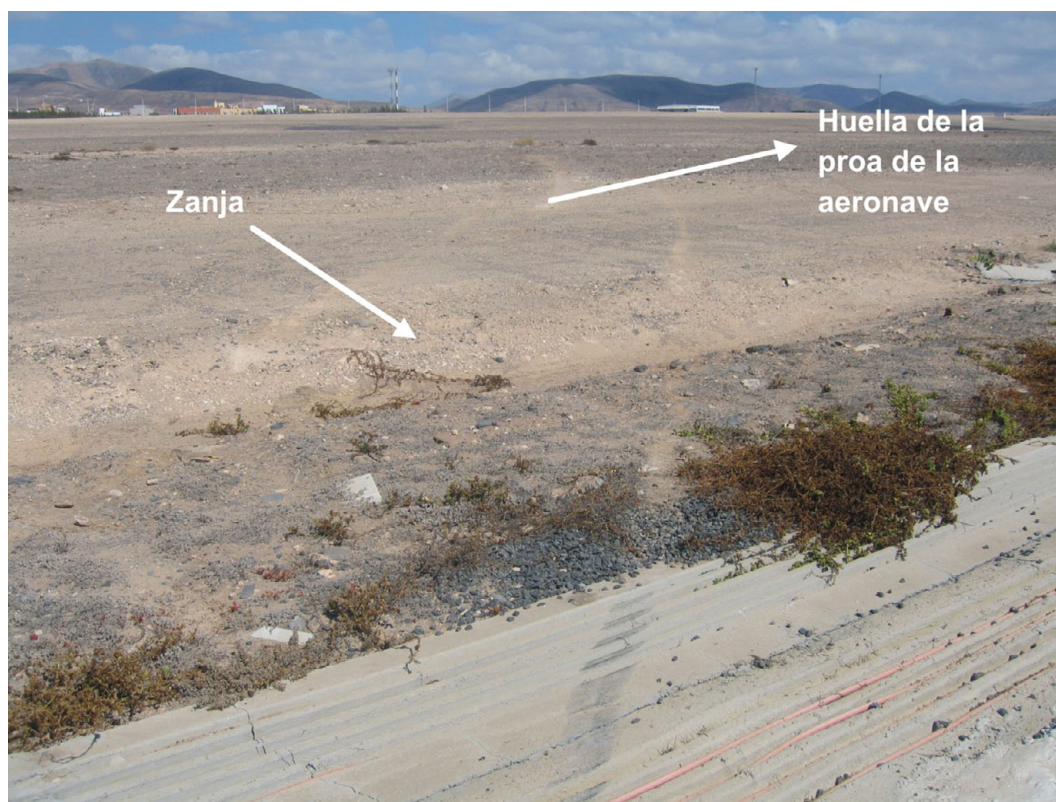
Figura 4. Zanja para la recogida de aguas

La pista que utilizó la aeronave es la 01R/19L. Tiene una anchura de 45 m y una longitud de 3.400 m. A 21 m del borde izquierdo de la pista 01R hay una zanja para la recogida de aguas a continuación de la zona asfaltada. En la figura 4 se muestra la zona de la zanja que atravesó la aeronave. Como se observa en la figura se trata de una zona de tierra compactada.

Hay que señalar que la zanja con la que impactó la aeronave se encuentra dentro de la franja y que según recomienda OACI esa área debe estar nivelada en atención a los aviones que pudieran salirse de la pista. En este caso cabe destacar que fue la existencia de esta zanja la que provocó que los daños en la aeronave fueran de mayor entidad y que de no haber existido se habrían reducido notablemente.

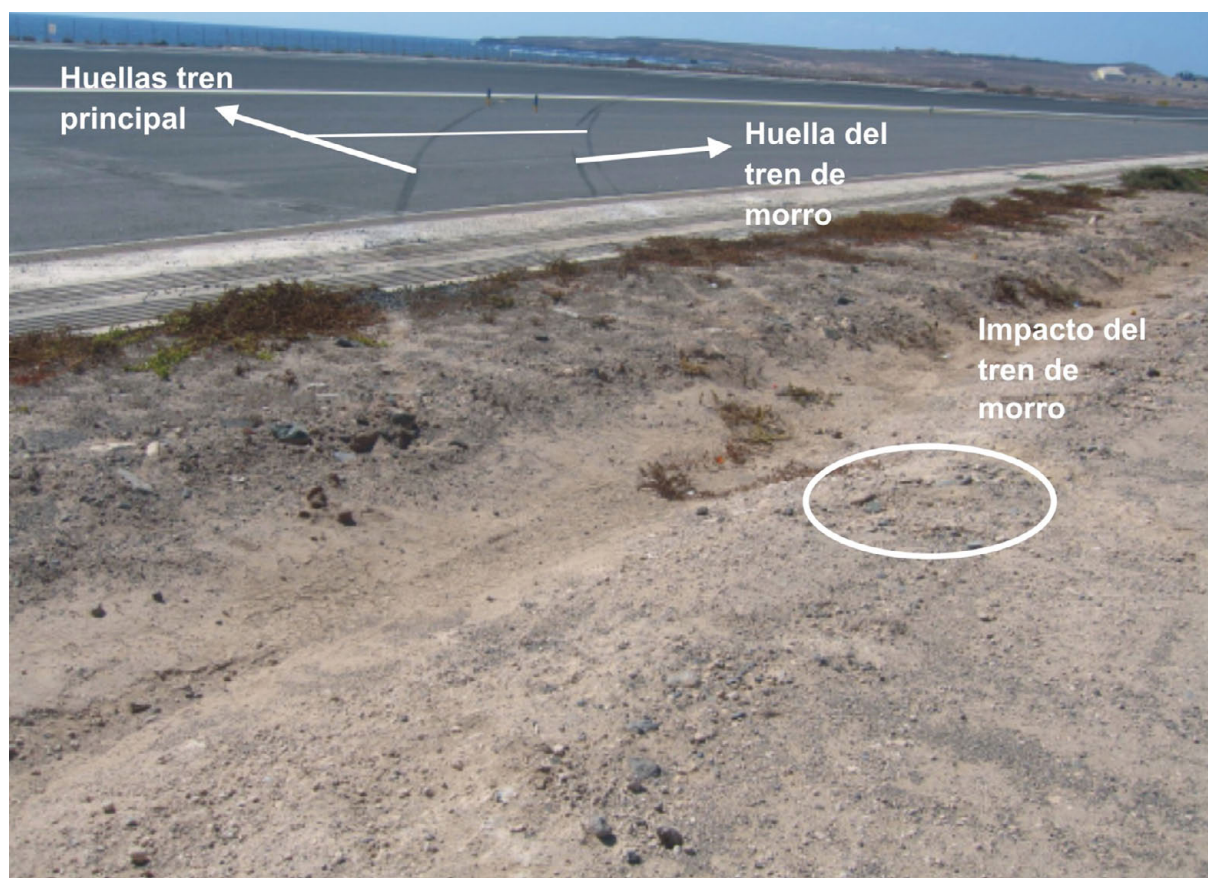
Figura 5. Huellas en pista del tren de aterrizaje

La aeronave inició un desvío hacia el lado izquierdo de la pista y siguió una trayectoria de aproximadamente 45° con el eje de pista. En la figura 5 se aprecian las huellas que las ruedas del tren dejaron sobre la zona asfaltada.

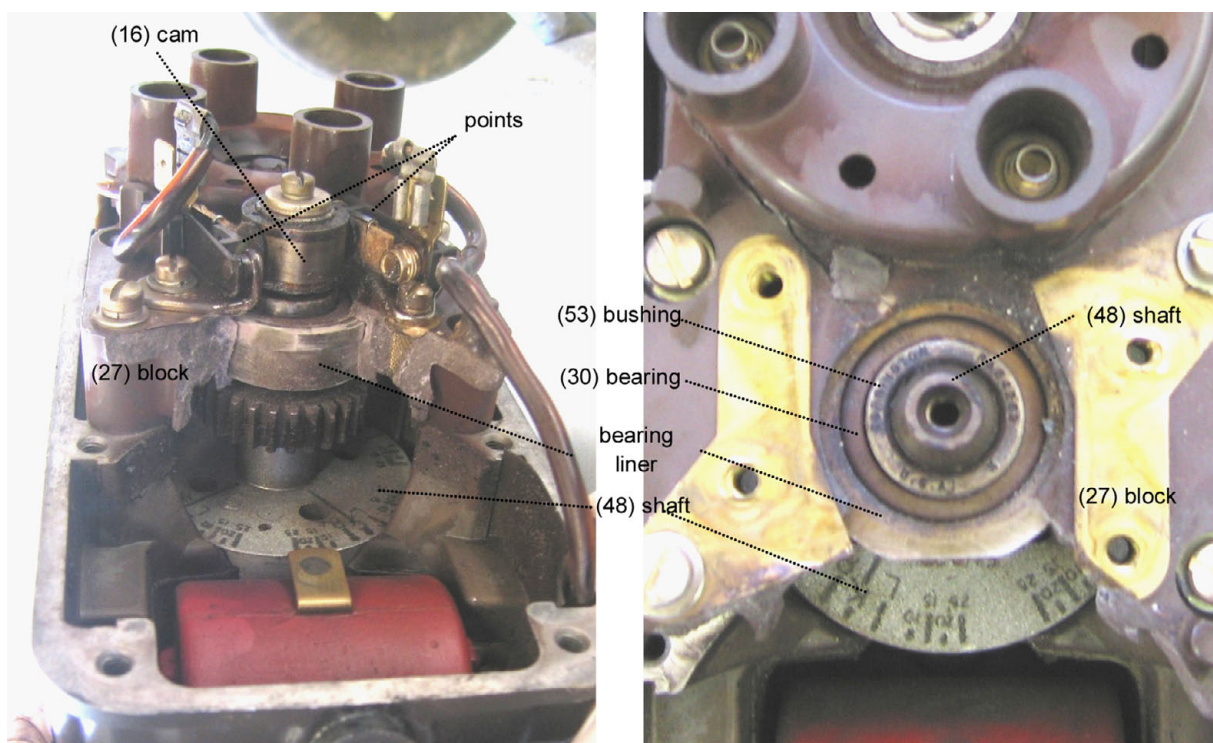
Figure 1. Damage to distributor block

The initial inspection following the incident revealed that the distributor block, P/N 10-682054, had broken in two down its centre, where the magneto shaft is housed. This fracture had left exposed the metallic bearing liner that sits between the roller bearing and the plastic material from which the block is made. During the disassembly of the magneto it was noted that both the bearing liner and the roller bearing had bound to the shaft and were spinning with it.

The damage found after the incident showed that the roller bearing and its liner in the distributor had overheated and fused together with the bushing. This resulted in having these two normally-fixed components rotate with the bushing, and therefore with the shaft, which are the rotating parts within the bearing. The rotational movement

produced by the magneto shaft must have been transmitted along the shaft-bushing-bearing-liner assembly, which led to a torsion movement in the distributor block, resulting in its fracture into two parts and the loss of the block's plastic material due to friction.

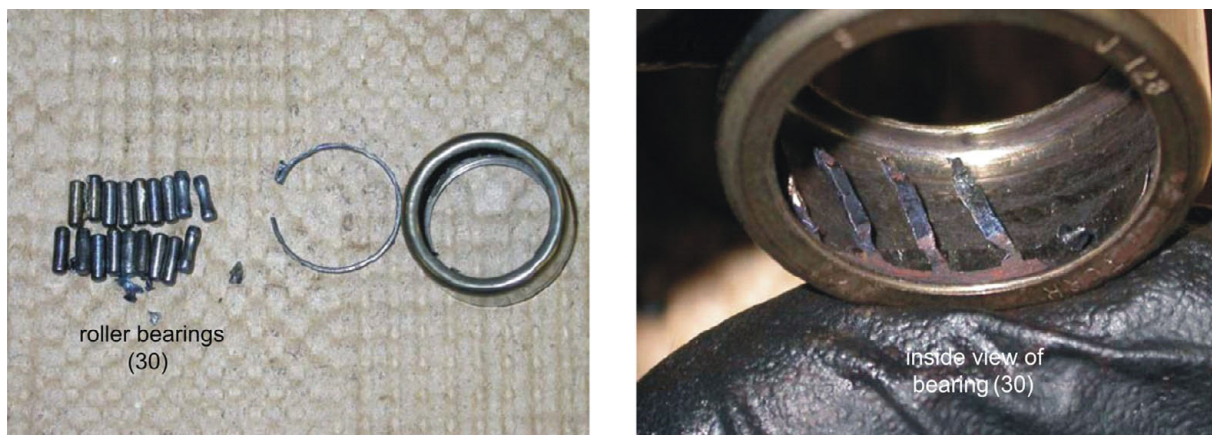
Figure 2. Damage to bearing (53)

The bearing (30 in Figures 1, 2 and 3) showed obvious signs of intense overheating and friction with deformation and loss of material in the rollers, most of which had come loose from their housing. Two diametrically opposed friction marks were found on the contact face between the bearing and its liner in the distributor.

The bushing (53 in Figures 1 and 3), which rotates inside the bearing, had severe friction marks consistent with the damage in the roller bearings.
