**COMISIÓN DE  
INVESTIGACIÓN  
DE ACCIDENTES  
E INCIDENTES DE  
AVIACIÓN CIVIL**

## Boletín Informativo

1/2011

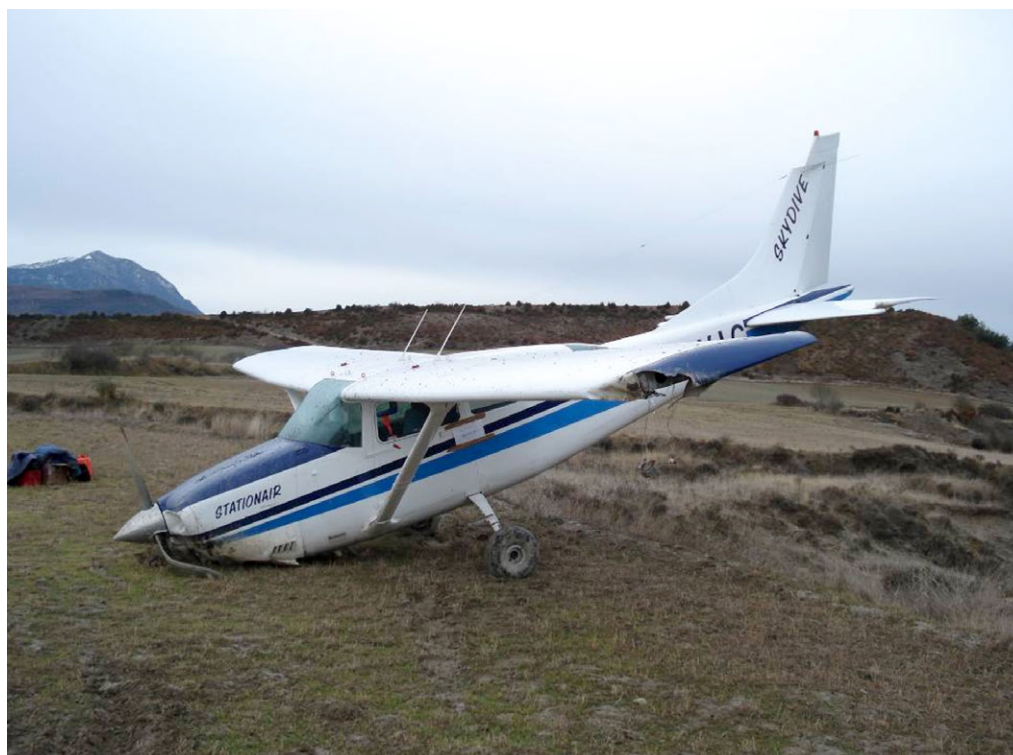
Figura 1. Posición final de la aeronave

La aeronave aterrizó al oeste de Abay, localidad muy próxima a Jaca. Se trataba de un área embarrada y se desprendió el tren de morro durante el aterrizaje quedando la aeronave apoyada en las palas de la hélice, el capot inferior del motor y el tren principal. Las coordenadas donde se detuvo la aeronave son 42°34'18.6"N/000°37'14.16"W.

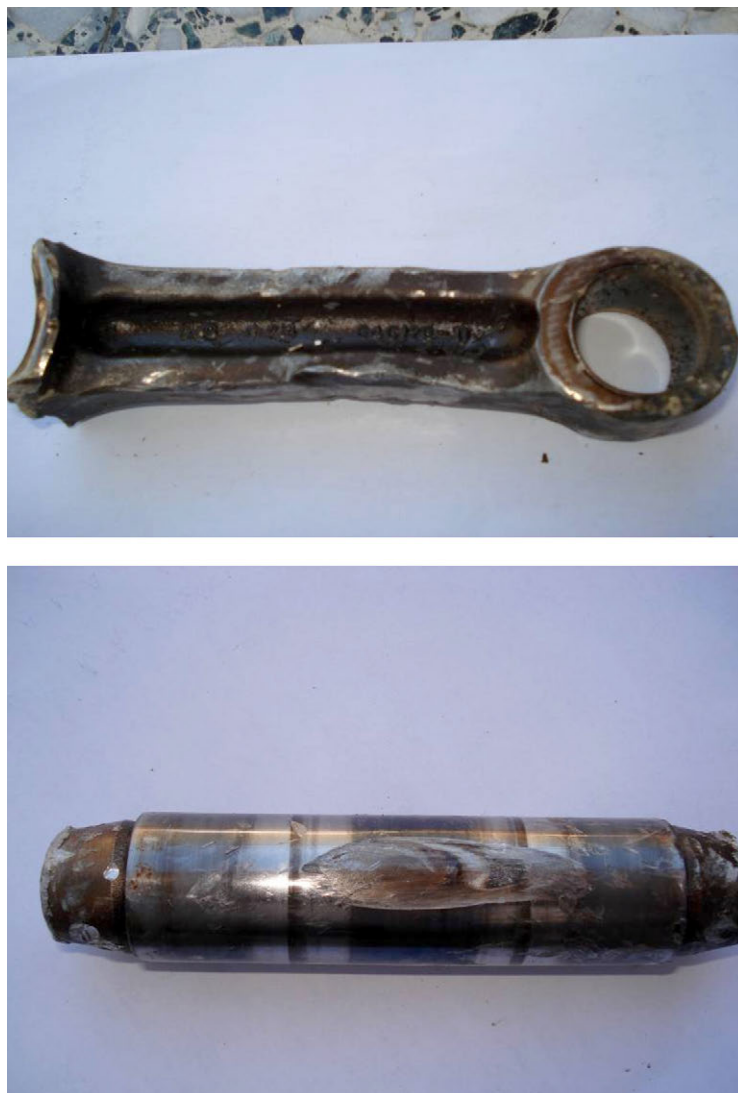
En la inspección del lugar del accidente, se comprobó que durante la carrera de aterrizaje se rompió el tren de morro, a los 113 m, y a continuación impactaron con el terreno dos palas de la hélice.

Figura 4. Pieza de biela y bulón hallados en el recorrido de aterrizaje

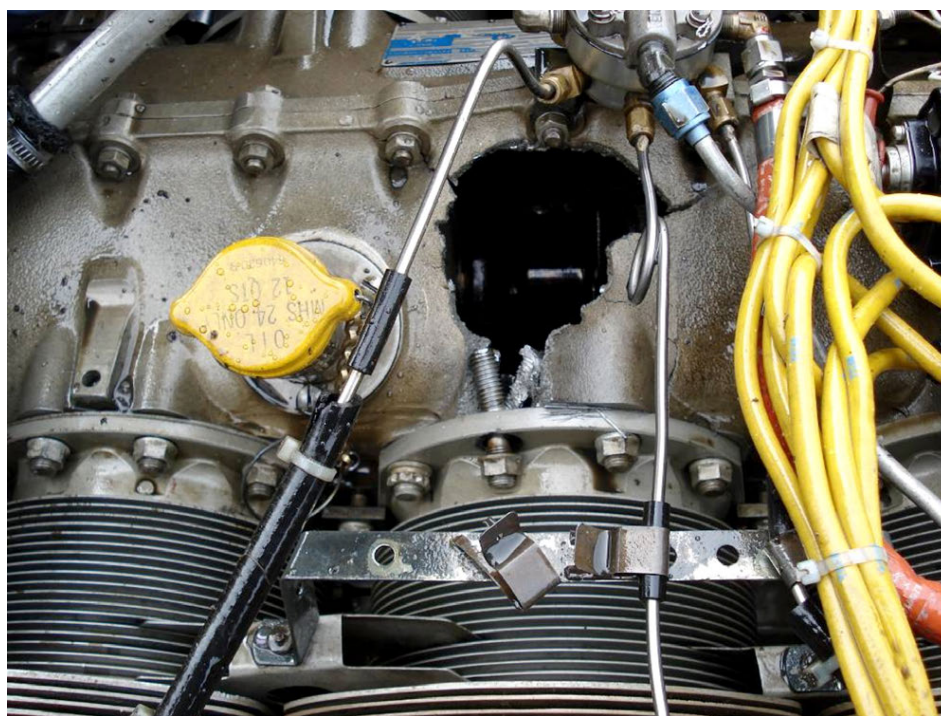
La aeronave no presentaba, exteriormente, daños estructurales importantes y sólo eran visibles los producidos en la parte inferior del fuselaje, en la punta de ala izquierda, los daños en las palas de la hélice y en la rotura del tren de morro. En la zona del motor, se detectó pérdida de aceite por los capots superior e inferior y se comprobó que presentaba un agujero, de unos 10 x 10 cm, en la parte superior del cárter izquierdo, en la zona del cilindro n.º 4 por el que se había tenido que producir la salida del trozo de biela y el bulón, antes indicados.

Figura 5. Daños en el cárter izquierdo del motor

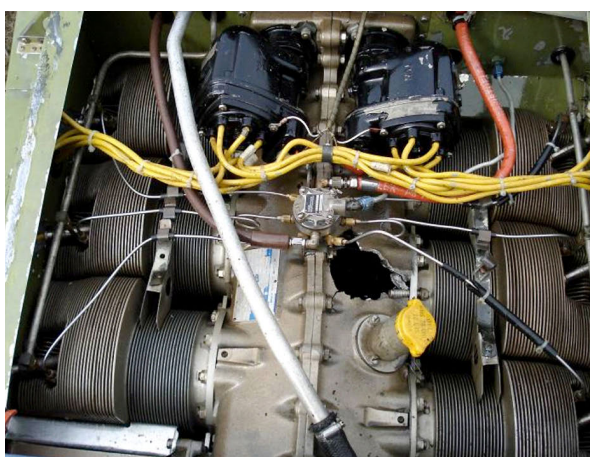
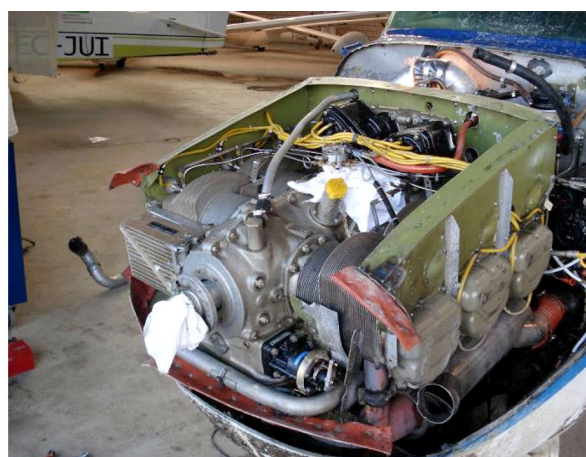
Se realizó el desmontaje completo del motor con participación de un representante del fabricante del motor. Estudiando la imprimación de cromato de zinc en la zona metálica fija de los deflectores o «buffers» (difusores metálicos y de goma dispuestos en la góndola de motor para dirigir el aire y obtener la mejor ventilación de los cilindros del motor) se observó que en la zona derecha del motor (cilindros 1, 3 y 5) había desaparecido por rozamiento, en cambio, este rozamiento no existía en la zona izquierda (cilindros 2, 4 y 6) en la que la imprimación no mostraba el mismo desgaste.

Figura 6. Señales que presentaba la imprimación de zinc debido a los deflectores

Por otro lado, se ha identificado que los deflectores del motor («buffers»), que se correspondían a la zona izquierda del motor (cilindros 2, 4, 6), no ajustaban adecuadamente dado que la imprimación de zinc no se había desgastado como en el lado derecho, y por tanto, se producían fugas de aire que daban lugar a una ventilación inadecuada de los cilindros, especialmente del lado izquierdo.

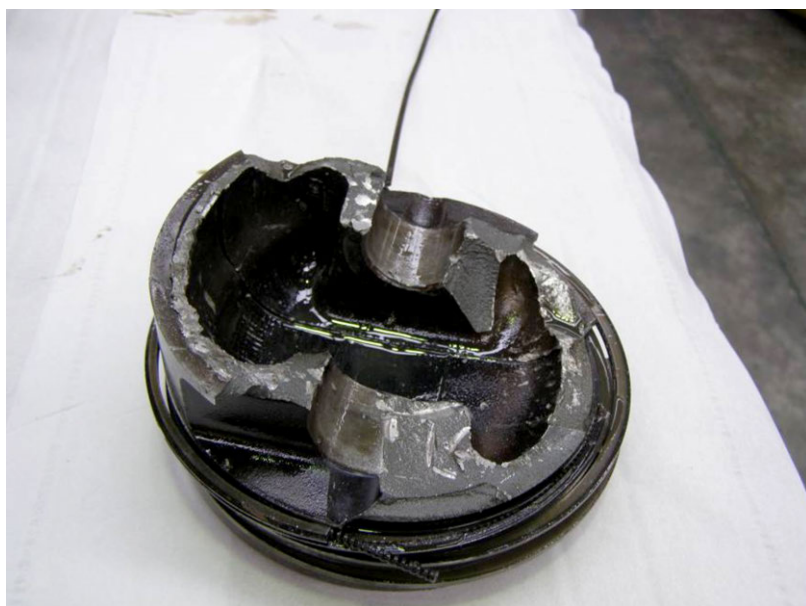
Los daños principales del motor se encontraban en el cilindro nº4 y el pistón de ese mismo cilindro. La biela y el bulón que une la biela con el pistón no estaban en el motor ya que habían salido del motor por el agujero que presentaba el cárter. Los bordes de la camisa de este cilindro estaban dañados y aunque presentaban signos de fricción, el pistón no estaba atascado. El pistón se había roto por la zona inferior de los segmentos. Se encontraron en el cárter partes de la cabeza de la biela y de los casquillos de la cabeza de la biela.

Figura 7. Pistón del cilindro n.º 4

Se realizó un estudio metalúrgico de la biela y el pistón del cilindro n.º 4 que concluyó que el material cumplía con los requisitos de resistencia definidos y las fracturas que presentaban evidenciaban que se habían producido por sobrecarga.

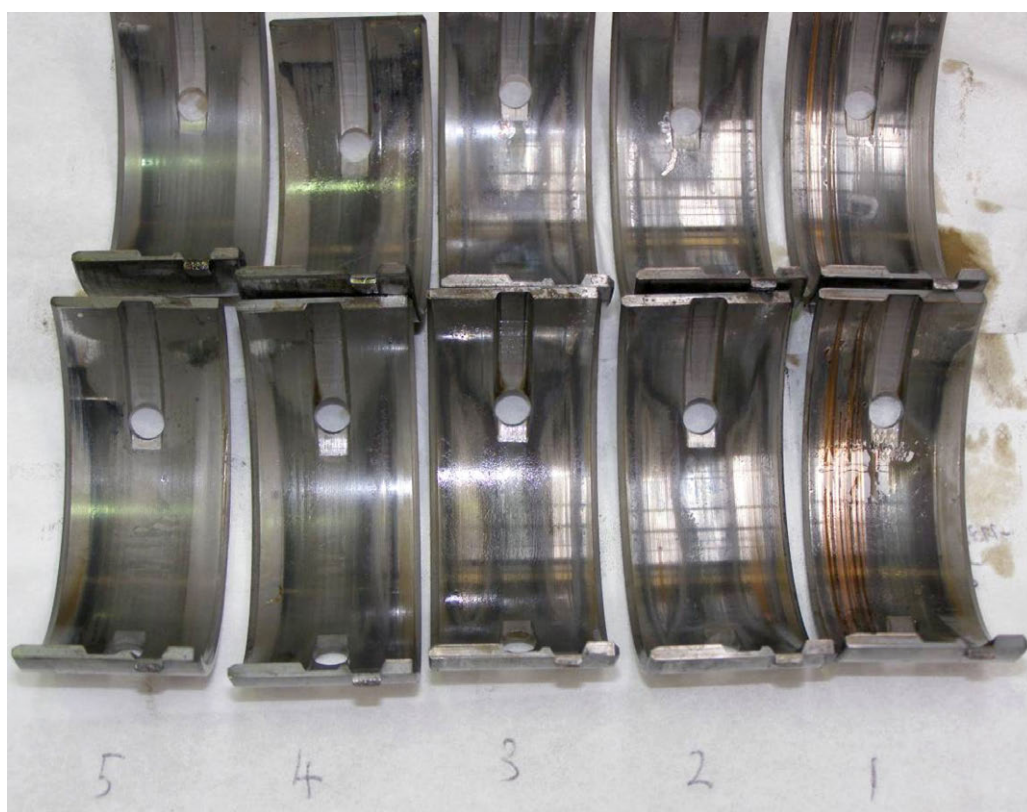
Al realizar el desmontaje del cigüeñal se observó que los casquillos de apoyo del cigüeñal y los de las cabezas de las bielas habían sufrido una falta de lubricación como se ve en las figuras.

Figura 8. Casquillos de soportes del cigüeñal

Del examen que se realizó en las instalaciones del fabricante se concluyó que los daños que presentaban los casquillos de apoyo del cigüeñal y los casquillos de las cabezas de las bielas eran consistentes con una deficiente lubricación. Además se concluyó que:

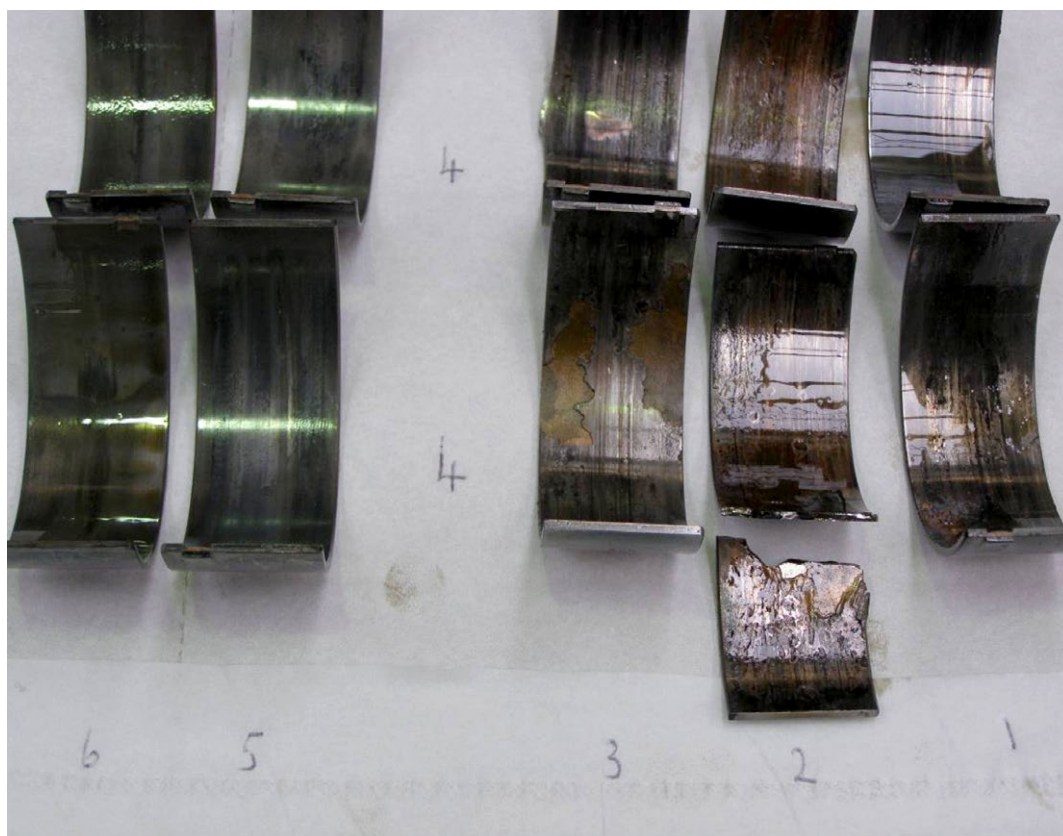
Figura 9. Casquillos de las cabezas de las bielas

No se encontró el casquillo de la cabeza de la biela n.º 4 aunque se recuperaron partes del casquillo en el cárter. El resto de casquillos de las cabezas de las bielas presentaban deformaciones y signos de rozamiento por falta de lubricación.

El fallo del motor fue debido a la rotura de la cabeza de la biela n.º 4 por una deficiente lubricación de los casquillos de la cabeza de la biela lo que dio lugar a que sufriera un sobrecalentamiento y como consecuencia la biela fallara.

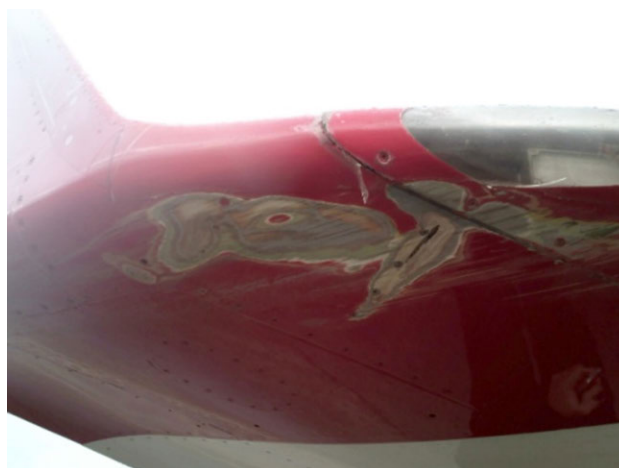
Durante la maniobra, la punta del plano derecho («winglet») golpeó contra el suelo, resultando con daños menores en la zona del intradós (véase figura 2).

Figura 2. Punta del ala dañada

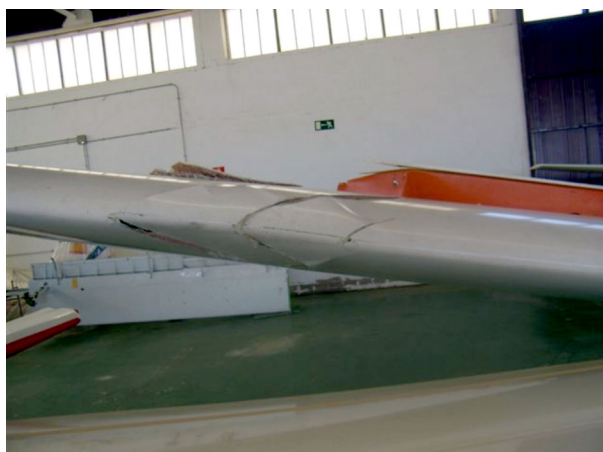
La aeronave remolcadora Robin DR400-180R, matrícula EC-BTN, tuvo daños en el ala derecha, que afectaron fundamentalmente al flap y al alerón, en la hélice y posiblemente en el motor a consecuencia del impacto de las palas contra el ala derecha del velero.

Figura 1. Cortes producidos por la hélice en el plano del velero

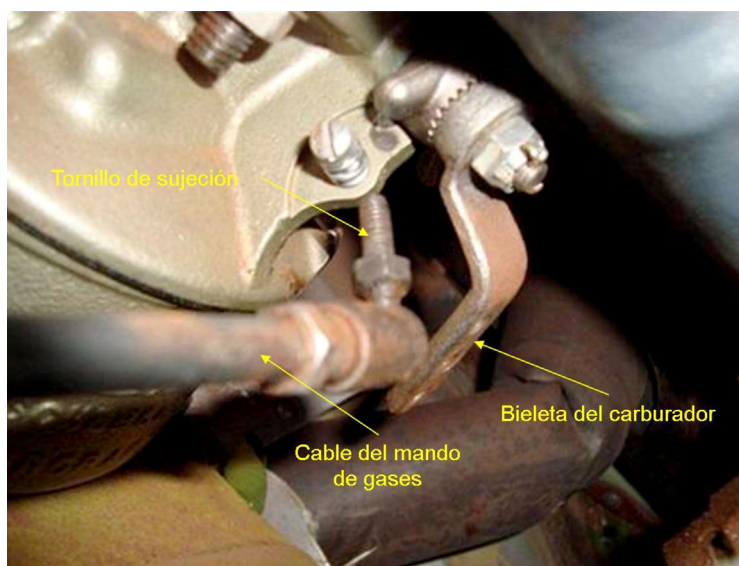
Se descapotó el motor para inspeccionar el estado de los teleflex de los mandos de gases y mezcla, encontrando que el mando de gases estaba suelto del carburador, debido a que se había perdido la tuerca del tornillo de sujeción.

Figura 1. Estado en que se encontró la conexión del cable de gases al carburador

Se examinó visualmente el tornillo, no observándose en el mismo ningún daño ni deformación. Sus hilos de rosca estaban limpios y exentos de daños.

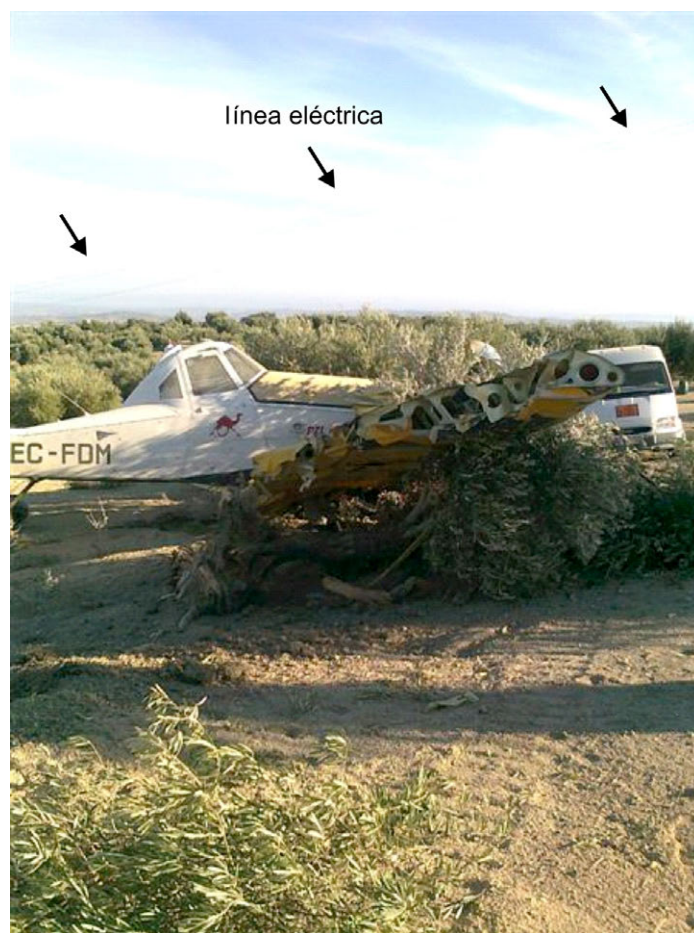
Figura 1. Posición final de la aeronave

y el piloto, cuando notó que los planos rozaban los árboles, preparó la aeronave para el aterrizaje cortando el motor. La aeronave recorrió aproximadamente 30 m en el suelo durante los cuales impactó con olivos que le produjeron daños importantes en los planos y tren de aterrizaje. La aeronave quedó detenida antes de llegar a la línea eléctrica. La altitud del terreno era de 760 m. El piloto resultó ileso.

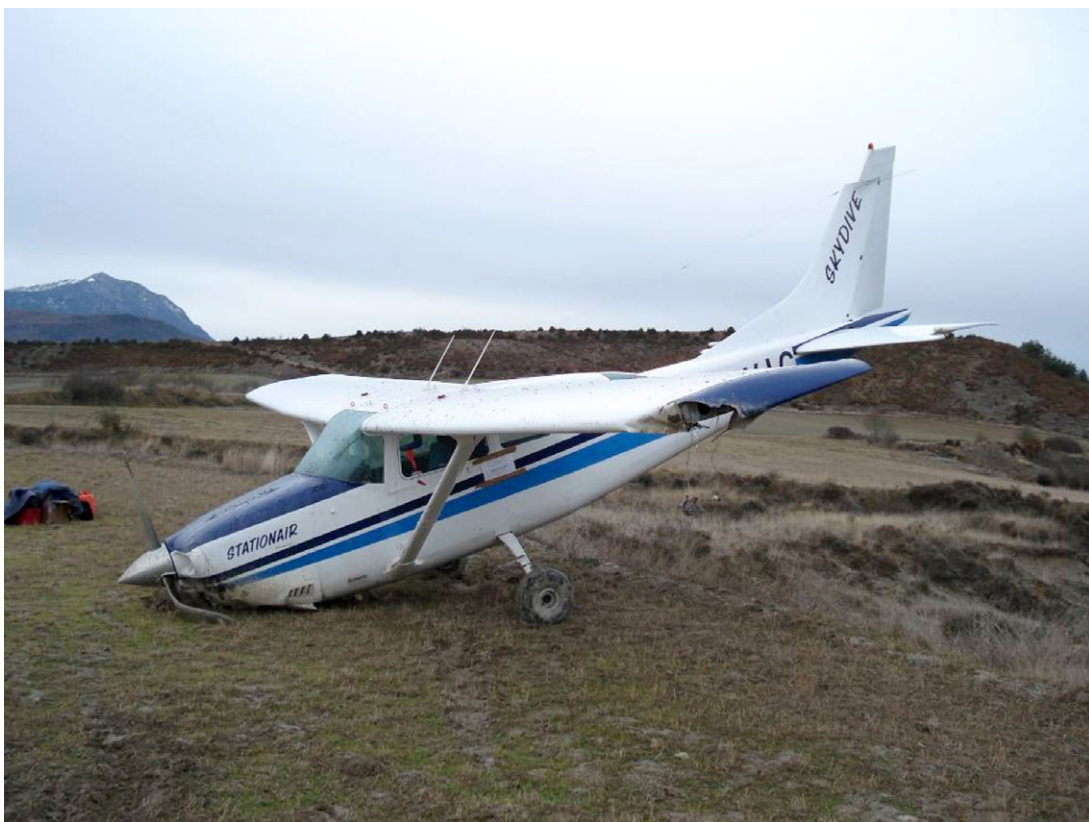
Figure 1. Final aircraft position

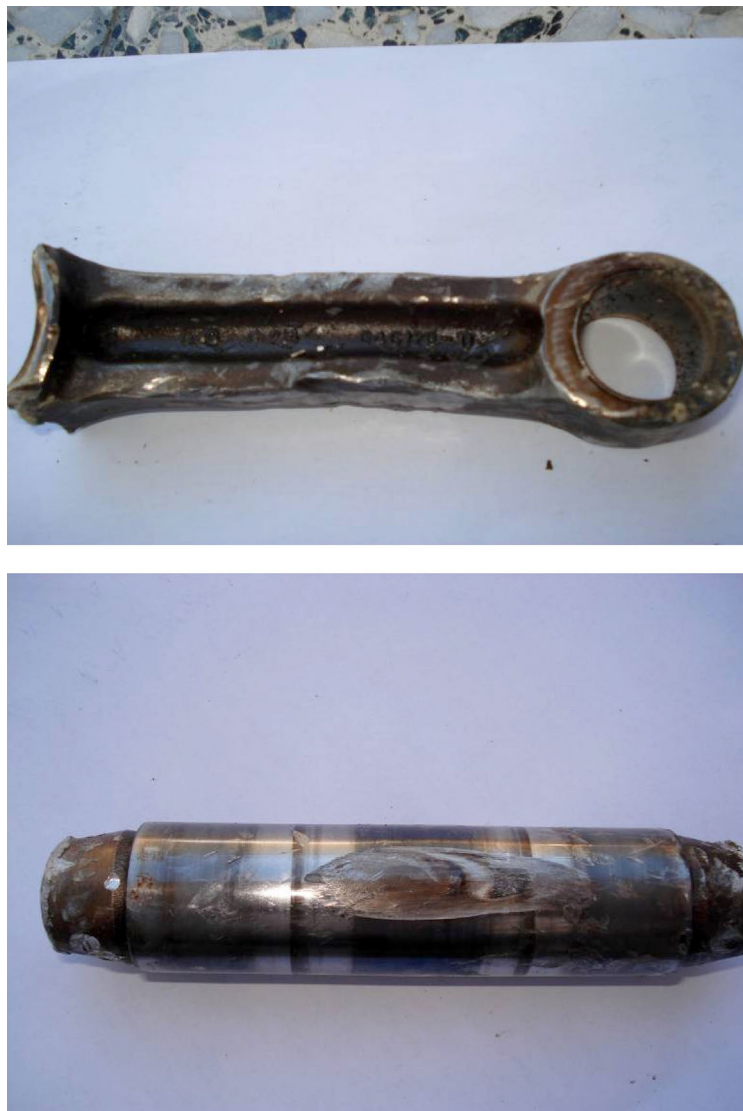
Part of a connecting rod (Figure 4) was found 154 m into the landing run, and some 8 meters further, the pin that attached the rod to the piston. Both components were from the no. 4 cylinder.

The connecting rod had broken where the yoke arms join the body of the connecting rod and was missing the head and cover. It had also been deformed by what must have been impacts against the crankshaft before being ejected from the engine.

There were impact marks on the ends of the pin, also produced before being ejected from the engine, and in the center.

Figure 4. Connecting rod and pin found along the landing run

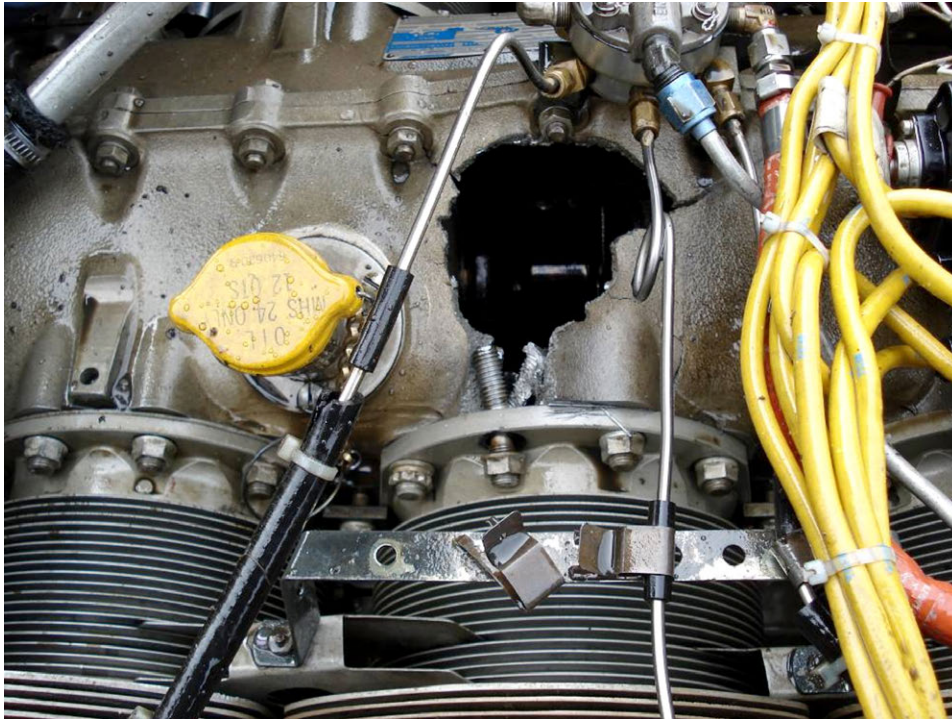
The aircraft did not exhibit any outward structural damage of any significance. Only the damage to the bottom of the fuselage, the left wing tip, the propeller blades and the fracture of the nose gear were visible. A loss of oil was noted from the top and bottom engine cowls. There was also a hole measuring about 10 × 10 cm at the top left of the crankcase, in the area of the no. 4 cylinder, through which the piece of connecting rod and pin mentioned above must have been ejected.

Figure 5. Damage to the left side of the crankcase

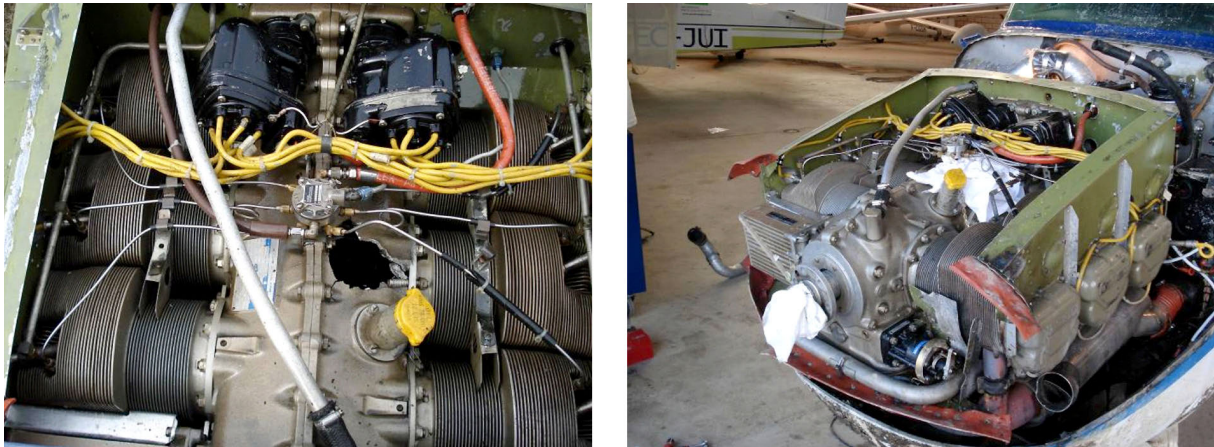
The engine was removed with help from a representative of the engine manufacturer. An analysis of the zinc chromate primer on the fixed metal part of the deflectors or bafflers (metal and rubber diffusers located in the engine nacelle to direct airflow and optimize cooling of the engine cylinders) revealed that friction had worn away the primer from the right part of the engine (nos. 1, 3 and 5 cylinders), whereas the primer on the left side (nos. 2, 4 and 6 cylinders) did not show any signs of friction.

Figure 6. Marks on the zinc primer caused by the defectors

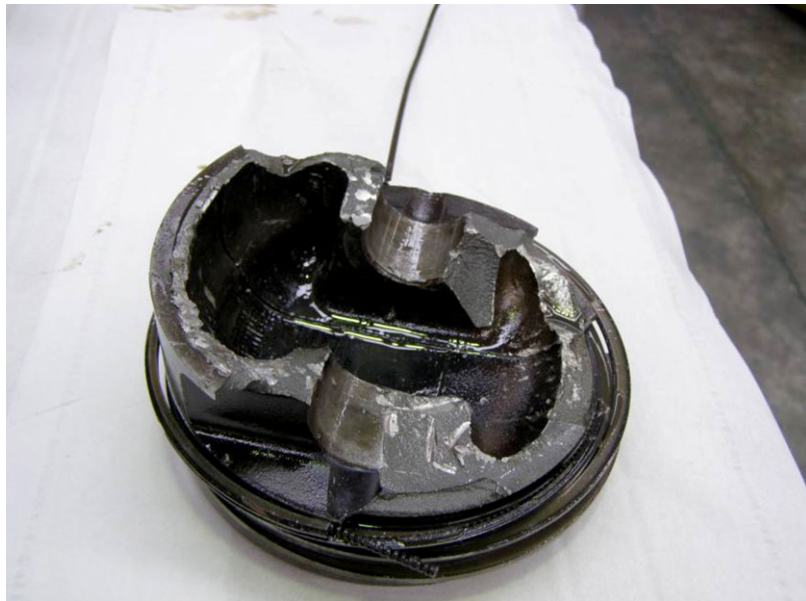
The main damage to the engine was to the no. 4 cylinder and its piston. The connecting rod and pin that joins the rod to the piston were not in the engine, since they had been ejected through the hole found in the crankcase. The edges of this cylinder's liner were damaged and although signs of friction were evident, the piston was not jammed. The piston had broken below the segments. Pieces from connecting rod and its bushings were found in the crankcase.

Figure 7. No. 4 cylinder piston

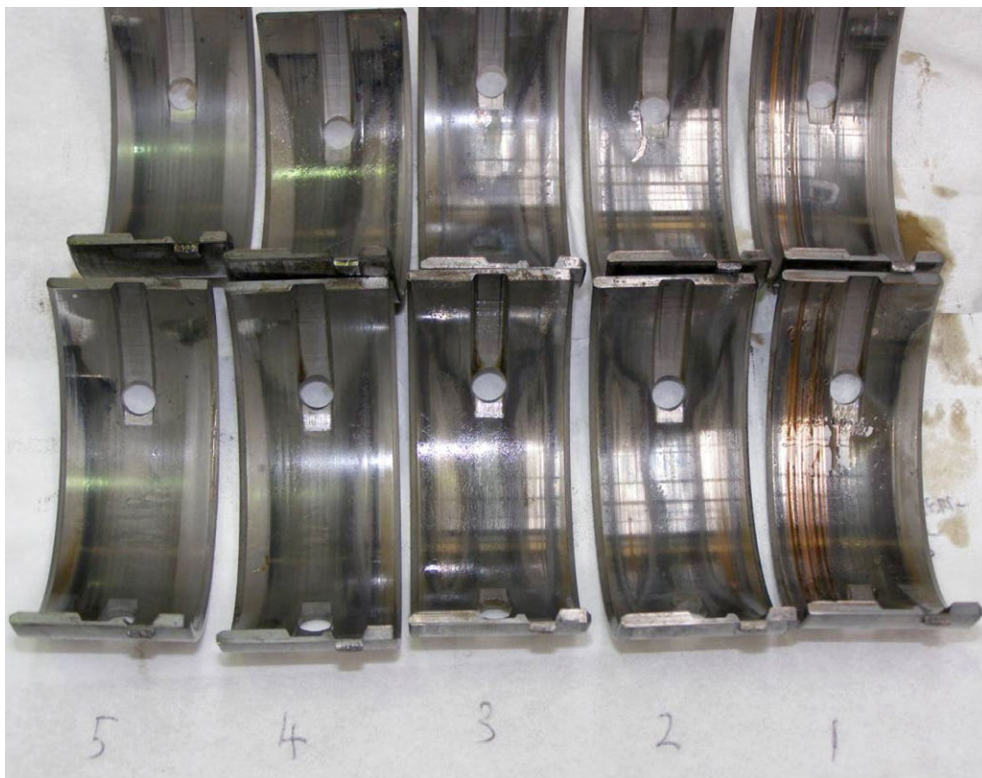
When the crankshaft was removed, its main bearings and one of the connecting rod cap were found to have suffered from a lack of lubrication, as shown in the figures.

Figure 8. Crankshaft main bearings

The analysis conducted at the manufacturer's facilities revealed that the damage present in the crankshaft main bearings and in the connecting rods were consistent with improper lubrication. It was also concluded that:

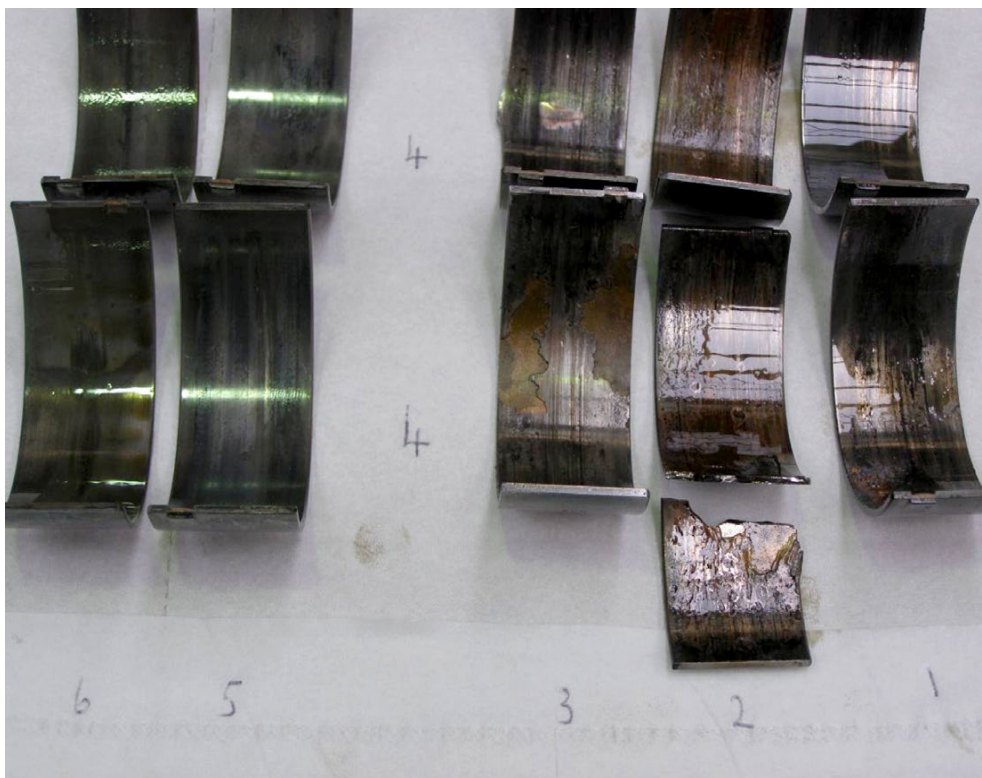
Figure 9. Connecting rod cap bearings

The bearing for the no. 4 connecting rod was not found, though parts from it were recovered from the crankcase. The remaining connecting rod bearing were bent and showed signs of rubbing from a lack of lubrication.

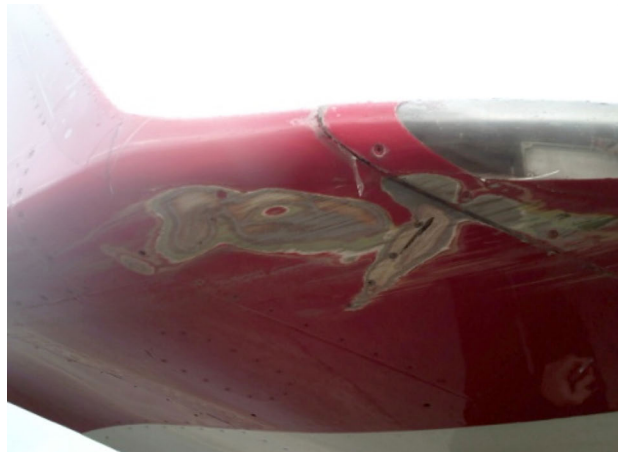
Figure 2. Damaged wingtip
