**COMISIÓN DE  
INVESTIGACIÓN  
DE ACCIDENTES  
E INCIDENTES DE  
AVIACIÓN CIVIL**

## Boletín Informativo

2/2011

COMISIÓN DE INVESTIGACIÓN  
DE ACCIDENTES E INCIDENTES  
DE AVIACIÓN CIVIL

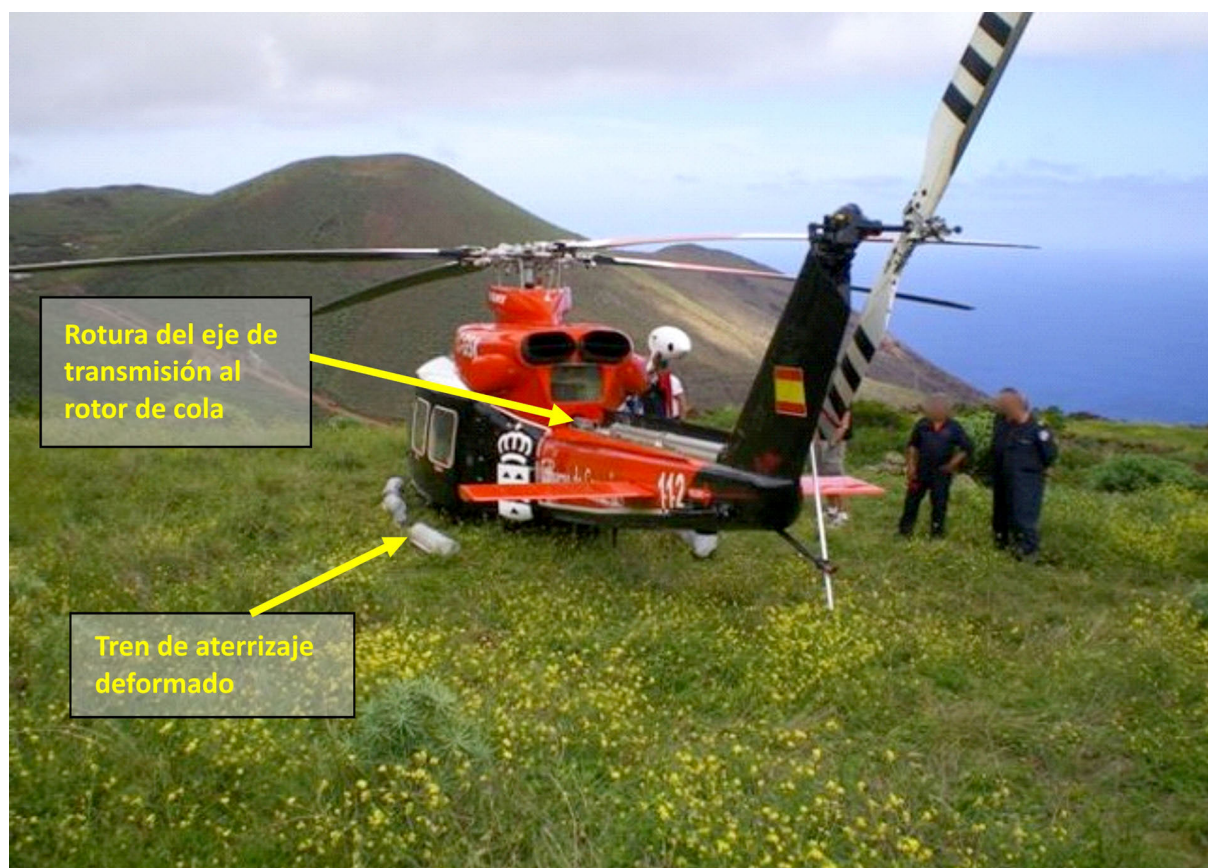
Figura 1. Daños en el helicóptero

Los daños en el helicóptero se localizaron en el eje de transmisión de potencia al rotor de cola que presentaba una rotura por torsión y en el tren de aterrizaje, que presentaba una deformación de los travesaños laterales.

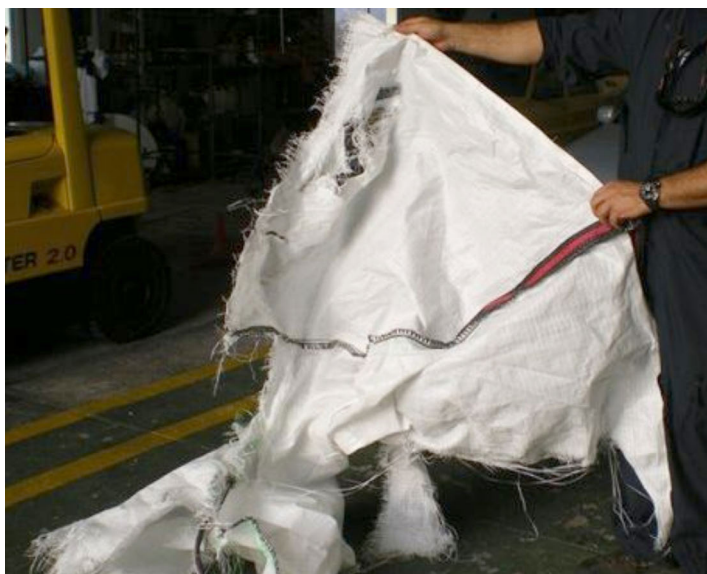
El objeto blanco que se había observado y se encontró enredado en el rotor de cola era un saco de rafia de polipropileno

Figura 2. Saco de rafia roto y localizado en el rotor de cola

para transportar material de construcción o escombros y con capacidad para 1 m<sup>3</sup> y hasta 5.000 kg de peso.

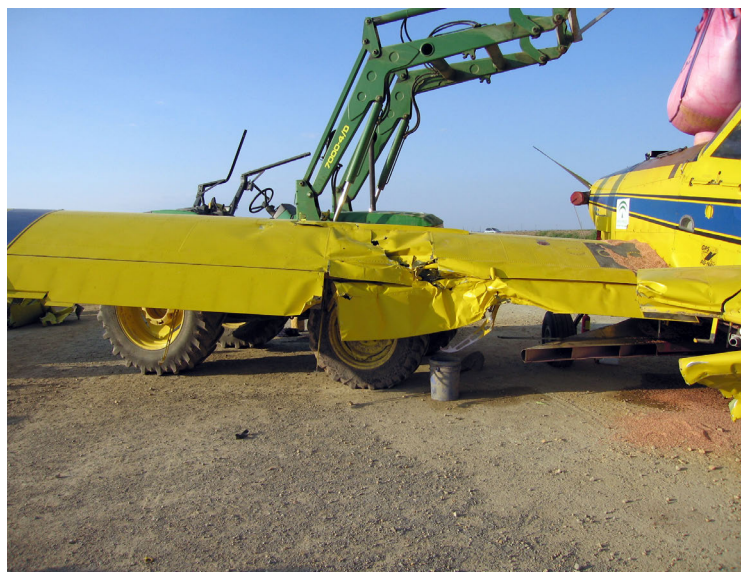
El primer impacto fue en el estabilizador horizontal izquierdo, que produjo grandes daños en él: deformación hacia adelante y el arrancamiento de la parte exterior del timón de altura, incluido el contrapeso.

El segundo impacto fue contra el flap del plano izquierdo, concretamente a una distancia de un tercio de su borde exterior. Este impacto produjo grandes daños en el flap, que se propagaron al propio plano y al alerón.

A consecuencia del impacto, la aeronave se desplazó hacia adelante, hasta que el borde de ataque del plano izquierdo impactó contra el tractor, produciéndose daños en esta parte del plano.

Figura 2. Daños en el plano izquierdo de la aeronave EC-HFJ y en el tractor

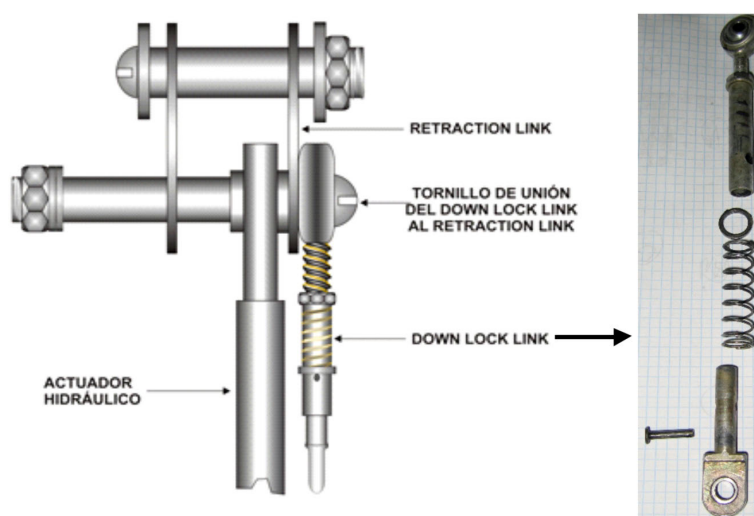
Figura 4. Esquema y despiece del tensor

En este caso se comprobó que el tensor («down lock link»), que mantiene al sobrecentro en la posición de bloqueo, no estaba mal regulado ni presentaba ningún defecto con respecto a lo establecido en el Boletín de Servicio n.º 1123 A, por lo que todo parece indicar que si el sobrecentro no estaba bloqueado era porque el tren había iniciado un ciclo de plegado.

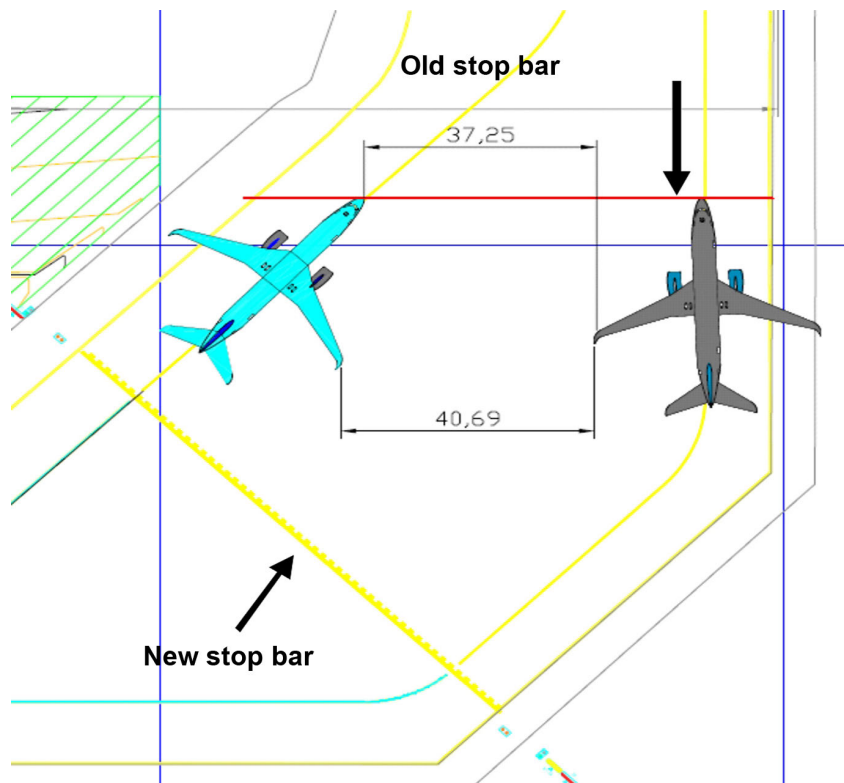
Figure 6. Positions at old stop bar

Figure 6 shows the clearances that existed for two airplanes of the same type as those involved this incident before the stop bar was moved.

The smallest clearance, 37.25 m, would have been between the nose of the airplane on the left and the left wingtip of the airplane on the right.

The minimum distance between their wings was 40.69 m. Based on the dimensions of the airplanes and on the values obtained from the measurements, the theoretical separation between the two airplanes during the overtake maneuver, that is, with the nose of EI-EBL situated above the stop bar and its longitudinal axis over the taxi line, and EI-DWT with its longitudinal axis likewise above the taxi line, was verified to have been 4.7 m. This is the distance that would have separated the left wingtip of the overtaking airplane (EI-DWT) and the right edge of the horizontal stabilizer on the stationary airplane (EI-EBL). See Figure 7.
