**COMISIÓN DE  
INVESTIGACIÓN  
DE ACCIDENTES  
E INCIDENTES DE  
AVIACIÓN CIVIL**

## Boletín Informativo

4/2011

COMISIÓN DE INVESTIGACIÓN  
DE ACCIDENTES E INCIDENTES  
DE AVIACIÓN CIVIL

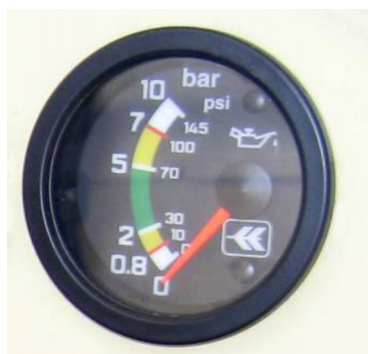
Figura 1. Indicador en cabina de presión de aceite

comenzó a manifestar un funcionamiento discontinuo, perdiendo potencia, y el indicador de presión de aceite se situó por debajo de 2 bares (umbral superior del arco amarillo). Según su declaración, el piloto realizó el procedimiento de emergencia<sup>2</sup>, pero el motor no ganó potencia sino que al cabo de unos dos minutos la hélice se paró completamente, siendo imposible arrancarla de nuevo. El piloto declaró emergencia al Centro de Control de Barcelona (BCN), seleccionó la frecuencia de emergencia en el transpondedor y seguidamente realizó un aterrizaje de emergencia al oeste de Tárrega (Lleida).

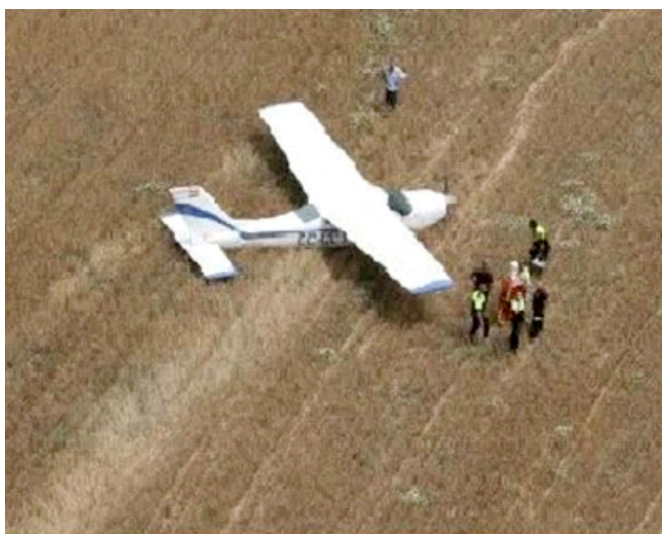
Figura 2. Aeronave después del aterrizaje

La aeronave no sufrió daños estructurales significativos, presentando exclusivamente los producidos en la parte inferior del fuselaje durante el recorrido en tierra.

Además, la parte inferior del fuselaje estaba, también, impregnada de aceite de motor.

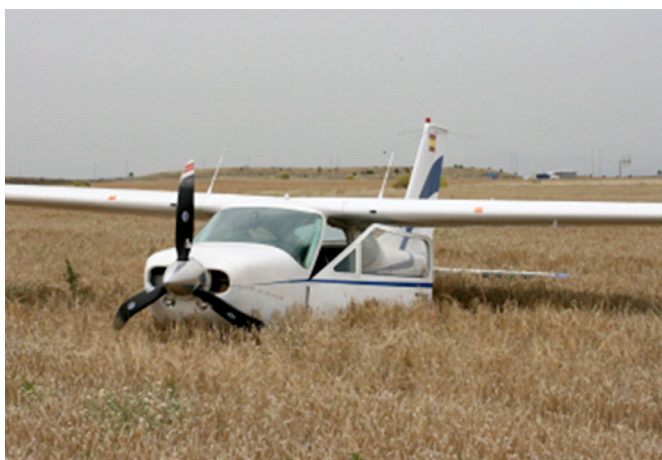
Figura 3. Restos de la aeronave

En lo que al grupo motopropulsor se refiere, el motor tenía el retén delantero del cigüeñal fuera de su alojamiento y desplazado hacia delante, y presentaba un orificio en la parte superior del cárter, a la altura del cilindro n.º 4; la hélice presentaba características de haber entrado en contacto con el terreno sin potencia aplicada, con las puntas de las palas dobladas hacia atrás y marcas de roce en ellas sensiblemente paralelas a la envergadura de las respectivas palas.

La hélice se desmontó del grupo sin dificultad y, previamente, se confirmó que las palas estaban en la posición de paso fino, y con las puntas rayadas y dobladas hacia atrás (véase Figura 3). Los daños en las palas demostraban que el contacto de la aeronave con tierra se había realizado sin tracción y a bajo régimen.

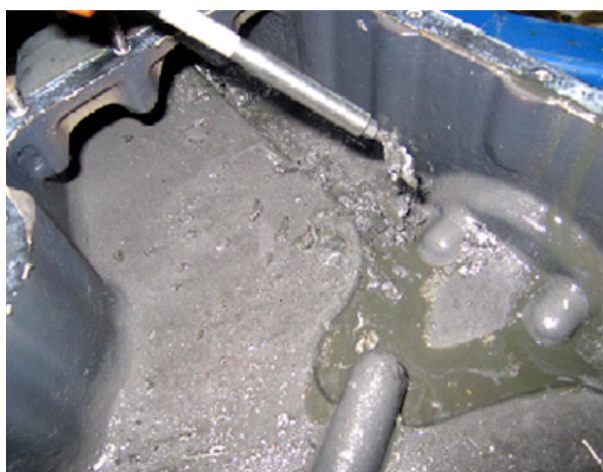
Figura 4. Partículas y virutas metálicas en el cárter

Al iniciar el despiece del motor, se detectaron abundantes virutas metálicas, tanto magnéticas como no magnéticas, en el cárter inferior (Fig. 4), y en los conductos de engrase, especialmente, en la malla del filtro de entrada a la bomba de aceite de motor. Al inspeccionar el interior de esta bomba, se comprobó que sus piezas estaban en buen estado, con señales de ligeros roces de los dientes de los engranajes con la carcasa. La bomba no tenía síntomas de haber funcionado sin aceite.

En resumen, los daños observados son coherentes con un funcionamiento del motor a un régimen elevado, incluso con una posible sobrevelocidad, a la vez que se estaba produciendo una fuga de aceite que fue dificultando su lubricación y produciendo un excesivo calentamiento de las piezas móviles del motor.

A la vista de estas consideraciones, se puede concluir que los daños encontrados en el motor de la aeronave tuvieron su origen en una fuga de aceite del motor, producida en la zona del acoplamiento del governor de la hélice al motor; esta fuga dio lugar a una reducción paulatina de la cantidad de aceite en el motor, con la consiguiente reducción del flujo de aceite destinado a la lubricación del motor, mientras que el governor seguía recibiendo un flujo suficiente para su funcionamiento, por recibir el aceite directamente de la bomba de aceite del motor. En estas condiciones, se produjo un sobrecalentamiento en las piezas móviles del motor, con un aumento de su par resistente y una tendencia a reducir su régimen de giro; como consecuencia de la

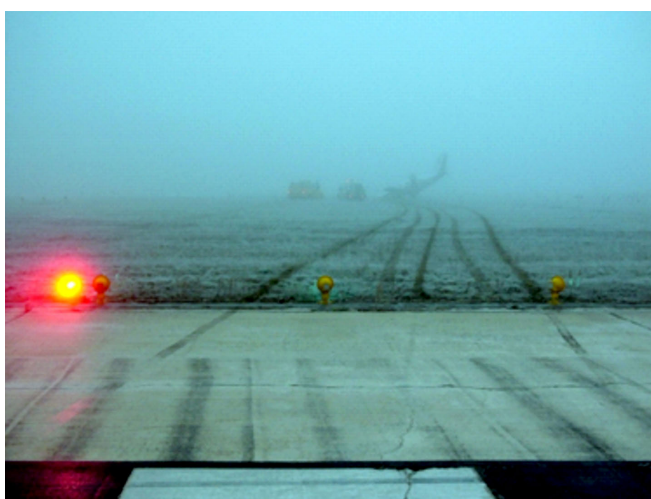
Figura 1. Vista desde el final de la pista

hormigón del final de la pista, aparentemente cesó esta adherencia. En esta última zona, el piloto desvió ligeramente la dirección de la aeronave hacia la derecha, utilizando frenos y timón de dirección, para evitar chocar con las luces de la pista. Por último, la aeronave salió por el final de la pista a la zona de tierra, donde resbaló sin control del piloto, dando algunos bandazos, y se detuvo con un ángulo de 60° a la izquierda respecto del eje de la pista.

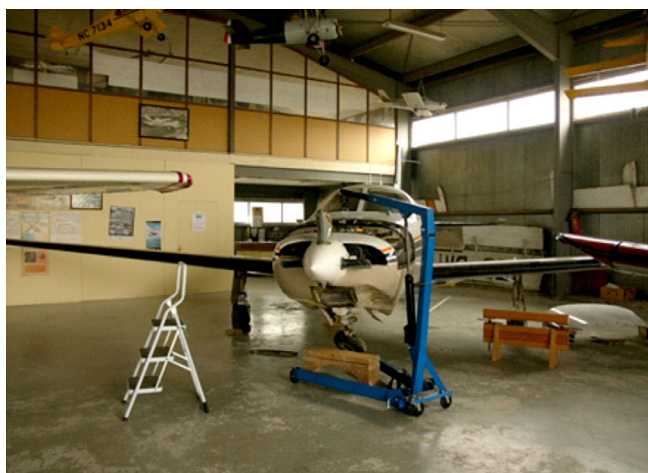
Figura 2. Aeronave en el hangar

En la inspección realizada a la aeronave después del incidente, una vez recuperada y trasladada a un hangar del propio aeropuerto (Fig. 2), se apreciaron los daños siguientes: rotas las cuatro palas de la hélice, tren de morro plegado, con sus compuertas y mecanismos de accionamiento dañados, capós de motor abollados y bancada de motor deformada.

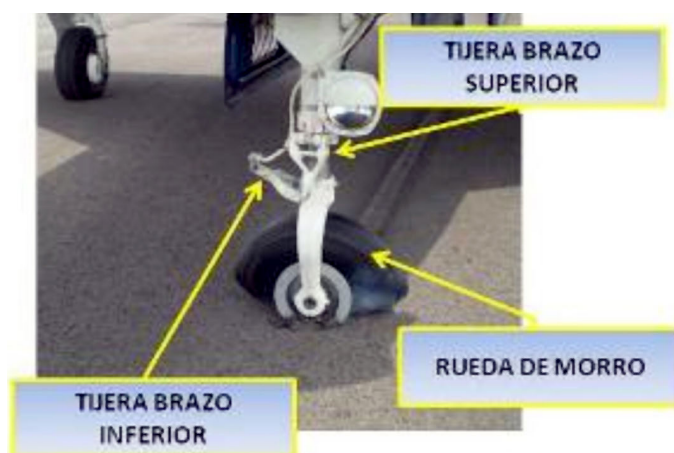
Figura 1. Pata de morro

La Figura 1 muestra una fotografía del tren de morro, después del incidente, visto desde la proa de la aeronave. En ella, se observa que, como ya se ha indicado, la rueda del tren está cruzada 90° respecto

al eje longitudinal de la aeronave; que los brazos de la tijera del tren, identificados en la figura, están separados, apuntando el superior en la dirección de la proa y el inferior hacia el lado derecho de la aeronave; y que el neumático de la rueda está prácticamente destrozado.

Asimismo, se encontró sujeto al brazo inferior, pero sin tuerca, el tornillo que, en condiciones normales, debe mantener unidos los brazos de la tijera a través de sus orejetas. En condiciones normales, el tornillo tiene una tuerca almenada asegurada con un pasador de aletas. Ninguno de estos elementos fue encontrado en la inspección visual.

- El incidente se produjo debido a que los brazos de la tijera del tren de morro llegaron a separarse. Esta separación provocó que el conjunto de la rueda de morro y su herraje de unión a la parte inferior del amortiguador de la pata girase en tierra sobre el eje de éste hasta una posición perpendicular a la trayectoria. Por la posición de la rueda en la Figura 1, el giro se produjo a la derecha y es coherente con la acción del piloto de abandonar la pista.
- El buen aspecto, integridad y características del tornillo de unión de los brazos recuperado, sin señales de daños ni deformaciones ni en su caña ni en el orificio para el pasador de frenado, ni tampoco en su zona de rosca, demuestran que la separación indicada no ocurrió a consecuencia de posibles sobrecargas en el sistema del tren de morro.

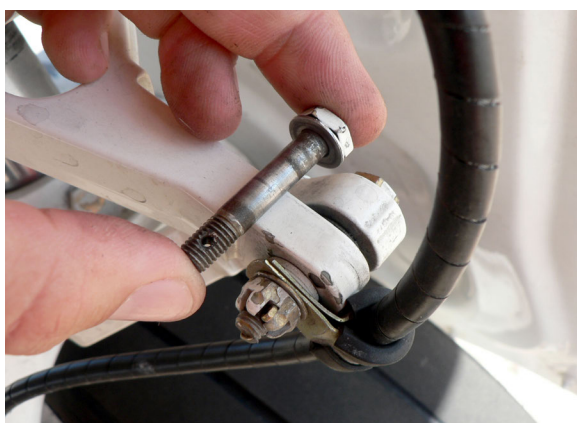
Figura 2. Detalle tornillo

La figura 2 muestra la instalación correcta del tornillo de unión y la tuerca almenada que mantienen unidos los dos brazos de la tijera.

Como se puede observar en la figura, dicho tornillo no muestra ninguna deformación u otra señal de haber estado sometido a esfuerzos excesivos ni en su caña ni en el orificio para el pasador de aletas. Tampoco muestra ningún daño en la zona de su rosca.

- Ninguno de estos elementos (tuerca y pasador) ha sido encontrado después del suceso y, por tanto, ninguno ha podido ser analizado. No obstante, a la vista del buen estado del tornillo recuperado, se ha considerado que la pérdida de la tuerca, y consiguiente separación de los brazos de la tijera, se produjo debido a un aflojamiento progresivo de la tuerca sobre el tornillo por fallo previo del pasador. Este fallo pudo deberse a la rotura del pasador por utilizarse un material incorrecto, a un montaje defectuoso del propio pasador o a que éste no hubiera sido instalado.

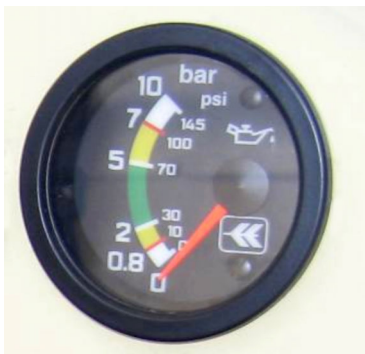
Figure 1. Cockpit oil pressure indicator

started to sputter and lose power. The oil pressure reading dropped below 2 bars (upper threshold of yellow region). According to his statement, the pilot then performed the emergency procedure<sup>2</sup>, but the engine did not regain power; instead, the propeller stopped completely two minutes later. Unable to restart the engine, the pilot declared the emergency to the Barcelona Control Center (BCN), selected an emergency frequency on the transponder and then conducted an emergency landing west of Tárrega (Lleida).

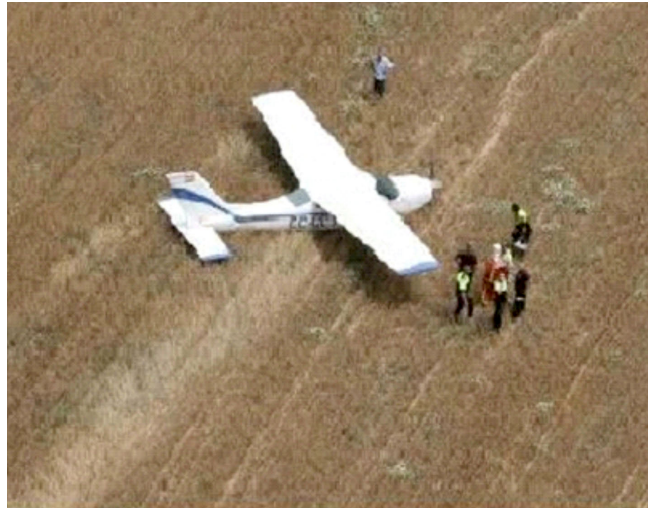
Figure 2. Aircraft after landing

The lower part of the fuselage was also saturated with engine oil.

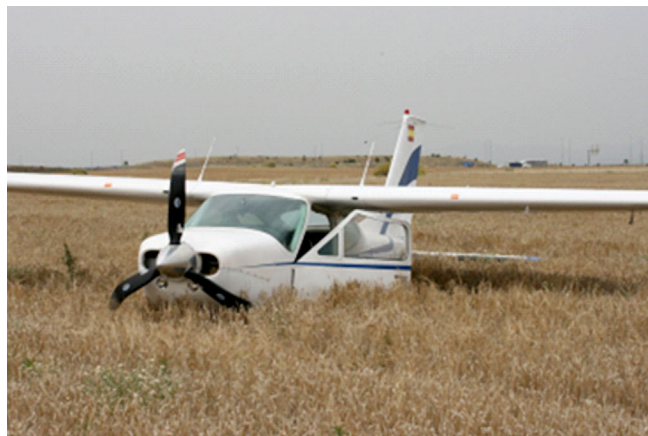
Figure 3. Aircraft on the ground

As for the power plant, the forward crankshaft retainer on the engine was out of its housing and shifted forward. There was also a hole in the top part of the crankcase near the no. 4 cylinder. The propeller showed signs of having impacted the ground with no applied power. The blade tips were bent backward and there were noticeable scratch marks parallel to the width of the blades.

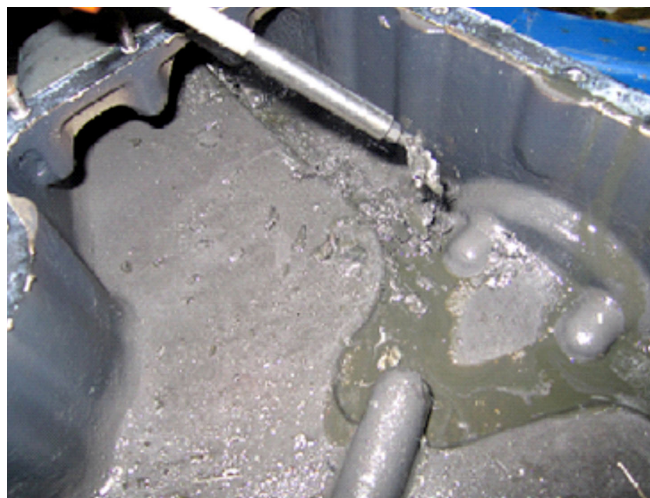
Figure 4. Metal particles and shavings in the crankcase

When the engine was disassembled, a large amount of metallic, both magnetic and non-magnetic, shavings were found in the lower crankcase (Fig. 4) and greasing ports, and especially in the filter mesh at the suction to the engine oil pump. When the inside of this pump was inspected, its components were found to be in good condition, with only minor wear caused by friction between the gear teeth and the housing. The pump did not show any signs of having been run without oil.

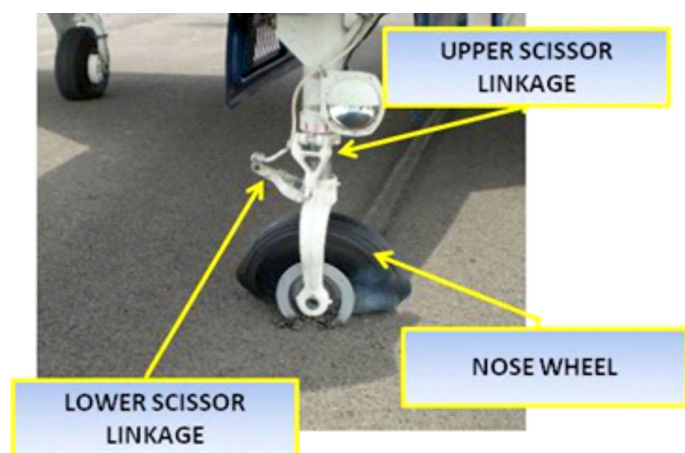
Figure 1. Nose landing gear

Figure 1 shows a photograph of the nose gear after the incident, as seen from the front of the aircraft. Notice how, as mentioned earlier, the wheel is at a 90° angle with respect to the aircraft's longitudinal axis. The scissor linkages on the gear, labeled on the figure, are separated, with the upper one pointing forward and

the bottom one pointing to the right of the aircraft. Finally, the tire is practically destroyed.

The screw that under normal conditions joins the scissor linkages through their lugs was found attached to the lower linkage, though without a nut. Under normal conditions, the screw has a crown nut that is held in place using a split pin. None of these components was found during the visual inspection.

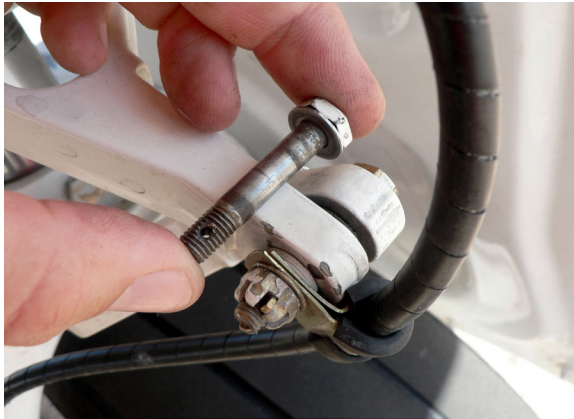
Figure 2. Screw detail

Figure 2 shows a properly installed attaching screw and crown nut, which hold the two scissor linkages together.
