COMISIÓN DE  
INVESTIGACIÓN  
DE ACCIDENTES  
E INCIDENTES DE  
AVIACIÓN CIVIL

## Boletín Informativo

5/2011

# **BOLETÍN INFORMATIVO**

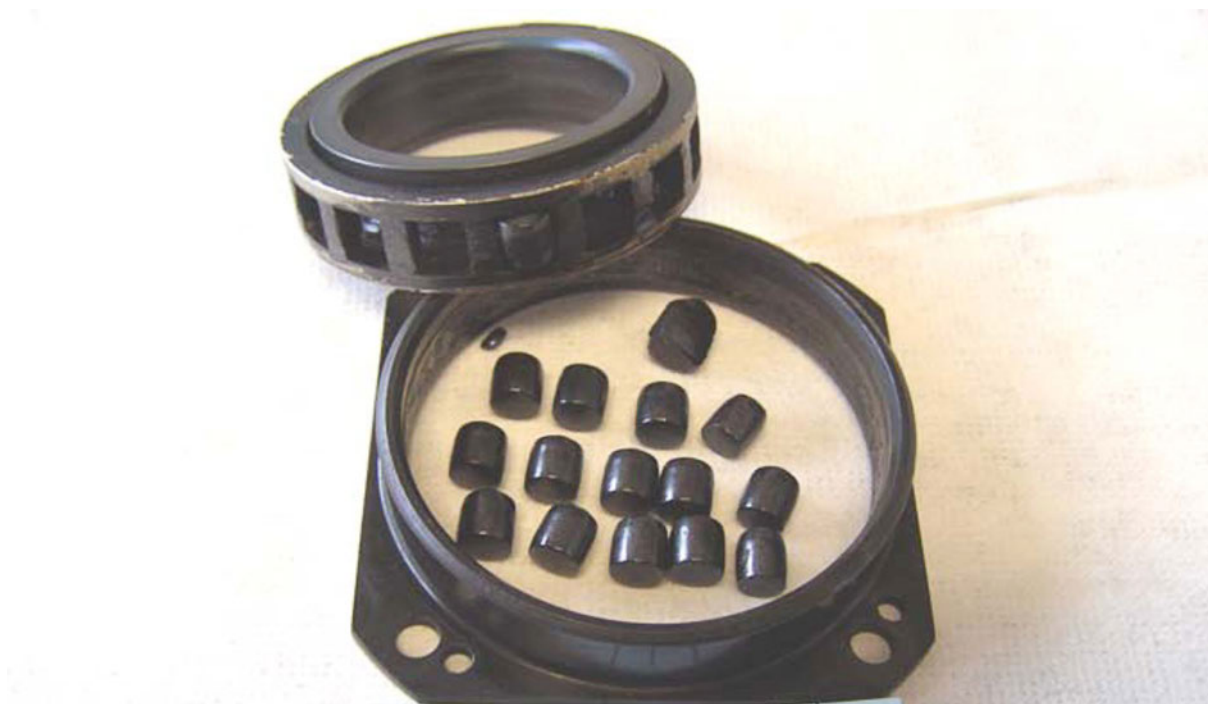
Figura 4. Cojinete n.º 2

Se realizó el desmontaje del motor en las instalaciones de Pratt & Whitney en Alemania (PWC CSC Europe GmbH). El desmontaje mostró que el rotor del compresor estaba agarrotado debido las rozaduras que se habían producido entre las partes del rotor y el estator. Estos daños se produjeron como consecuencia del mal funcionamiento del cojinete número 2 del motor, que estaba, también, seriamente dañado. Además el inyector de aceite del cojinete número 2 mostraba obstrucciones parciales de flujo lo que provocaba que el patrón de pulverización y la dirección de pulverización del aceite no se correspondieran con el estándar.

Los cojinetes n.º 1, n.º 3 y n.º 4 se encontraron en perfecto estado y no mostraban signos de falta de lubricación. El detector de metal («chip detector») de la caja reductora estaba completamente limpio.

Como conclusión, el cojinete n.º 2 presentaba daños que indicaban una falta de lubricación debido, posiblemente, a que el inyector de aceite del cojinete n.º 2 estaba parcialmente bloqueado, lo que provocó una reducción de flujo y que el patrón de pulverización del aceite no se correspondiera con el estándar.

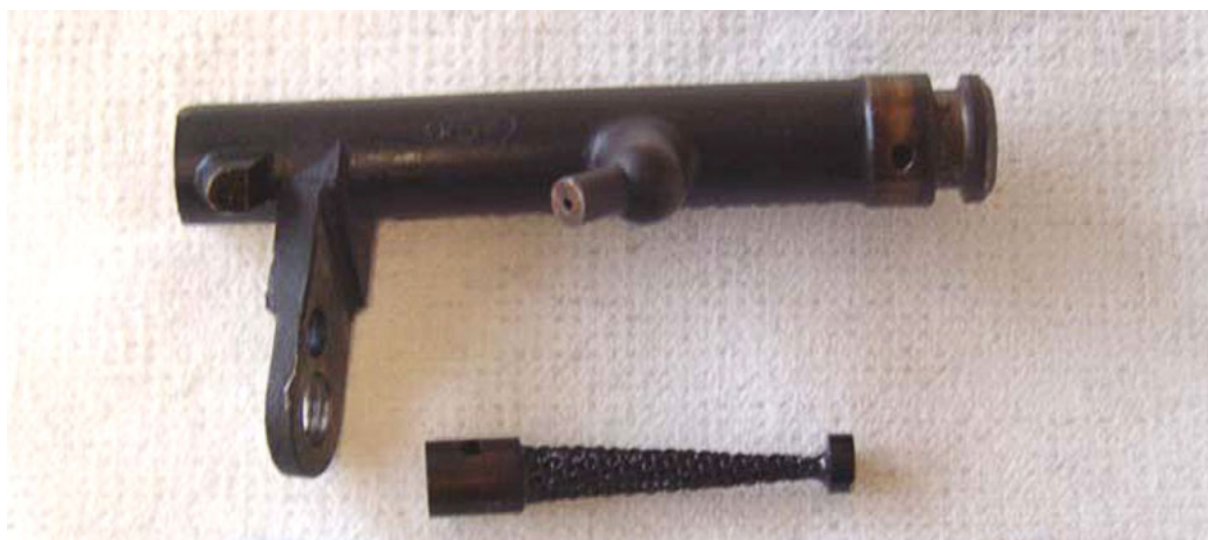
Figura 5. Inyector de aceite del cojinete n.º 2 y filtro del inyector de aceite

de una capa que estaba creciendo en el interior del inyector. La experiencia de Pratt & Whitney indica que no se trata de una forma típica de acumulación de residuos. La formación gradual de esta capa provocaría una reducción de lubricación del cojinete n.º 2 y probablemente un daño como el que se observó en este cojinete.

Se aclaró posteriormente, que aunque en principio la formación de residuos en el inyector parecía debida a un incremento en la temperatura en el interior de la cavidad del cojinete (lo que hizo emitir el SB 14325), la causa principal de que se quemaran residuos, fue la fuga de aceite a través del agujero de pin de sujeción del inyector por lo que posteriormente se emitió el SB 14346.

En el primero, el n.º 14346, se informa que pueden producirse fugas de aceite debido a que el filtro del inyector del cojinete n.º 2 se sujeta mediante un pasador y que las fugas se pueden producir a través del agujero donde se aloja el pasador. Se propone sustituir el pin por un anillo que ajuste el filtro. Este boletín de servicio fue modificado en febrero de 2009 para cambiar su categoría de 8 a 6, es decir, de aplicación cuando el elemento a modificar sea accesible en una tarea de mantenimiento. Posteriormente, se modificó en mayo de 2011 para aclarar que el nuevo inyector instalado incrementaba el flujo de aceite.

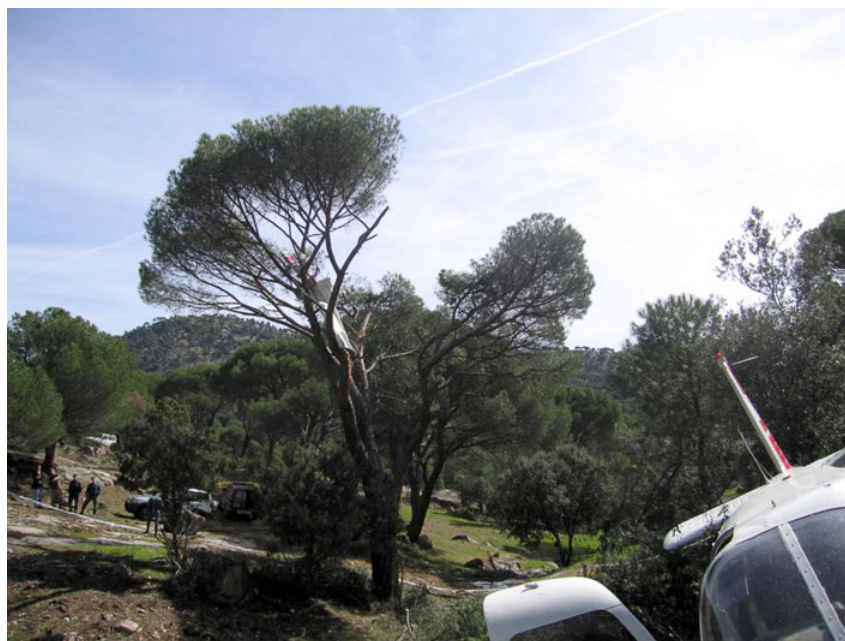
Figura 1. Vista general de los restos

No hubo dispersión de restos. El fuselaje presentaba un impacto en el estabilizador horizontal derecho de la cola, falta de parte del intradós del ala derecha (había quedado enganchada en el árbol) y rotura del encastre de las alas a la célula.

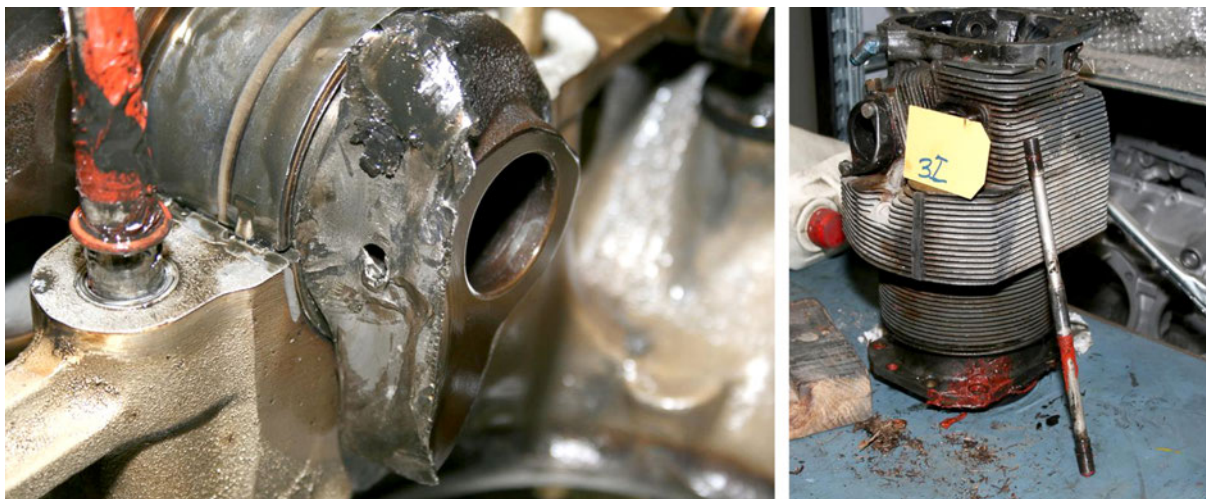
Figura 2. Detalle interior del motor y cilindro n.º 3

- Cigüeñal roto entre el apoyo central y la parte trasera de la muñequilla del cilindro n.º 2,
- Grieta circular entre el apoyo delantero del cigüeñal y la parte delantera de la muñequilla del cilindro n.º 1,

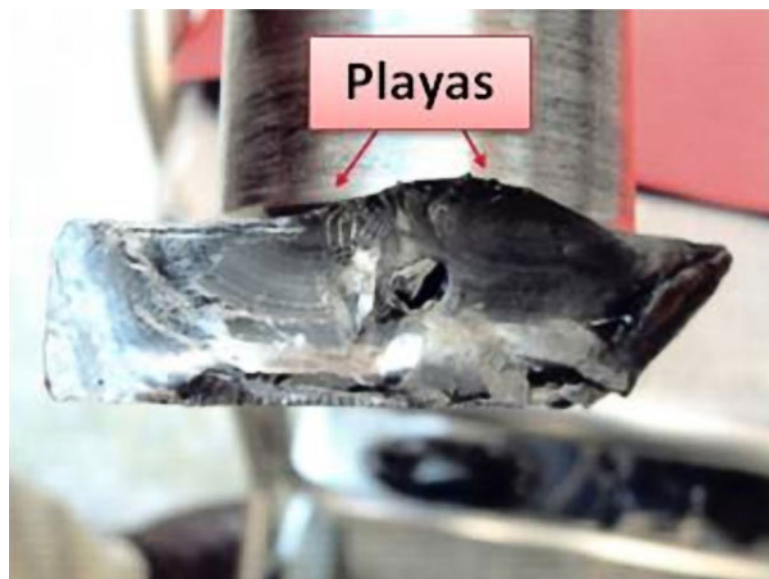
Figura 3. Sección rotura cigüeñal

- La fractura del cigüeñal se provocó por un proceso de fatiga simultánea en dos zonas de la misma superficie de fractura, véase figura 3,

Los resultados del estudio señalan que la rotura del cigüeñal se produjo por el nivel elevado de cargas a flexión a la que se vio sometido, con origen en el semicojinete central el cual fue montado fuera de las pestañas de posicionamiento. En concreto, hacia la zona delantera del motor. A su vez, esto provocó que el tetón de engrase interfiriera en la superficie del semicojinete central, contra la que se incrustó.

La causa del accidente fue la rotura por fatiga del cigüeñal durante el vuelo, originada por el incorrecto montaje de los semicojinetes del apoyo central.

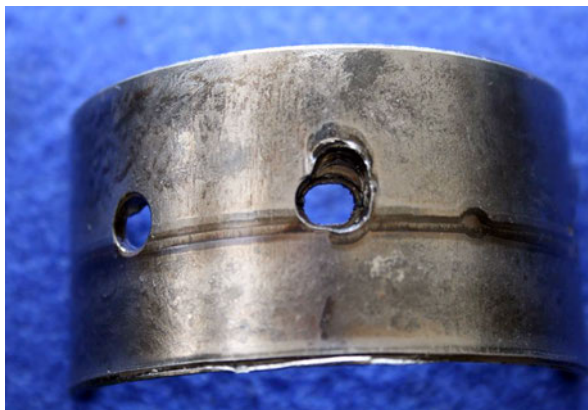
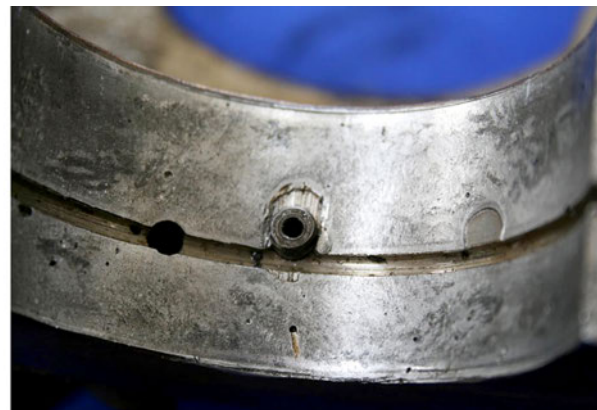
Figuras 4 y 5. Deformaciones en semicojinete central y semicárter

- La presencia de varias grietas de fatigas en desarrollo, y en diferentes secciones del cigüeñal,
- El nivel elevado de cargas a las que se vio sometido el cigüeñal quedó reflejado en las deformaciones localizadas en el apoyo central del cárter y en sus semicojinetes, como muestra las siguientes evidencias:
  - Erosión y deformación de los orificios de engrase, véanse figuras 4 y 5.

En la posición anteriormente descrita, el muñón del cigüeñal, contiguo al apoyo central, fue desplazado, y provocó el desalineamiento respecto a los otros dos, causando un incremento de cargas de flexión del mismo. En consecuencia, las cargas adicionales, unidas a la probable aparición de vibraciones y el aumento de cargas con el montaje de los semicárteres, incubaron las diversas grietas observadas en la inspección.

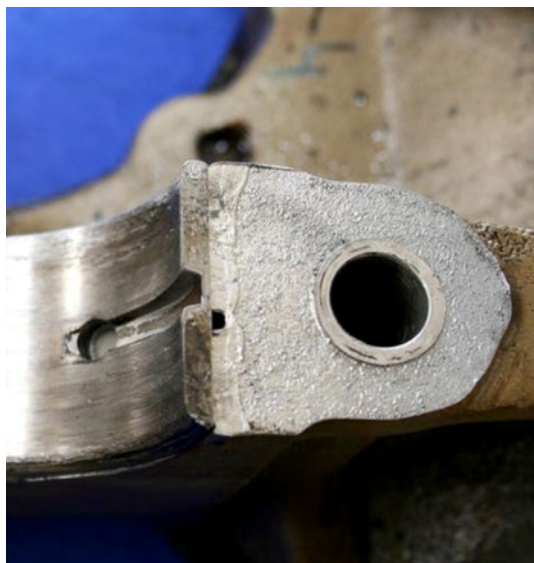
Figura 6. Detalle de la superficie del apoyo central

- Desgaste por frotamiento (fretting) entre la superficie de contacto de los dos semicárteres a la altura del apoyo central, inducido por movimientos repetidos de las superficies en contacto en presencia de carga, véase figura 6.
- Desbaste de material en la superficie lateral del apoyo central del cárter y en uno de los semicojinetes centrales.

- Grietas de fatiga en ambos semicárteres,
- Marcas de rozamiento entre las caras laterales de los semicojinetes.

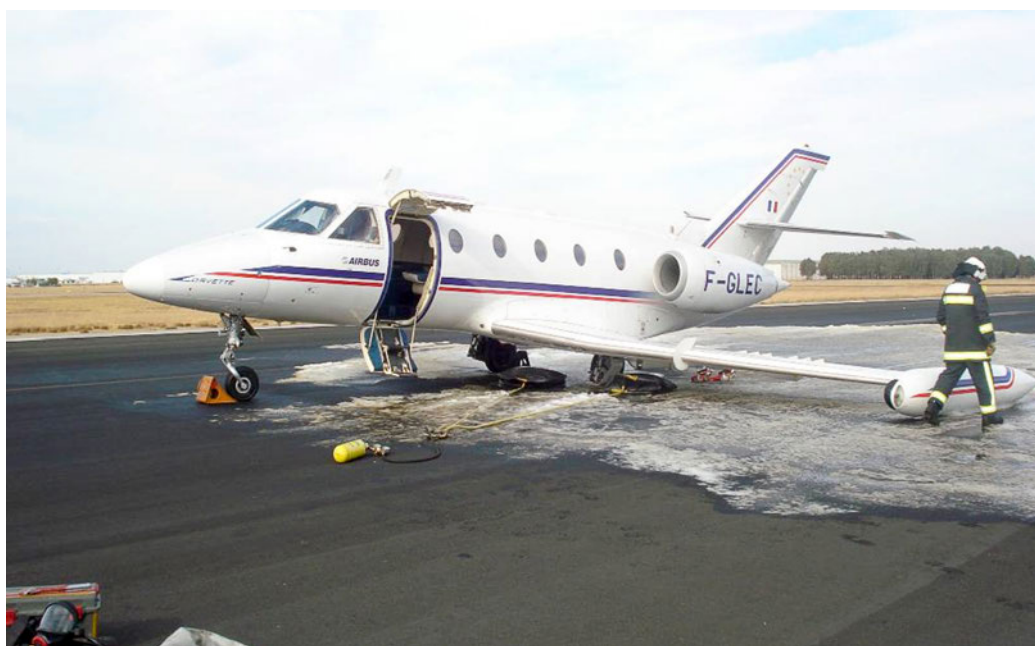
Figura 1. Estado de la aeronave sobre la pista

A las 15:42 h los servicios de emergencia llegaron al lugar, detectaron una fuga de combustible en el depósito de punta de ala izquierdo y aseguraron las superficies en contacto con la pista rociándolas con espuma.

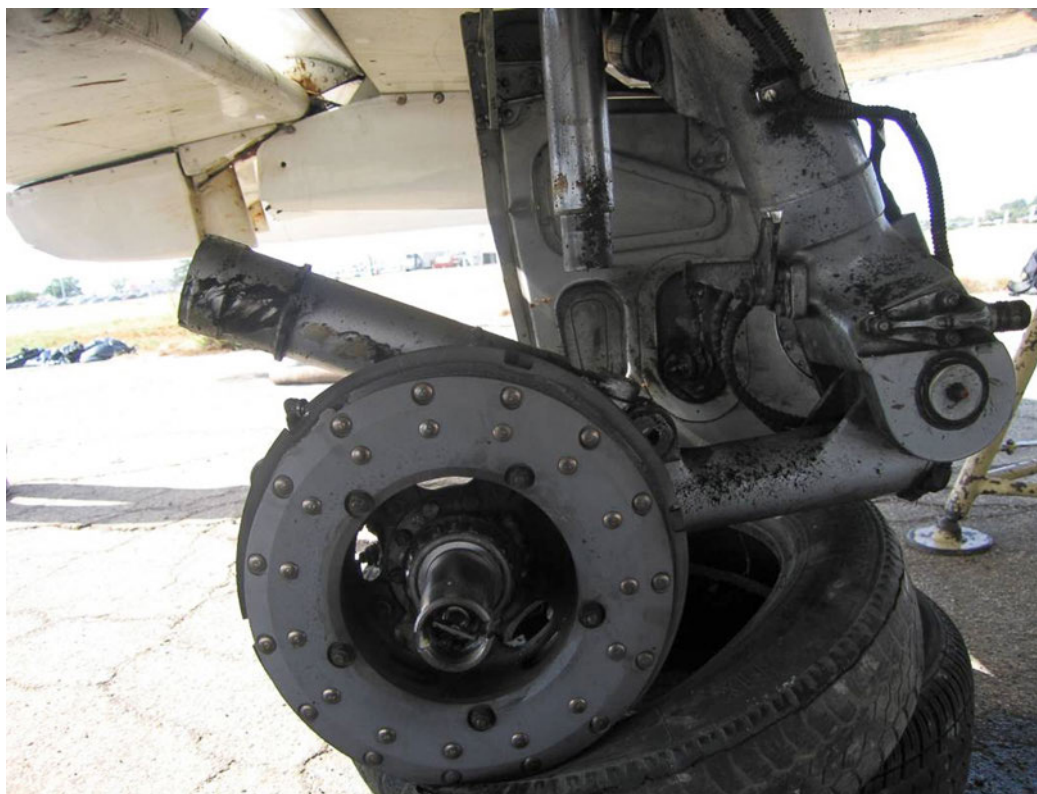
Figura 2. Tren de aterrizaje principal, pata izquierda

El amortiguador de la pata izquierda perdió su integridad por haberse separado el cilindro exterior del pistón. No obstante ninguna de las dos piezas presentaba señales de golpes o deformaciones (Figura 2).

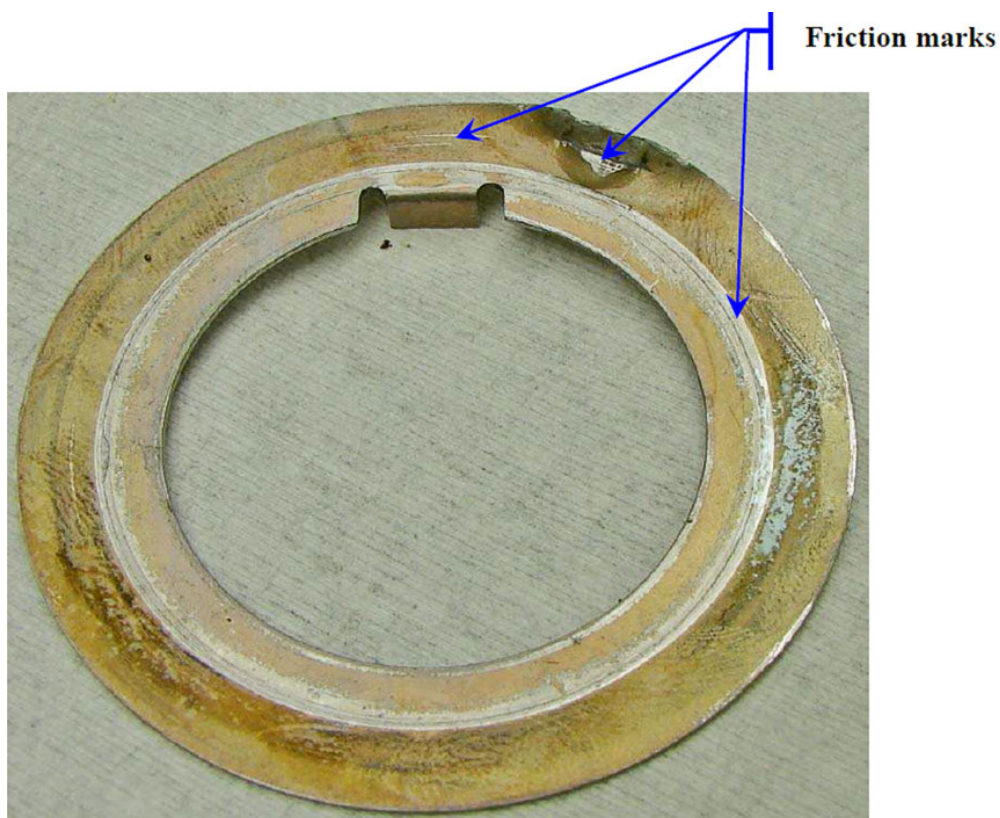
Figura 5. Arandela de frenado en la condición hallada

La arandela de frenado de esa tuerca (ítem n.º 27) presentaba aparentemente la deformación requerida para ser alojada en una almena de la tuerca y garantizar el frenado del conjunto (figuras 5 y 6). También tenía marcas de fricción circular en una circunferencia intermedia (figura 5).

El fallo interno en el amortiguador fue originado por el aflojamiento completo de la tuerca de cierre del cilindro superior ó pistón y de fijación del conjunto de estanqueidad. Ni la tuerca ni el resto de los elementos del amortiguador presentaban daños ni deformaciones que hagan sospechar que el fallo se produjera como consecuencia de condiciones especiales diferentes a las normales de trabajo.

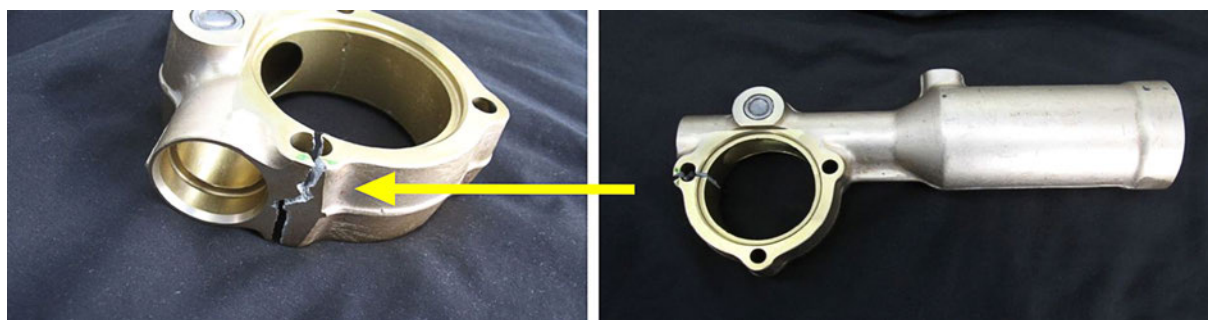
Figura 2. Actuador roto

En la inspección posterior al accidente se encontró que el actuador del tren de la pata derecha no hacía correctamente su función para la extensión de la rueda porque presentaba una rotura, como se puede ver en la figura 2.

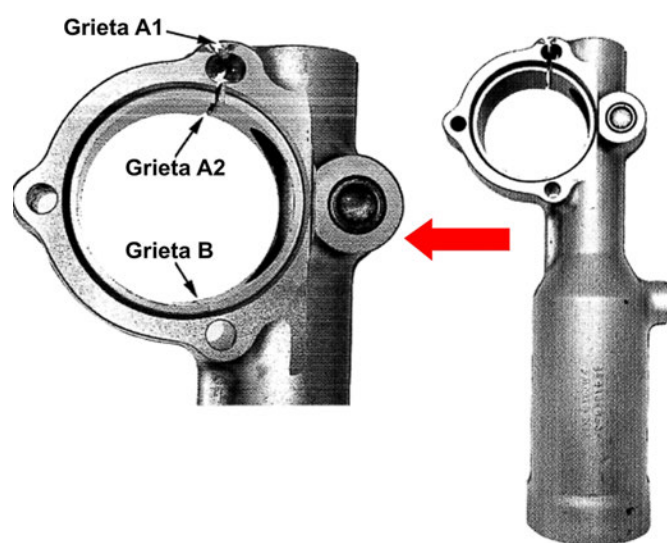
Figura 6. Grietas en el actuador

En las figuras 6, 7 y 8, se pueden ver todas las grietas en detalle.

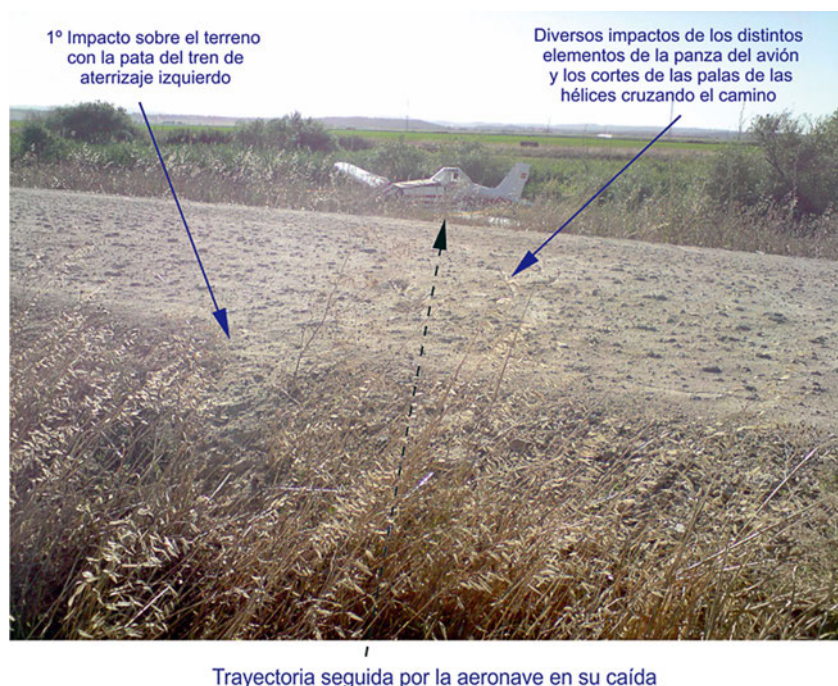
Figura 2. Huellas de impacto y recorrido en tierra

Como consecuencia de los impactos y de los daños no se produjo deformación del habitáculo de la cabina de vuelo, ni fugas o derrame de combustible. El comportamiento de los elementos de seguridad pasivos del piloto fue correcto y presentaban un buen estado.

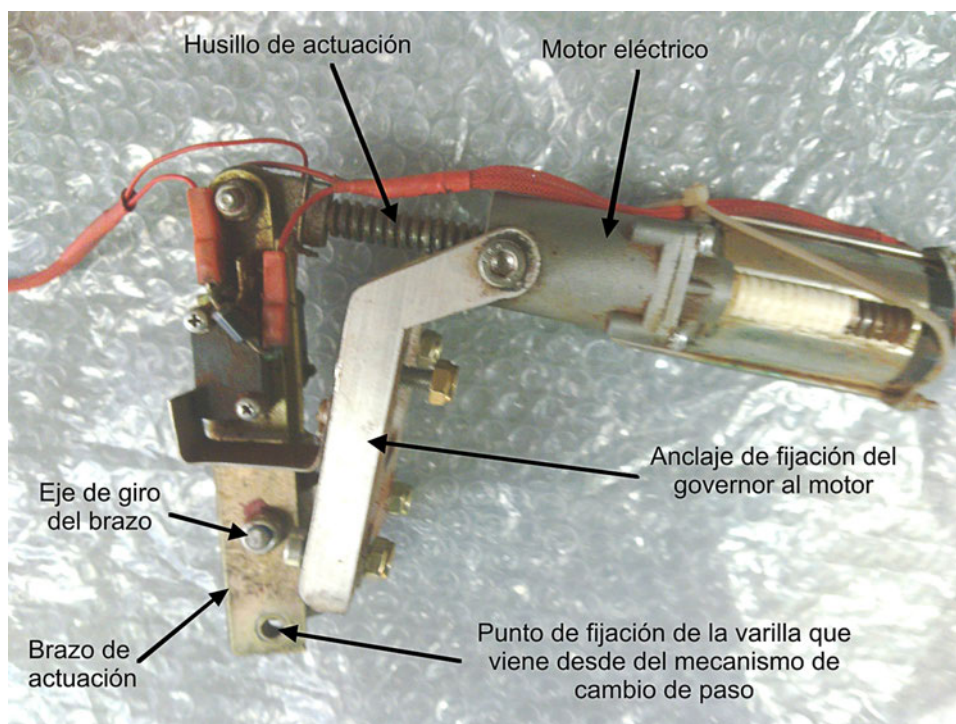
Figura 2. Governor de la hélice en el estado en que se encontró

El regulador se encontró en las condiciones que muestra la figura 2, con el brazo al final de su recorrido en el sentido en el que empuja la varilla de conexión con el mecanismo

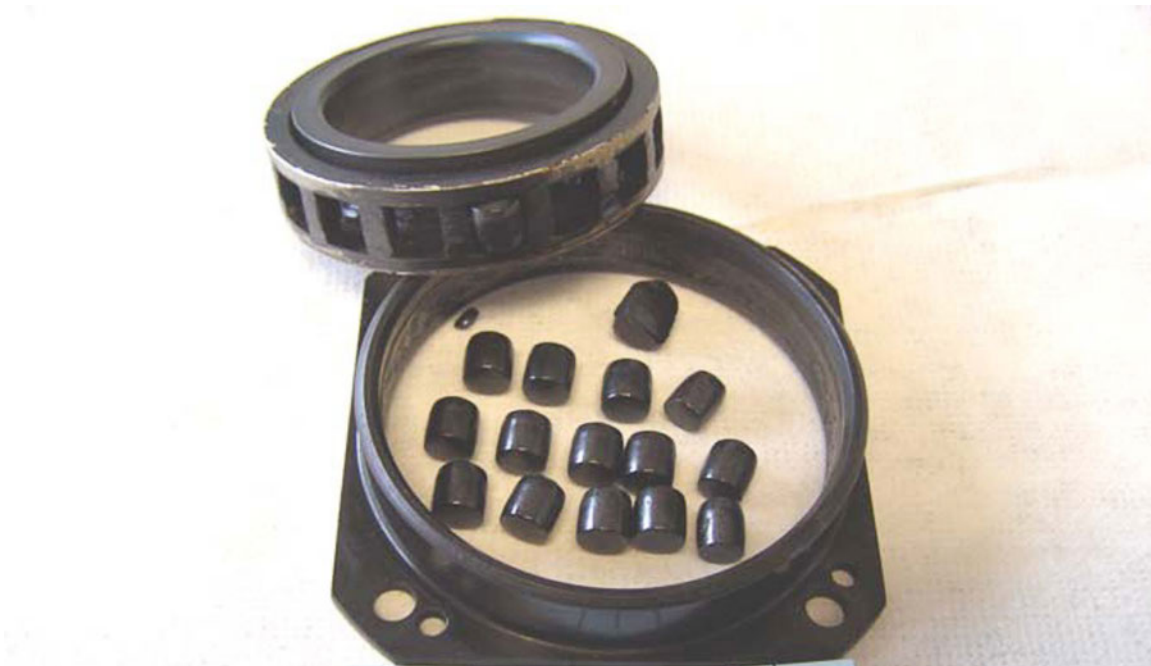
Figure 4. No. 2 bearing

The no. 2 bearing oil nozzle strainer was not clogged. There was a small amount of burned oil in the no. 2 bearing housing. The main oil pump, the scavenge pumps and the accessory gear box were partially seized. Metal particles were found in the main oil tank and in the accessory gear box.

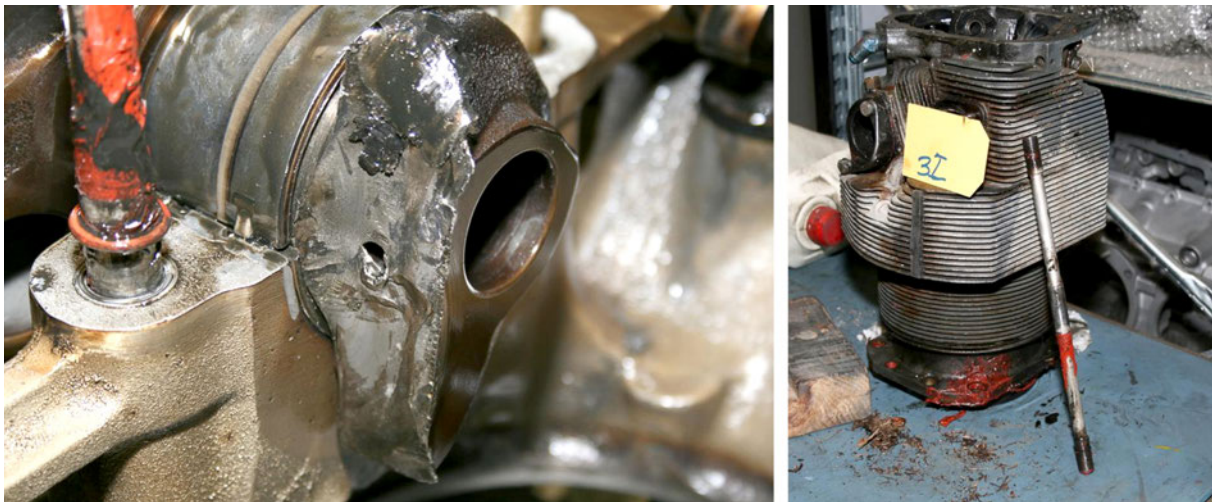
Figure 2. Engine and the no. 3 cylinder

- broken crankshaft between the central support and the aft part of the no. 2 cylinder crankpin,
- circular crack between the front crankshaft support and the front part of the no. 1 cylinder crankpin,

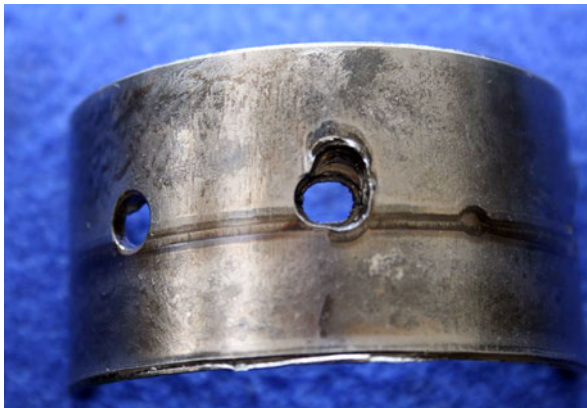
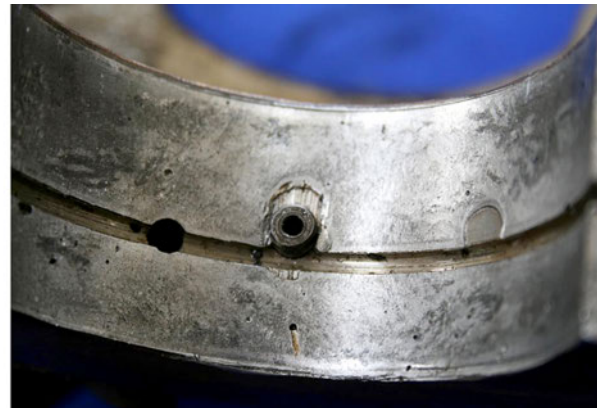
Figures 4 & 5. Deformations in the central half bearing and half casing

- the high loading to which the crankshaft had been subjected was evidenced in the deformations found in the crankshaft's central support and in its half bearings, as shown by:
  - erosion and deformation in the greasing ports, see Figures 4 and 5,

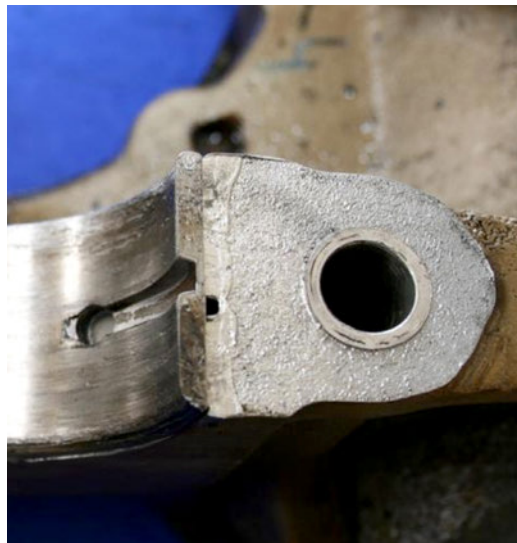
Figure 6. Close-up of surface on central support

- fretting in the contact area between the two half casings near the central support resulting from repeated relative motion of the contact surfaces under load, see Figure 6,
- edging on the side surface of the crankcase's central support and on one of the central half bearings.

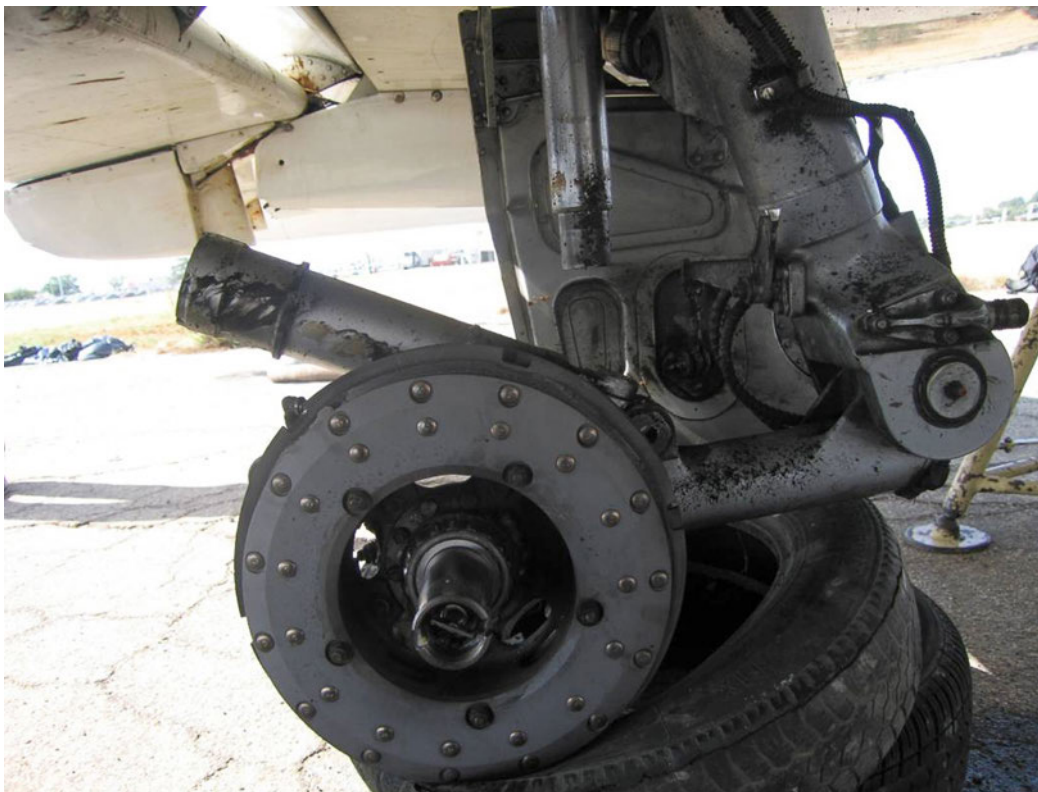
Figure 2. Left main landing gear leg

The shock absorber on the left leg lost its integrity as a result of the outer cylinder separating from the piston, though neither component evidenced any signs of impact or deformations (Figure 2).
