**COMISIÓN DE  
INVESTIGACIÓN  
DE ACCIDENTES  
E INCIDENTES DE  
AVIACIÓN CIVIL**

## Boletín Informativo

6/2011

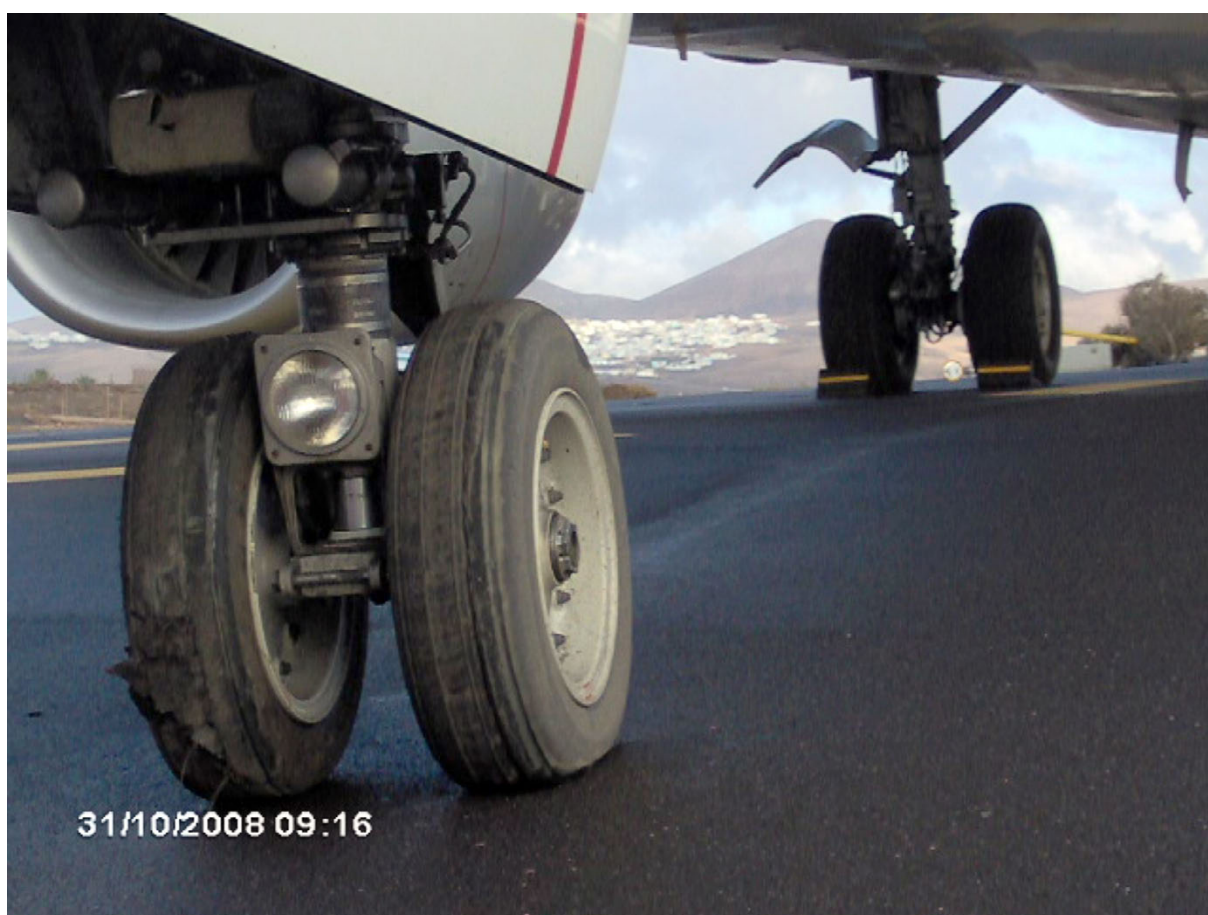
Los daños materiales se limitaron al conjunto de ruedas del avión, que tuvieron que ser cambiadas tras una inspección por parte de los servicios de mantenimiento de la propia compañía y a 2 balizas de iluminación de aproximación de la cabecera opuesta.

Figura 2. Daños en pata de morro del tren de aterrizaje

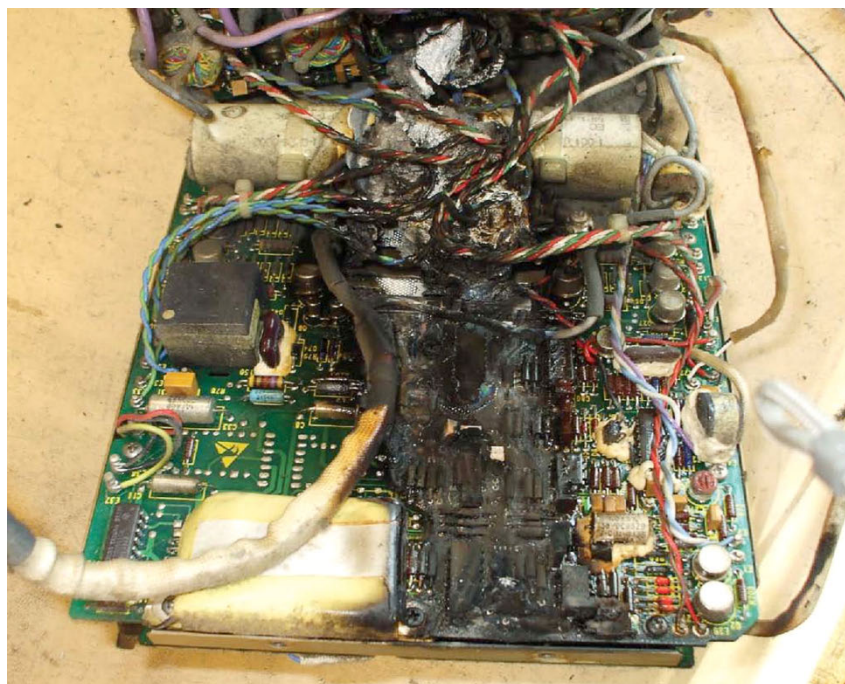
Los únicos daños en la aeronave se localizaron en el inversor estático que se extrajo del compartimento delantero de aviónica situado bajo el suelo de la cabina de pilotos. La carcasa exterior presentaba signos de decoloración por fuego así como un olor acre. La apertura del inversor mostró signos evidentes de fuego en algunos de sus componentes (figura 2). El fuego que se había producido en el inversor estático no se había trasladado al resto de equipos.

Figura 2. Interior del inversor estático tras el incidente

Se realizó una evaluación de los daños en el inversor estático. Los resultados fueron que la localización y extensión de los daños respondían a un problema de calentamiento en uno de los resistores del inversor, el R170.

El proceso comienza con el deterioro de este resistor y un sobrecalentamiento del mismo. Este sobrecalentamiento se traslada primero al condensador que se encuentra al lado del resistor y en un estado de desarrollo mayor del fuego, éste afecta también a los condensadores cercanos. La combustión de estas unidades puede mantenerse durante un periodo de tiempo y puede llegar a provocar humo en la cabina de vuelo y de pilotos.

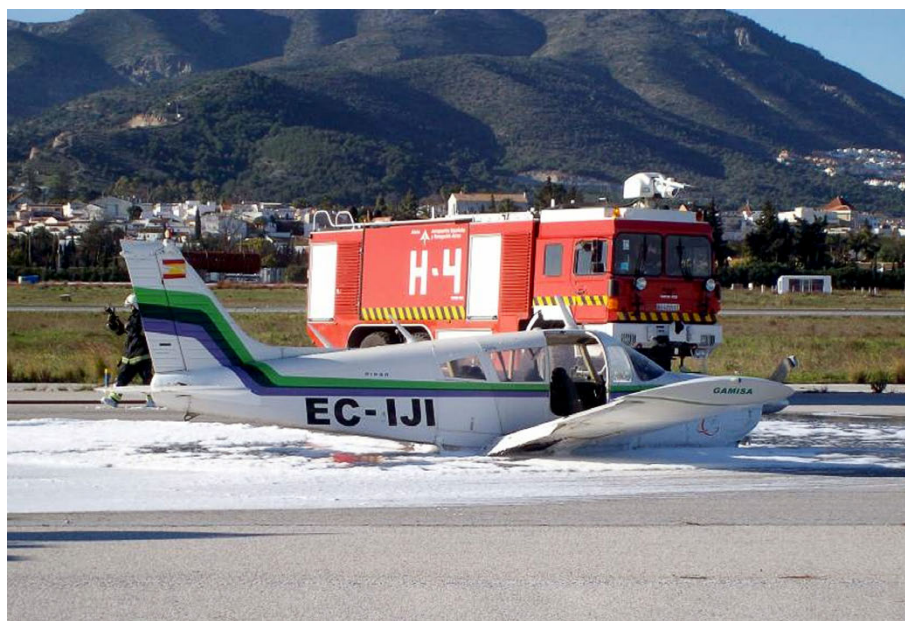
Figura 1. Fotografía de la aeronave tras el accidente

El piloto y el pasajero resultaron ilesos. La aeronave sufrió daños en la parte inferior del fuselaje, compuertas de tren y puntas de las hélices.

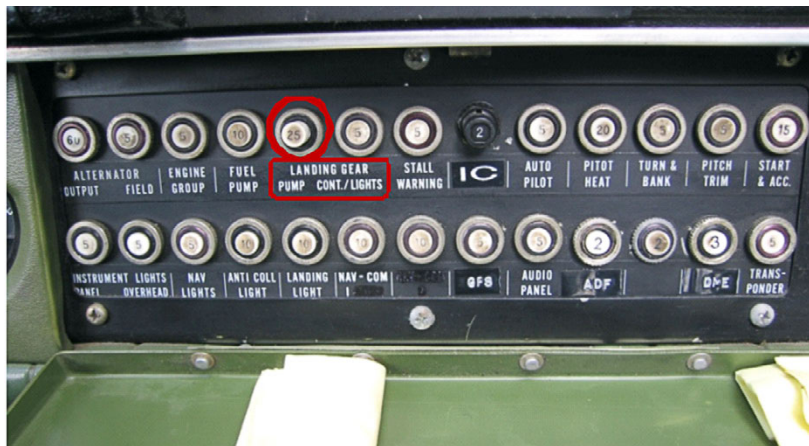
La aeronave fue trasladada a plataforma e inspeccionada días después. Se encontraba apoyada sobre la parte inferior del fuselaje y había sido precintada por la Guardia Civil. Tras realizar la inspección visual exterior con fotografías iniciales, se procedió a inspeccionar la cabina antes de realizar ninguna otra acción sobre la aeronave. En el interior de la cabina se observó que la palanca de flaps estaba en posición de flaps replegados (aunque se ha podido comprobar por información aportada durante la investigación que durante el aterrizaje se utilizó al menos un punto de flaps), la palanca de tren estaba en posición de abajo, y la de emergencia en posición AUTO, el panel de disyuntores («Circuit Breakers»), situado en el puesto de la derecha, no era visible a simple vista y venía protegido por una tapa estética a modo de guantera. Al desplegar ésta se pudo comprobar que el disyuntor correspondiente a la bomba del tren (LANDING GEAR PUMP) estaba saltado (véase figura 6).

Figura 6. Detalle de la posición del disyuntor correspondiente a la bomba de tren

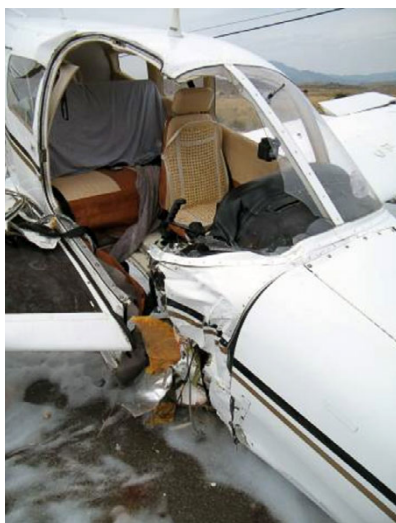
La aeronave presentaba gran cantidad de daños que afectaban a elementos principales de la misma (motor, hélice, pata de morro rota, cabina, tablero de instrumentos, rotura de revestimiento inferior del plano izquierdo, largueros de ala y fuselaje, flaps, golpes en el borde de ataque del estabilizador horizontal...). La parte derecha de la cabina se encontraba destrozada incluyendo tablero de mandos, suelo y puerta (véase fig. 3).

Figura 3. Estado de la cabina

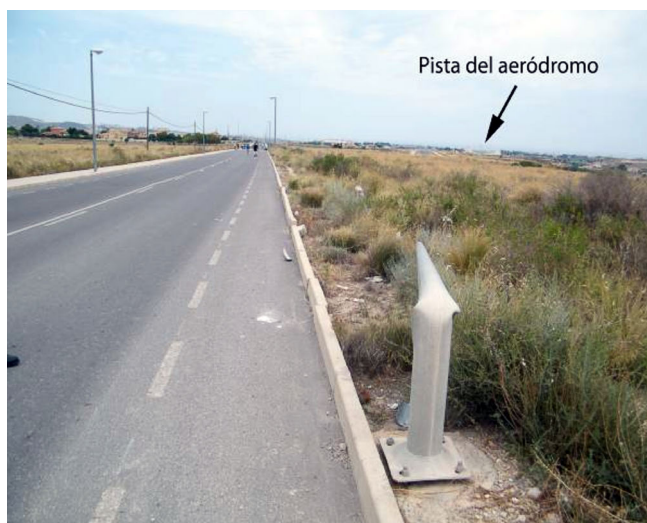
Figura 4. Estado final de la farola A

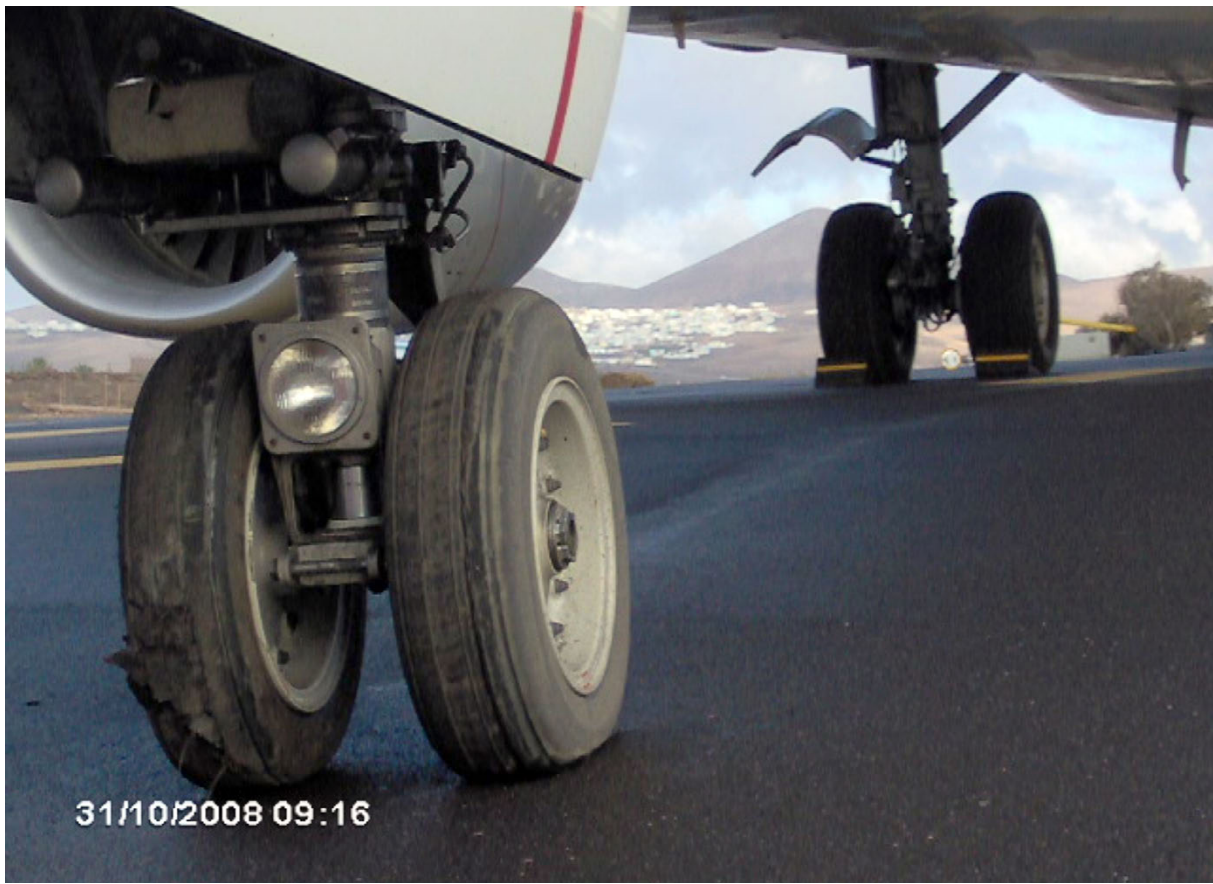
Figure 2. Damage to the nosewheel landing gear

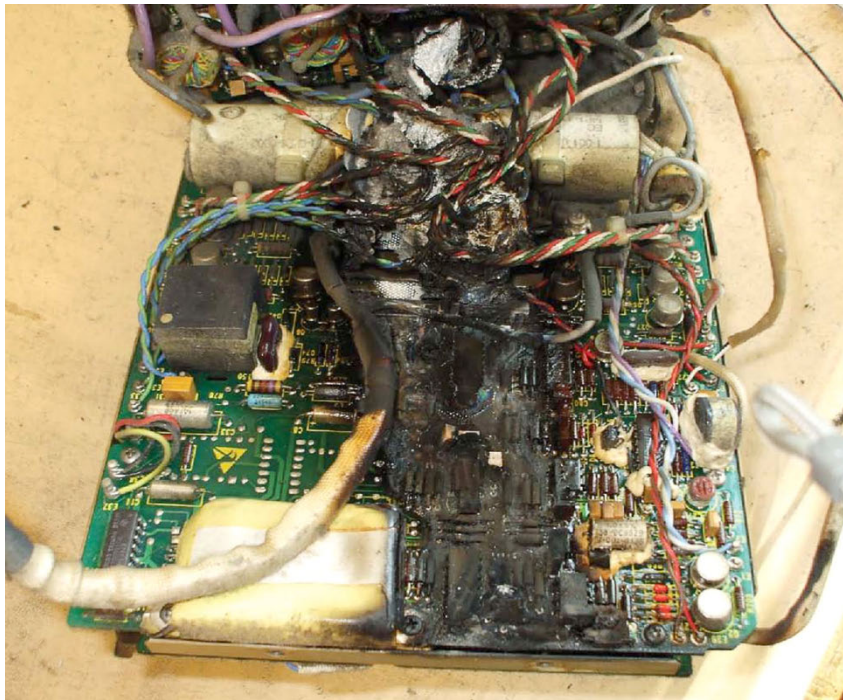
The only damage to the aircraft was limited to the static inverter that was taken from the forward avionics compartment, situated under the cockpit floor. The outer housing showed signs of discoloration by fire and emitted an acrid odor. Opening the inverter revealed obvious signs of fire in some of its components (Figure 2). The fire that originated in the static inverter did not spread to other equipment.

Figure 2. Static inverter after incident

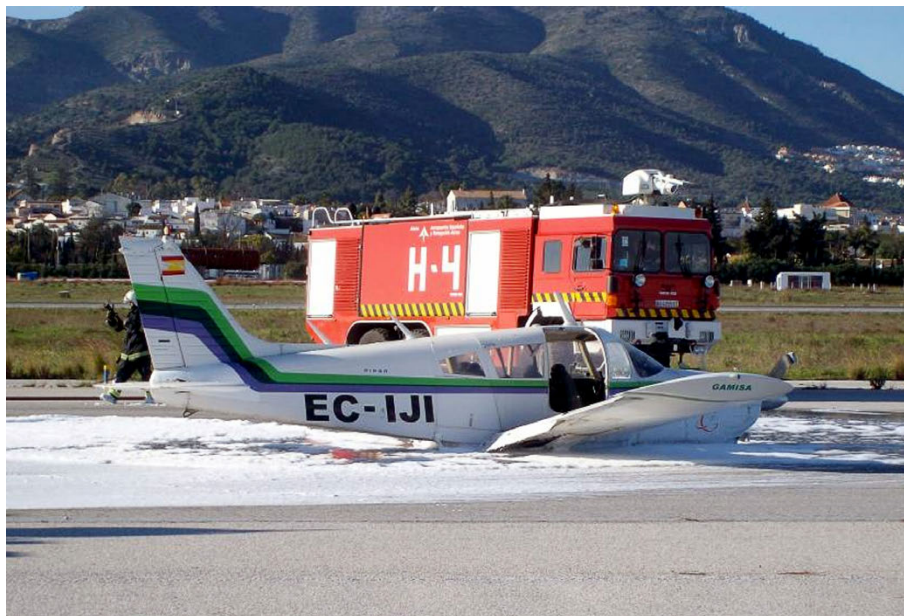
During the approach phase, the pilot realized that the landing gear was not fully locked. He informed the control tower and made a go-around maneuver. After making several fly-bys of the tower, several controllers informed the pilot that the front gear leg was fully retracted and that the main gear legs were between 30 and 45° from the horizontal. The pilot then decided to proceed to point E1 of the CTR, where he performed the emergency procedure for lowering the gear. After several failed attempts, he decided to remain airborne to burn fuel and then, after declaring an emergency to the control tower, proceeded to land on the taxiway, as proposed by air traffic control. Neither the pilot nor the passenger were injured. The underside of the fuselage, landing gear doors and propeller blade tips were damaged.

Figure 1. Photograph of aircraft after the incident

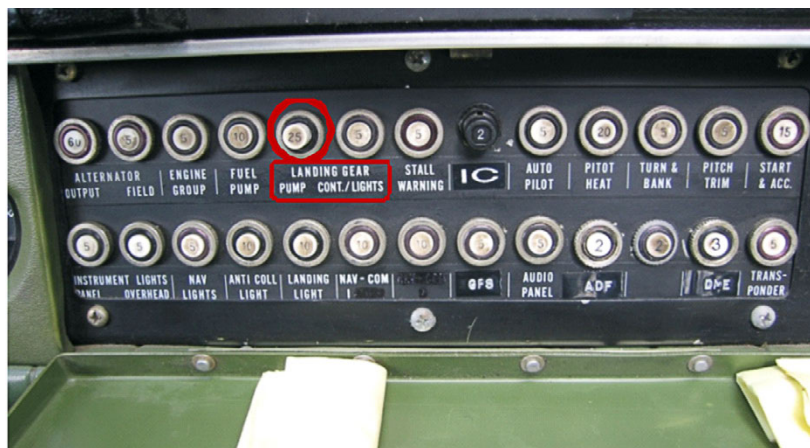
conducting a visual inspection of the outside and taking some initial photographs, the cockpit was inspected before any other actions were taken with the aircraft. Inside the cockpit it was noted that the flaps lever was in the flaps retracted position (though information provided during the investigation confirmed that at least one notch of flaps was used during the landing), the gear lever was down, and the emergency lever in AUTO. The circuit breaker panel situated at the right of the cockpit was not visible to the naked eye and was protected by a cosmetic lid like that used for a glove box. When opened, it was noticed that the breaker for the landing gear pump was open (see Figure 6).

Figure 6. Close-up of the position of the landing gear pump breaker
