**COMISIÓN DE  
INVESTIGACIÓN  
DE ACCIDENTES  
E INCIDENTES DE  
AVIACIÓN CIVIL**

## Boletín Informativo

7/2011

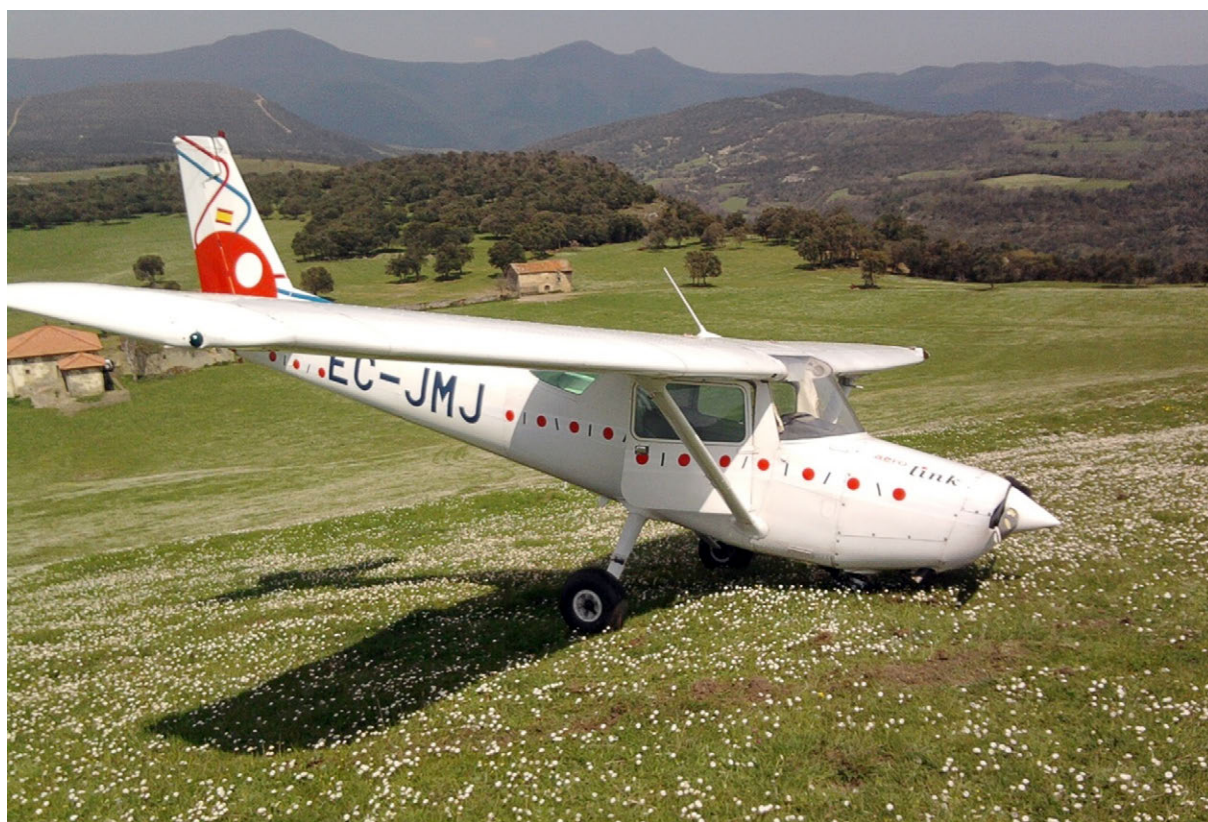
Figura 1. Situación y estado final de la aeronave

La aeronave resultó con daños en el plano izquierdo, la hélice, bancada de motor, capó inferior del motor, tubo de escape y pata de morro, que resultó rota y con la rueda desprendida.

Indicó que la altura de inicio de recuperación de la maniobra era aproximadamente la del tejado de una casa que se encontraba a su izquierda (véase fig. 1), y que antes de impactar con el terreno intentaron un viraje a la izquierda que los dejó con un rumbo de unos 90°. En esta posición tocaron el terreno volviéndose a elevar hasta caer definitivamente escasos metros más adelante. Las cotas de los dos puntos de impacto fueron de 430 m y 428 m, respectivamente.

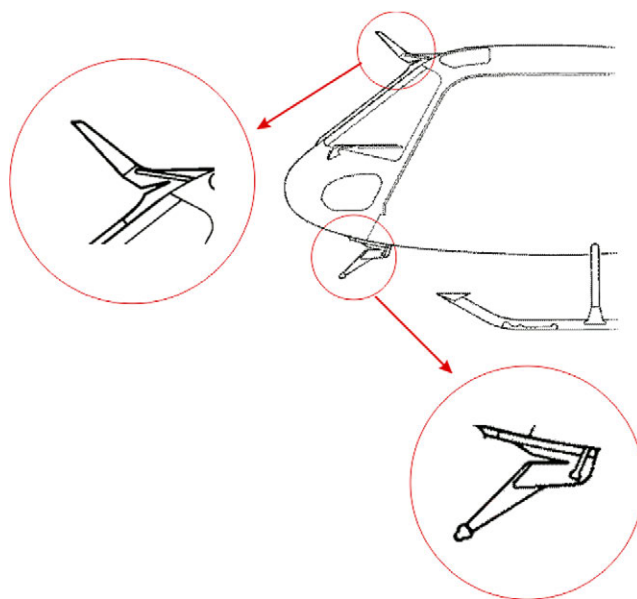
El helicóptero disponía de un sistema de protección contra impactos con cables, que consta, entre otros elementos, de dos cortacables situados en la parte superior e inferior del helicóptero. Cada uno de ellos cuenta con dos cuchillas de acero de alta resistencia para cortar el cable que es conducido hasta ellas (véase fig. 2).

Figura 2. Sistema de protección contra impactos con cables

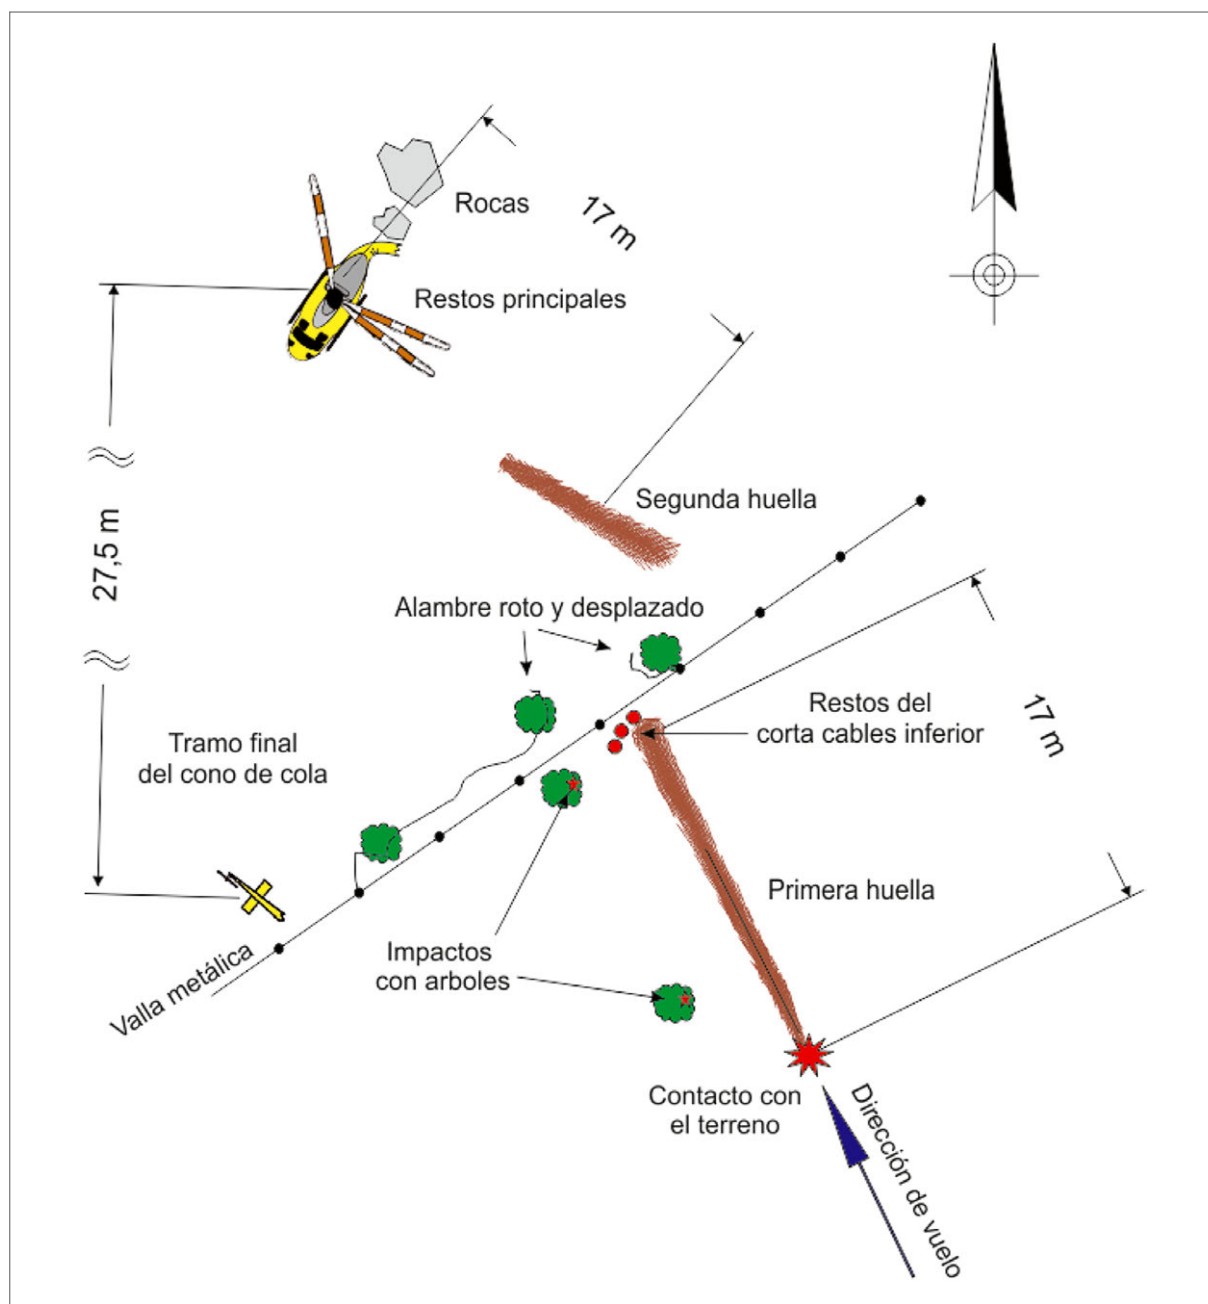
Escasos metros más adelante, y justo antes de los restos principales, había una segunda huella de aproximadamente 7 m de largo y 2 m de ancho de matorral cortado.

Figura 3. Distribución de los restos

Por último, en la parte más alta del terreno, se encontraban los restos principales que comprendían la práctica totalidad del helicóptero, apoyados en el suelo sobre la base de la cabina.

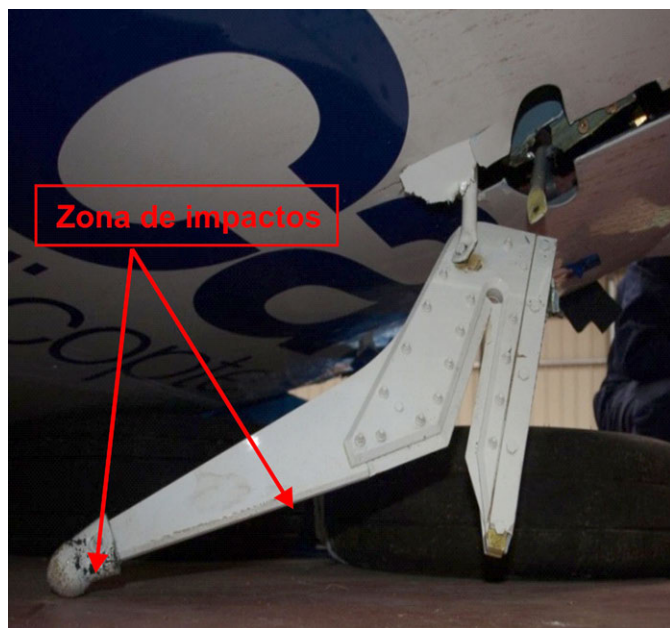
Se apreciaban daños de impacto en el primer tercio más adelantado del cortacables inferior, sin apreciarse daños en la zona de las cuchillas (véase fig. 4).

Figura 4. Detalle del cortacables inferior

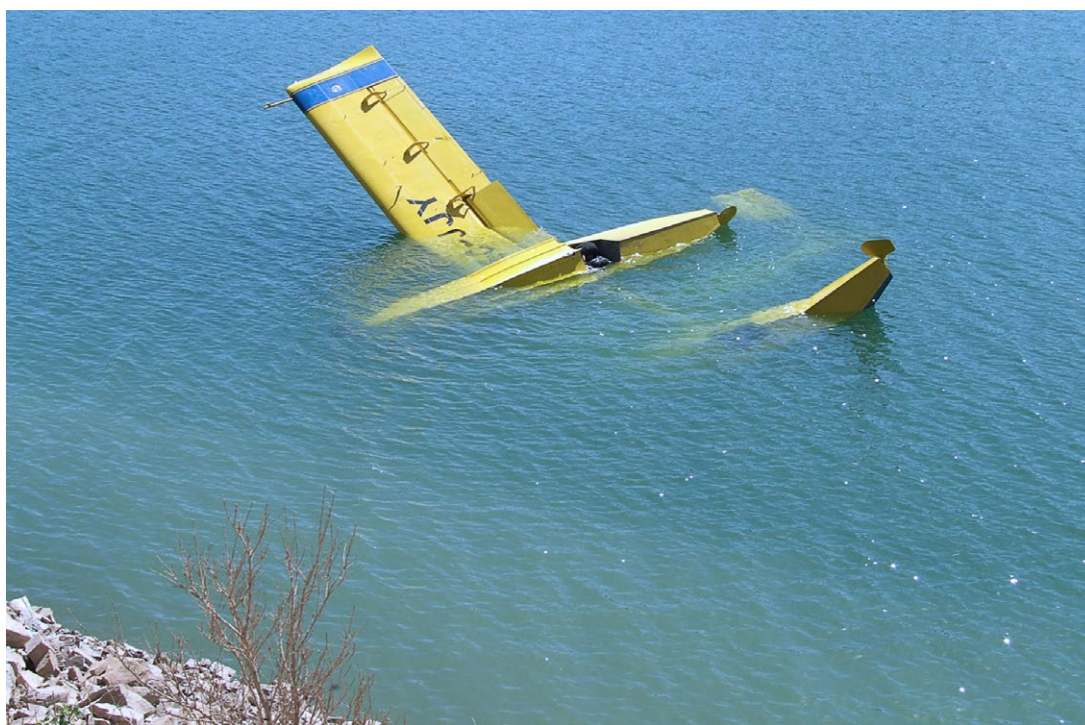
Se produjeron grandes deformaciones y roturas en ambos flotadores y en su estructura de soporte al fuselaje y los planos del avión. Las palas de la hélice quedaron deformadas por impactos contra el terreno y contra el agua. La aeronave quedó en posición horizontal, apoyada en la orilla y con el flotador derecho semi-hundido, durante la tarde y noche del día del evento adquirió una posición invertida en el agua y permanecía aún flotando semi-sumergida (fig. 1).

Figura 1. Posición de la aeronave después del impacto

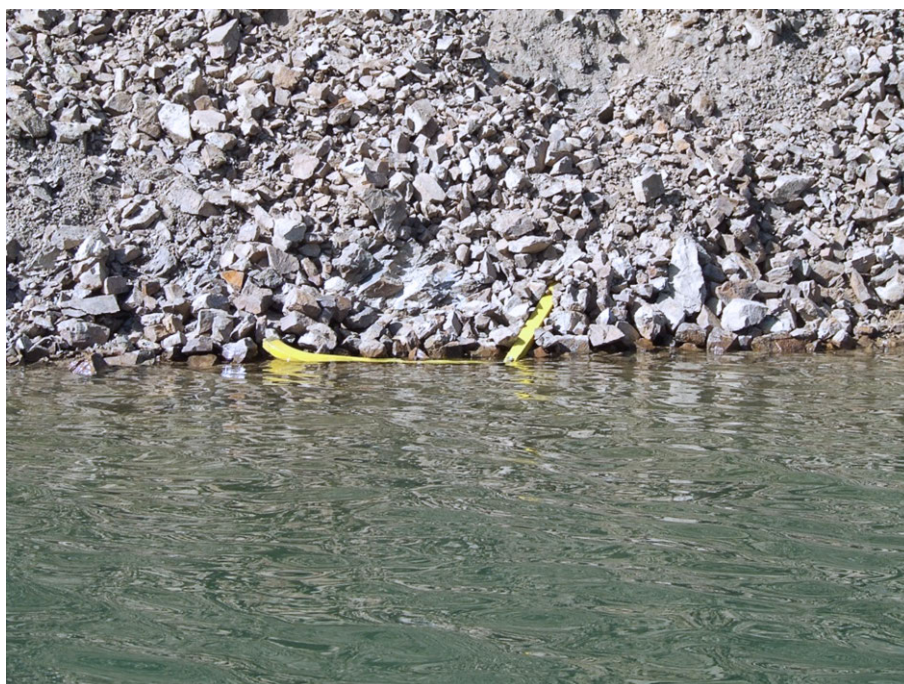
Figura 2. Huellas del impacto y restos desprendidos

- a) Los flotadores derecho e izquierdo perdieron su rigidez estructural en su unión al fuselaje y planos, y aunque no se desprendieron, sólo quedaron unidos por las conexiones de control y sistemas, perdiendo completamente su geometría y posición relativa.

Los daños en los flotadores y su estructura soporte por el impacto contra la orilla del embalse fueron de gran magnitud, en concordancia con la condición de la ribera, escarpada y rocosa, y también con la velocidad remanente del avión, probablemente aún alta, lo que sería congruente con la indicación del anemómetro.

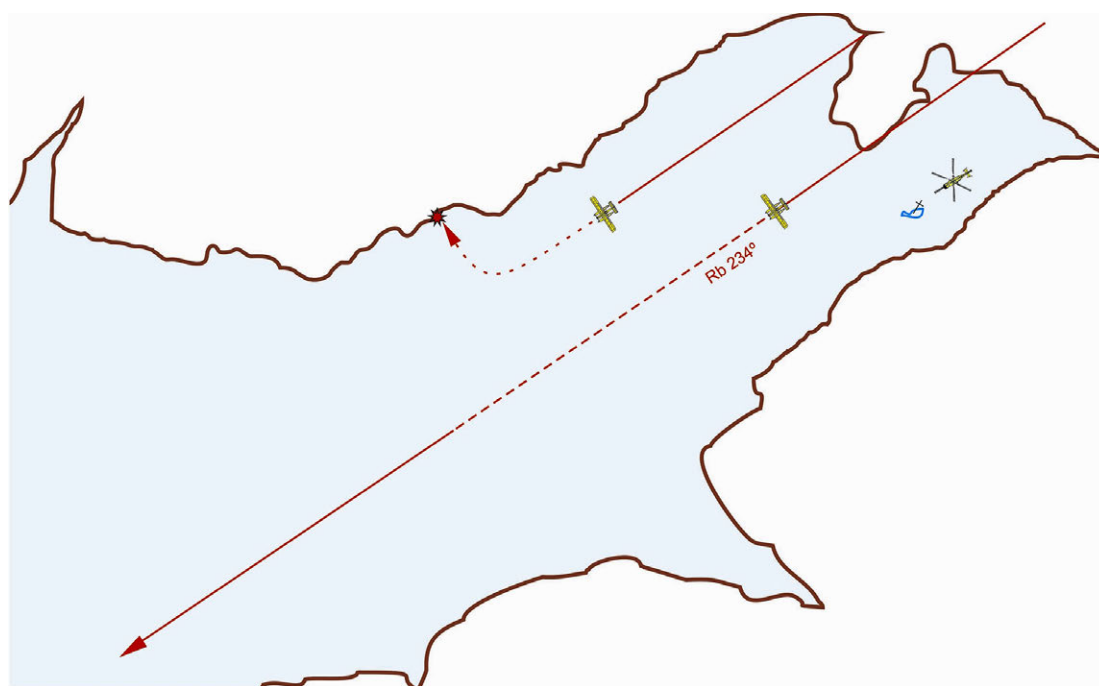
6. Se descartó la posibilidad de un impacto con obstáculos sumergidos por la inexistencia de trazas de ellos en los flotadores. En este sentido también se comprobó la zona de la toma sobre la superficie del agua y la no presencia de posibles obstáculos sumergidos a escasa profundidad en base a la reconstrucción aproximada de la zona de amerizaje (fig. 3).

Figura 3. Trayectoria de la aeronave

La trayectoria de la aeronave durante el aterrizaje sobre el embalse y la ausencia de obstáculos sumergidos a escasa profundidad a lo largo de la misma, así como la ausencia de daños en los flotadores eliminan la hipótesis de un impacto inadvertido durante el recorrido sobre el agua.

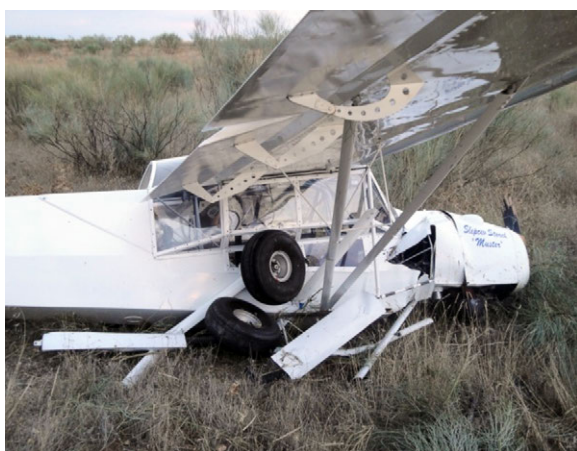
Figura 1. Restos (vista lateral derecha)

Como se puede ver en la figura 1, el impacto con el suelo fue con morro abajo y alabeo a la izquierda y fue absorbido fundamentalmente por el tren delantero y el morro, con ligera deformación de la cabina. Debido a ello, los tripulantes no resultaron prácticamente afectados y pudieron evacuar la aeronave por sus propios medios a través de la puerta izquierda, que quedó practicable.

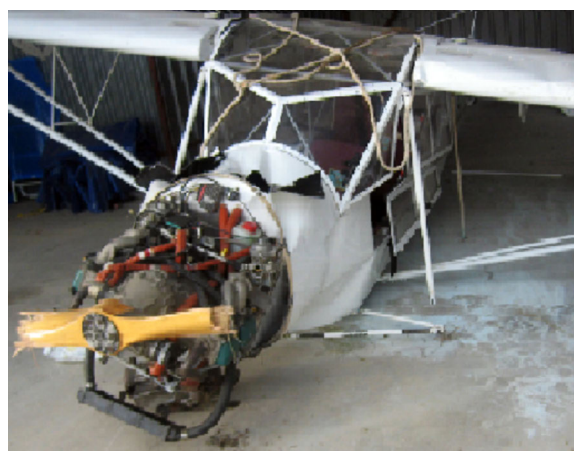
Figura 2. Restos en hangar (vista izquierda)

La aeronave presentaba daños importantes consecuentes con una toma descontrolada fuera de campo con una actitud de morro bajo y con alabeo a la izquierda. Las ruedas principales estaban desplazadas hacia la parte derecha de la cabina y el motor y su bancada tenían daños externos relevantes en la zona inferior, donde están el filtro de aire y el colector de escape, que habían sido causados por el golpe durante la toma. La hélice, bipala y de madera, tenía ambas palas rotas (fig. 2).

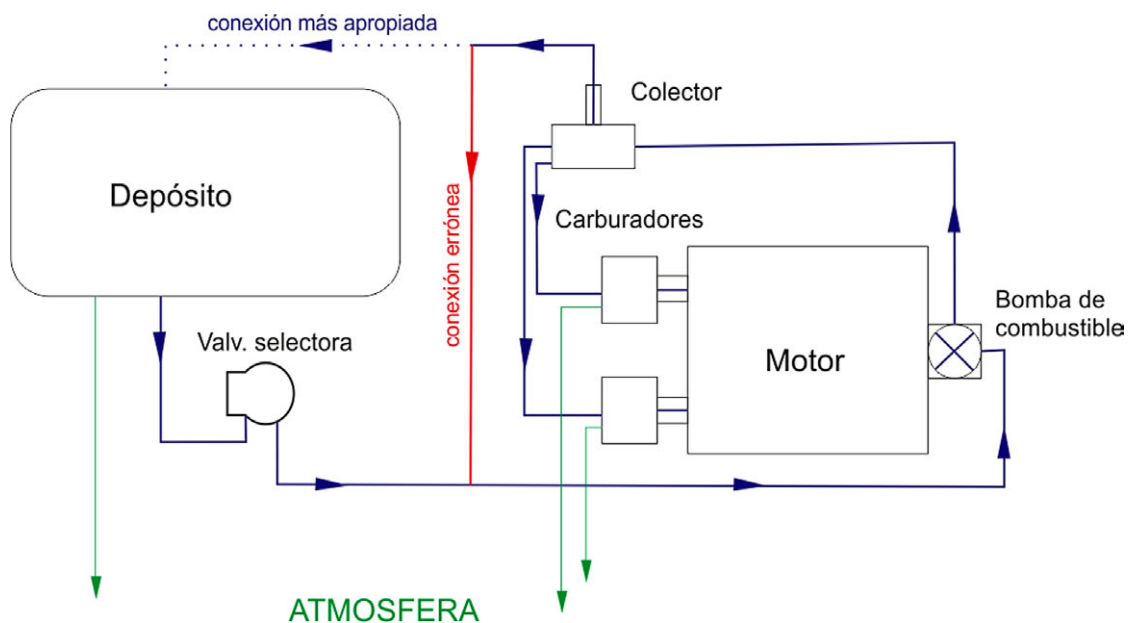
En el desmontaje del motor, se encontró que el drenaje del combustible sobrante desde el colector de distribución a los carburadores se hacía mediante una tubería conectada a la entrada de la bomba mecánica de combustible (fig. 3) Con esta configuración, en caso de producirse vapor en el colector o en sus tuberías, si su cantidad excediera las posibilidades de eliminación a través de los respiraderos de los carburadores, se podría llegar a producir un tapón de vapor («vapour lock») interrumpiendo la alimentación de combustible a la bomba.

Según las especificaciones del fabricante del motor, la línea de drenado debe desembocar en el depósito de combustible, lo que elimina este riesgo de formación de vapores en la zona de succión de la bomba.

Figura 3. Esquema de instalación de combustible

La anómala configuración del sistema de retorno de combustible incrementa el riesgo de entrada de vapores en la bomba de alimentación. La hipotética existencia de burbujas de vapor (tapón de vapor) en el flujo de combustible entrando hacia la bomba podría explicar el «rateo» momentáneo del motor si bien el motor parecía tener potencia al llegar al suelo, a la vista de la rotura de las dos palas de la hélice. Este tapón de vapor pudo aparecer por la llegada a la aspiración de la bomba de combustible de un fluido más caliente proveniente de la mezcla en el depósito tras la recarga de fuel.

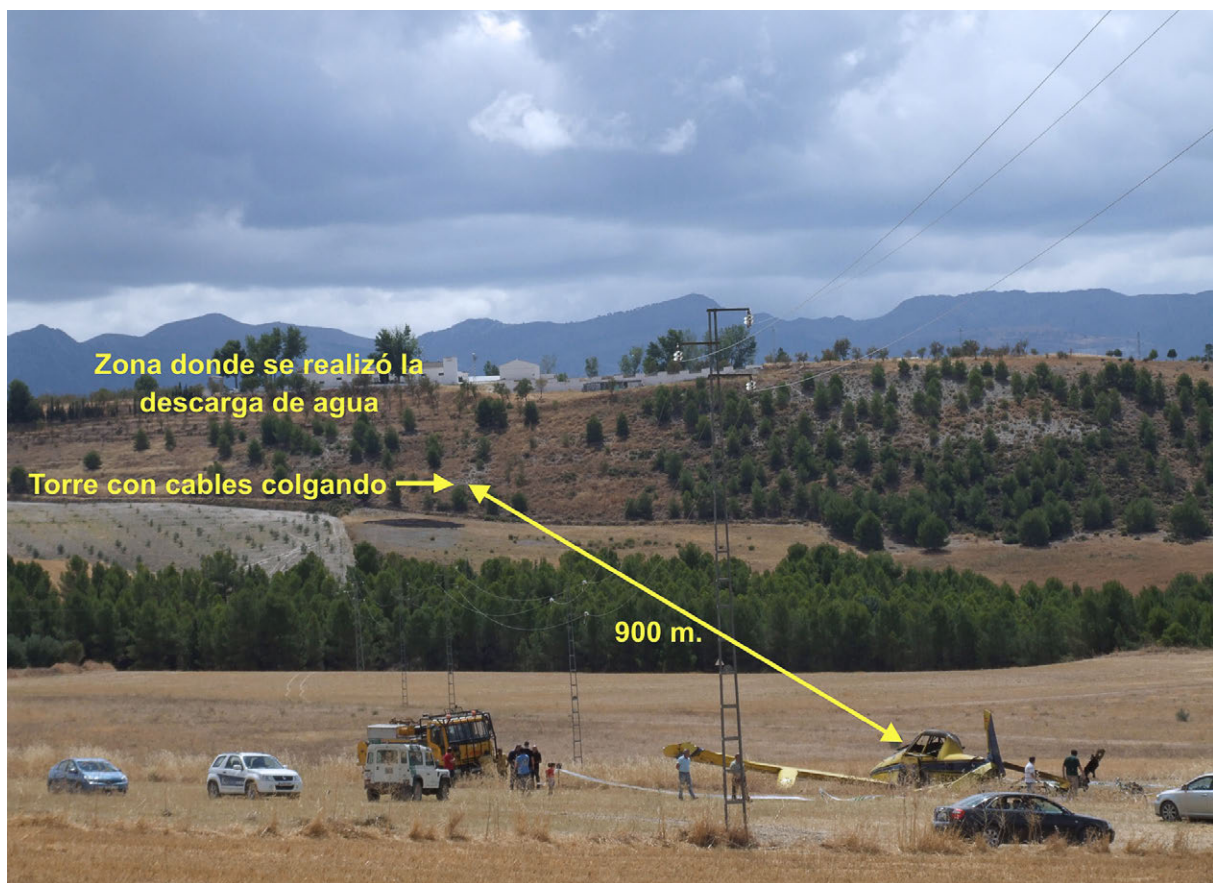
Figura 2. Fotografía del lugar del accidente

zona pasaba un tendido eléctrico de alta tensión compuesto por tres cables, que colgaban de una de las torres. Uno de ellos, el que originó el incendio al desprenderse, estaba caído a un lado de la torre, y los otros dos estaban caídos hacia el otro lado, apuntando hacia la siguiente torre del tendido.

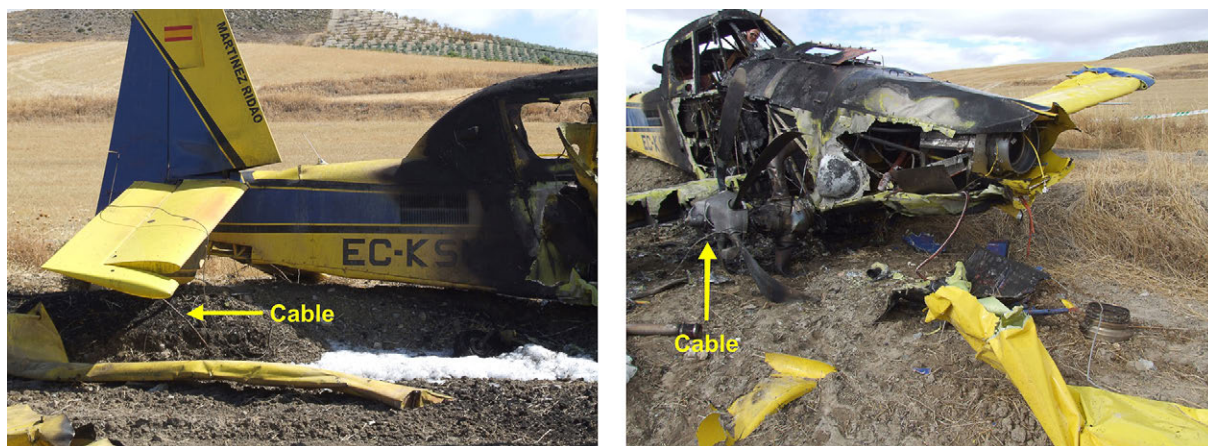
El conjunto de la hélice se había desprendido en el impacto, quedando a la derecha del avión. Una de sus palas quedó arrancada, y las otras cuatro presentaban deformaciones a lo largo de su longitud con las puntas deformadas hacia atrás. Alrededor del cono había quedado arrollado un cable igual a los que estaban colgando de la torre del tendido eléctrico, uno de cuyos extremos se situaba en la parte delantera del avión. Dicho cable se extendía hacia atrás por debajo del fuselaje hasta la parte derecha del estabilizador horizontal, donde había quedado enganchado el otro extremo.

Figura 3. Fotografías del cable alrededor de la hélice y del estabilizador
