# CIAIAC

COMISIÓN DE  
INVESTIGACIÓN  
DE ACCIDENTES  
E INCIDENTES DE  
AVIACIÓN CIVIL

## Boletín Informativo

2/2013

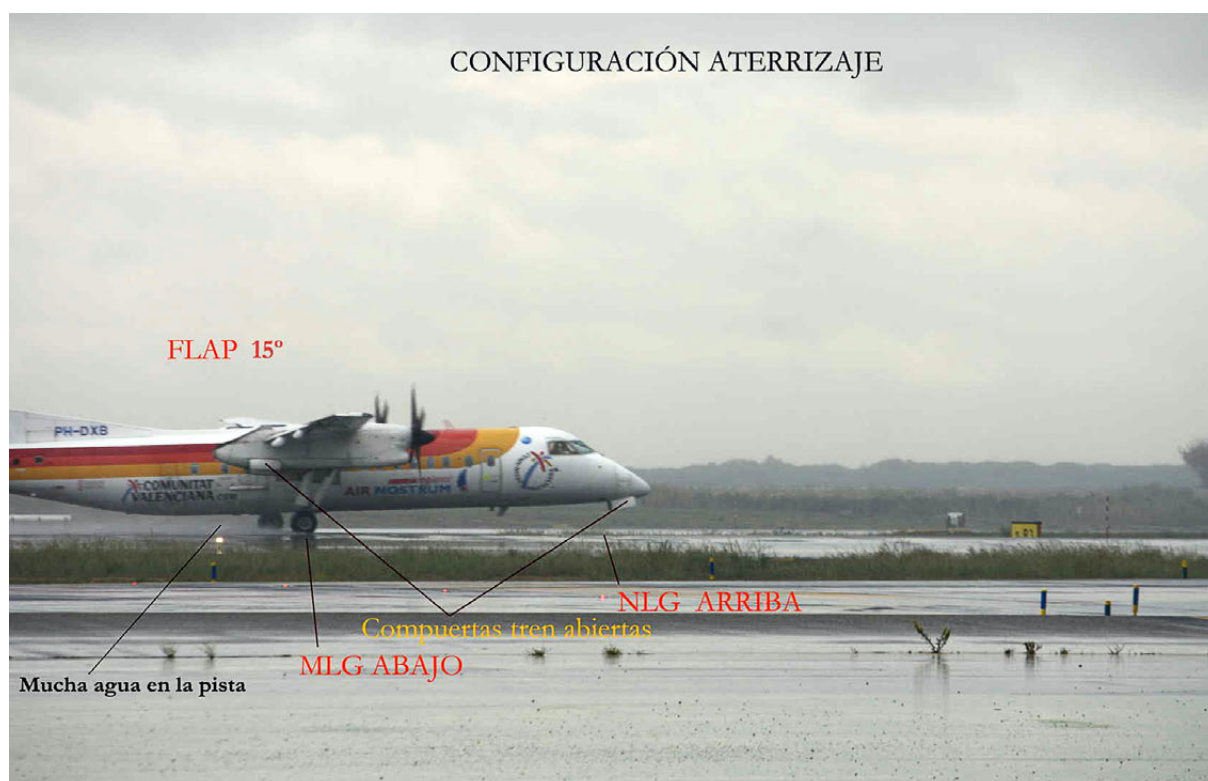
Figura 2. Fotografía del avión en la toma de tierra del incidente

Aproximadamente una hora después de haberse evacuado el avión, se procedió a levantar la parte delantera de la aeronave con una grúa, con el propósito de retirarla de la pista. Una vez levantado el morro del avión, se actuó sobre el mando alternativo de extensión de tren delantero, situado en cabina, y el tren bajó y se bloqueó correctamente. En la cabina se encontró actuado el interruptor de inhibición y abiertas las trampa-techo y la trampa-suelo. El interruptor de selección de PTU estaba en manual.

- Se hizo una toma suave que contribuyó a minimizar los daños, que se circunscribieron a las compuertas de tren de morro y abrasiones en el fuselaje en la zona de morro.

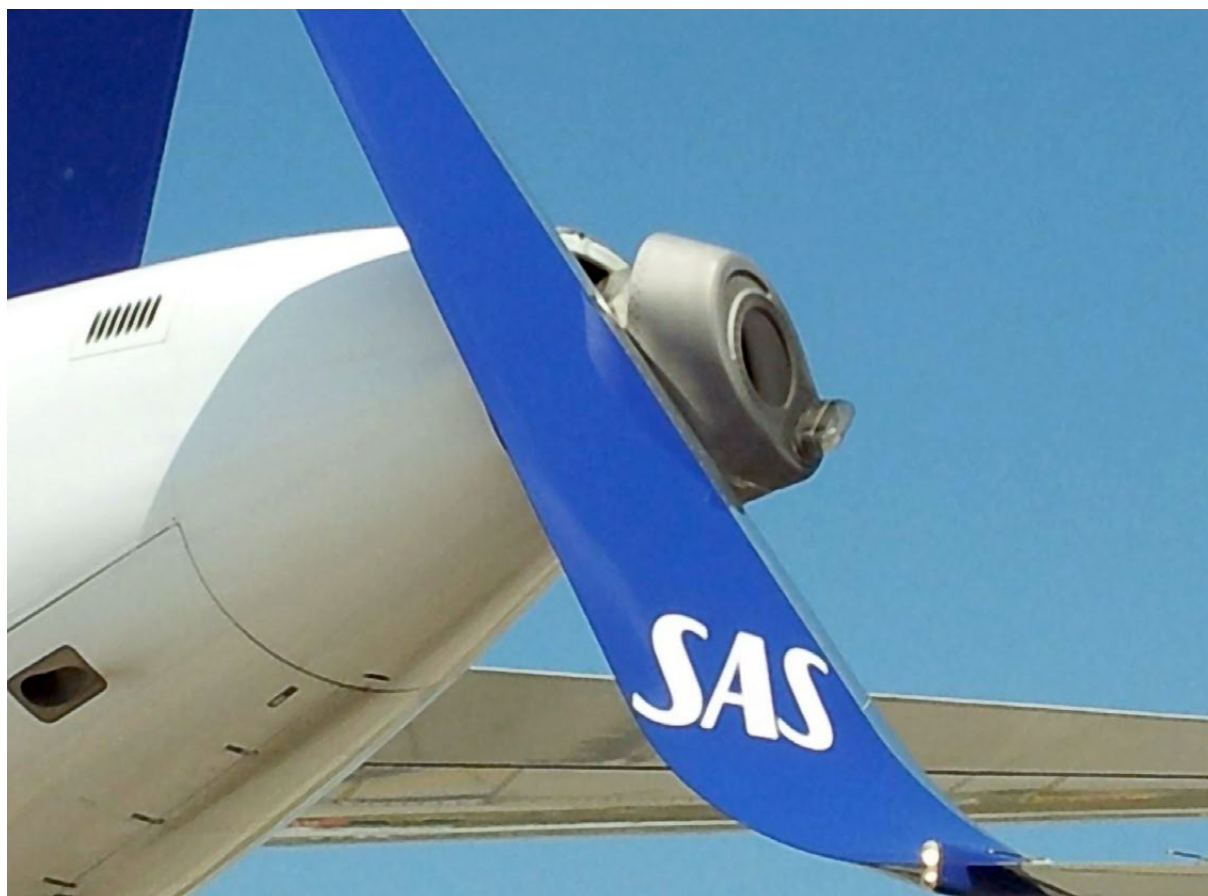
Figura 1. Fotografía del «winglet» del B-737 enganchado a la tobera de salida de gases del APU del A320

La tripulación del Boeing B-737-800 advirtió el impacto y detuvo inmediatamente la aeronave, y seguidamente llamó a la torre de control para informar de que les parecía que habían golpeado a la aeronave Airbus A-320.

La aeronave Airbus A320, matrícula EC-LAJ, tuvo daños en la parte trasera del fuselaje, que requirieron que se cambiase toda la sección que va desde la cuaderna 84 hasta el final del fuselaje, el conducto de escape de gases del APU y la estructura de raíles que sujeta esta parte, así como la reparación del mamparo cortafuegos de la cuaderna 84.

El Boeing B737, matrícula LN-RRH, tuvo daños en el borde de ataque y en algunas zonas del recubrimiento del «winglet» del plano izquierdo.

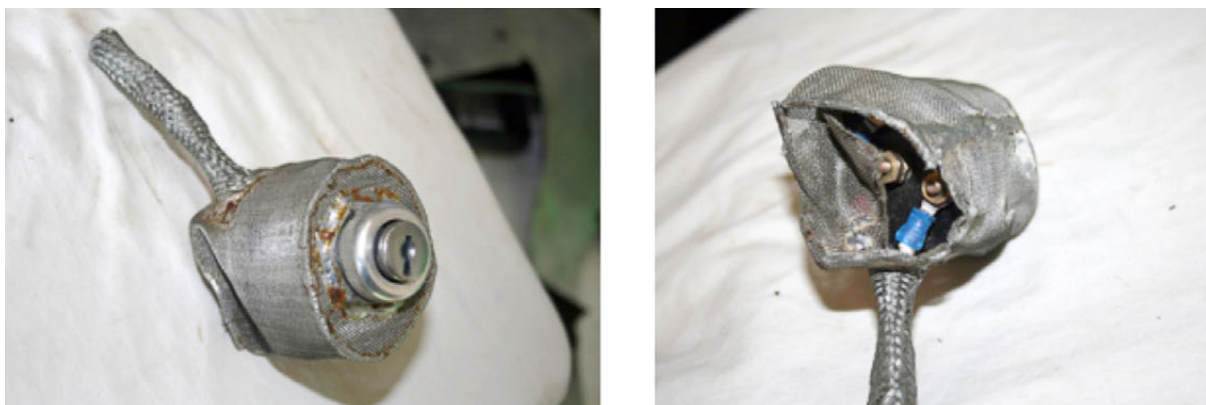
Figura 1. Vista del dispositivo «ignition switch» de la aeronave

<sup>1</sup> Durante la inspección realizada se tuvo acceso a otra aeronave del mismo modelo, que montaba sobre el mismo dispositivo «ignition switch» la misma malla metálica. La presencia de esta malla y las posibles deformaciones de la parte inferior de la misma puede producir la derivación a masa de una o ambas magnetos, con la consiguiente parada de motor.

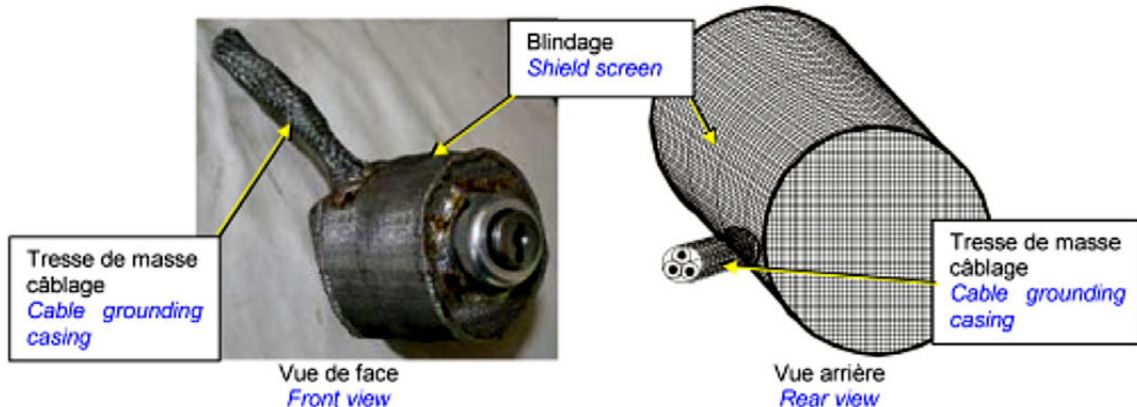
Illustration 1  
Exemple de montage concerné – *Example of concerned installation*

Avant 1985, les sélecteurs magnétos étaient munis d'un blindage.

- Replace the magneto switch with a new one*

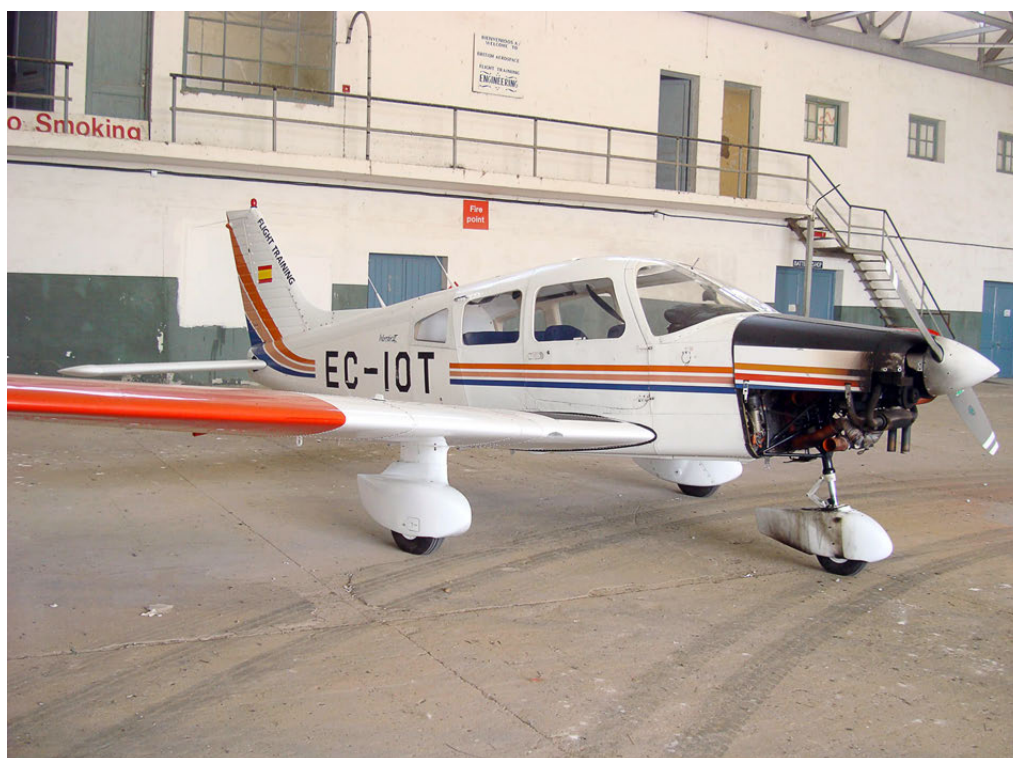
Figura 1. Vista general de la aeronave tras su traslado al hangar

El alumno resultó ileso. La aeronave tuvo daños confinados a la zona del motor y su carenado, siendo remolcada posteriormente a un hangar y preservada para su posterior inspección.

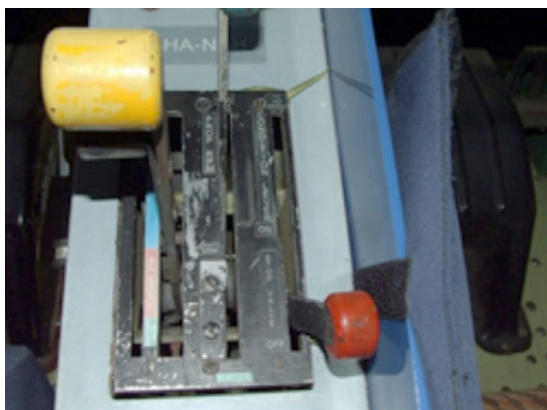
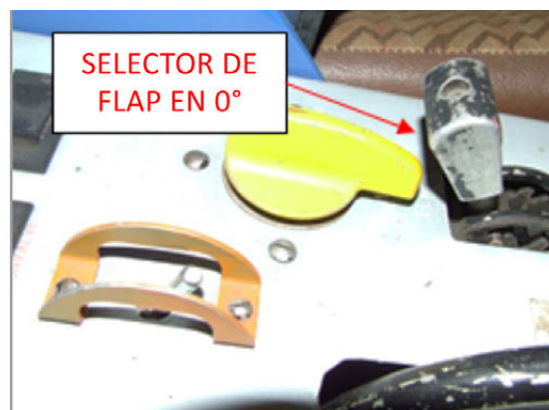
Figura 3. Palancas de control del grupo propulsor (izda.) y selector de flaps (dcha.)

En la investigación de campo realizada con posterioridad al accidente se pudieron observar los siguientes detalles: la palanca de flap en posición 0°, la palanca de gases en una posición intermedia, el paso está totalmente adelante y la «condition» cerrada.

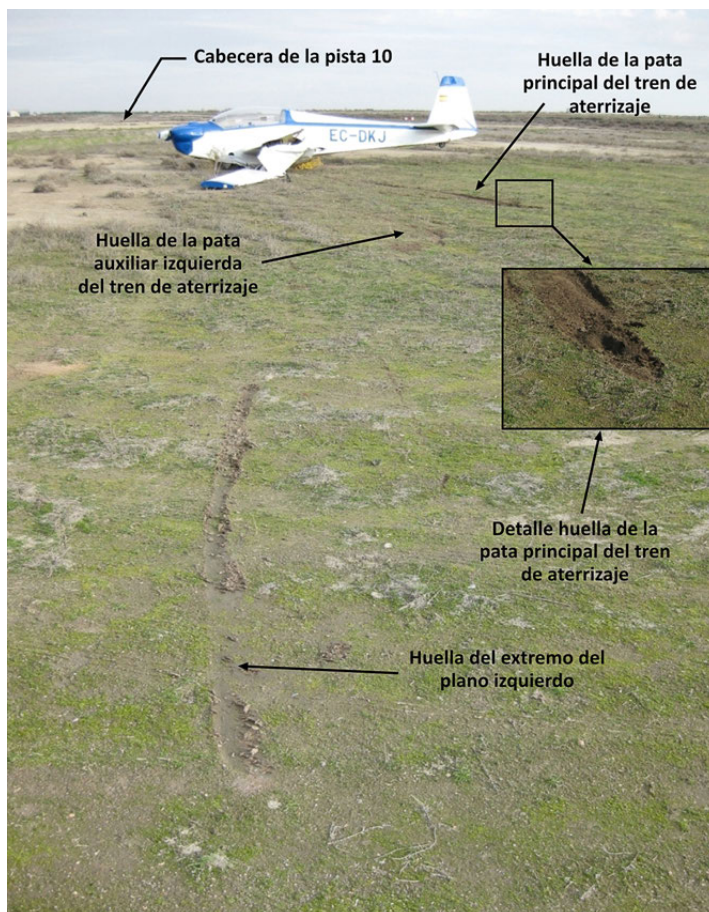
Figura 3. Fotografía de las marcas dejadas por la aeronave y detalle de la marca hecha por la pata principal

Los restos de la aeronave se encontraban en la zona de protección de pista existente en el área de aproximación a la pista 10 del aeródromo privado de La Mancha, que se extiende desde el borde de la franja de pista hasta el cauce la «Zanja de la Veguilla», que en esa zona discurre casi perpendicular a la pista.

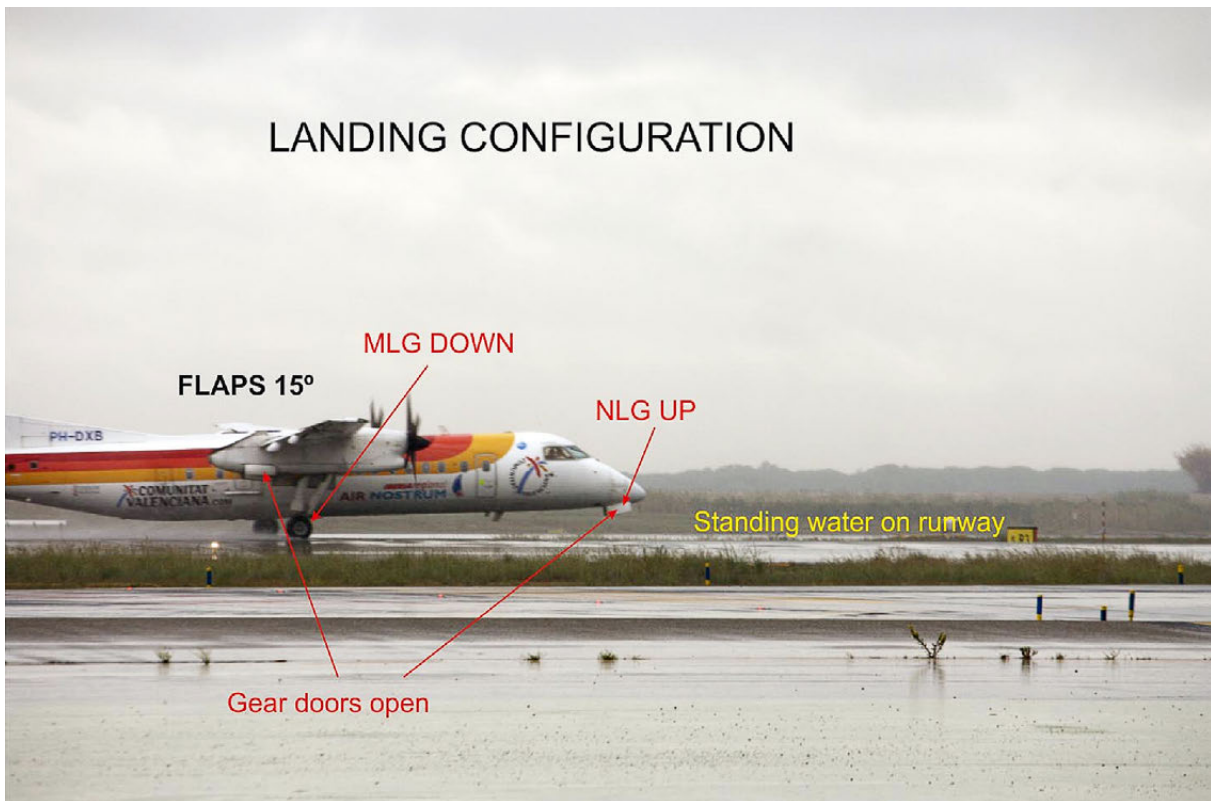
Figure 2. Photograph of the airplane during incident touchdown

Approximately an hour after the airplane was evacuated, the front part of the aircraft was lifted with a crane so that it could be removed from the runway. Once the nose of the airplane was lifted, the alternate control in the cockpit for lowering the nose gear was actuated, and the gear lowered and locked correctly. The inhibit switch was found actuated in the cockpit and the overhead and floor doors were open. The PTU selector switch was in manual.

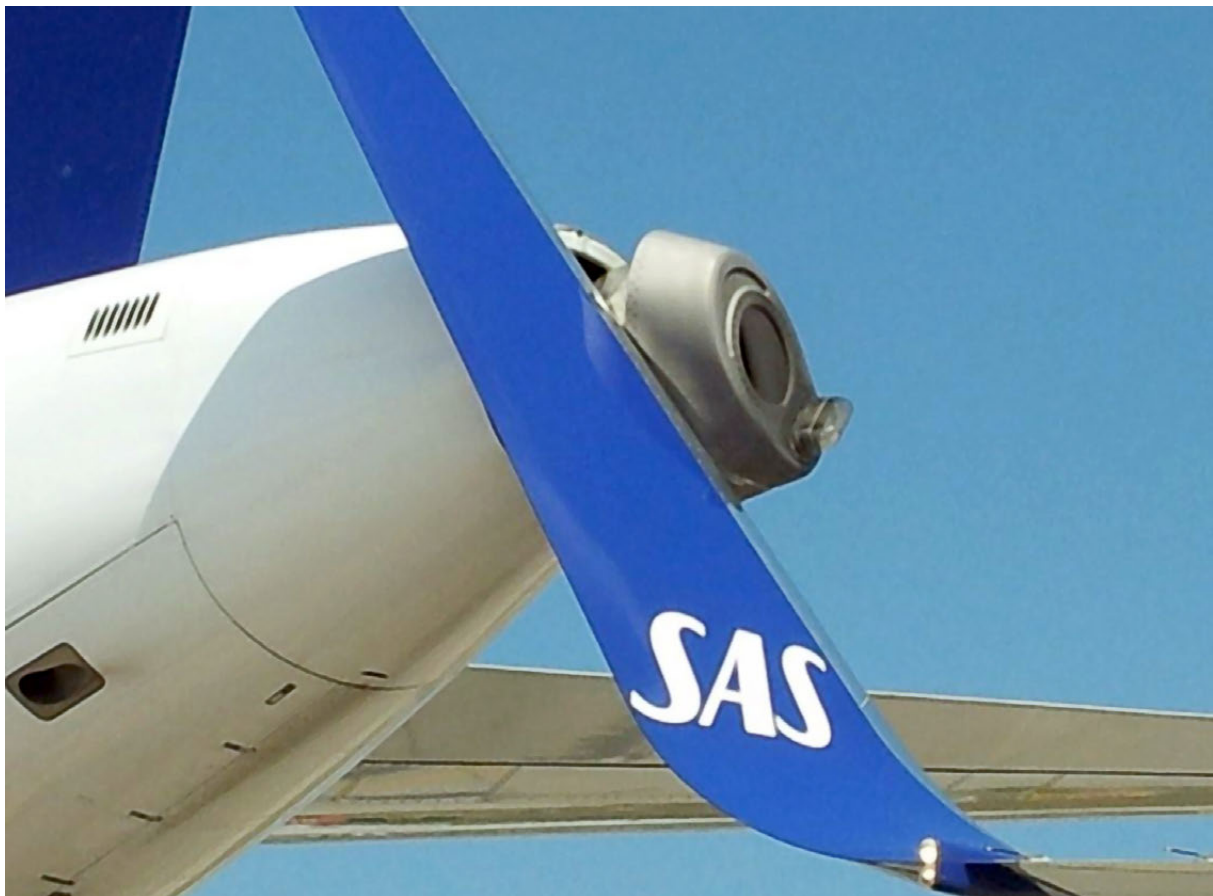
Figure 1. Photograph of the B-737's winglet caught on the A320's APU exhaust nozzle

The controller sent a marshaller to check whether the two aircraft had impacted. He reported that there had been contact and that the left winglet on the B-737 was stuck on the APU exhaust cone on the A-320.

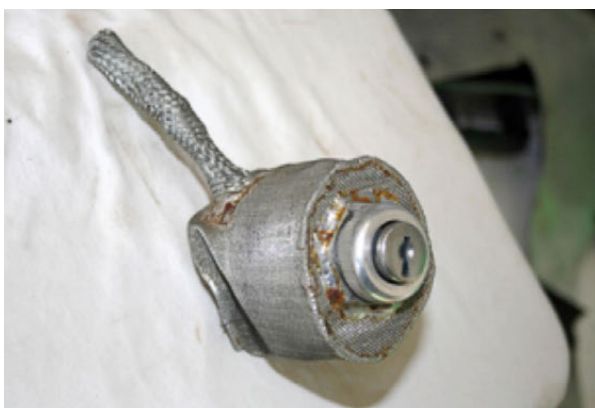
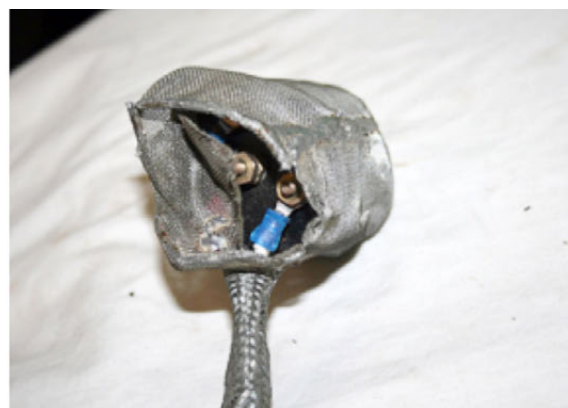
Figure 1. The aircraft's ignition switch

This information was conveyed to the Bureau d'Enquêtes et d'Analyses on 27 December 2011, which resulted in the manufacturer issuing a mandatory service bulletin, No. 120102 (see Appendix 1), dated 25 January 2012, with instructions regarding the corrective actions to take with the device.

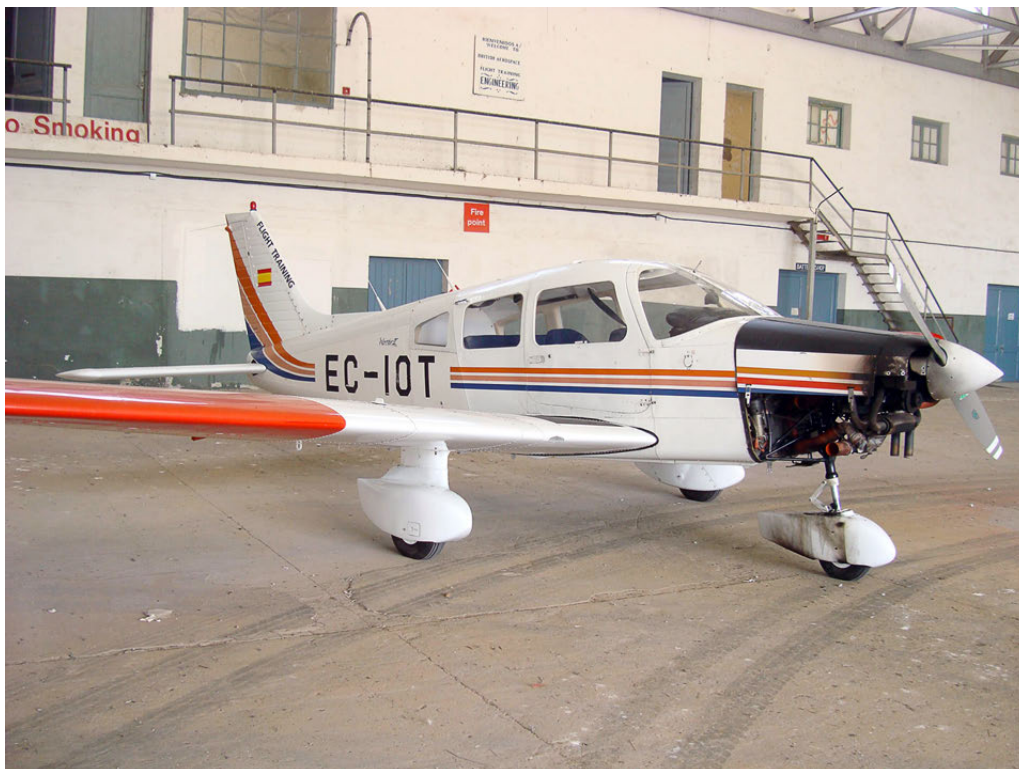
Figure 1. Aircraft after being taken to the hangar

The student was preparing to do a solo flight. According to his statement, he started the aircraft after completing the fuel priming sequence three times without noting any anomalies, then he headed to an area of the apron to conduct the engine test. During said test the student closed down on the throttle to check the engine idle, in conformance with the "Check idle" item on the corresponding checklist. Just then the engine made a loud noise, stopped and smoke started issuing from the engine. The student called the school's operations department and performed the checks in the associated engine fire checklist. While he was doing this, flames started to issue from the engine cover. An instructor in another aircraft, alerted to the flames by his student, quickly took a fire extinguisher from another aircraft parked nearby and responded to the scene. By the time he arrived, the student had exited the aircraft and the instructor discharged the extinguisher to put out the fire. Once the fire was out, the instructor entered the cockpit and secured the aircraft, placing the master switch in OFF. According to his statement, there was smoke inside and he decided to take the other extinguisher. On exiting the aircraft, the instructor gave the extinguisher to the maintenance mechanic who had just arrived, who discharged it on the reflashing fire.

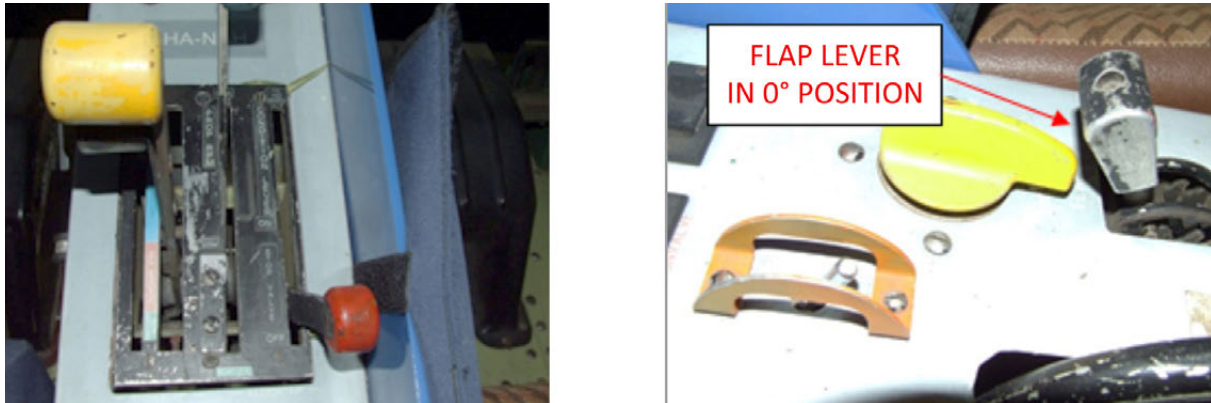
Figure 3. Powerplant control levers (left) and flap selector (right)

The onsite investigation conducted after the accident revealed that the flaps were in the 0° position, the throttle lever was in an intermediate position, the pitch was full forward and the condition closed.
