# CIAIAC

COMISIÓN DE  
INVESTIGACIÓN  
DE ACCIDENTES  
E INCIDENTES DE  
AVIACIÓN CIVIL

## Boletín Informativo

3/2013

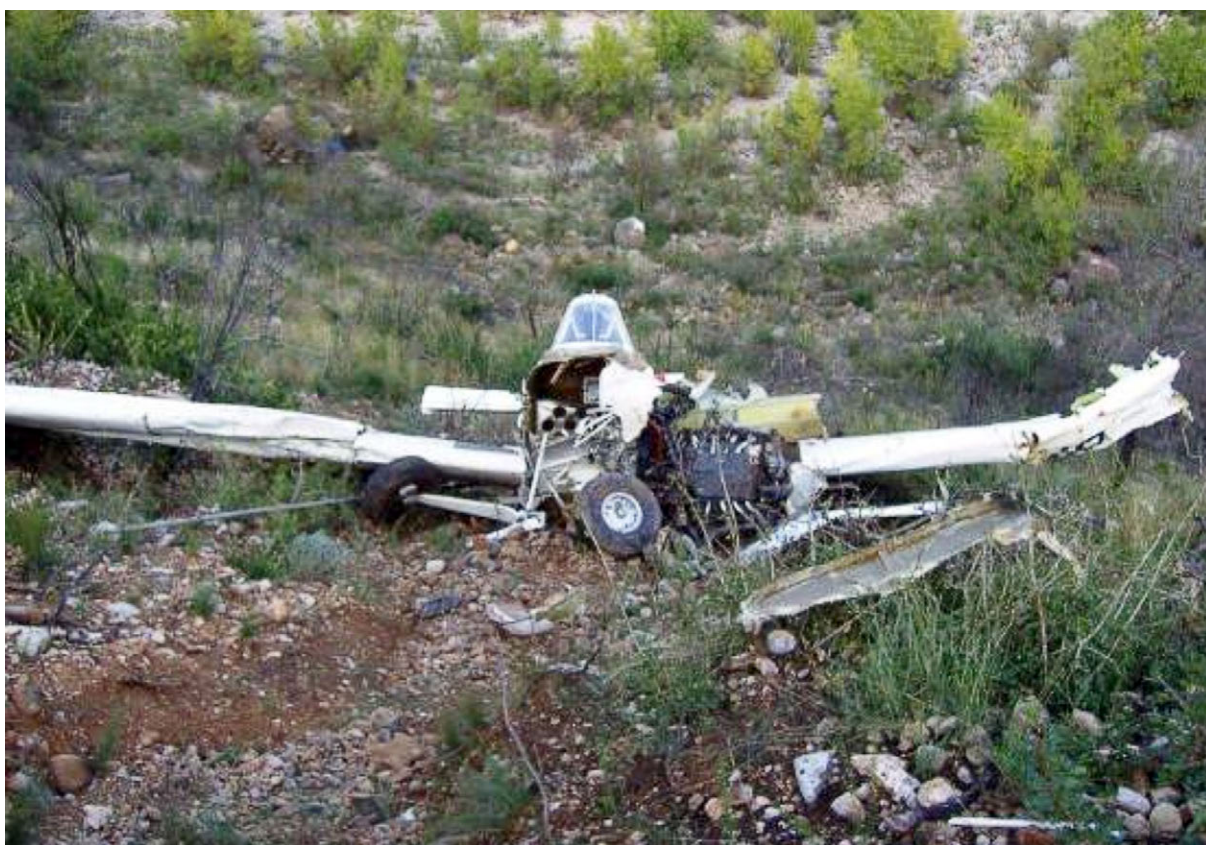
La aeronave resultó destruida, presentando daños importantes en el ala (principalmente en el plano izquierdo), en el fuselaje y en el cono de cola. El tren de aterrizaje se desprendió y tanto la bancada del motor como la hélice fueron arrancadas y desplazadas a la izquierda del avión (véase figura 2).

Figura 2. Fotografía de la aeronave en el lugar del accidente

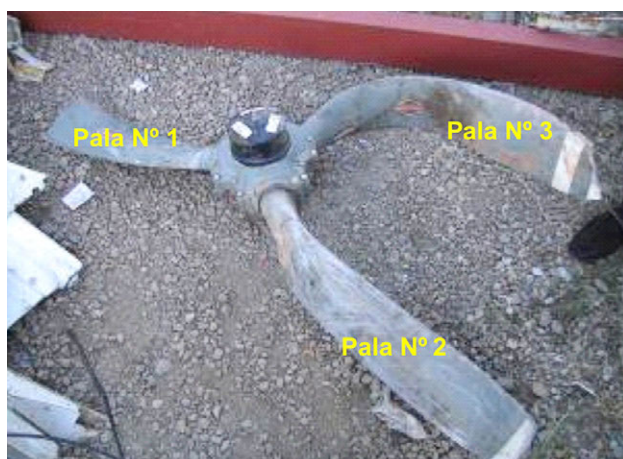
La hélice estaba compuesta por tres palas de aluminio. Una de ellas (N.º 1) estaba fracturada por la mitad, la siguiente según el sentido de giro del motor<sup>3</sup> (N.º 2)

Figura 3. Fotografía de la hélice

hélice estaba deformada, pero no se apreciaban grietas ni roturas.

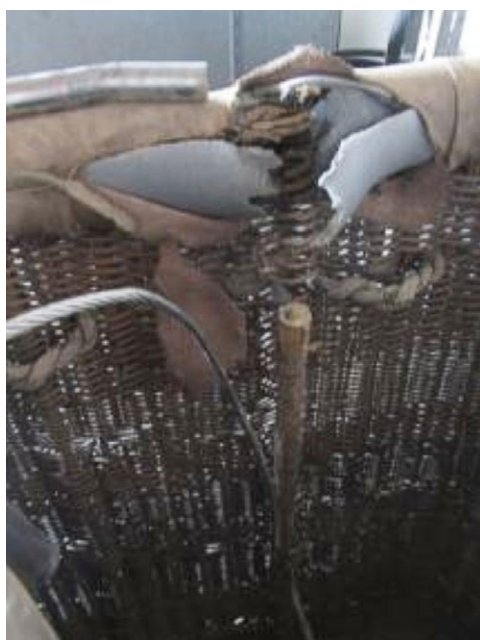
La aeronave sufrió importantes desperfectos en la barquilla, ocasionados durante el aterrizaje. Las dos sujeciones metálicas para los soportes del quemador se rompieron en el lado del impacto directo, y los cables insertos en el mimbres de la barquilla la rompieron, saliendo hacia el interior del compartimento de pasajeros. Las figuras 2 y 3 muestran el alcance de estos desperfectos.

Figura 2. Daños en esquina de la cesta

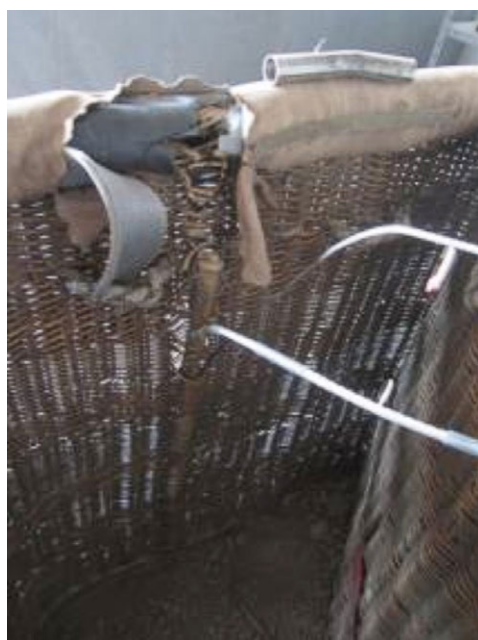
Figura 3. Daños en otra esquina

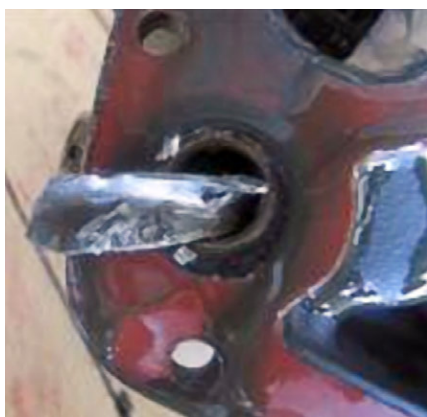
Los accesorios y elementos exteriores del motor estaban en buen estado. Desmontando estos últimos, se encontraron las bujías bastante engrasadas, destacando las del cilindro nº 1, situado más atrás; la tubería de transmisión de presión al indicador en cabina estaba seca, cuando debería tener aceite.

Figura 5. Salida de aceite hacia el filtro

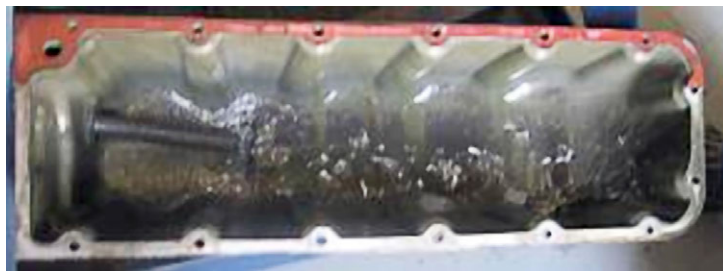
Figura 6. Virutas en el cárter inferior

En el cárter inferior se encontraron abundantes virutas metálicas (véase figura 6) y, cuando se separaron los semicárteres, se encontraron partidos el cigüeñal, por el contrapeso que une la muñequilla del cilindro n.º 2 y el apoyo n.º 2, y el árbol de levas, a la misma altura que el cigüeñal (véanse figuras 7 y 8). Con la rotura del contrapeso del cigüeñal se rompió también el conducto de lubricación existente en su interior.

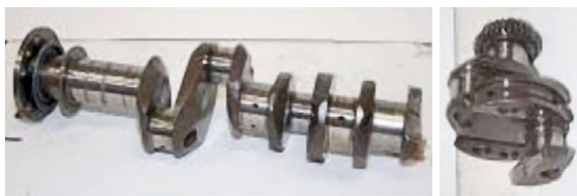
Figura 7. Cigüeñal

Finalmente, el cojinete n.º 2 del cigüeñal (segundo empezando por atrás) se había partido y salido de su alojamiento, y éste había girado directamente sobre sus apoyos en los semicárteres, produciendo en ellos fuertes deformaciones; el cojinete posterior y los dos cojinetes delanteros se mantenían en su lugar y presentaban características de haber girado el cigüeñal sobre ellos con una lubricación deficiente.

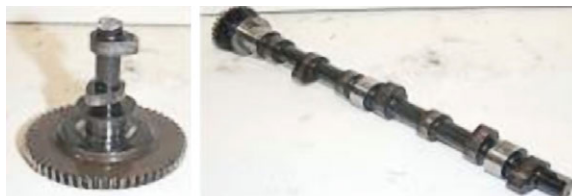
Figura 8. Árbol de levas

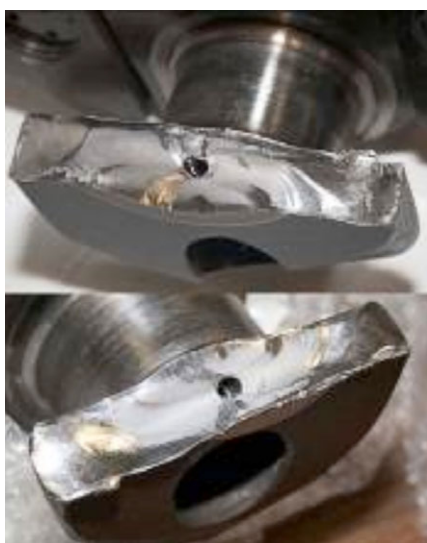
**Figura 9.** Detalle de la rotura del cigüeñal

En la zona del radio de acuerdo entre el contrapeso y el apoyo del cigüeñal se aprecia la existencia de grietas en direcciones paralelas a la superficie de fractura, así como microgrietas en la capa de nitruración.

Atendiendo a los caracteres macro y microfractográficos, la rotura del contrapeso del cigüeñal se ha iniciado y propagado por un mecanismo de fatiga hasta la consumación de la rotura final por sobrecarga estática.

La zona de origen de la rotura se sitúa en la zona del radio de acuerdo del contrapeso con el apoyo, zona en la que se han observado diversas estrías periféricas. Esta zona de

En el origen de las grietas de fatiga no se observó ningún tipo de defecto metalúrgico ni indicios de corrosión, por lo que se considera que el desencadenante del proceso de fatiga fue puramente mecánico.

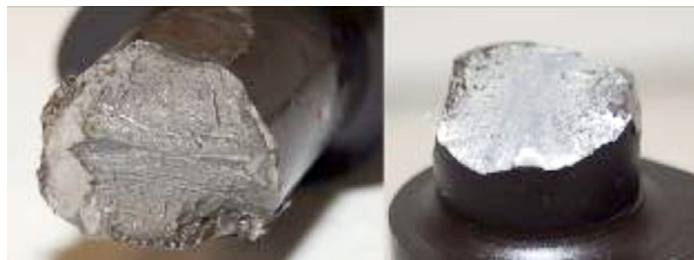
Figura 10. Detalle de la rotura del árbol de levas

Atendiendo a los caracteres macro y microfractográficos de la superficie de fractura del árbol de levas, la rotura se ha iniciado y propagado en dos frentes opuestos por el mecanismo de fatiga oligocíclica hasta la consumación final por sobrecarga estática.

La rotura del árbol de levas se ha producido por un estado de cargas anormal de funcionamiento. Este estado de solicitaciones corresponde a un estado de cargas puntuales de flexión, repetitivas, en dos zonas opuestas del eje.

Estas entradas de cargas anómalas observadas en la zona de rotura, muy probablemente, son debidas a contactos repetidos de uno de los contrapesos del cigüeñal una vez se ha producido la rotura del mismo.

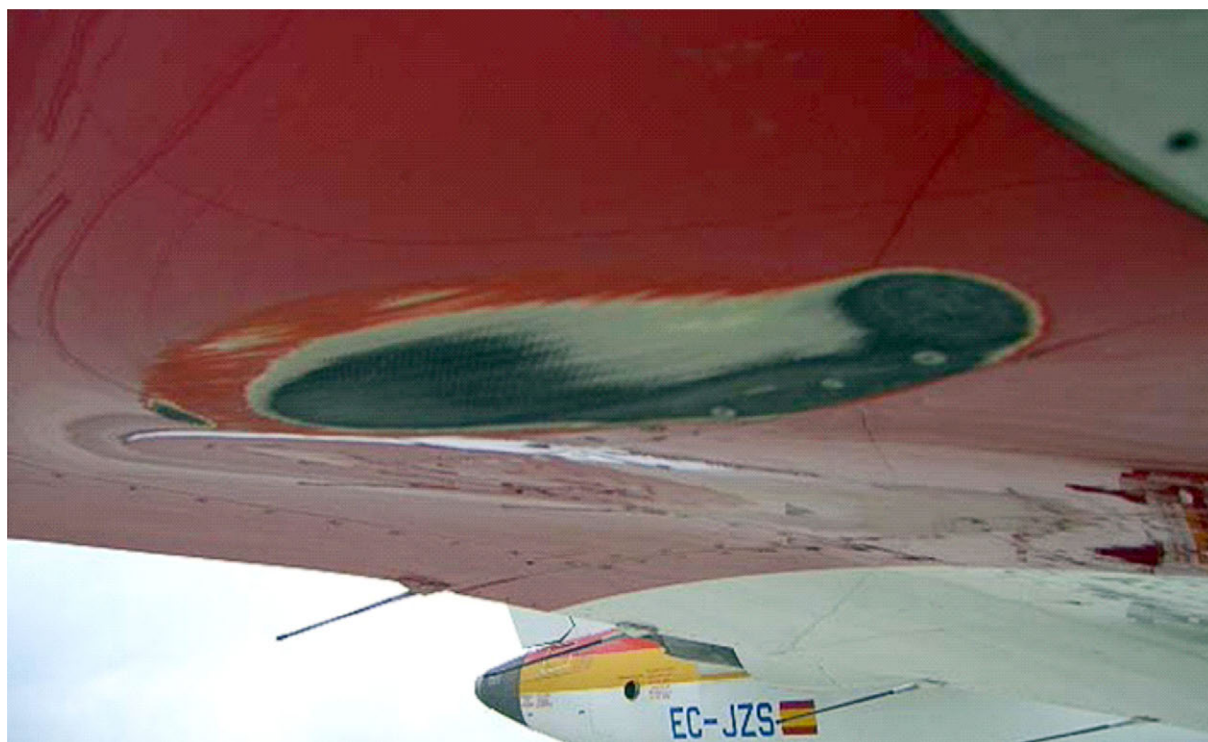
Figura 2. Rasponazo en intradós del plano derecho

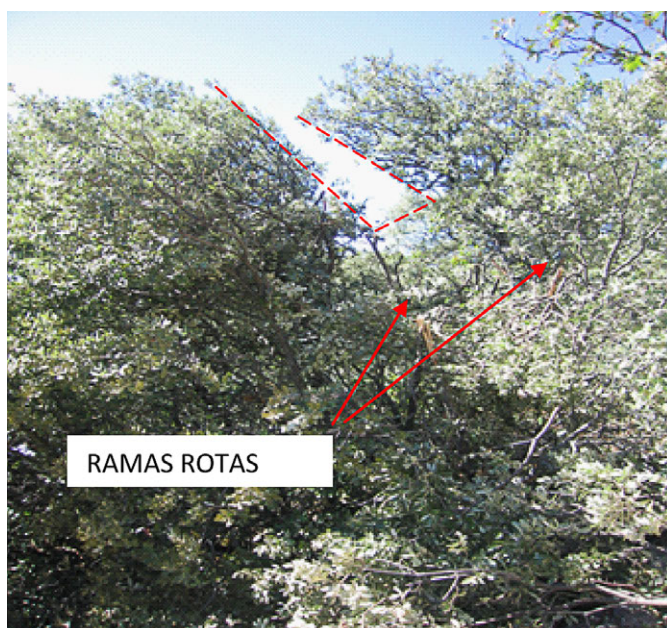
Figura 4. Impacto contra árboles

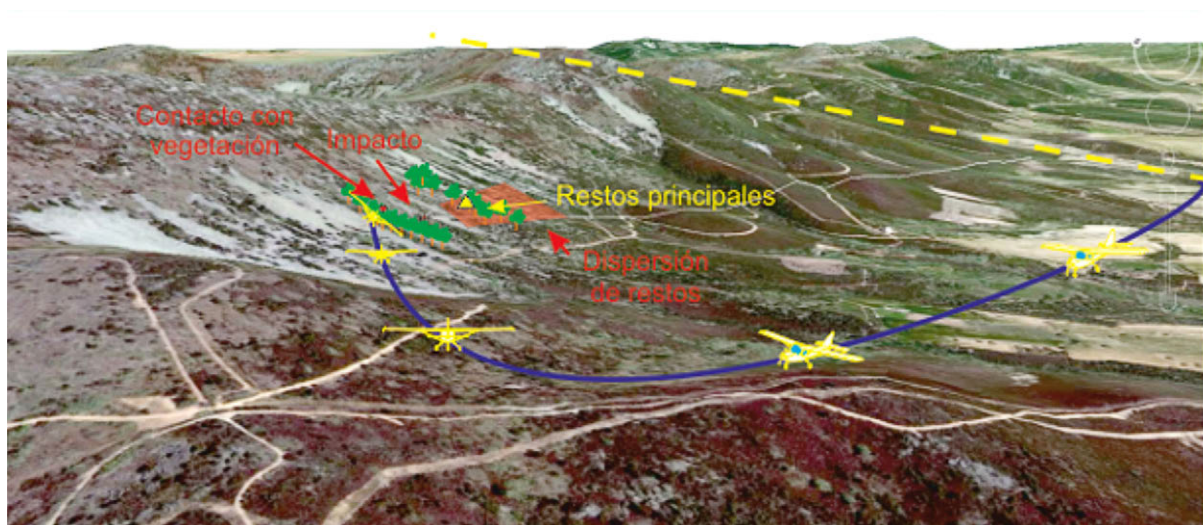
Figura 5. Croquis del impacto y distribución de los restos

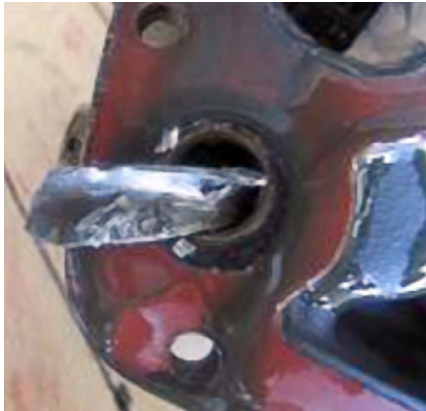
The engine's accessories and external components were in good condition. When said components were removed, the spark plugs were found to be greasy, in particular those on the rearmost no. 1 cylinder. The pressure sensing line to the gauge in the cockpit was dry when it should have had oil in it.

Figure 5. Oil outlet to the filter

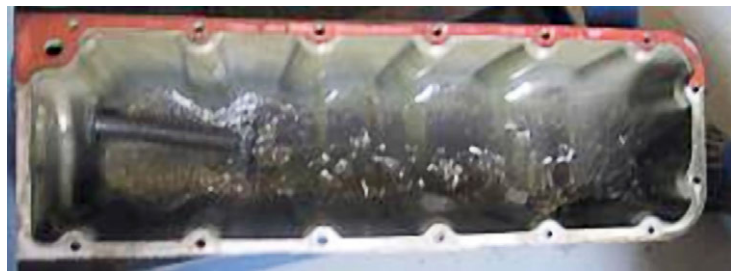
In the lower crankcase there were a large number of metal chips (see Figure 6). When the crankcase was disassembled into two halves, the counterweight on the crankshaft that joins the crankpin on the no. 2 cylinder and the no. 2 support was found to be broken. Also broken was the camshaft in the same area as the crankshaft (see Figures 7 and 8). The break in the crankshaft counterweight led to the fracture of the lubricating line inside the crankshaft counterweight.

Figure 6. Chips in the lower crankcase

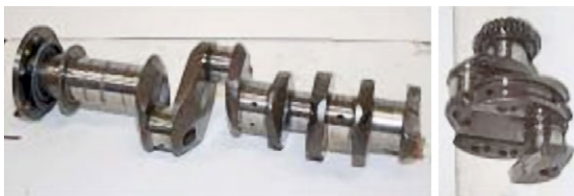
Figure 7. Crankshaft

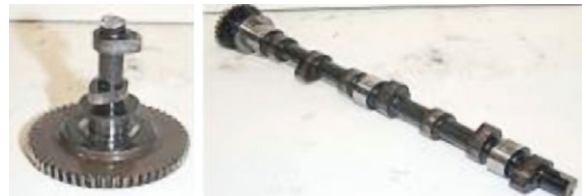
Figure 8. Camshaft

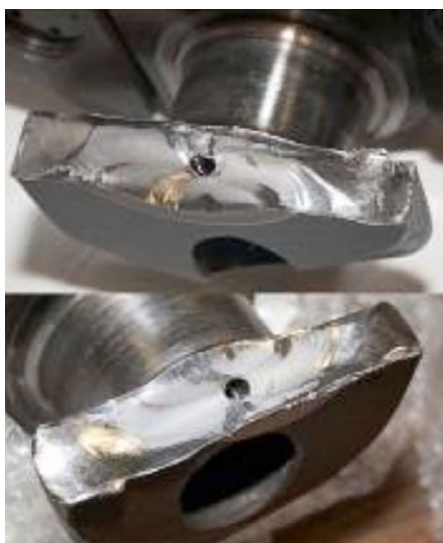
The area of common radius between the counterweight and the crankshaft support revealed the presence of cracks that were parallel to the fracture surface, as well as microcracks in the nitride layer.

Figure 9. Fracture in the crankshaft

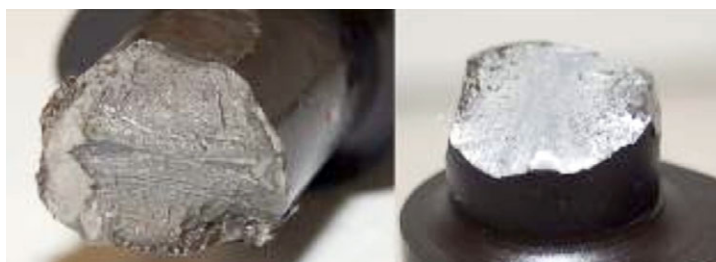
Figura 10. Detalle de la rotura del árbol de levas
