**COMISIÓN DE  
INVESTIGACIÓN  
DE ACCIDENTES  
E INCIDENTES DE  
AVIACIÓN CIVIL**

## Boletín Informativo

4/2013

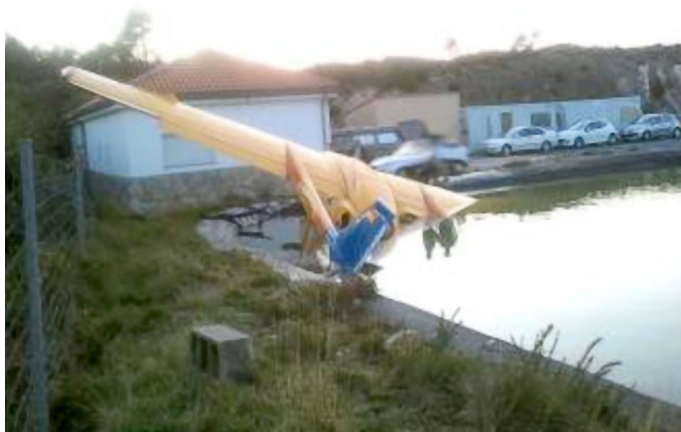
Figura 1. Posición final de la aeronave

La aeronave sufrió daños en el tren de aterrizaje delantero, con rotura de la horquilla de la rueda y golpes en las compuertas de dicho tren, más acusados en la del lado derecho.

Asimismo, presentaba daños en la sección del borde de ataque del plano izquierdo más alejada del encastre, con rotura parcial del borde marginal, y en el extremo del plano derecho, con rotura del borde marginal y las luces de navegación, producidos por haber golpeado la valla que rodeaba la balsa.

Los deflectores de refrigeración («cowl flaps») del motor delantero sufrieron rotura parcial el derecho y daños por impacto el izquierdo, y la hélice delantera presentaba ligeras dobleces hacia atrás en las puntas de palas.

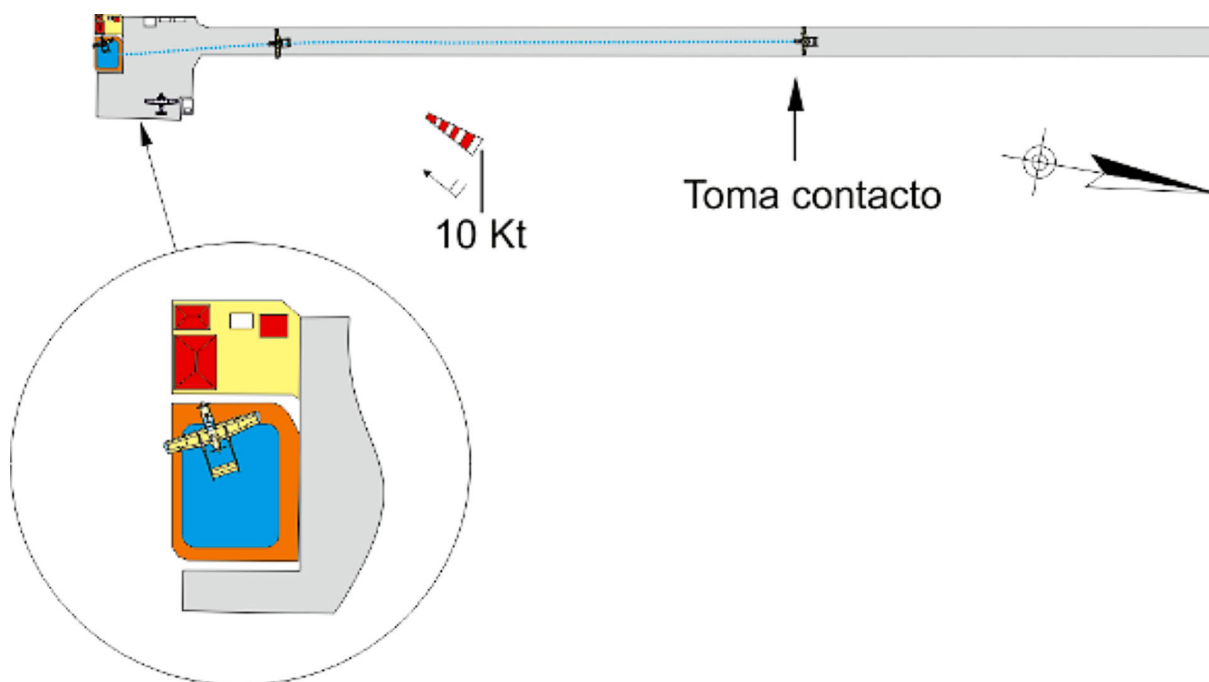
Figura 3. Trayectoria de la aeronave en el suelo

toma mas larga de lo habitual y al percibir que iba demasiado rápido pensó en hacer motor y al aire, pero consideró que ya no era viable, por lo que cortó los motores y aplicó frenos; esto no fue suficiente e impactó contra la valla de la balsa de agua, pasó por encima del muro de contención de ésta y terminó dentro de la misma.

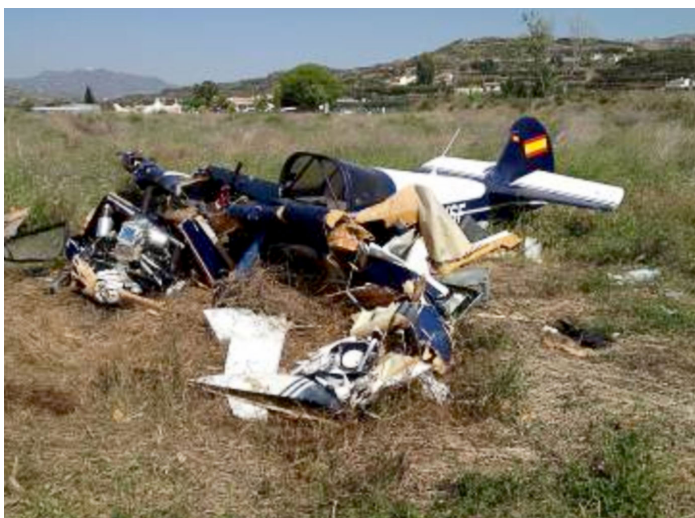
Figura 1. Vista general de la aeronave

La segunda sección estaría formada por los planos y la parte de fuselaje situada a la altura de éstos. El plano izquierdo se encontraba parcialmente destruido. De los largueros, es la sección central la que tiene los daños más severos.

Las palancas y demás controles de mando en cabina se encontraban arrancados de sus fijaciones, a causa de los daños derivados del impacto contra el suelo. No obstante, se mantenían unidos a los cables/barras de transmisión, lo que posibilitó que pudiera comprobarse la existencia de continuidad entre los mandos y las superficies sobre las que actúan.

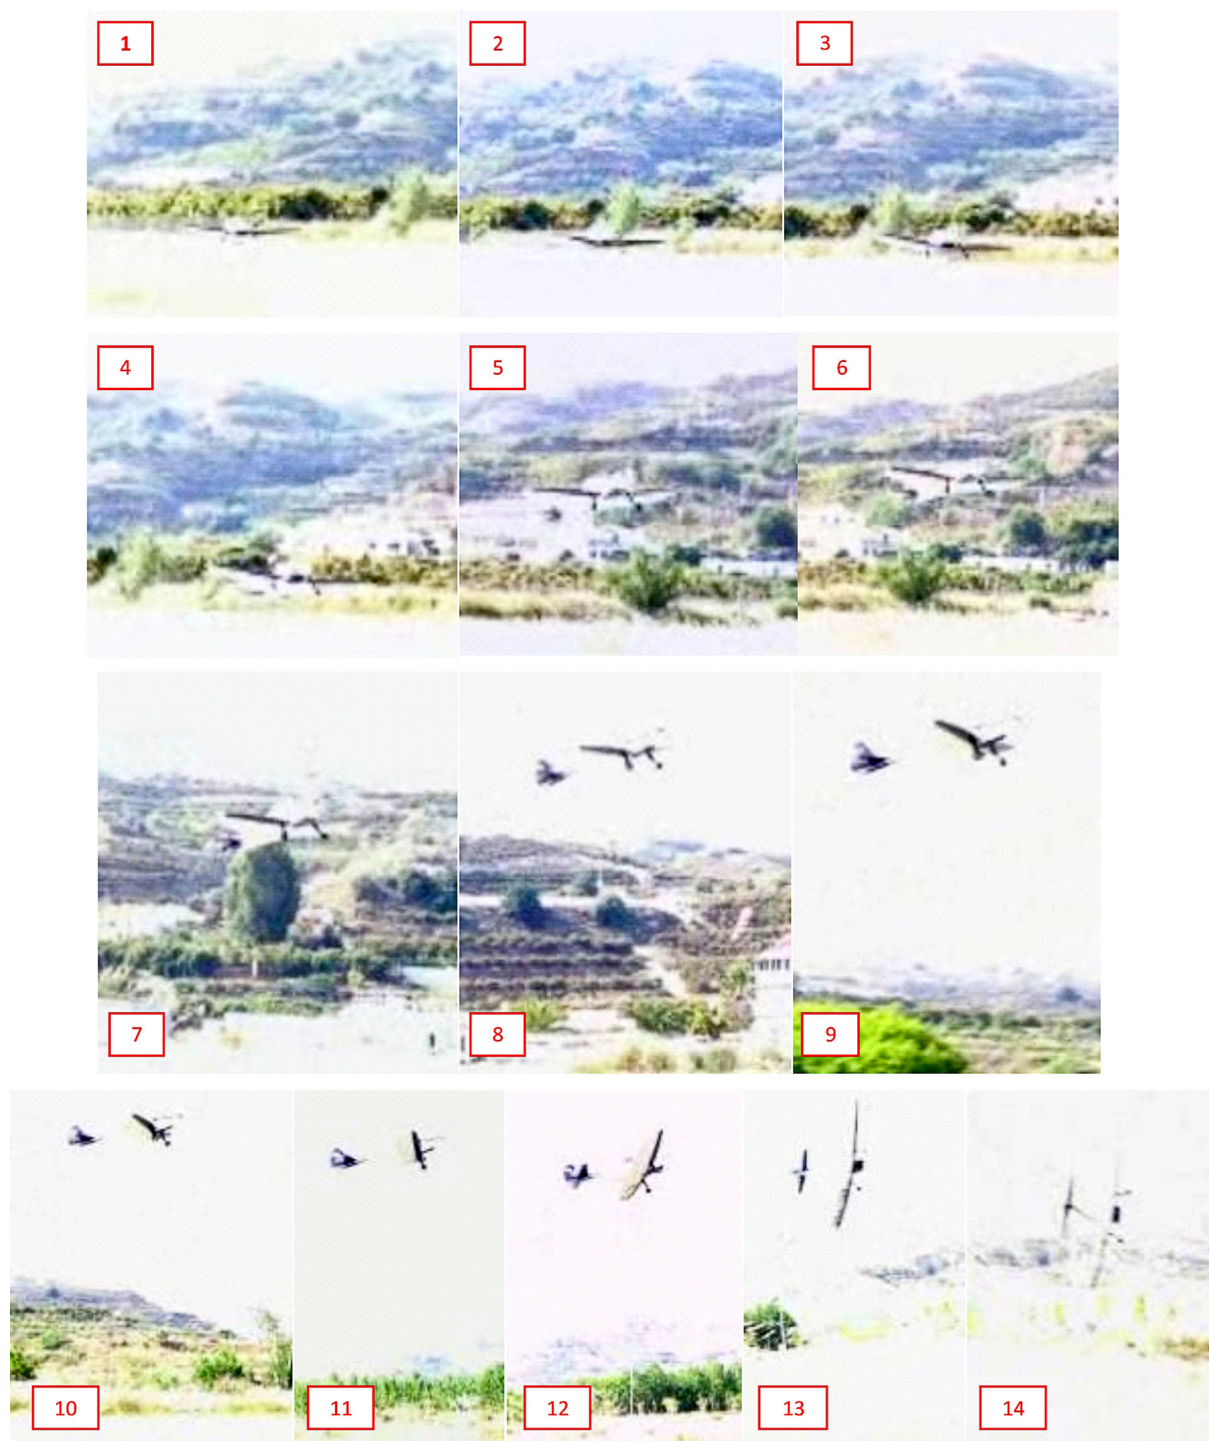
La figura 3 recoge diferentes fotogramas del despegue. El fotograma n.º 3 recoge el momento en el que la aeronave se va al aire. Desde este fotograma hasta el n.º 10 la

Figura 3. Fotogramas del despegue de la aeronave

aeronave está ascendiendo. En ellos puede observarse el elevado ángulo de ataque, especialmente en los fotogramas n.º 7 y 8. El n.º 10 corresponde al instante en el que la aeronave alcanza su máxima elevación. En el n.º 11 ya es posible apreciar cierta inestabilidad en la aeronave. En el n.º 12 este hecho ya es claramente patente, mostrando la aeronave un fuerte alabeo. En el resto de fotogramas puede verse que el ángulo de alabeo ha aumentado y como la aeronave se precipita hacia el suelo.

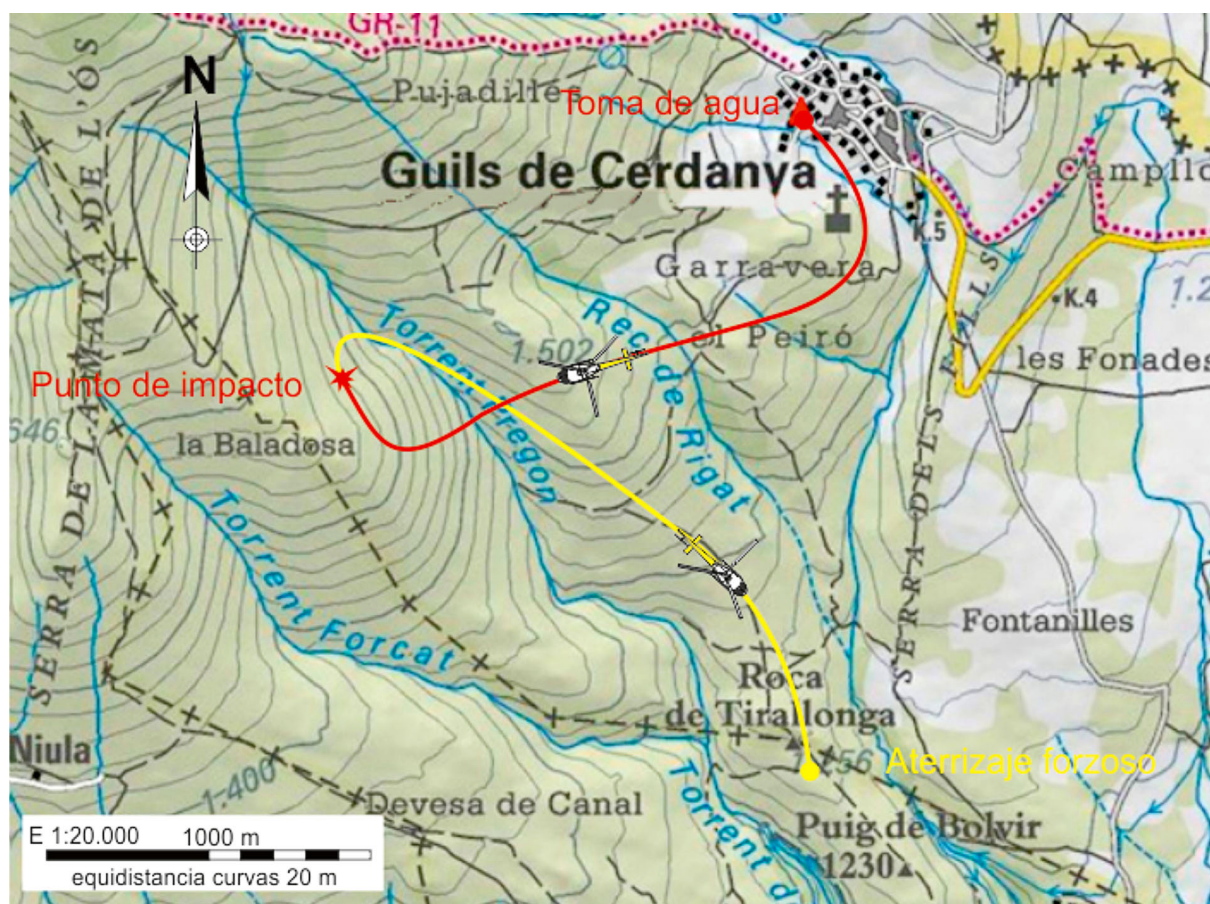
El terreno que sobrevoló el helicóptero para lanzar el agua antes del impacto tenía una pendiente positiva muy pronunciada.

Figura 2. Traza de la última trayectoria y lugares de la toma de agua, impacto y aterrizaje

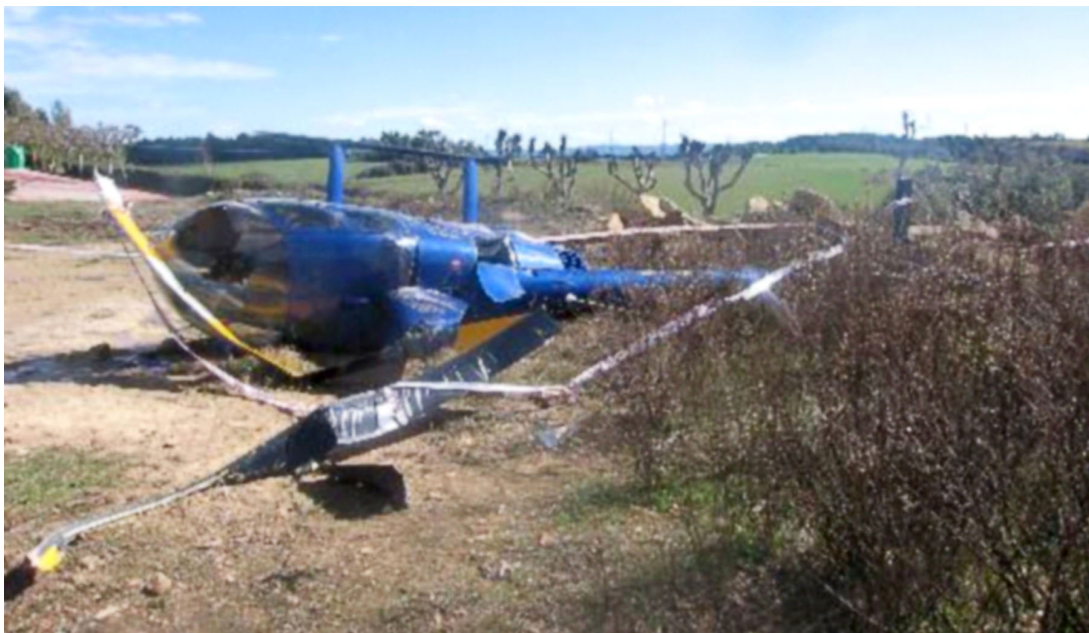
Figura 1. Fotografía de la aeronave

El helicóptero estaba apoyado sobre el lado izquierdo y tenía daños de importancia en ese lateral. La puerta se había desprendido.

El lado derecho del parabrisas de la cabina estaba roto, pero en el interior no había daños de importancia.

El patín izquierdo estaba deformado hacia el plano de simetría del helicóptero. El patín derecho no presentaba daño alguno.

La parte inferior de la cabina estaba deformada en la zona donde empieza el cono de cola. Este último solo tenía daños en su parte final porque golpeó contra unas rocas al apoyar en el suelo. Una de las palas del rotor trasero estaba desprendida y la otra no tenía ningún daño. Las palas del rotor principal tenían grandes deformaciones, pero no se llegaron a desprender.

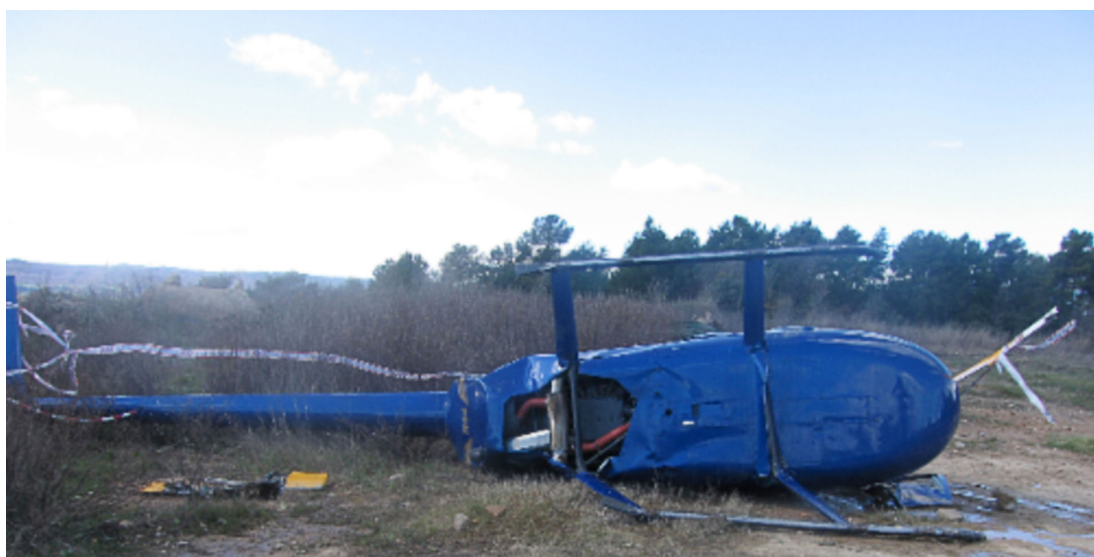
Las huellas que se encontraron en el terreno indicaban que había golpeado en el suelo con el patín izquierdo, lo que sería indicativo de que se había desplazado a la vez hacia delante y lateralmente, y que fue durante ese movimiento cuando golpeó con el patín izquierdo y volcó sobre el lado izquierdo.

Figura 4. Parte inferior del helicóptero
