**COMISIÓN DE  
INVESTIGACIÓN  
DE ACCIDENTES  
E INCIDENTES DE  
AVIACIÓN CIVIL**

# **BOLETÍN INFORMATIVO**

## **6/2013**

COMISIÓN DE INVESTIGACIÓN  
DE ACCIDENTES E INCIDENTES  
DE AVIACIÓN CIVIL

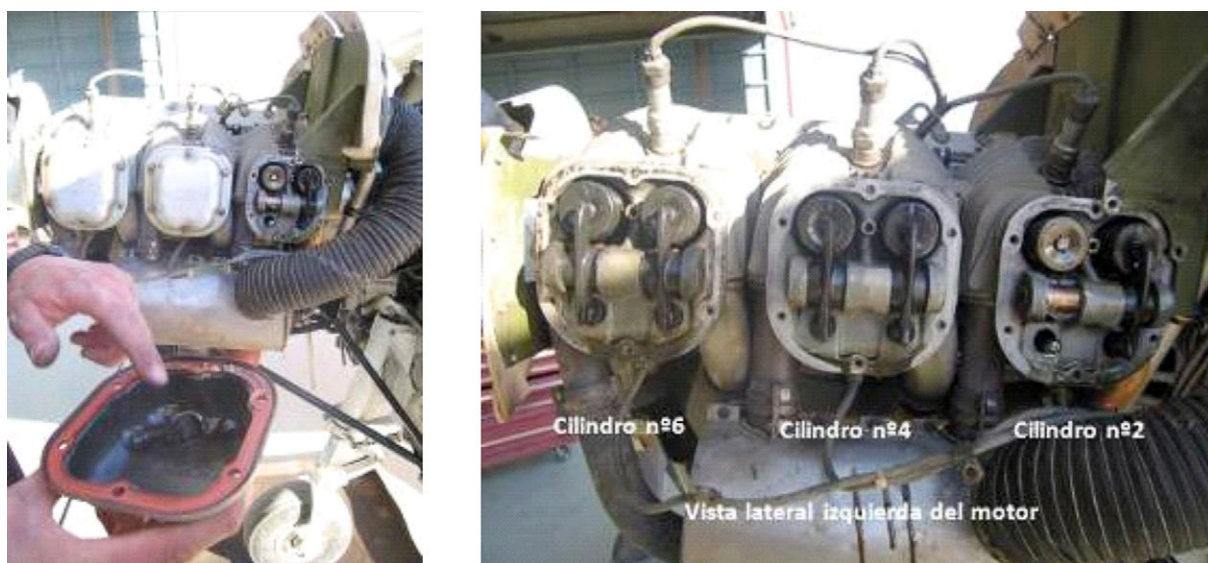
Figura 5. Desmontaje de las tapetas de los cilindros 2, 4 y 6 y estado de balancines

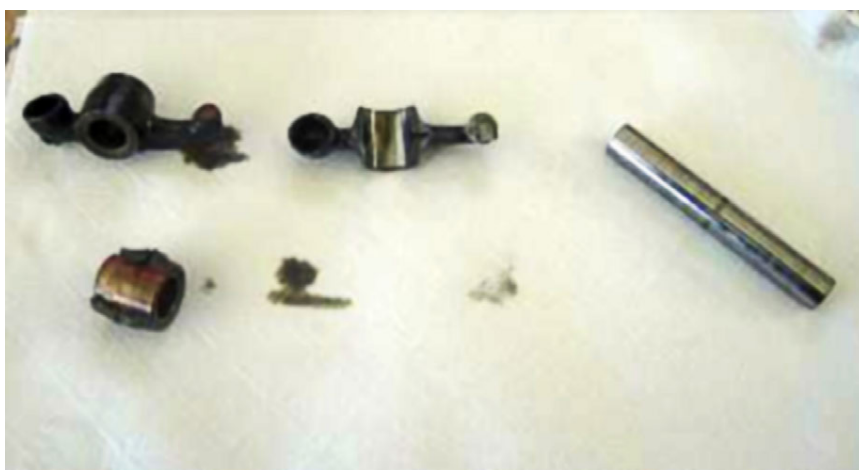
Figura 6. Balancines y eje del cilindro n.º 2

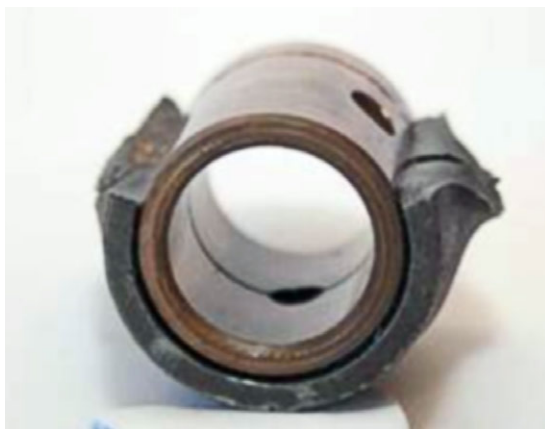
Figura 8. Desalineación de los orificios de lubricación

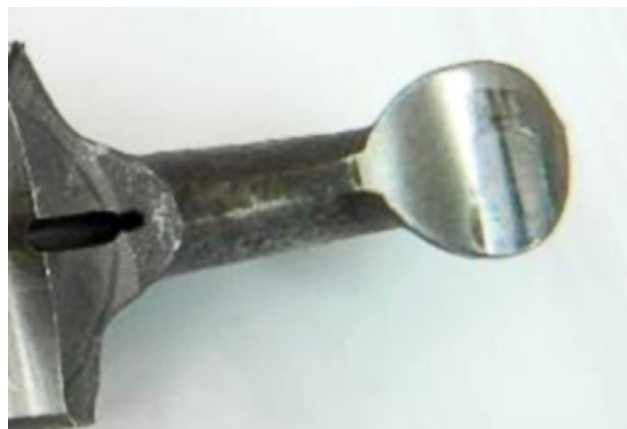
Figura 9. Planos de contacto del patín del balancín de escape dañado

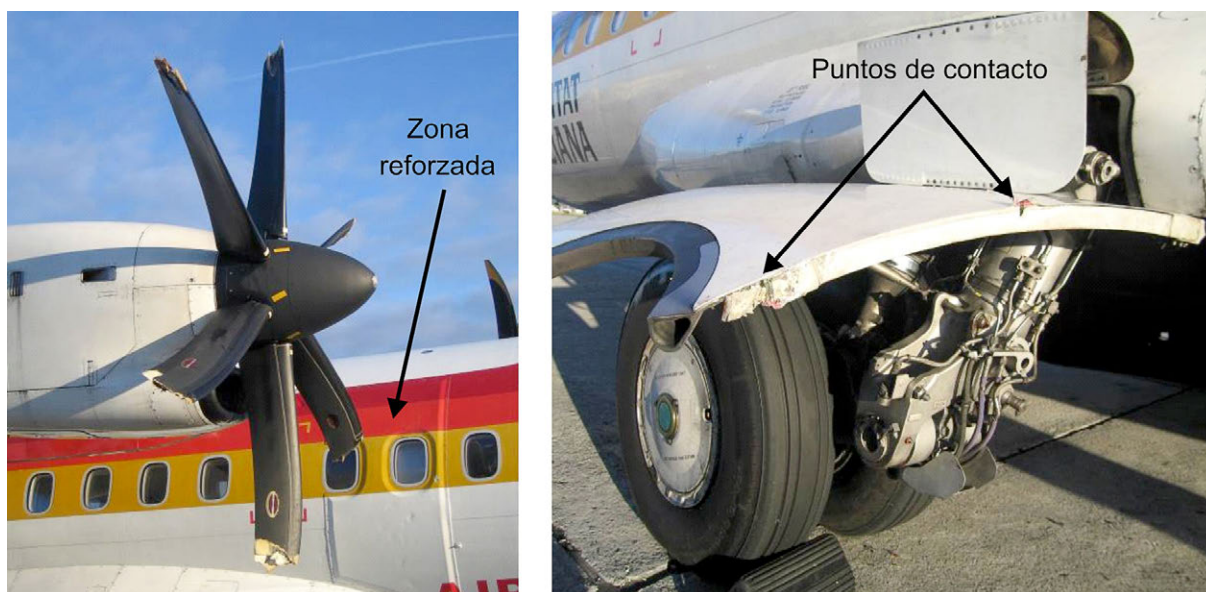
Como consecuencia del impacto de la hélice derecha contra el grupo de potencia, se produjo la rotura de sus seis palas (véase figura 1). Cada pala perdió unos 56 cm.

**Figura 1.** Fotografías de los daños en la hélice y en la compuerta de la pata derecha del tren de aterrizaje principal

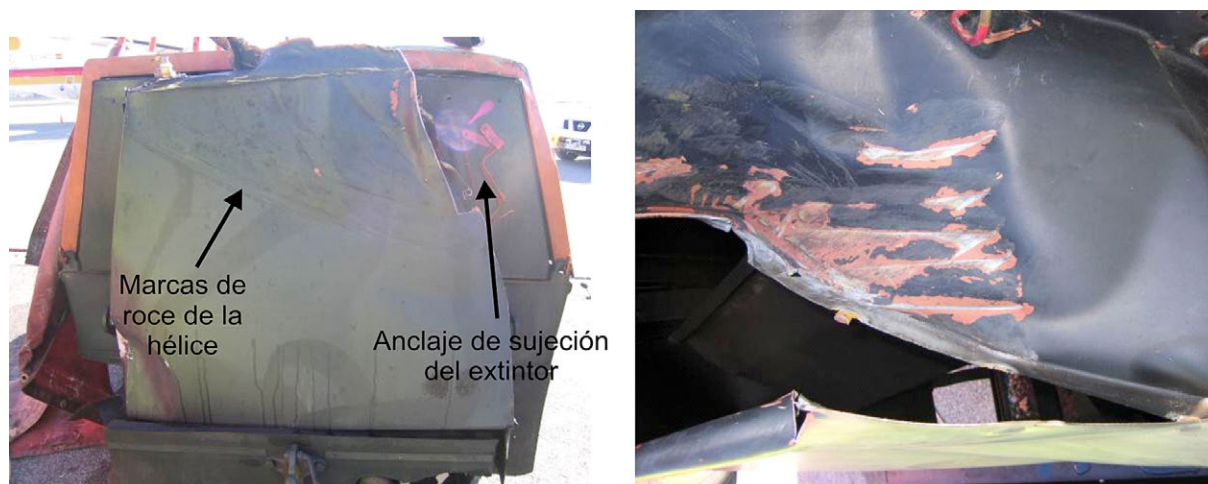
La hélice del motor derecho impactó contra la parte trasera derecha de la unidad de potencia de tierra (GPU), produciendo daños importantes en el carenado de esta parte. El extintor de incendios que equipa el GPU, estaba colocado en la parte posterior derecha de éste, por lo que también fue golpeado por la hélice lo que hizo que saliera despedido. Se encontró al otro lado de la aeronave.

La parte posterior izquierda del GPU fue golpeada por la compuerta de la pata derecha de tren de aterrizaje principal, lo que produjo daños en la zona.

Figura 2. Fotografías del GPU. A la izquierda parte trasera con marcas de roce de la hélice y a la derecha detalle de marcas de impacto de pala

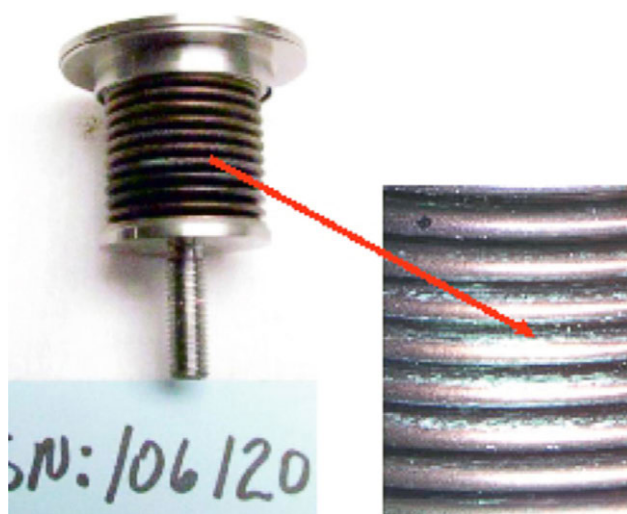
Se desmontó el diafragma de la unidad de control de combustible y una primera inspección visual del mismo reveló la existencia de corrosión en su superficie externa (figura 2). Se envió al fabricante (Woodward) para someterlo a un estudio detallado en laboratorio. El informe del laboratorio concluyó que la fuga se había producido cuando la corrosión originada en la cara externa progresó lo suficiente para alcanzar un defecto preexistente en la cara interna de la superficie del diafragma.

Figura 2. Detalle de la zona corroída en el diafragma

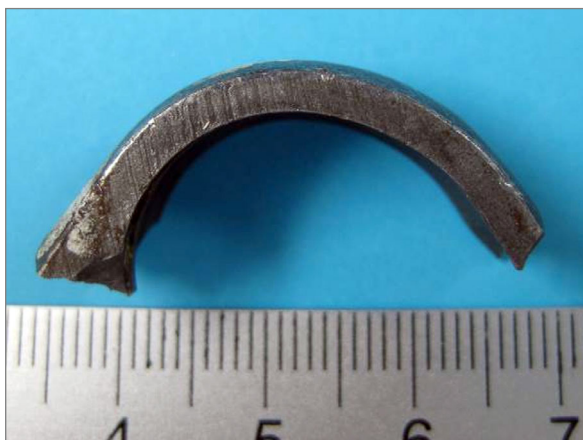
Una parte de esa superficie de fractura se encuentra totalmente recubierta de productos de corrosión. El resto de la rotura presenta caracteres típicos de rotura dúctil.

Figura 3. Vista lateral del fragmento de orejeta

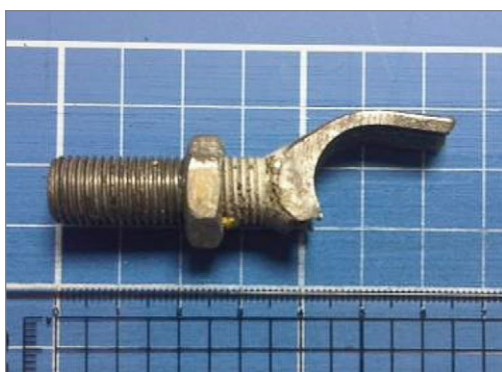
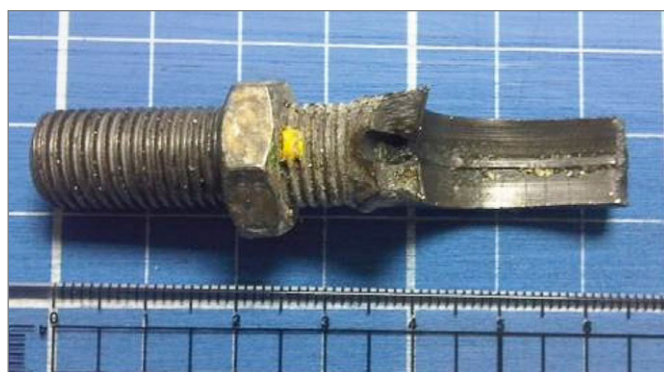
Figuras 7 y 8. Fragmento del resto de la orejeta rota

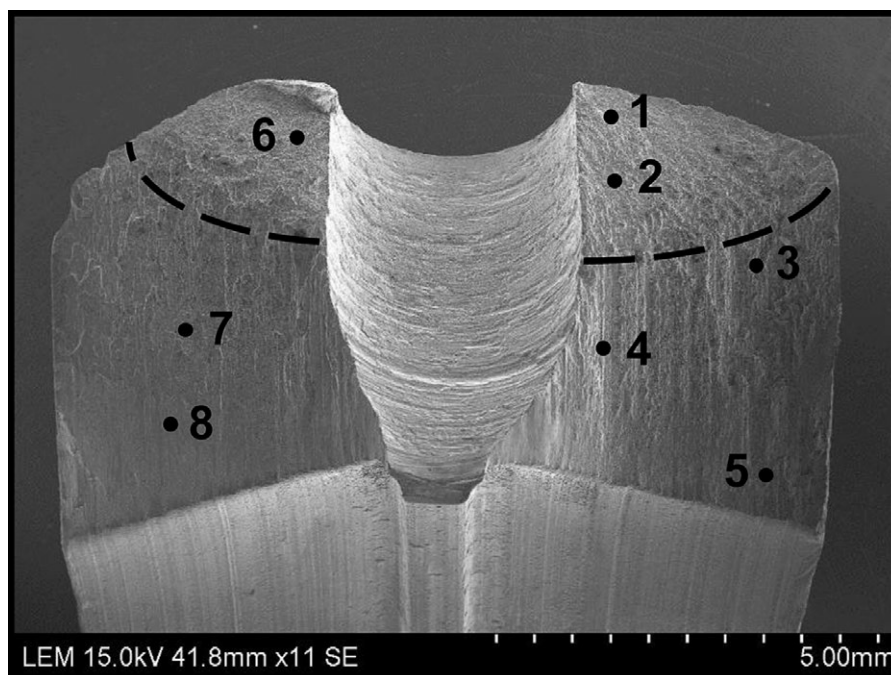
El campo 1, cerca del taladro y muy próximo a la superficie exterior de la orejeta, muestra a elevados aumentos un microrrelieve no asociable a ningún mecanismo concreto de

Figura 12. Vista general de la rotura A

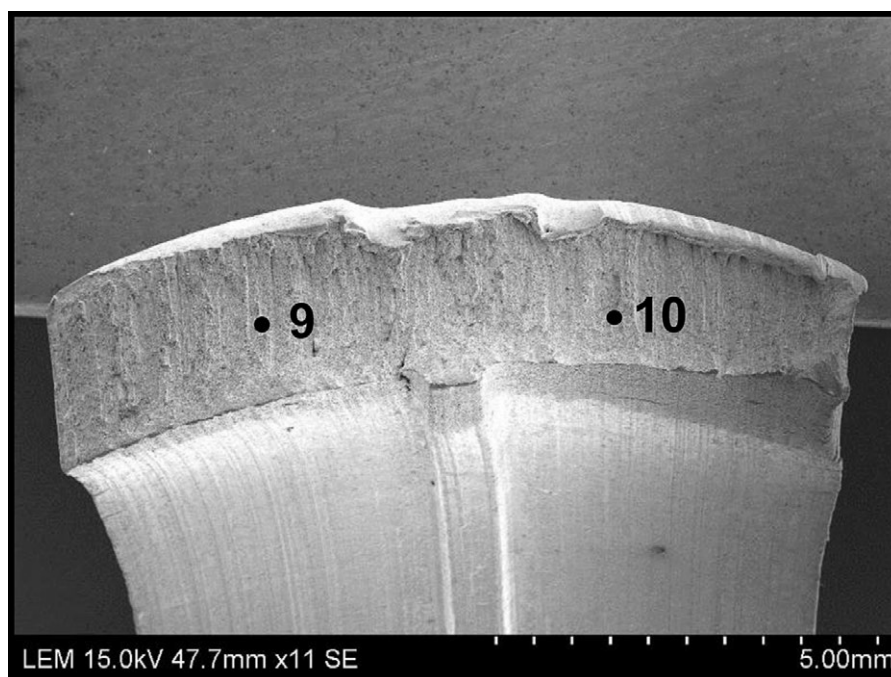
Un campo típico de esta fractura es el campo 9. A elevados aumentos se observa un microrrelieve formado por cúpulas y surcos alargados, similares y con la misma orientación a los ya comentados en la fractura A. También se observa que sobre la superficie de rotura existen algunas zonas cubiertas por productos de corrosión, mientras que el resto de la superficie aparece sin atacar.

Figura 13. Vista general de la fractura B

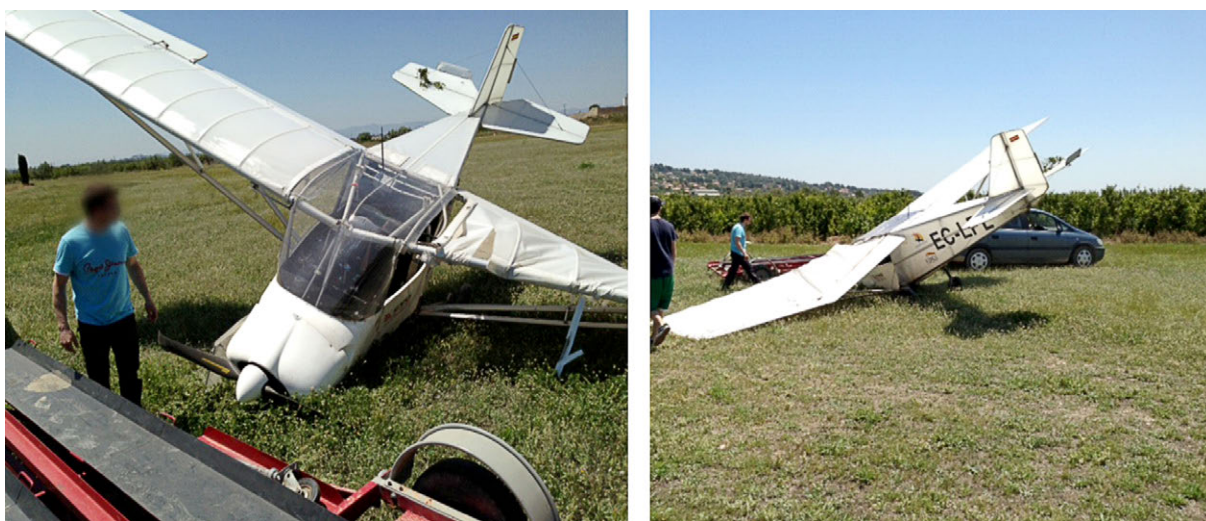
La aeronave resultó con daños importantes localizados en el tren de aterrizaje, en el plano izquierdo y en la parte delantera. No había fugas de fluidos y la estructura tubular de aluminio no presentaba grandes deformaciones.

Figura 2. Aeronave EC-LPL tras el accidente

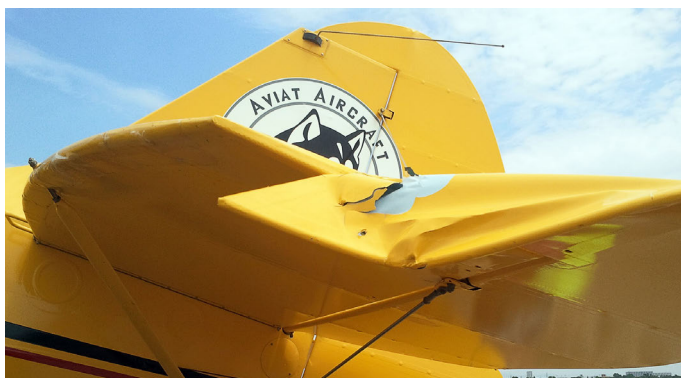
Figura 2. Daños en el timón de profundidad

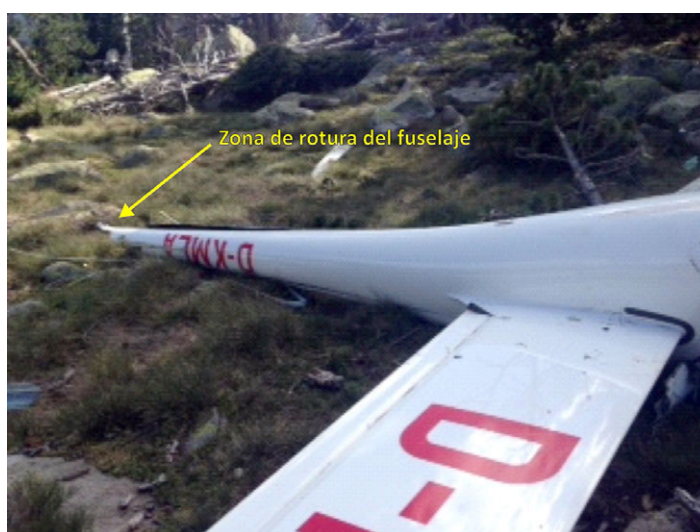
Figura 2. Fotografía de la parte final del fuselaje

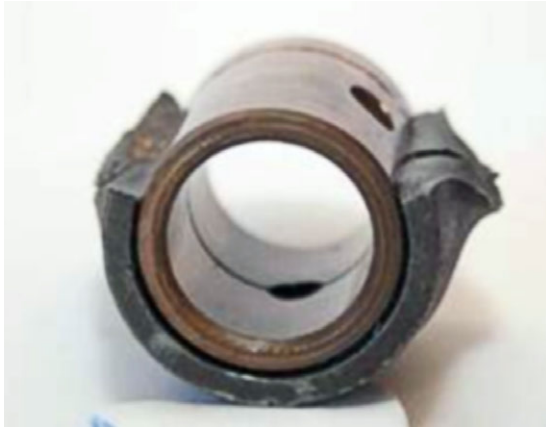
**Figure 8.** Misalignment of the lubrication orifices

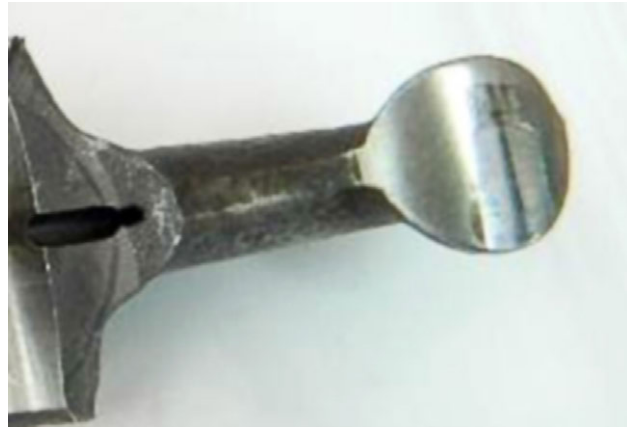
The pad on the rocker arm had two flat spots caused by contact (see Figure 9).

**Figure 9.** Flat spots on the pad of the damaged exhaust rocker arm

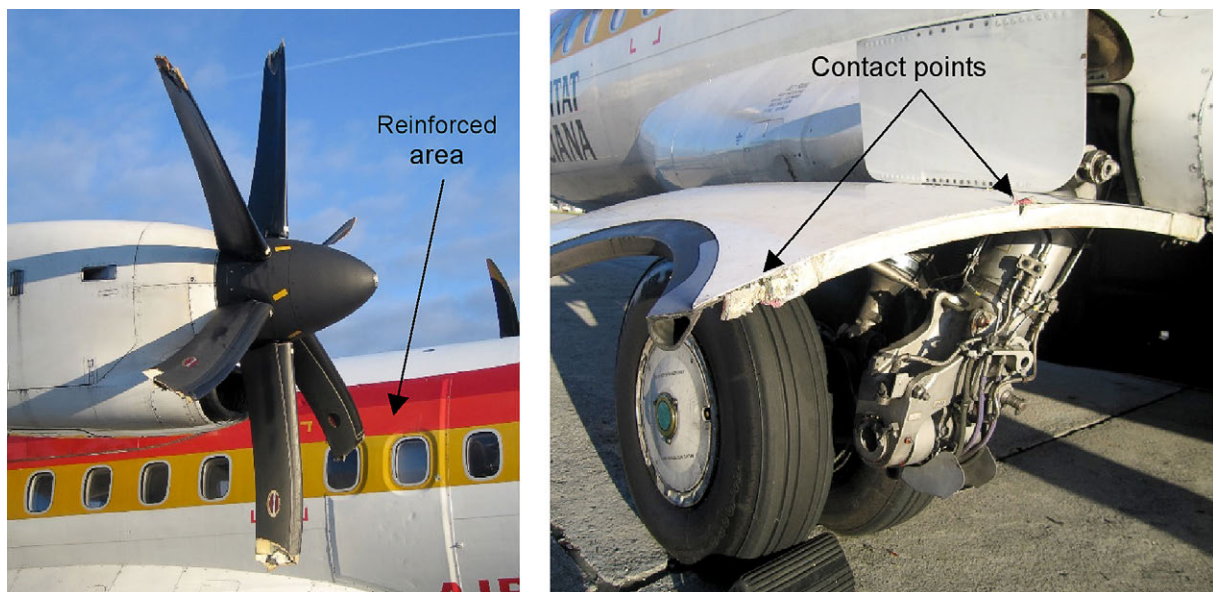
Figure 1. Photographs of the damage to the propeller and to the right main landing gear door

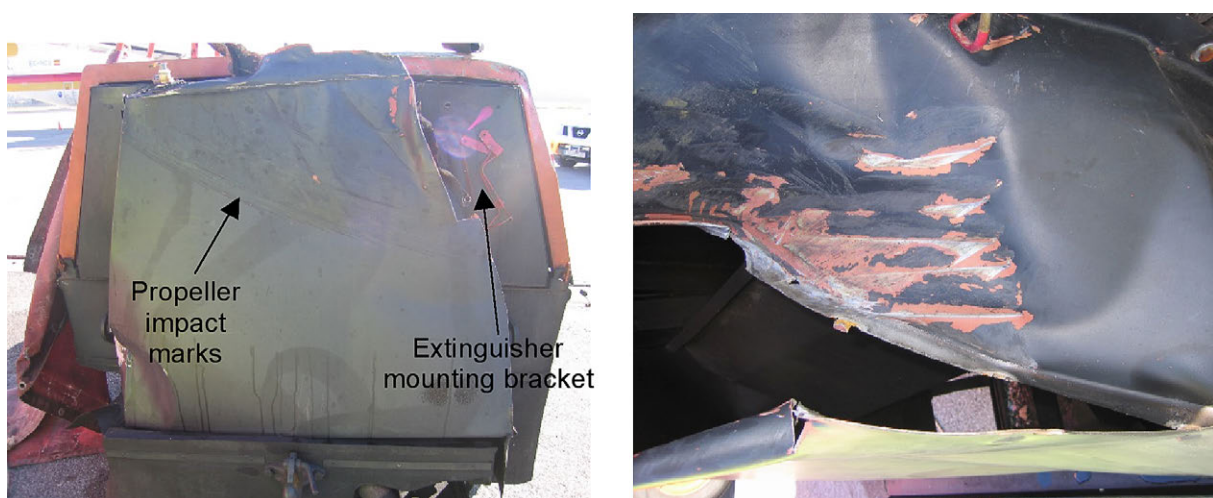
Figure 2. Photographs of the GPU. Left: impact marks on the rear of the unit. Right: Close-up of the impact marks

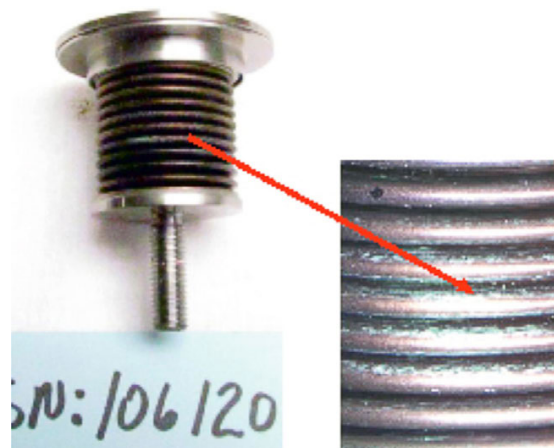
Figure 2. Close-up of the corroded portion of the bellows

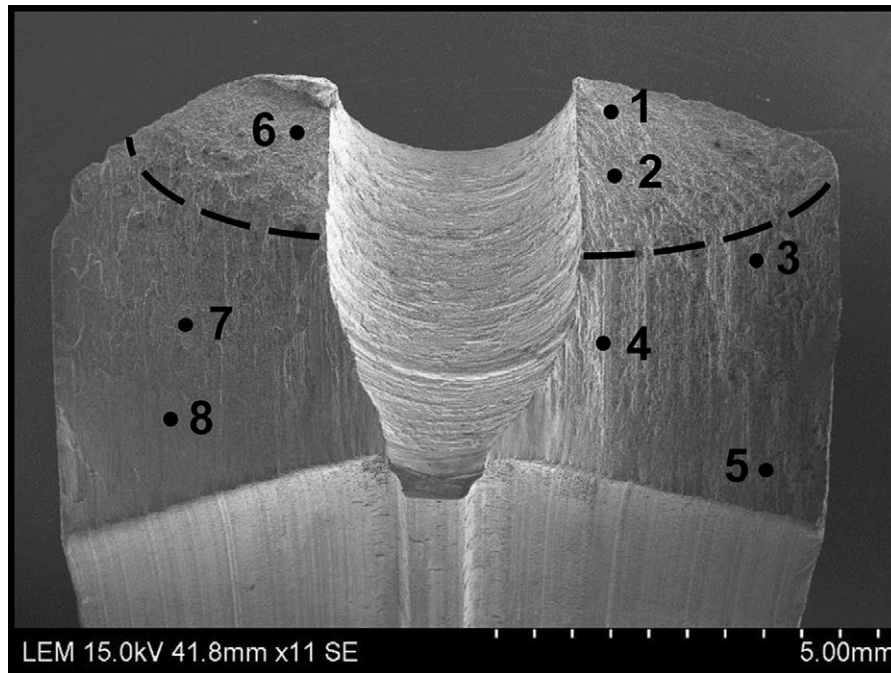
Figure 12. General view of fracture A

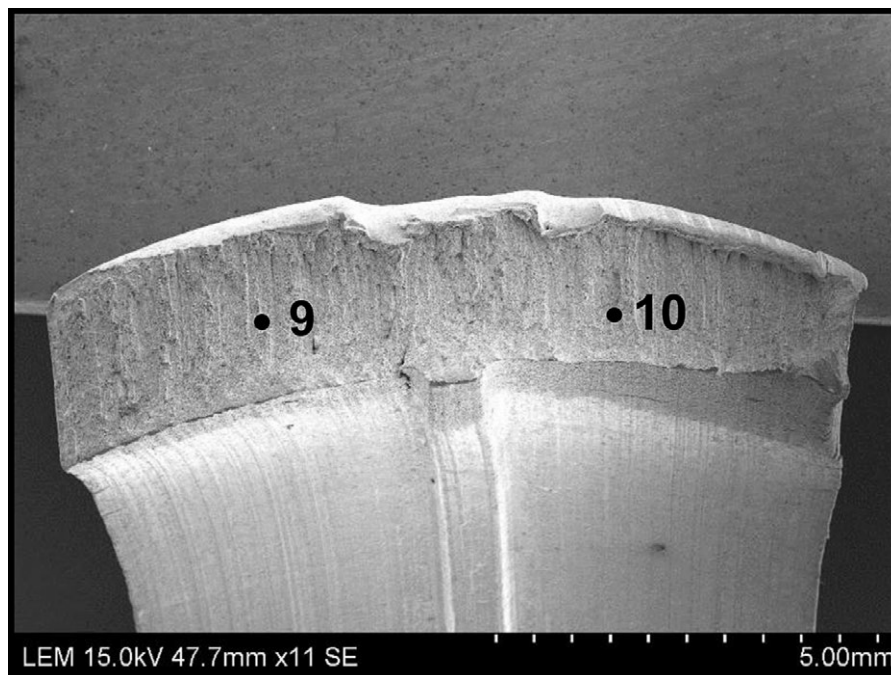
Figure 13. General view of fracture B
