**COMISIÓN DE  
INVESTIGACIÓN  
DE ACCIDENTES  
E INCIDENTES DE  
AVIACIÓN CIVIL**

## Boletín Informativo

1/2015

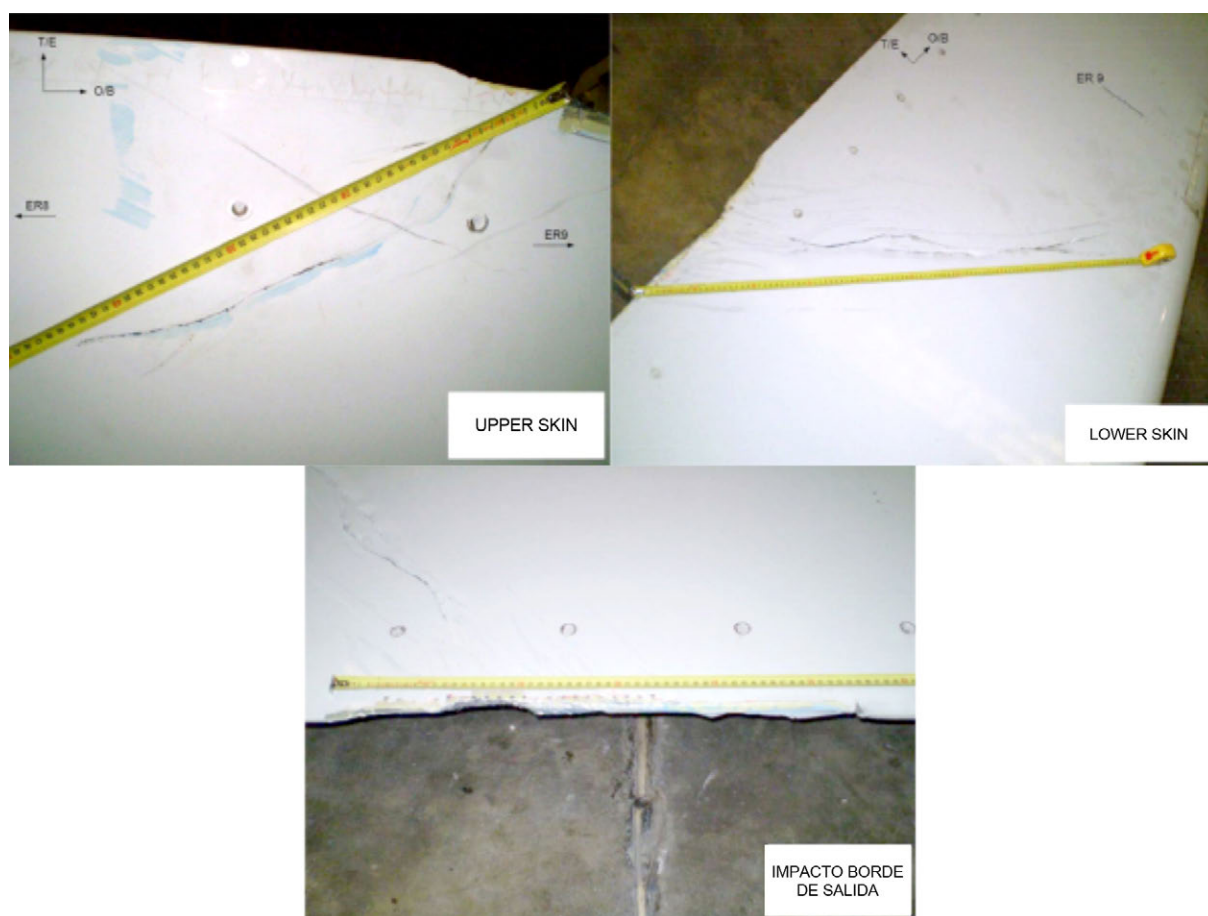
Figura 3. Daños en timón de profundidad EC-JQQ

La aeronave de matrícula EC-JQQ sufrió daños que exigieron la sustitución del timón de profundidad derecho y sus dos servo-actuadores según las instrucciones expedidas por el fabricante (AMM 27-34-41-000-001).

- Parte superior del timón de profundidad derecho grieta de 450 mm de longitud.

- Parte inferior del timón de profundidad derecho grieta de 1.050 mm de longitud.
- Borde de salida del timón de profundidad derecho con pérdida de material a lo largo de 540 mm.

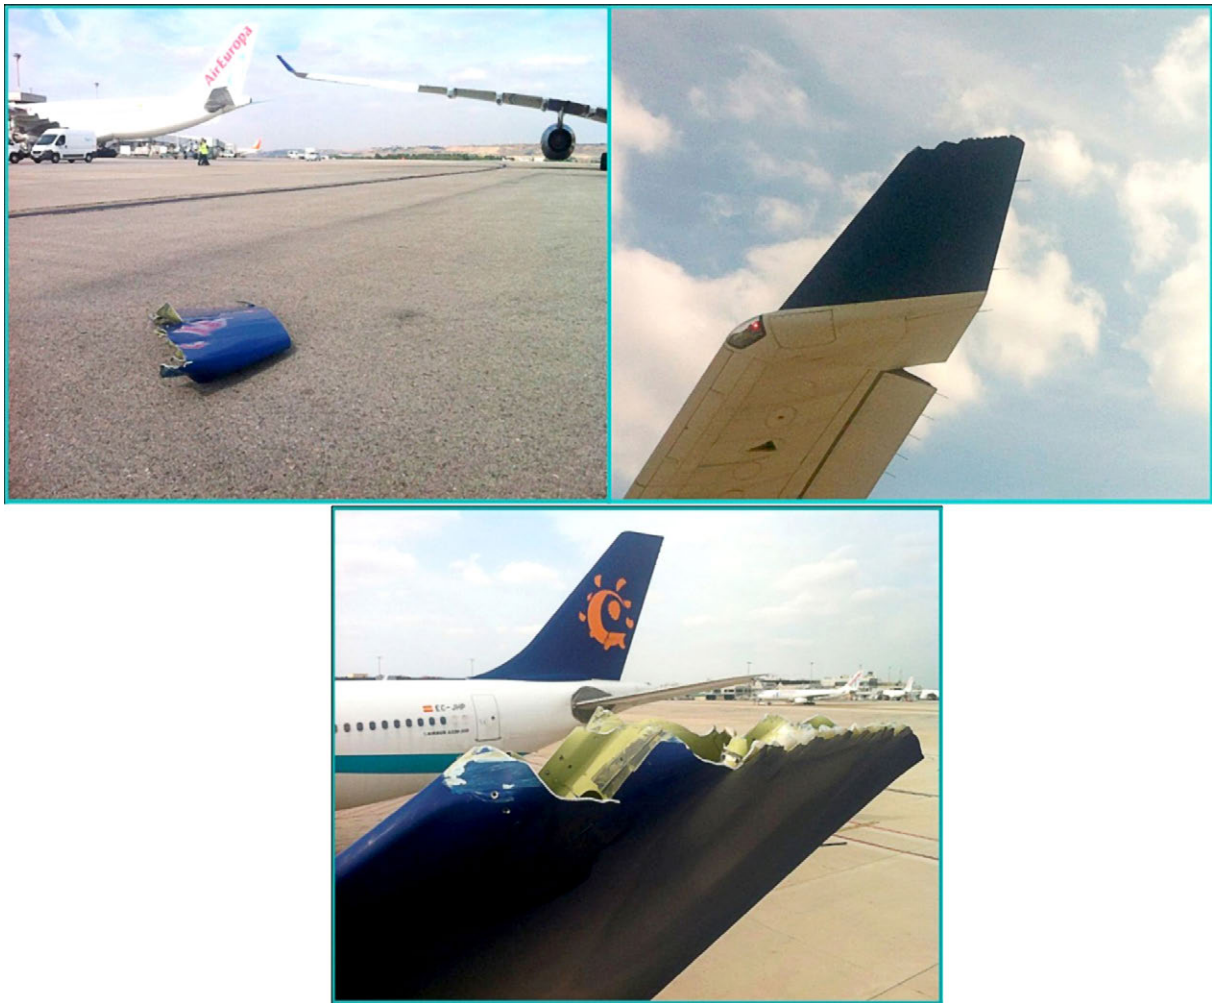
Figura 4. Daños en el «winglet» EC-JHP

La aeronave de matrícula EC-JHP sufrió la rotura de la parte terminal de la aleta de punta de plano («winglet») izquierdo. Tras una evaluación de daños se determinó la inexistencia de daños en las estructuras que sujetan dicho elemento aerodinámico al cajón del ala. Se estimó, por tanto, que la aeronave podía ser puesta en servicio rápidamente desmontando esta estructura, ya que la Lista Maestra de Desviación de la Configuración de Airbus (MCDL- 57-02) permite la operación sin ella, teniendo en cuenta una penalización de consumo y una limitación de performance en despegue, ruta y aproximación.

El fabricante Airbus estimó a la compañía Orbest una demora de cinco días para la obtención de una estructura nueva que hubo de ser sacada de la cadena de producción.

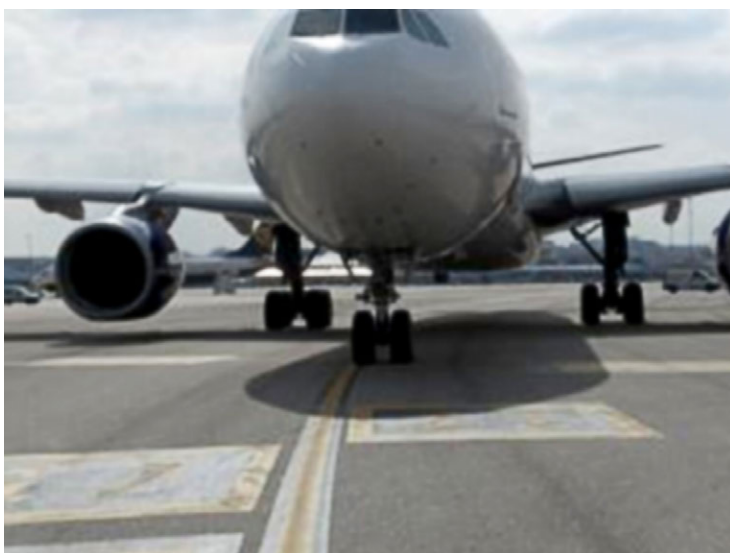
Figura 8. Aeronave EC-JHP detenida después de la colisión

El hecho de que la aeronave de Air Europa estuviera detenida en el momento del cruce por su parte trasera pudo dificultar la apreciación, por parte de la tripulación de Orbest, de que esa aeronave se había movido, rompiendo el criterio de protección contra obstáculos que garantiza el trazado de la calle de rodaje tipo E.

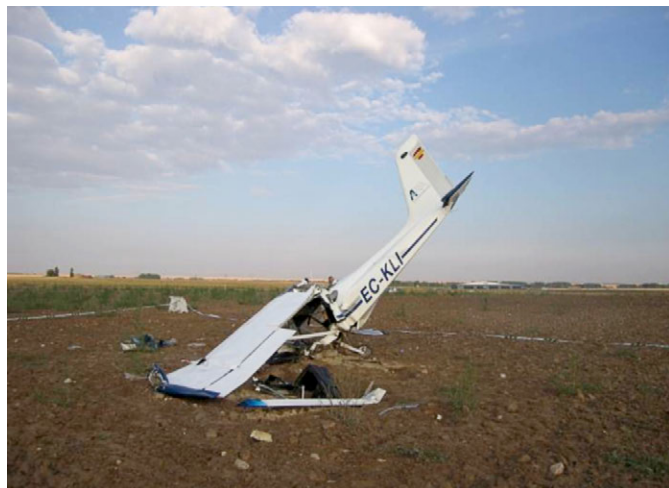
Figura 2. Aeronave tras el impacto

El grupo motopropulsor había sufrido un impacto directo contra el terreno, desplazándose hacia el interior de la cabina. La hélice estaba fracturada en múltiples trozos.

El semiala izquierda se había separado parcialmente del fuselaje, estaba apoyada en el terreno. El flap se había desprendido y se encontró junto con la puerta izquierda de la cabina y la pata izquierda del tren de aterrizaje a la izquierda de donde estaban los restos principales.

Tanto el ala como el fuselaje presentaban múltiples pliegues.

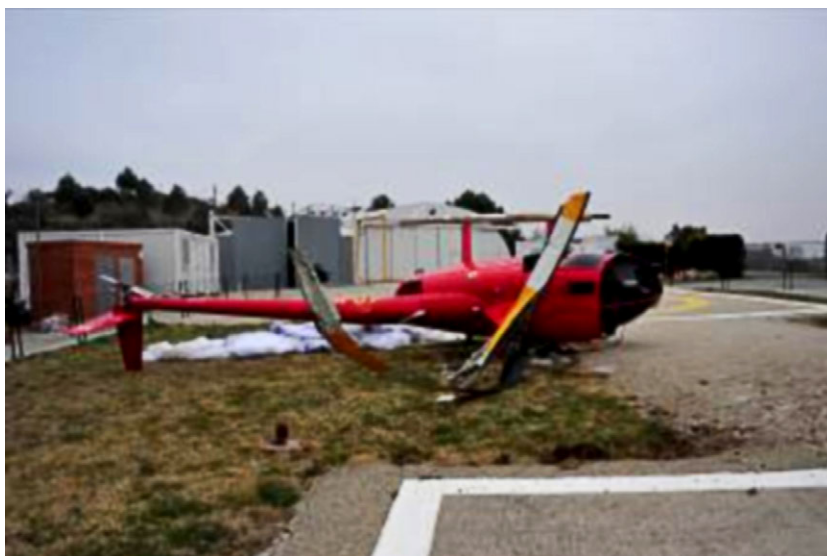
Figura 2. Aeronave tras el accidente

El helicóptero resultó con daños importantes que se reflejan en la rotura de las dos palas del rotor principal, daños en la parte delantera que afectaron a la estructura primaria, daños en el tren de aterrizaje y el cono de cola quedó retorcido. El extremo de una de las palas salió proyectado.

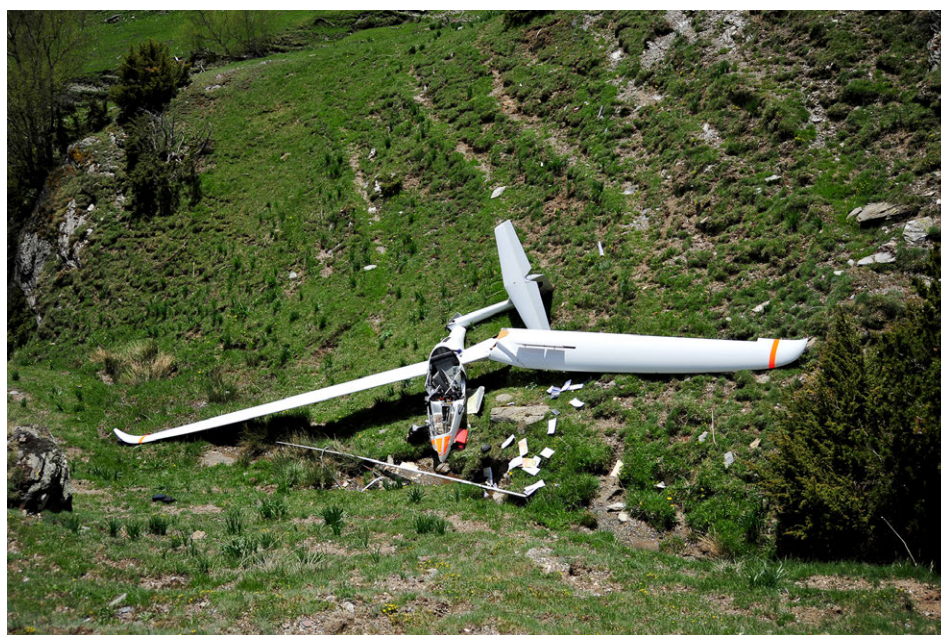
Figura 1. Restos de la aeronave

La aeronave impactó contra el terreno en un pequeño llano de zona boscosa con un rumbo aproximado de 20°. Como consecuencia del impacto la aeronave resultó destruida.
