**COMISIÓN DE  
INVESTIGACIÓN  
DE ACCIDENTES  
E INCIDENTES DE  
AVIACIÓN CIVIL**

## Boletín Informativo

2/2015

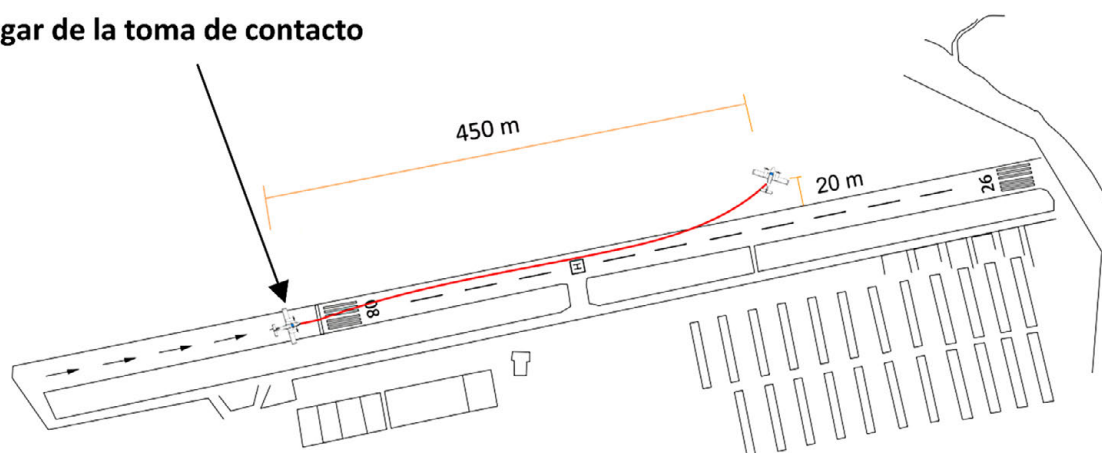
En los últimos metros de su recorrido la trayectoria se desvió nuevamente a la izquierda, en dirección a la franja, presentando este tramo las marcas de las huellas continuas de los dos neumáticos del tren principal y discontinuas las del neumático del tren de morro.

Figura 1. Trayectoria de la carrera de aterrizaje

Finalmente, en su desplazamiento hacia la izquierda, la aeronave terminó saliéndose a la franja, donde se detuvo con la pata izquierda del tren principal colapsado totalmente hacia atrás y la del lado derecho apenas sujeta a la estructura. En este recorrido la hélice del motor izquierdo tocó con el terreno tras superar un ligero desnivel que recorre la franja de ese lado de la pista.

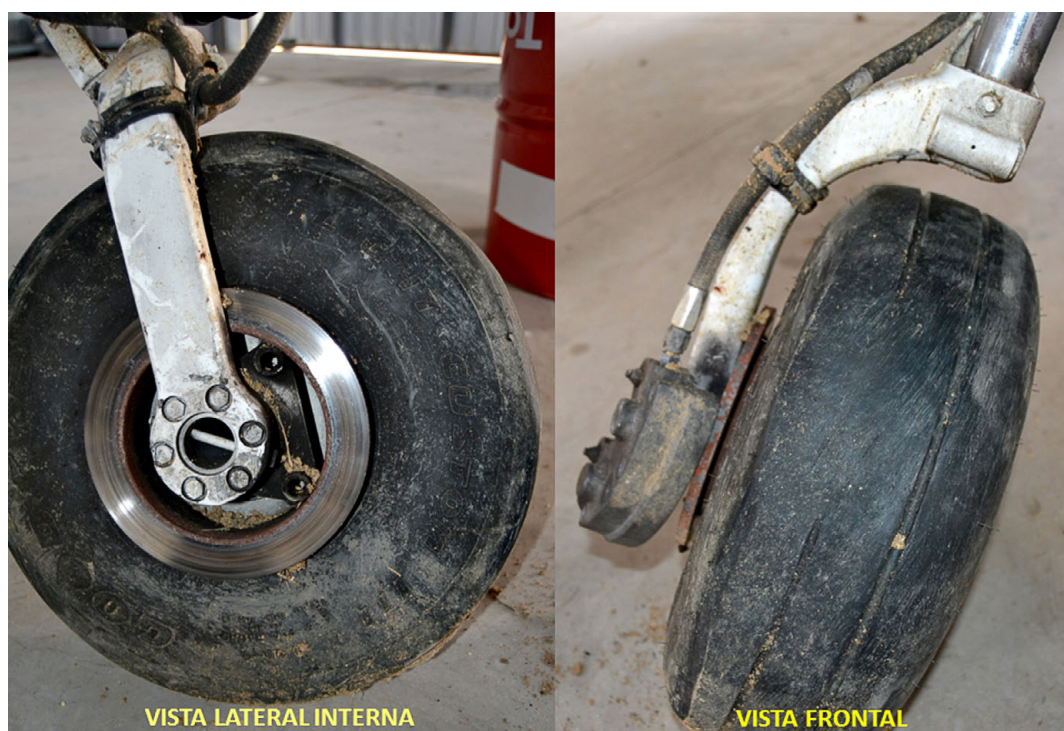
El neumático de la rueda izquierda mostraba dos zonas consecutivas de desgaste, una de ellas severa, de forma elíptica, con el eje mayor inclinado respecto de la dirección de rodadura y origen en la parte central de la banda de rodadura y final en la cara interna de la cubierta. La otra zona de desgaste afectaba únicamente al borde interno de la banda de rodaje, con restos de goma hacia la cara interna de la banda.

Figura 2. Huellas de desgaste en la cubierta izquierda

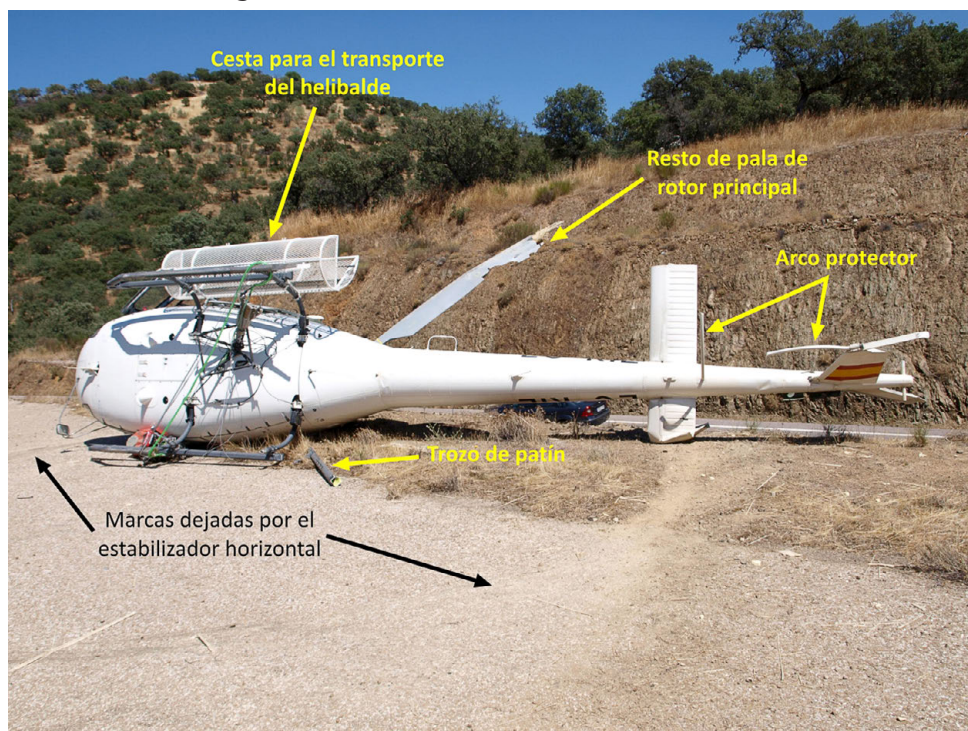
Figura 4. Vista general de los restos de la aeronave

Parte del patín derecho se encontró desprendido a consecuencia de dos roturas. Una en el propio patín, justo por detrás del travesaño delantero, y la otra en el travesaño trasero. El fragmento desprendido se encontraba junto a los restos principales.

El arco protector situado en la parte posterior del fuselaje de cola, cuyos extremos van fijados al fuselaje y a la zona inferior del estabilizador vertical, se encontró partido en su zona central. El trozo que quedó unido al fuselaje estaba girado 90° en sentido horario visto desde arriba, respecto de su posición normal.

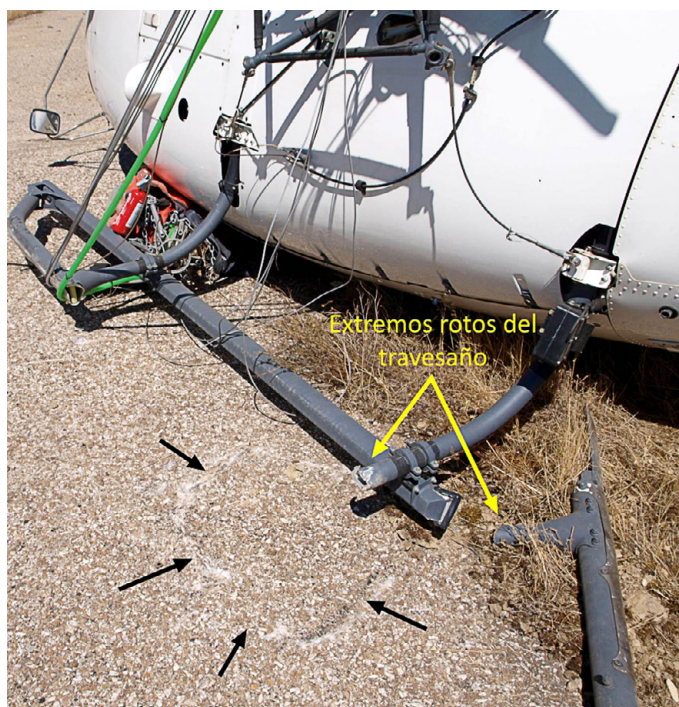
Figura 5. Detalle de la marca de forma elíptica

Había una marca de forma elíptica de unos 60 × 40 cm, próxima a la zona en la que se encontraba la zona de rotura del travesaño trasero. El extremo de éste mostraba importantes deformaciones debidas a impacto.

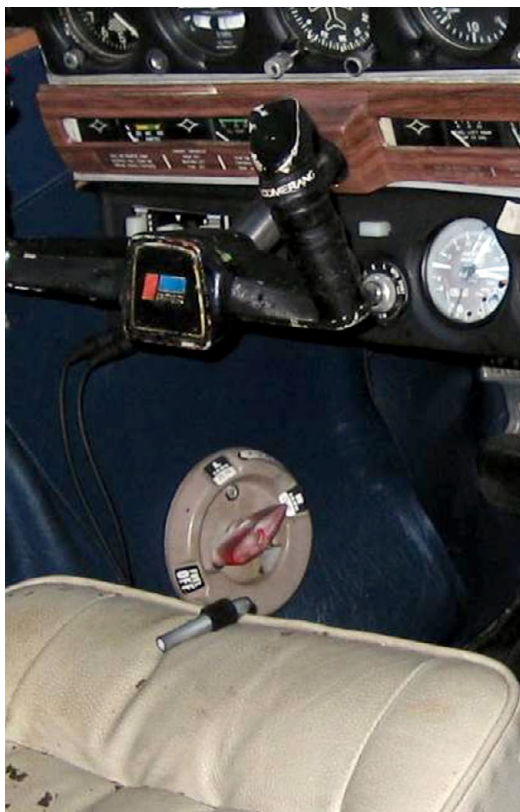
En el interior de la cabina, la posición de los mandos de gases, paso de la hélice, mezcla y magnetos estaban cortados, y el master del sistema eléctrico en posición de apagado. Asimismo, se observó que la selectora de combustible estaba posicionada en el depósito derecho (véase figura 2).

Figura 2. Llave selectora de combustible

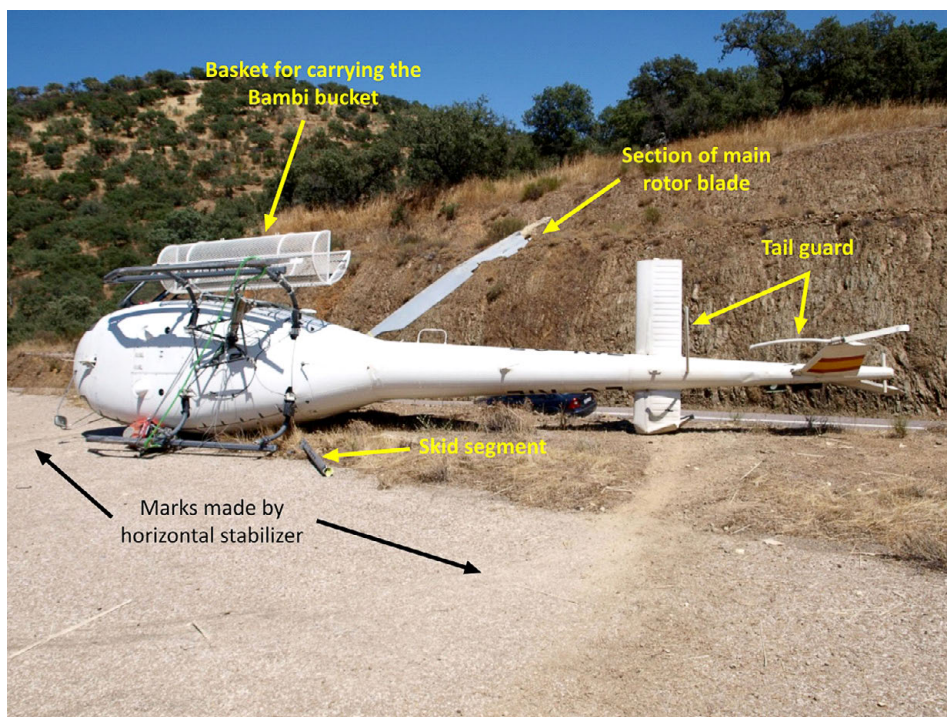
Figure 4. View of the aircraft wreckage

Part of the right skid had detached due to two fractures, one on the skid itself, right behind the forward crossbar, and the other on the rear crossbar. The detached fragment was next to the main wreckage.

The tail guard, located at the rear of the tail boom and whose ends are attached to the fuselage and to the bottom of the vertical stabilizer, was broken in the middle. The part that remained attached to the fuselage was rotated 90° clockwise out of its normal position as seen from above.

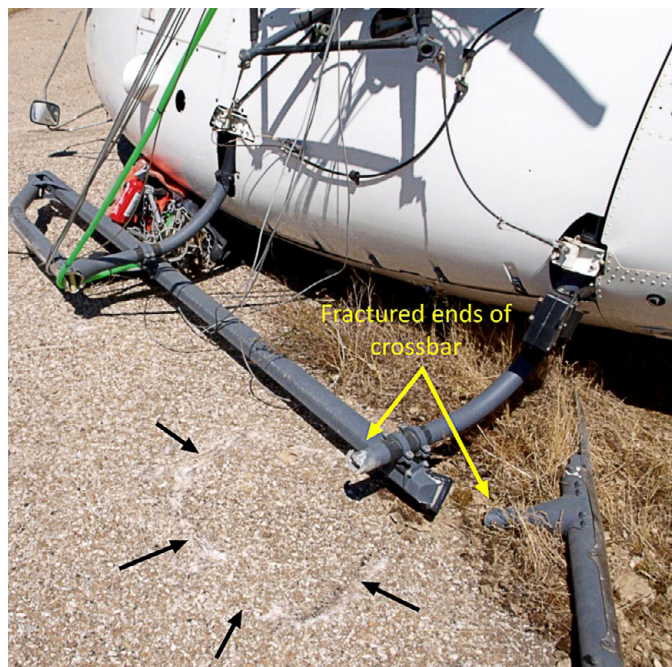
Figure 5. Close-up of the elliptical mark

There was an elliptical mark measuring about 60 × 40 cm near the area where the rear crossbar had fractured, the end of which exhibited significant impact damage.
