Numéro de dossier BEA f-sp070612 Accident, Le Puy Sainte-Réparate (13), le 12 juin 2007, STEMME - S10, F-COSP

Arrêt moteur en vol, cheval de bois lors de l'atterrissage forcé en campagne

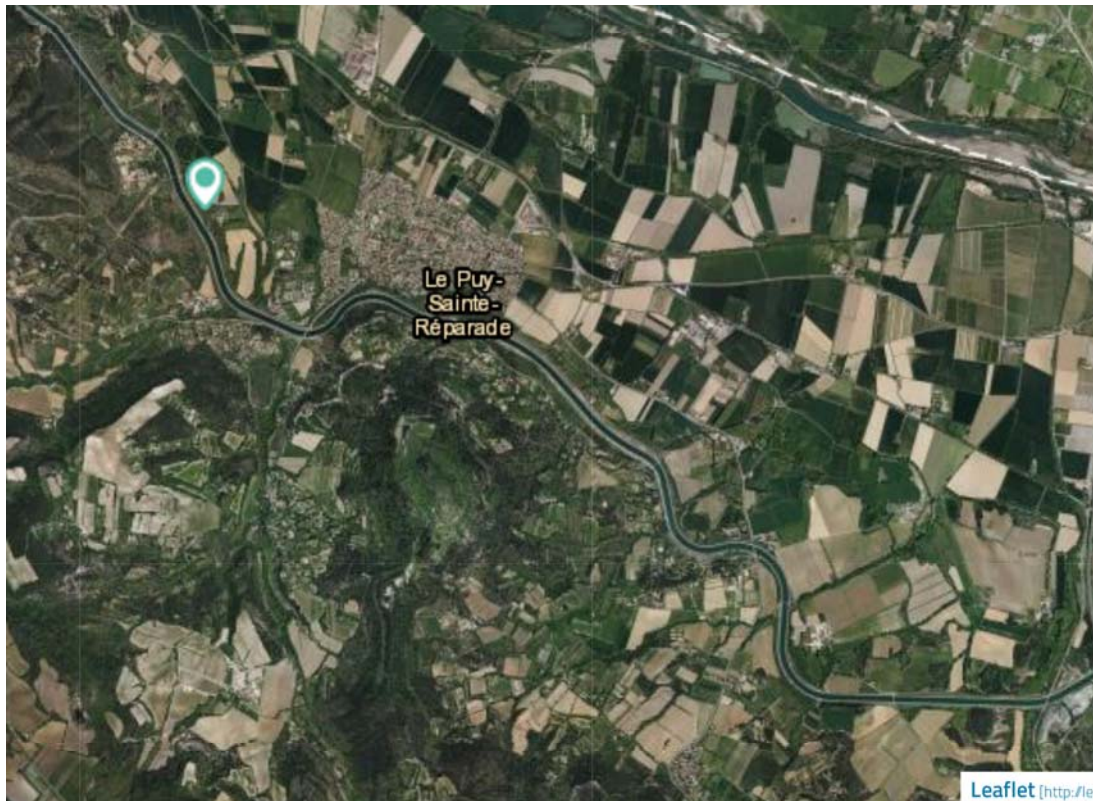
Le pilote, breveté pilote d'essai en fonction au Centre d'Essais en Vol D'Istres, effectue un vol d'expérimentation en CAG sans PLN au profit de la SAGEM pour tester un radar militaire. Il vole en patrouille derrière un Jodel 140 exploité par l'armée de l'air Il doit le suivre en réduisant et augmentant la vitesse du motoplaneur à plusieurs reprises pour tester le radar. A l'issue d'une descente avec le moteur partiellement réduit, le pilote remet les gaz. Il constate que le régime moteur est inférieur à la normale (4800 tr/mn au lieu de 5500 tr/mn) et que l'indication OHT est dans le rouge (over heat, température élevée). Le pilote rentre le moteur et repère un champs propice à l'atterrissage. En vent arrière il ressort le moteur et tente un démarrage, sans succès. Il rentre à nouveau le moteur et atterrit dans un champ de blé (non-coupé) face au vent et dans le sens des sillons. Après 80 mètres de roulement à l'atterrissage, l'aile du motoplaneur touche le blé. L'appareil effectue un cheval de bois à droite. Le train d'atterrissage et la poutre de queue sont endommagés.

La surchauffe du moteur est vraisemblablement directement liée à l'utilisation du moto-planeur avec des changements fréquents de régime moteur et des vols lents à bas régime.
