ACCIDENT

22 juillet 2005 - avion immatriculé F-BVCE

Aéronef : avion Robin DR 400-140.

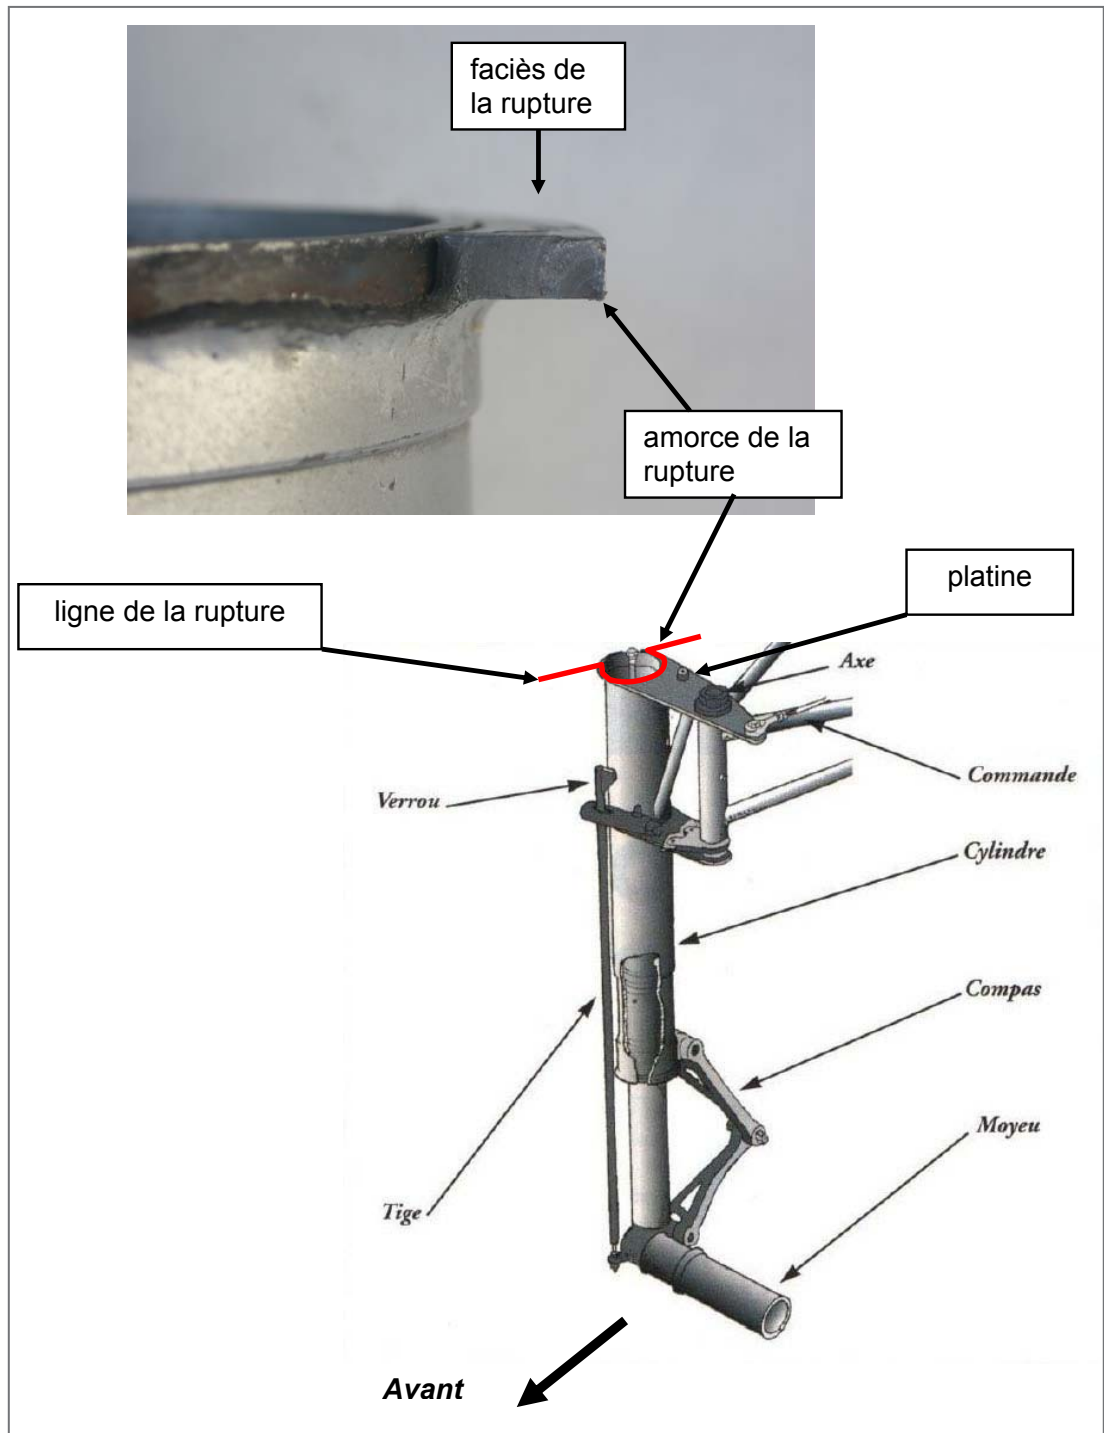
Événement :	rupture du train avant lors du roulage après l'atterrissage.
Cause identifiée :	non-détection d'une fissure.

En fin de roulement à l'atterrissage, le pilote amorce un demi-tour à faible vitesse pour rejoindre l'aire de stationnement. Le train avant s'affaisse. L'hélice heurte la piste, l'avion s'immobilise.

L'examen métallurgique de la platine de fixation du train avant a mis en évidence une fissure en fatigue, amorcée sur la face arrière de la ferrure supérieure (voir schéma ci-après).

A la suite d'un événement similaire à celui du F-BVCE, l'organisme permanent d'enquêtes anglais, l'Air Accident Investigation Branch, a recommandé au début

de l'année 2005 que le constructeur étende le Bulletin Service n° 101 à la ferrure supérieure du train avant et que la DGAC inclue cette extension dans la consigne de navigabilité n° 83-206.
