ACCIDENT

25 avril 2005 - planeur immatriculé F-CCFZ

Aéronef : planeur Breguet 904 S.

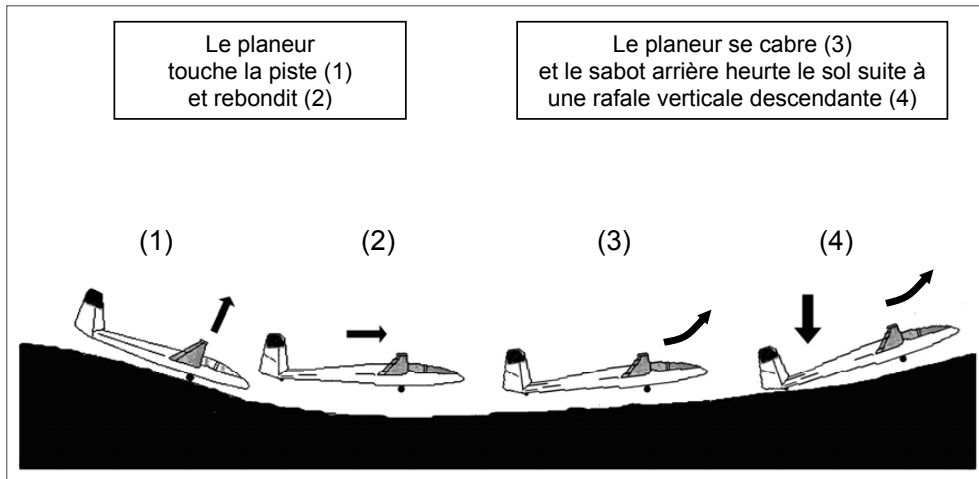
De retour d'un vol d'une heure et quarante minutes, afin de renouveler sa qualification d'instructeur de vol à voile, le pilote instructeur, assis en place arrière, se présente en finale pour la piste 04. Il choisit un point de touché en prenant en compte le profil de la piste. Il atterrit quelques mètres avant le point prévu. Le planeur rebondit. A cet endroit la piste présente une pente descendante. Pour terminer l'arrondi, le pilote instructeur poursuit son action de variation d'assiette à cabrer. Le planeur heurte violemment le sol à l'endroit où la piste remonte (voir croquis ci-après).

L'aérodrome dispose de plusieurs pistes. Le pilote examinateur indique qu'ils avaient choisi la piste 04 afin de s'entraîner à l'atterrissage par vent de travers. Il ajoute que les turbulences étaient fortes. Une rafale verticale descendante a pu rendre difficile la « récupération » de l'arrondi manqué.

Le pilote instructeur n'avait jamais piloté ce planeur de la place arrière. L'examineur n'avait pas volé depuis longtemps en place avant sur ce planeur. Dans cet aéronef, la visibilité vers l'avant est très réduite. De plus, les pilotes sont assis plus haut que dans les planeurs modernes, ce qui modifie la perception de la hauteur à laquelle l'arrondi doit être réalisé. Les autres planeurs biplaces de l'aéroclub n'étaient pas disponibles.
