Rapport

Accident survenu le **4 septembre 1999**
à **Vichères (28)**
à l'**hélicoptère Agusta Bell 206 B**
immatriculé **F-GFMX**

Bureau d'Enquêtes et d'Analyses
pour la sécurité de l'aviation civile

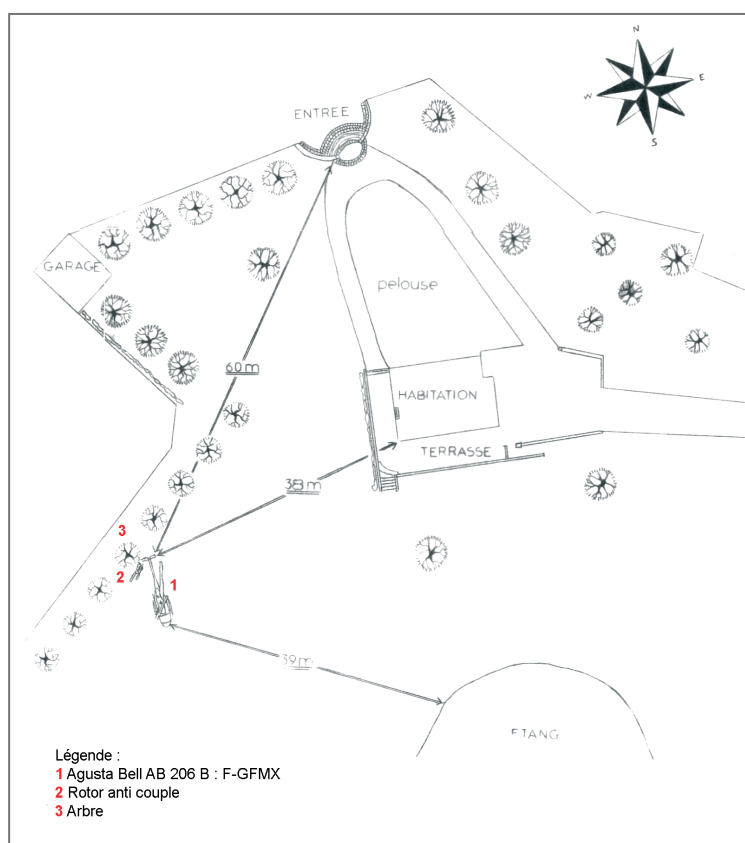
2.4 Le site

L'hélicoptère se situe à l'intérieur d'un terrain rectangulaire de soixante mètres sur cinquante, bordé sur trois côtés par des arbres hauts d'une vingtaine de mètres.

La trouée constituée par le troisième côté est garnie d'une haie d'arbustes hauts de trois mètres situés sous la trajectoire d'atterrissage à une vingtaine de mètres de la surface d'atterrissage.

Compte tenu de l'environnement et particulièrement de la présence d'arbres sous la trajectoire d'atterrissage le pilote a pris les précautions d'usage pour éviter une interférence entre la végétation et le rotor anti-couple au dernier moment. Ce faisant, l'appareil est inévitablement entré dans la zone d'insécurité verticale.

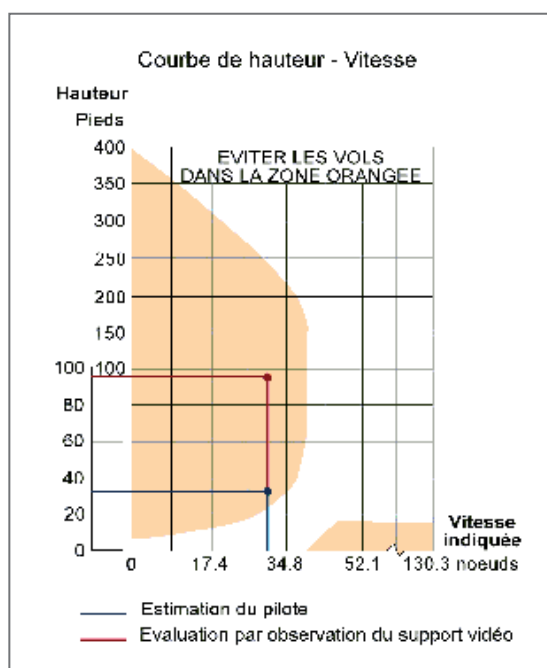
La visualisation de la partie finale du vol a permis d'évaluer le domaine de vol (hauteur et vitesse) dans lequel se trouvait l'hélicoptère au moment de la panne. Ainsi, on a pu estimer qu'au moment de la panne, l'hélicoptère évoluait à une hauteur d'environ trente mètres (98 pieds), pour une vitesse sol de l'ordre de 30 kt.

La vitesse, évaluée par le défilement du sol sous l'hélicoptère tend à confirmer l'estimation du pilote, ce qui n'est pas le cas de la hauteur que le pilote estimait à dix mètres (32 pieds).

Dans tous les cas l'hélicoptère évoluait dans la zone d'insécurité donnée par le diagramme hauteur / vitesse établi par le constructeur :

Remarque : si une panne moteur survient dans une des deux zones orangées, la réussite d'une auto-rotation est très fortement compromise, voire impossible.

Le maintien du pas cyclique au neutre et une augmentation du pas par une action sur le pas général juste avant le contact au sol aurait vraisemblablement amoindri la violence de l'impact et ses conséquences. Mais il est fort peu probable que ces actions auraient pu sauver une situation compromise dans la mesure où l'appareil se trouvait hors zone de sécurité.

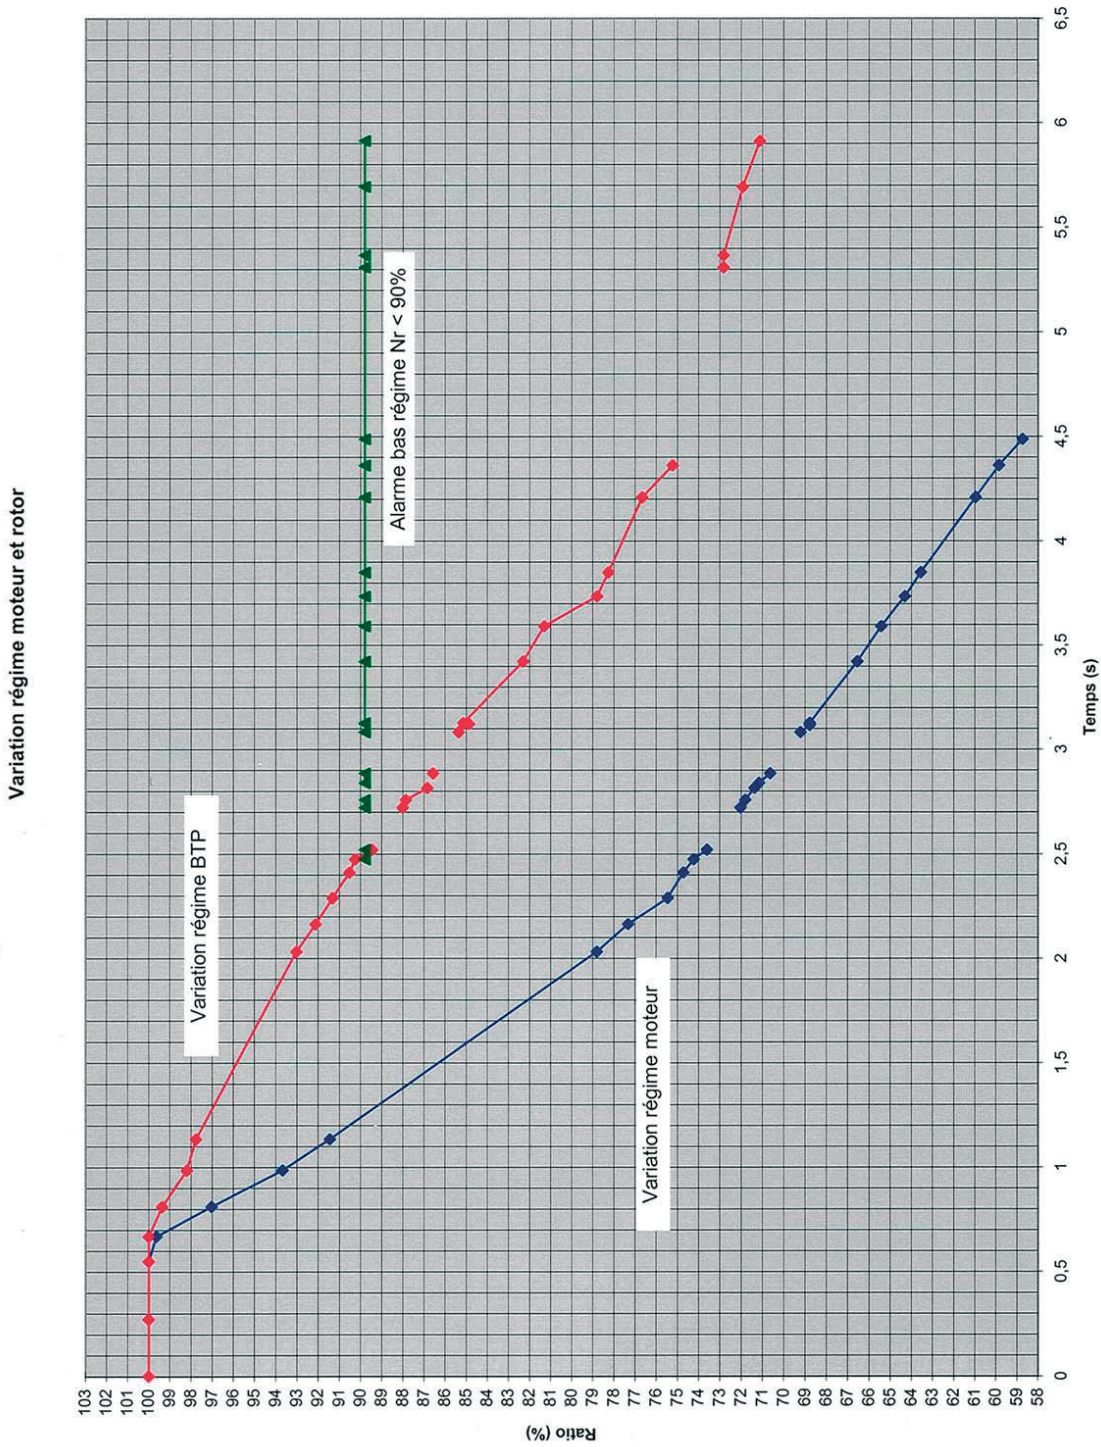
Graphe de l'analyse spectrale de l'enregistrement vidéo

L'analyse spectrale a confirmé à la fois la baisse continue de régime de la turbine, la baisse de régime de rotation du rotor principal et l'alarme sonore « bas régime rotor » (voir annexe 2).

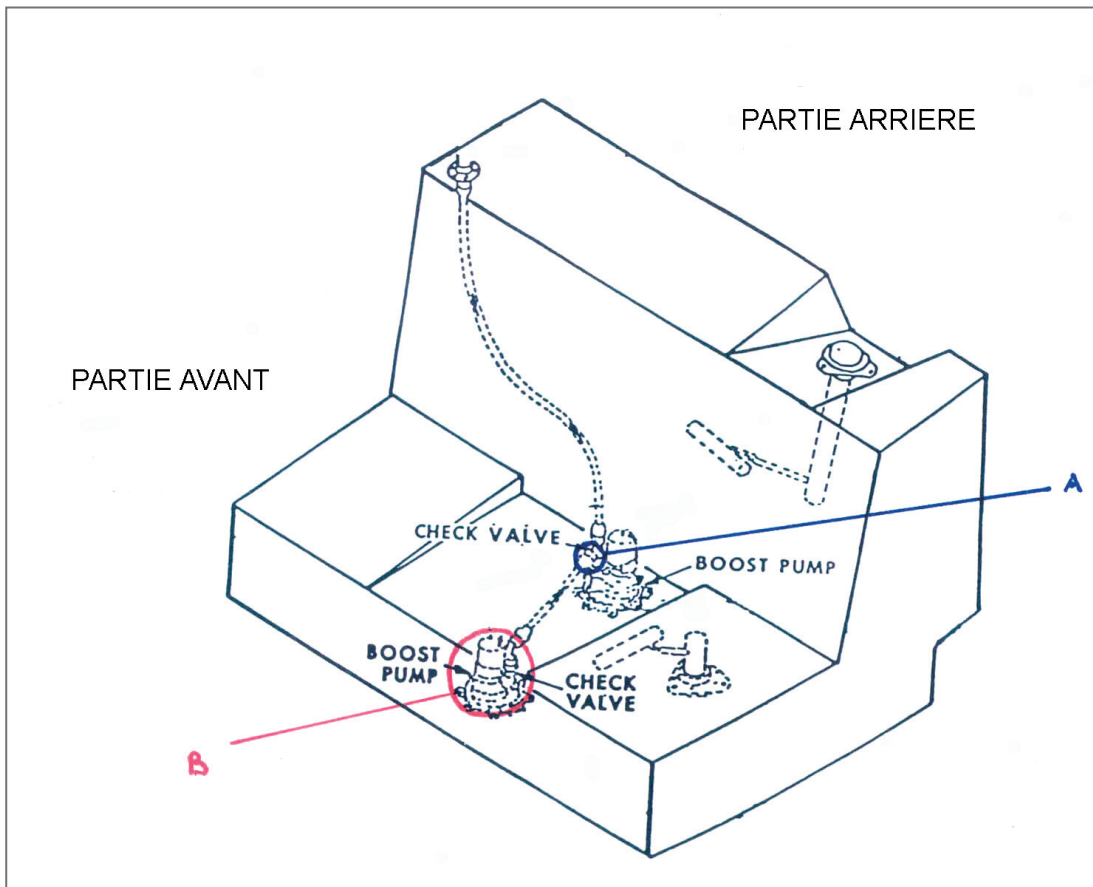
Schéma du réservoir de carburant

Alors en phase finale d'approche, le pilote a cabré l'appareil pour diminuer la vitesse de translation. Le carburant a reflué vers l'arrière du réservoir. Par ce mouvement, la pompe de gavage située la plus en avant dans le réservoir (repérée B sur le schéma en annexe 3) a ingéré de l'air. La présence d'air dans le circuit carburant a entraîné l'extinction immédiate de la flamme dans la chambre de combustion et l'arrêt définitif de la turbine.

La présence de carburant dans la pompe de gavage lors de son démontage s'explique par le reflux vers l'avant de ce carburant alors que le pilote agissait à piquer sur le pas cyclique diminuant ainsi l'assiette de l'appareil.

L'arrêt du moteur a été consécutif à un désamorçage d'une pompe de gavage, la quantité de carburant étant inférieure au minimum autorisé par le constructeur.

Une alarme bas niveau, dispositif optionnel sur cet appareil, aurait alerté le pilote bien avant que ne soit atteinte cette quantité limite de 10 US gal puisqu'elle se serait activée à 20 US gal.

En l'absence de ce dispositif la jauge carburant installée sur le tableau de bord aurait pu comporter un trait sur la division « 20 » en guise de référence de pré-alerte de bas niveau plutôt que sur la division « 0 ».

Ces limitations mentionnées dans la fiche de navigabilité n° IM63 auraient dû être reprises et figurer en section « limitations » du manuel de vol.
