*Incident
survenu le 24 août 1997
entre Paris et Lorient
à l'A320 immatriculé F-GHQH
exploité par Air France*

RAPPORT

f-qh970824

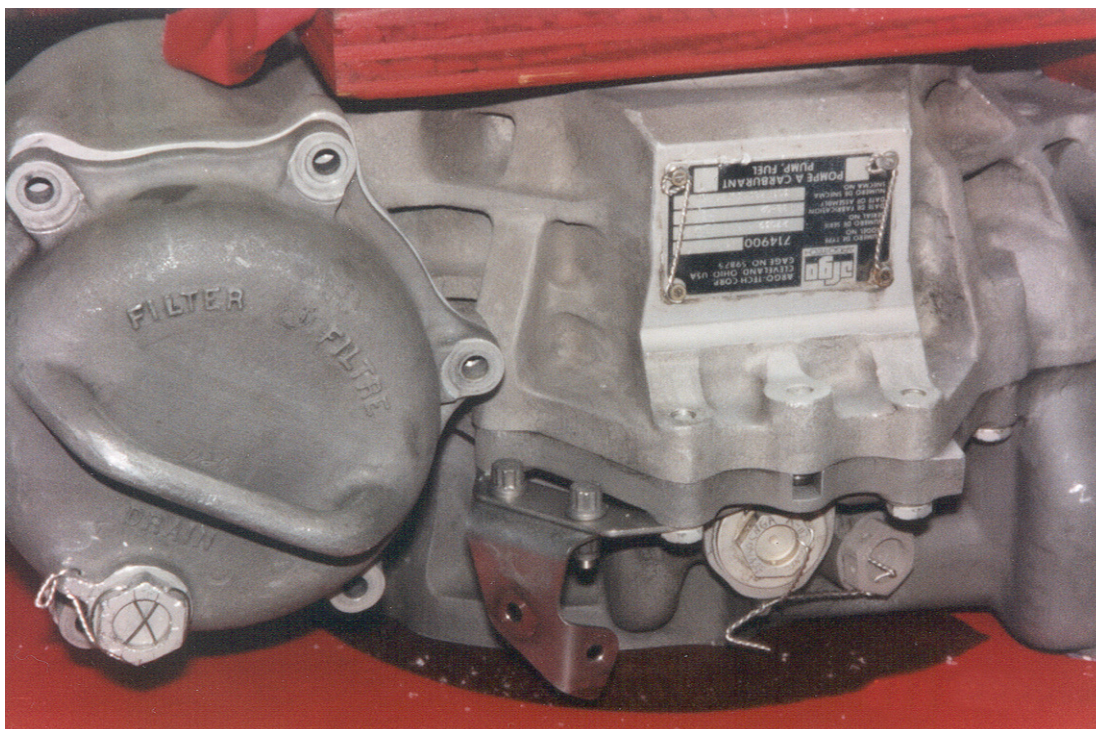
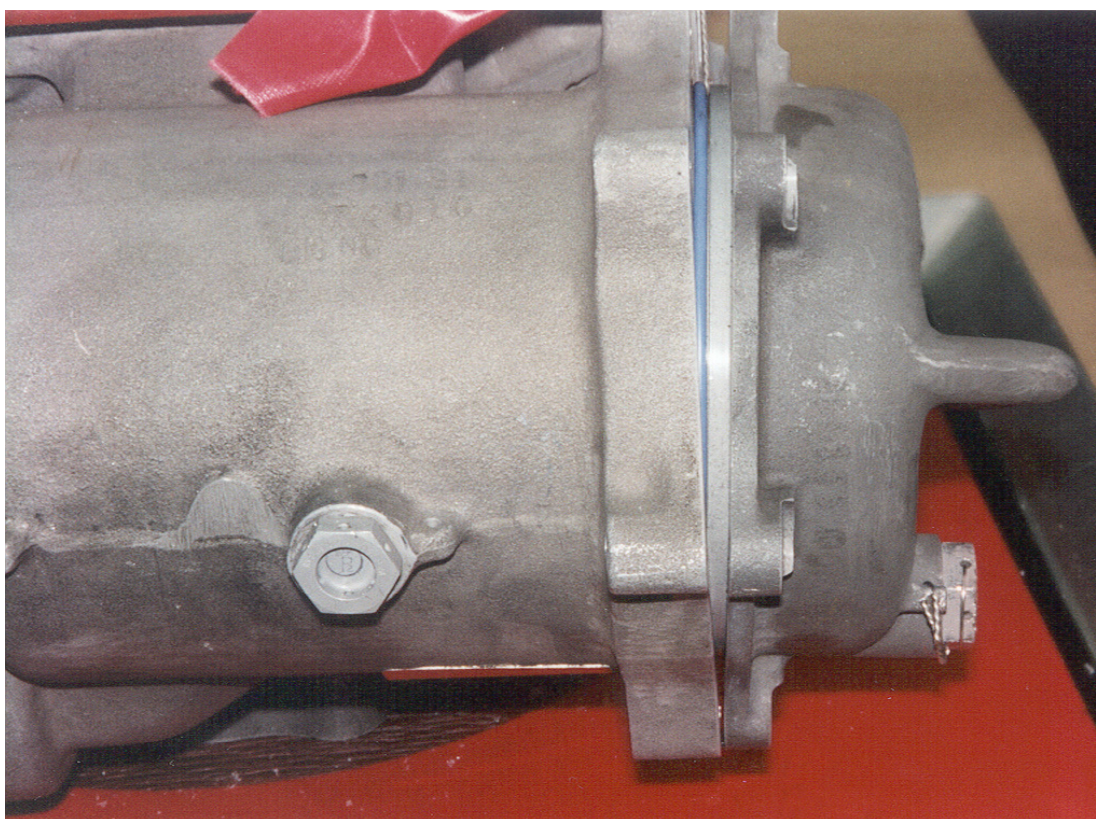
Photographies du MFP

Le lendemain, une équipe de dépannage procède à un transfert de carburant dans l'aile gauche. La mise en fonctionnement des pompes à carburant permet alors de déceler la fuite qui se situe au niveau du filtre à carburant du moteur gauche. Quatre des six vis de fixation du couvercle sont trouvées arrachées. Une tentative de

- Au cours du vol d'une durée de quarante-sept minutes, l'avion a subi une fuite de carburant dont le débit a été estimé à 135 kg/min.
- La fuite a été causée par l'arrachement de cinq inserts du carter du filtre principal carburant du moteur gauche, provoquant l'entrebâillement du couvercle.

- L'avarie était due au cisaillement du filetage des logements d'insert, vraisemblablement à cause d'un couple de serrage excessif en entretien.
- L'avarie paraît s'être produite au moment de la mise en puissance du moteur.
