HASIL INVESTIGASI KNKT DI CILOTO, BAWEN, KARANGLOSO DAN KEBUMEN

Kegagalan Sistem Pengereman pada Kendaraan Angkutan Umum

Jakarta, 21 Desember 2017

KOMITE NASIONAL KESELAMATAN TRANSPORTASI

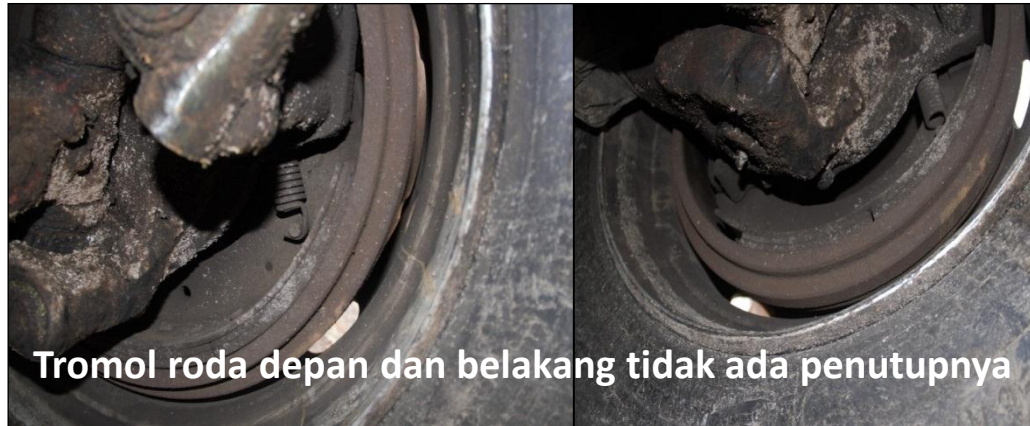
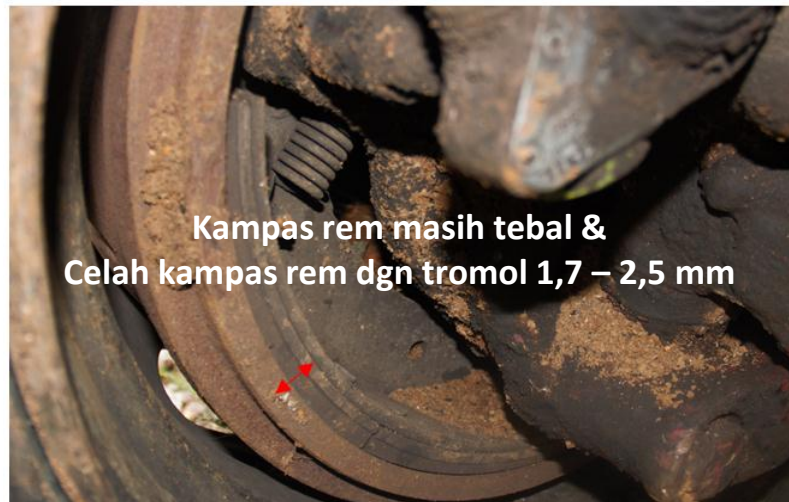
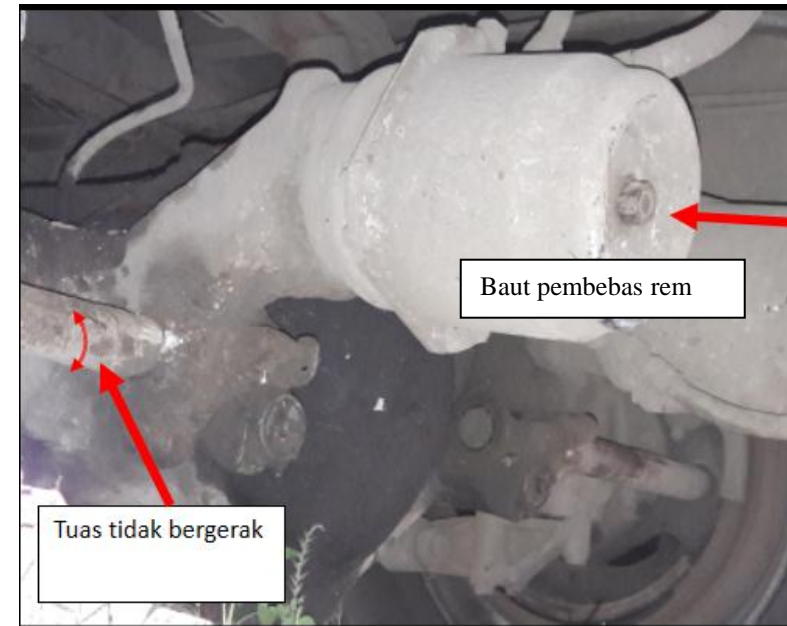
Sistem rem Mercedes Benz OH1518 menggunakan sistem *Full Air Brake*,
temuan-temuan :

Tuas penggerak rem belakang tidak bergerak/bekerja

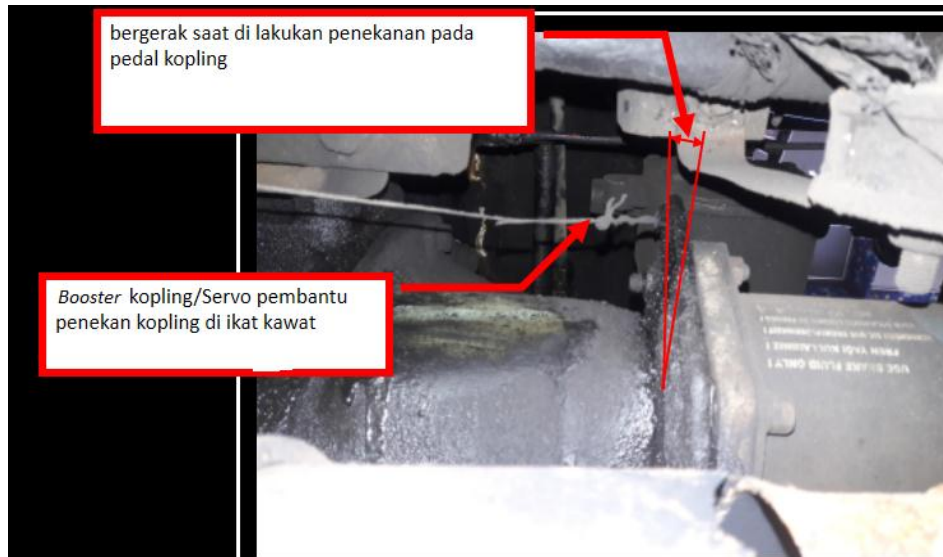
Silinder penggerak/penekan kopling dalam kondisi tidak terpasang dengan benar dan ditemukan terikat kawat

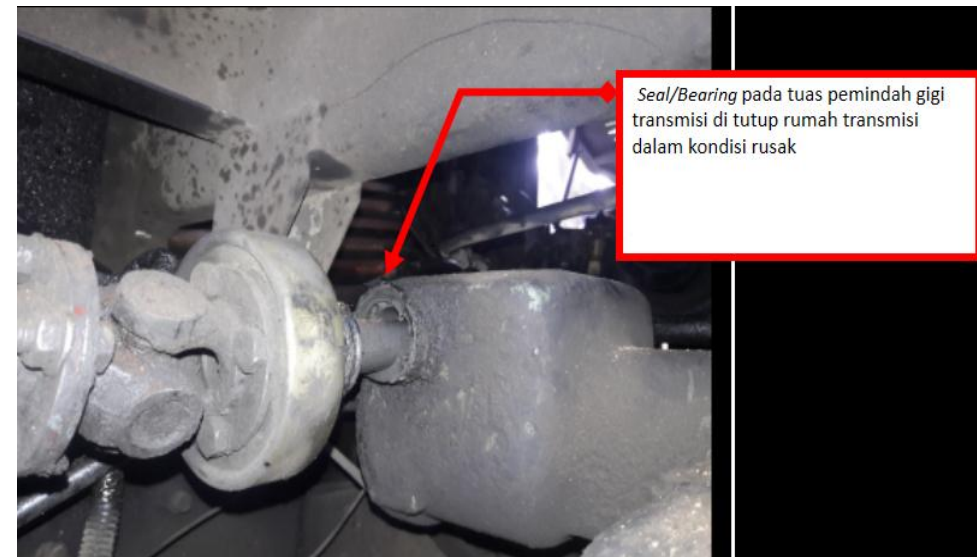
Seal/bearing pada tuas pemindah gigi transmisi di tutup rumah transmisi dalam kondisi rusak lama

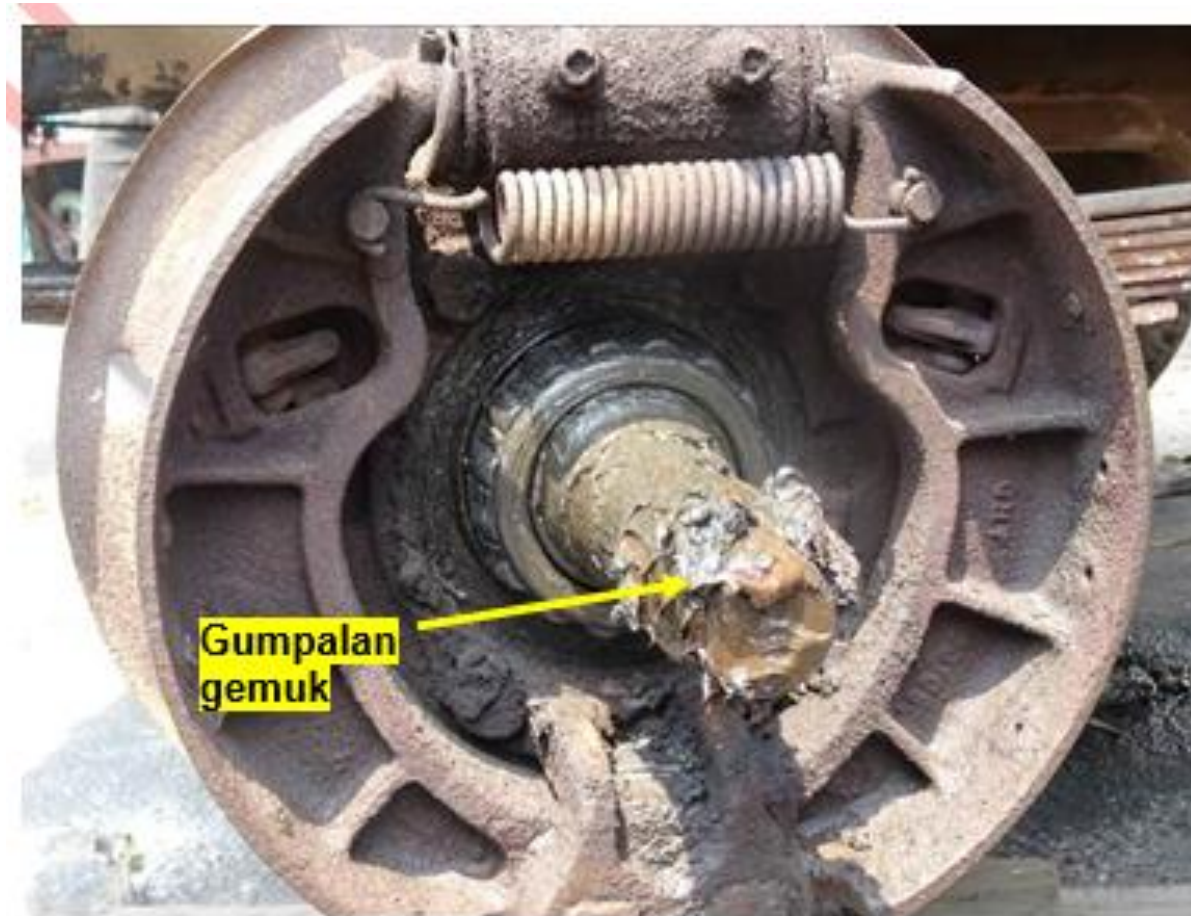
- Komponen sistem pengereman roda kiri sumbu-1

- Pada truk *semi trailer* kampas rem pada sumbu 1 sebelah kiri tidak ada dan sebelah kanan tidak lengkap.
- Komponen sistem pengereman truk *semi trailer* pada roda kanan sumbu 3 tidak berfungsi.

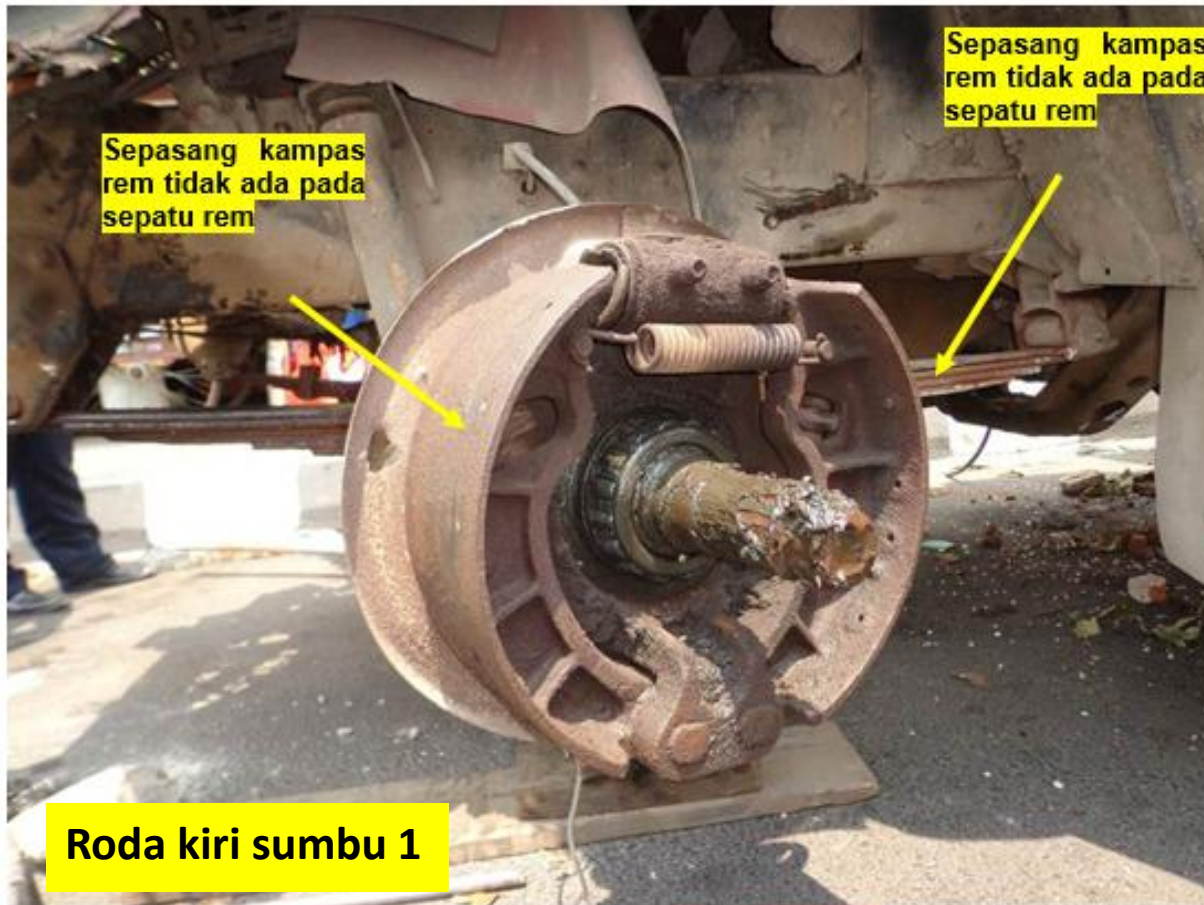
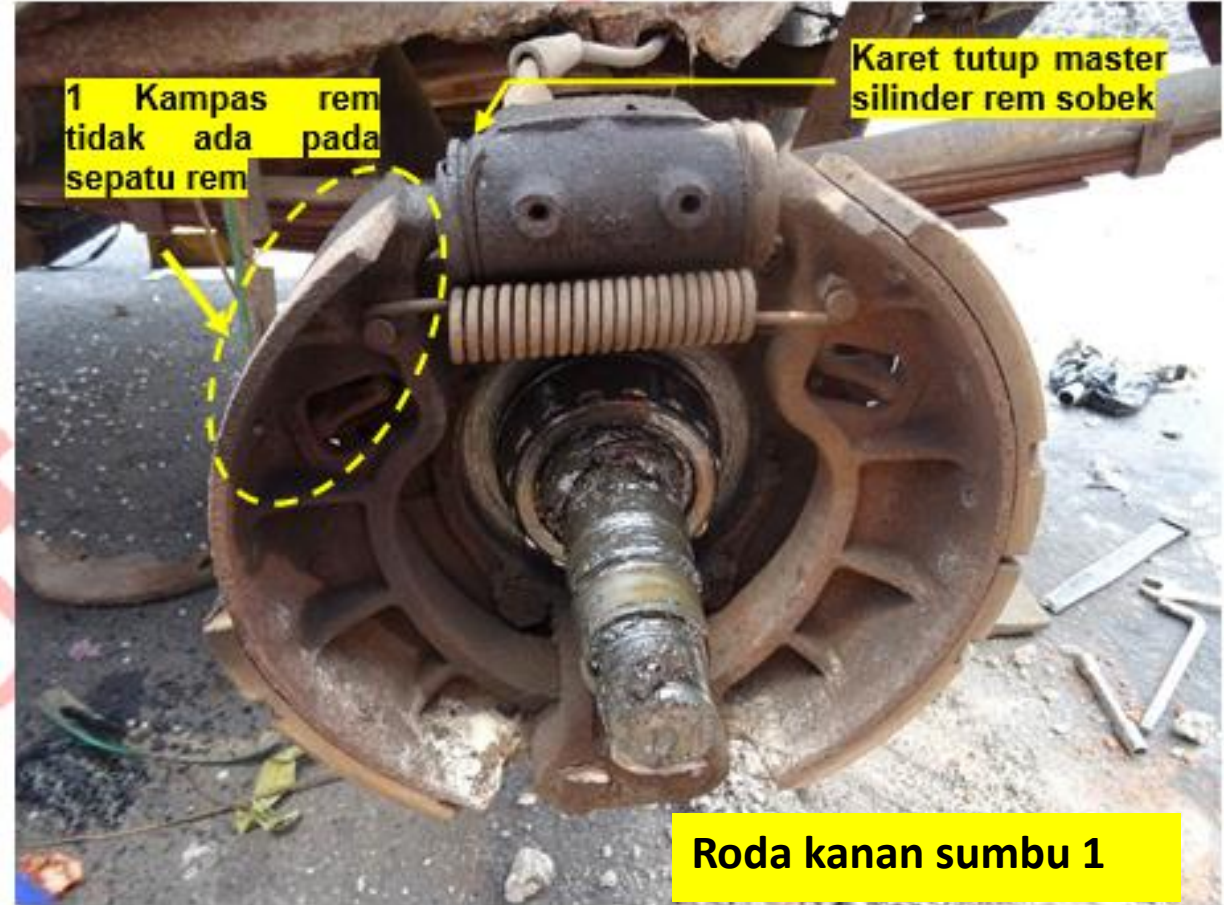
Komponen sistem pengereman roda kiri dan kanan sumbu-1.

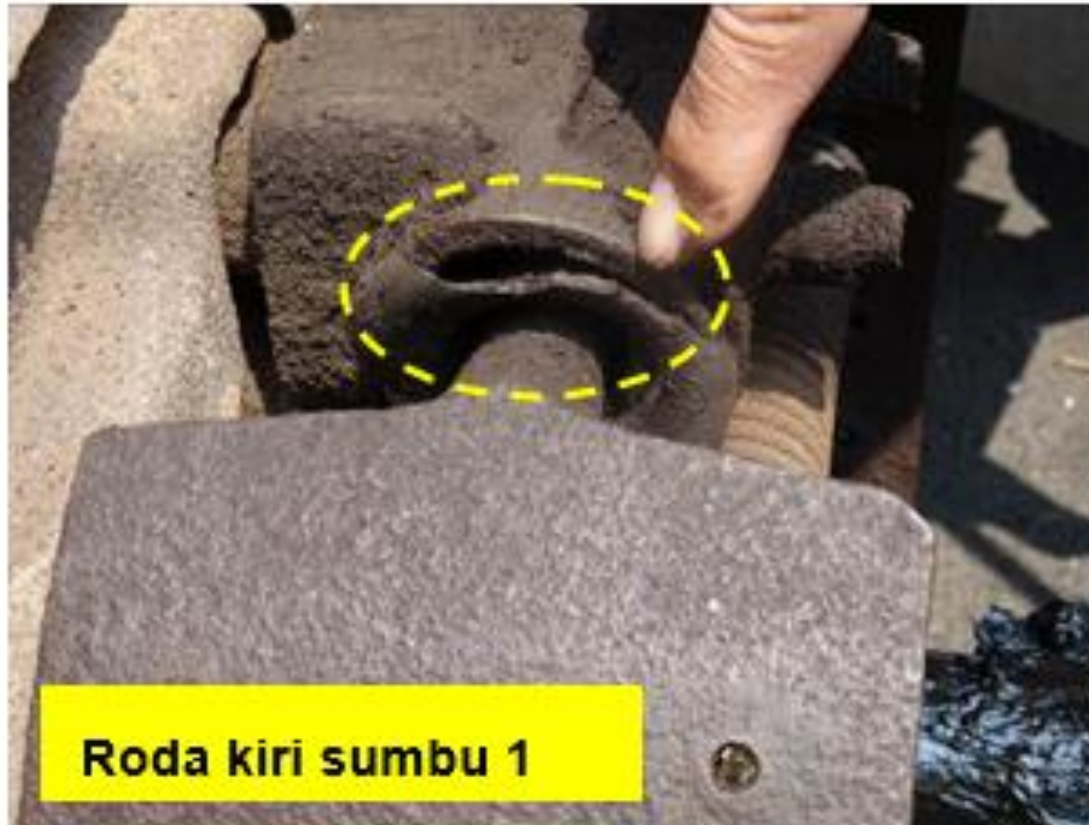
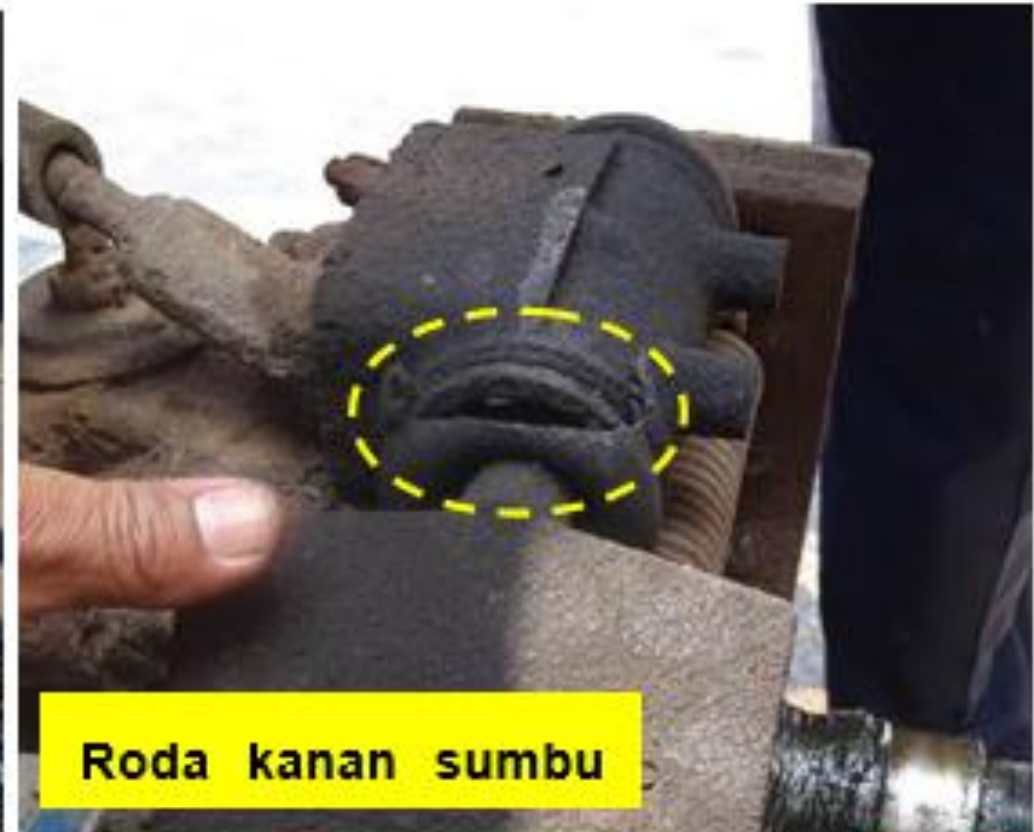
Komponen sistem pengereman roda kiri dan kanan sumbu-1.

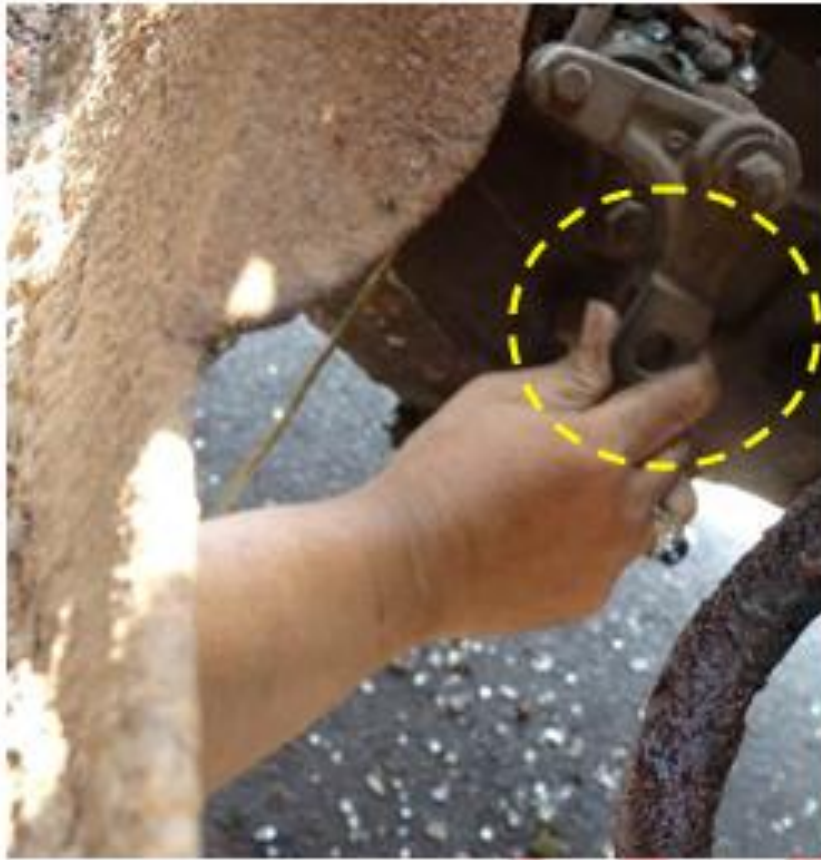
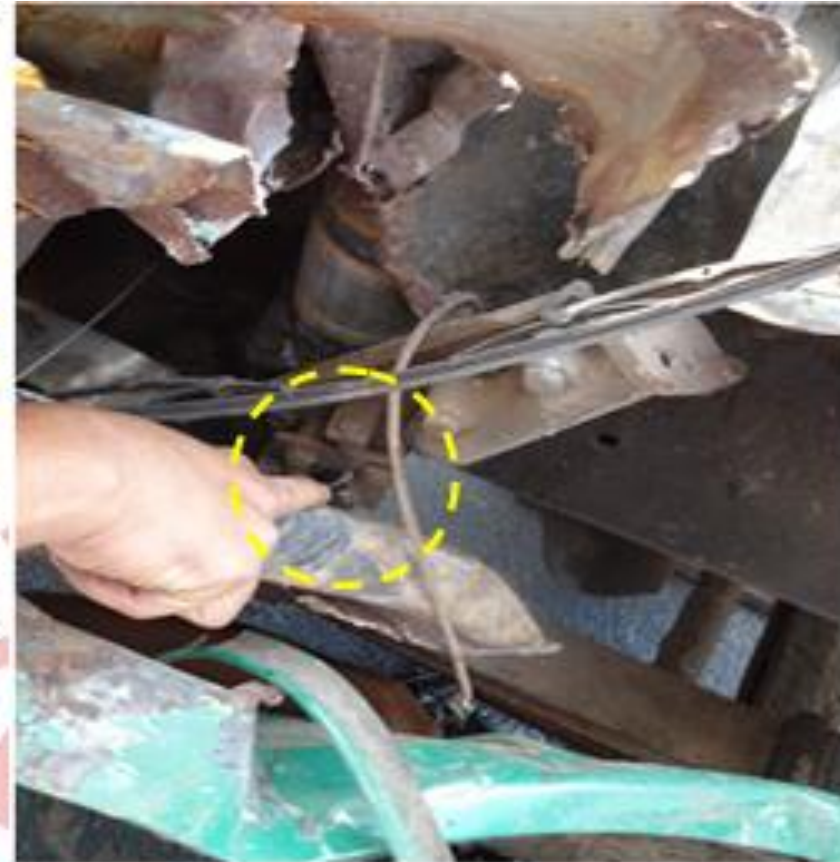
- Komponen rem tangan head tractor dan exhaust brake tidak ada

- Tidak terpasangnya peralatan keselamatan pada rangkaian Truk *semi trailer* H-1636-BP berupa rem parkir *head tractor* dan *parking brake chamber* kereta tempelan.

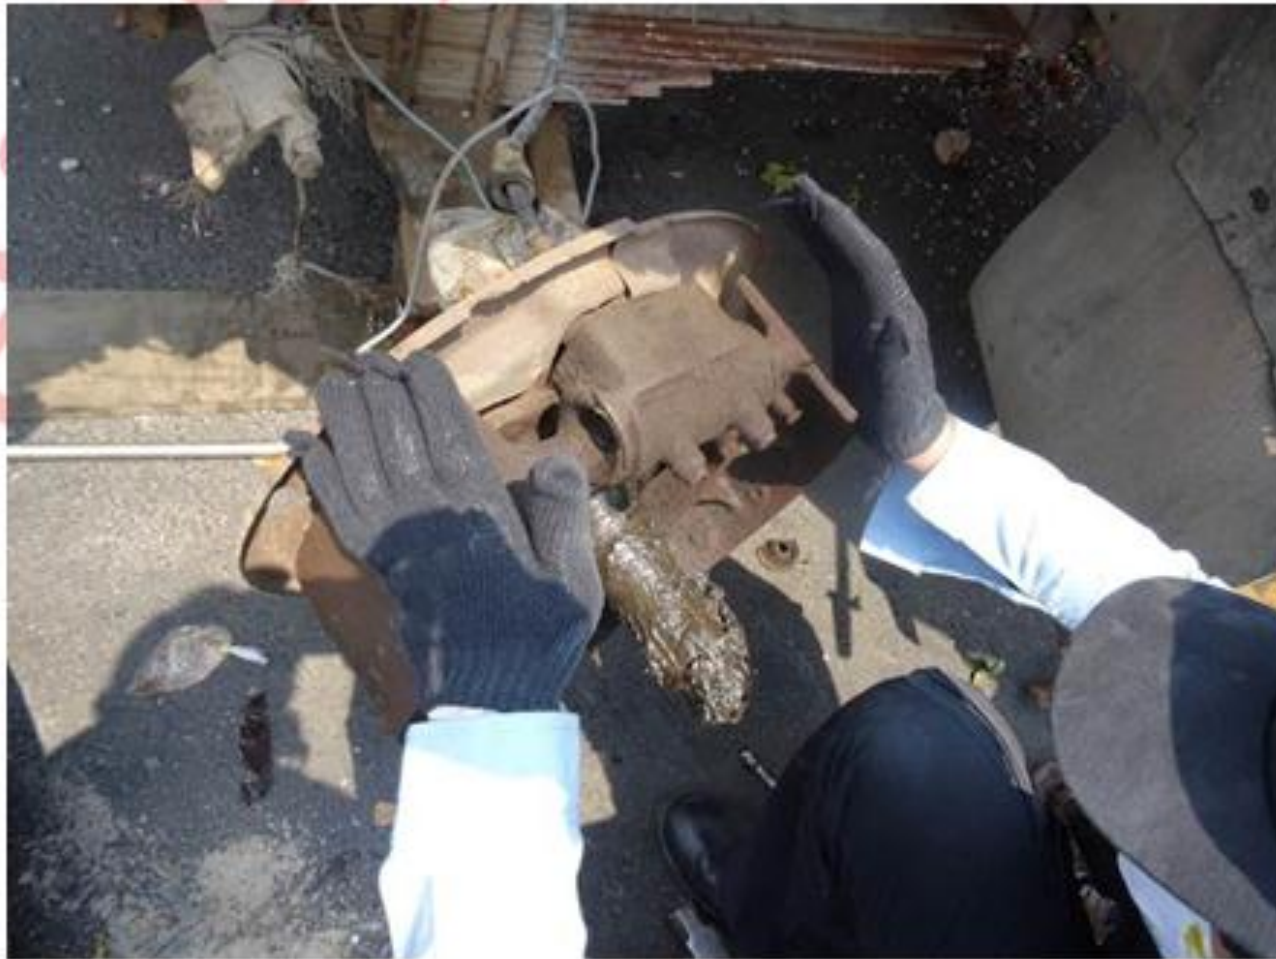
- Pengecekan mekanisme sepatu rem

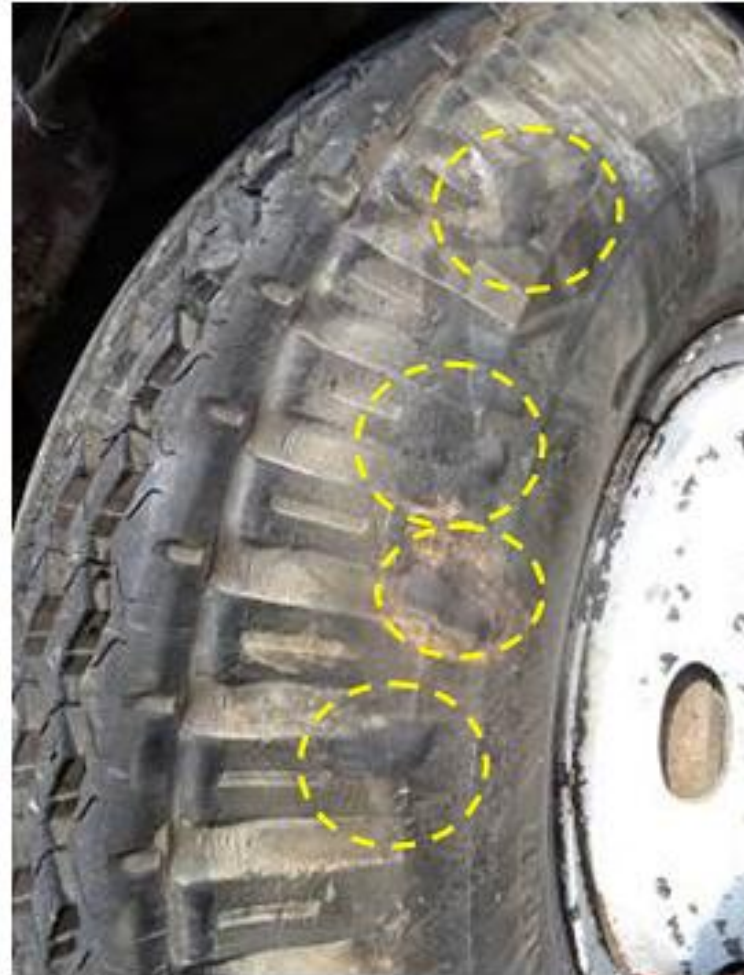
- Tambalan pada dinding ban roda kiri sumbu 1

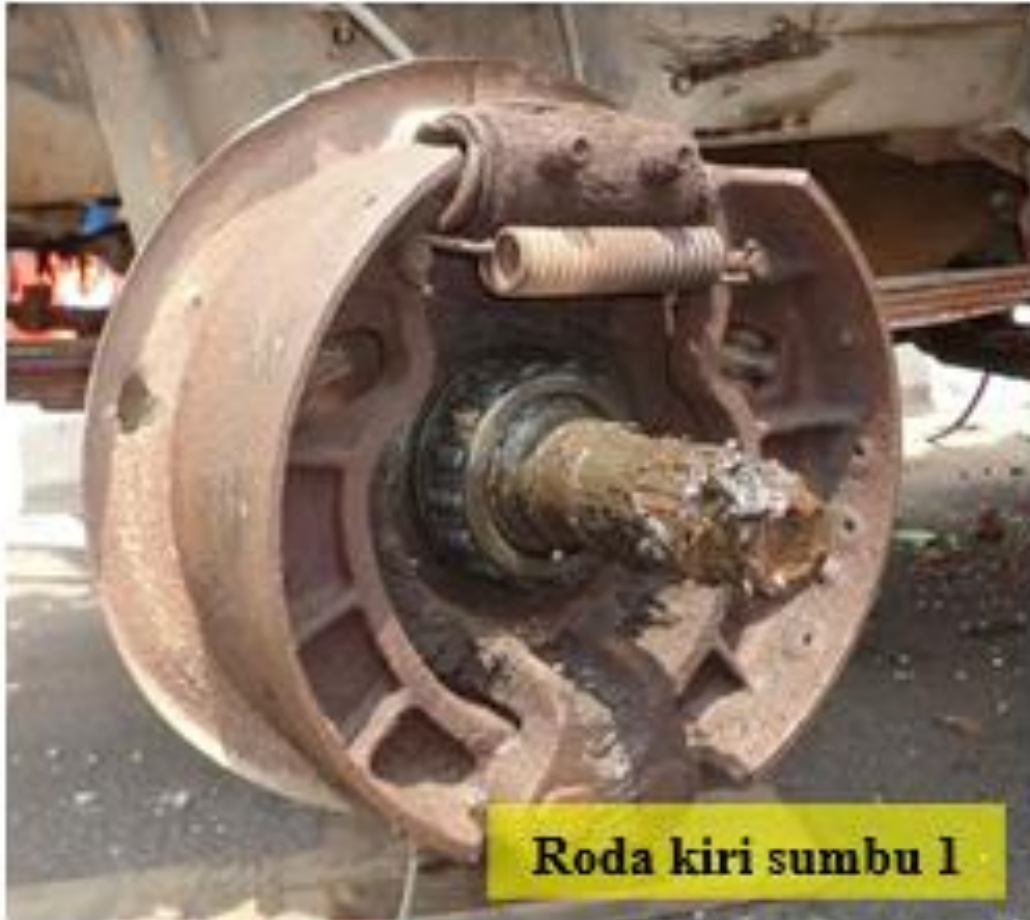
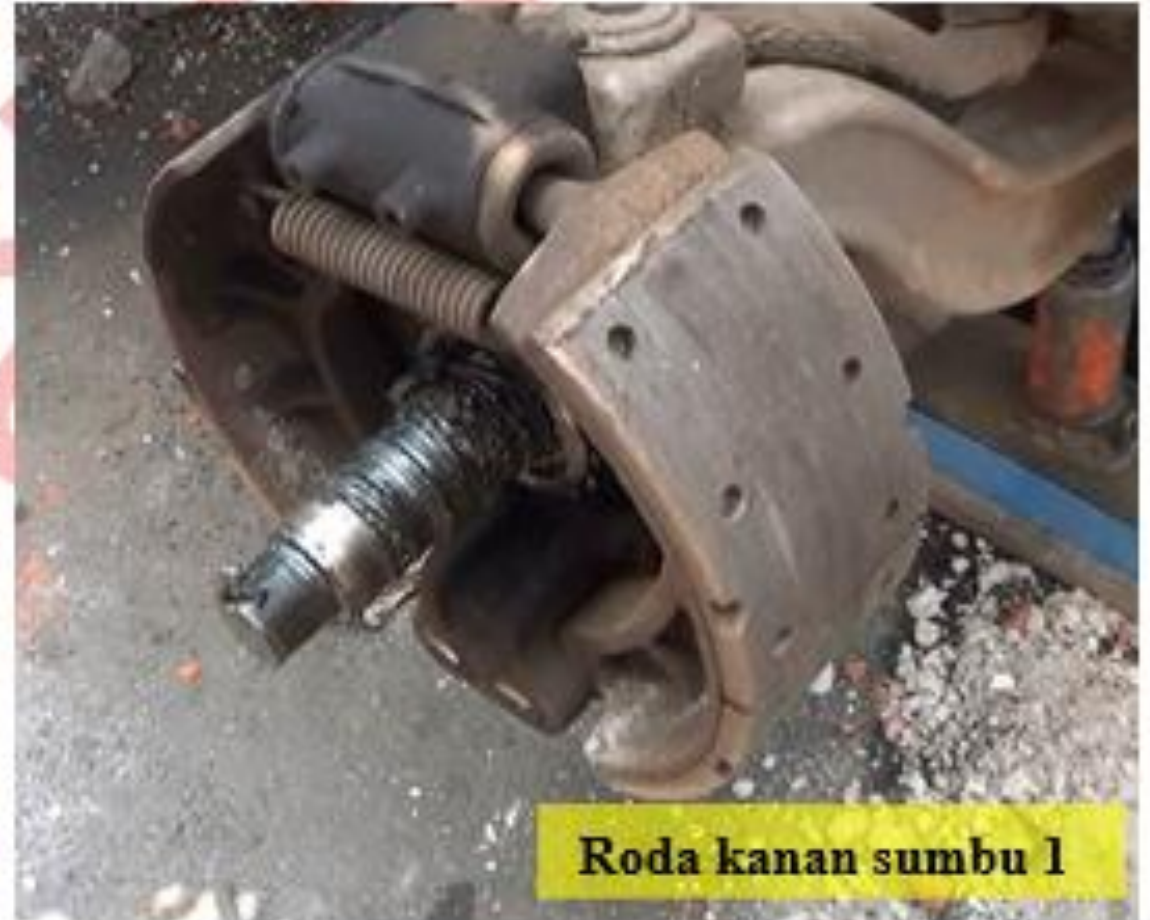
- Kondisi kelengkapan tutup tromol pada roda sumbu 1

- Kondisi tromol truk *semi trailer* pada keempat roda yang tidak ada penutupnya menyebabkan debu dan kotoran menempel di permukaan kampas dan tromol.
- Permukaan kedua selang utama kereta tempelan yang kondisinya sudah getas, retak-retak dan berlubang yang menunjukkan bahwa selang sudah mengalami penuaan.

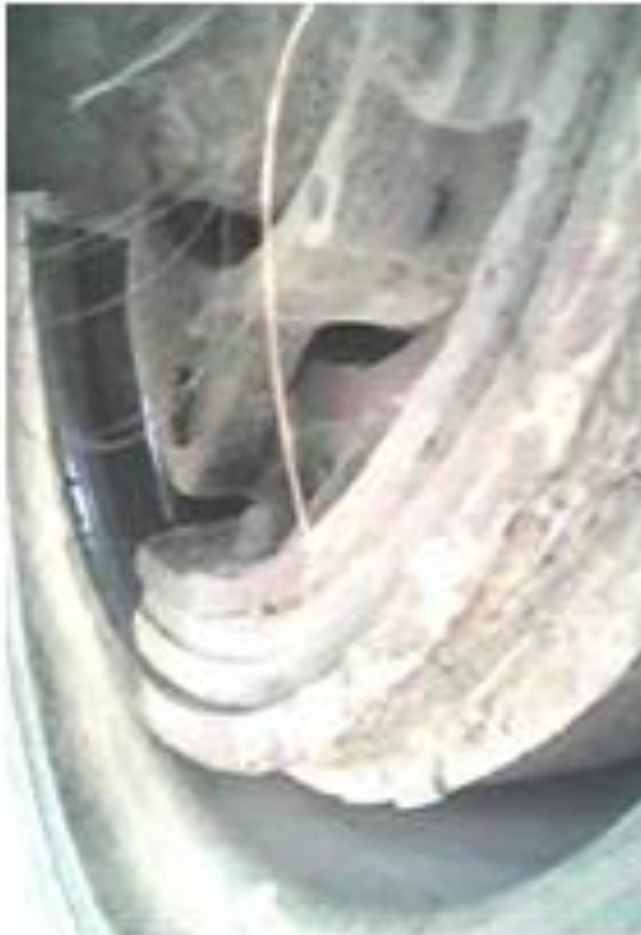
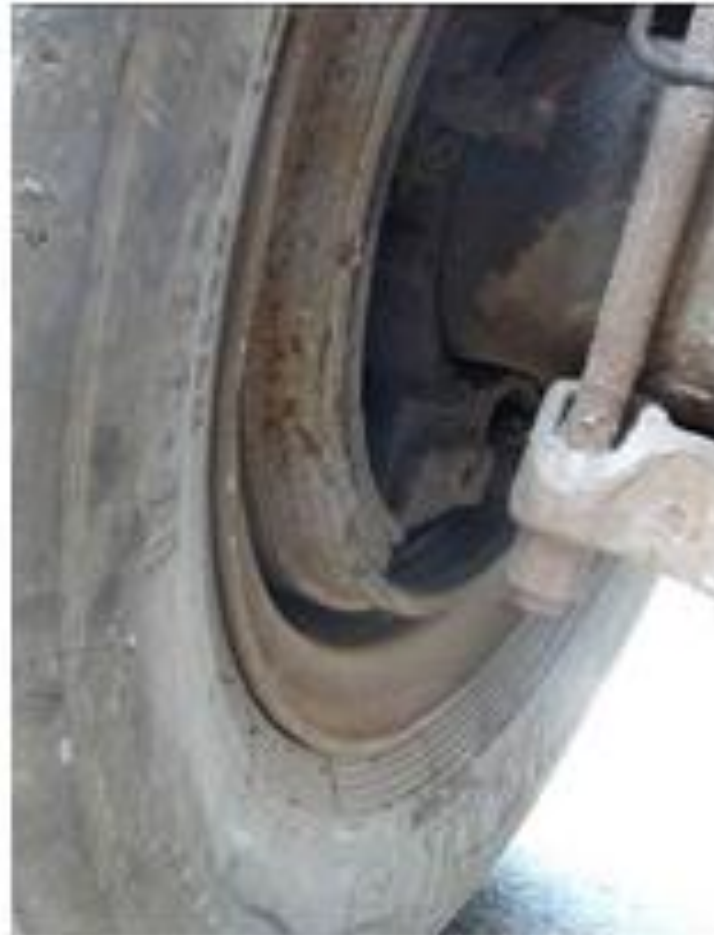
- Kondisi kelengkapan tutup tromol pada roda sumbu 2

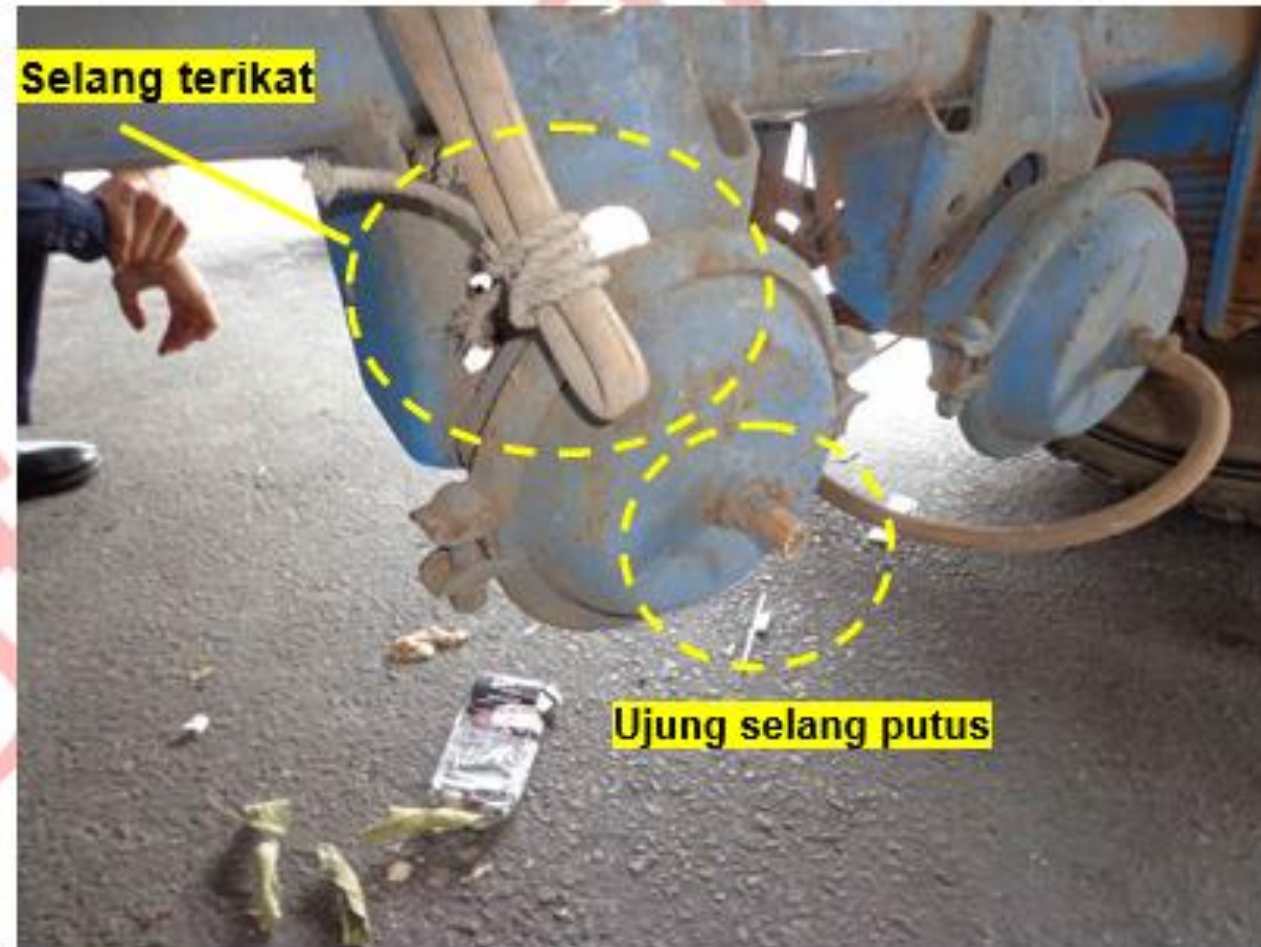
- Komponen *brake chamber* sumbu 3 kereta tempelan

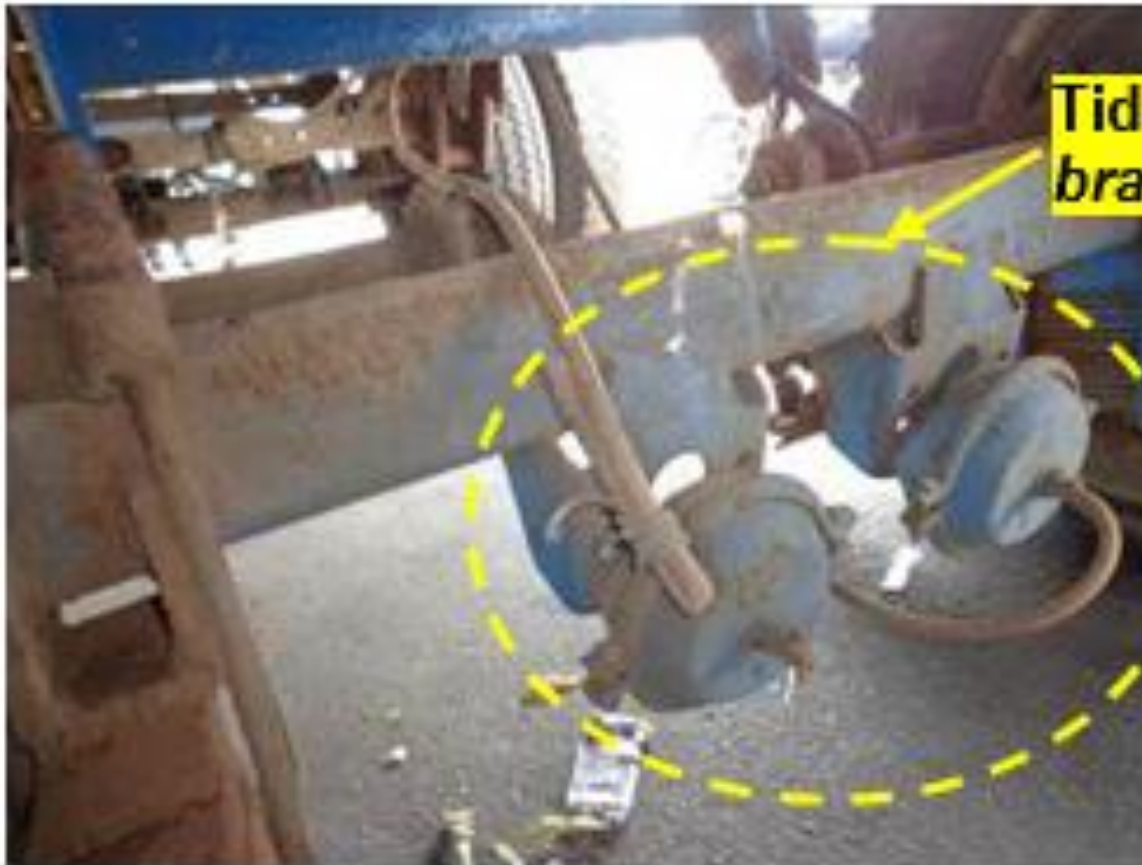
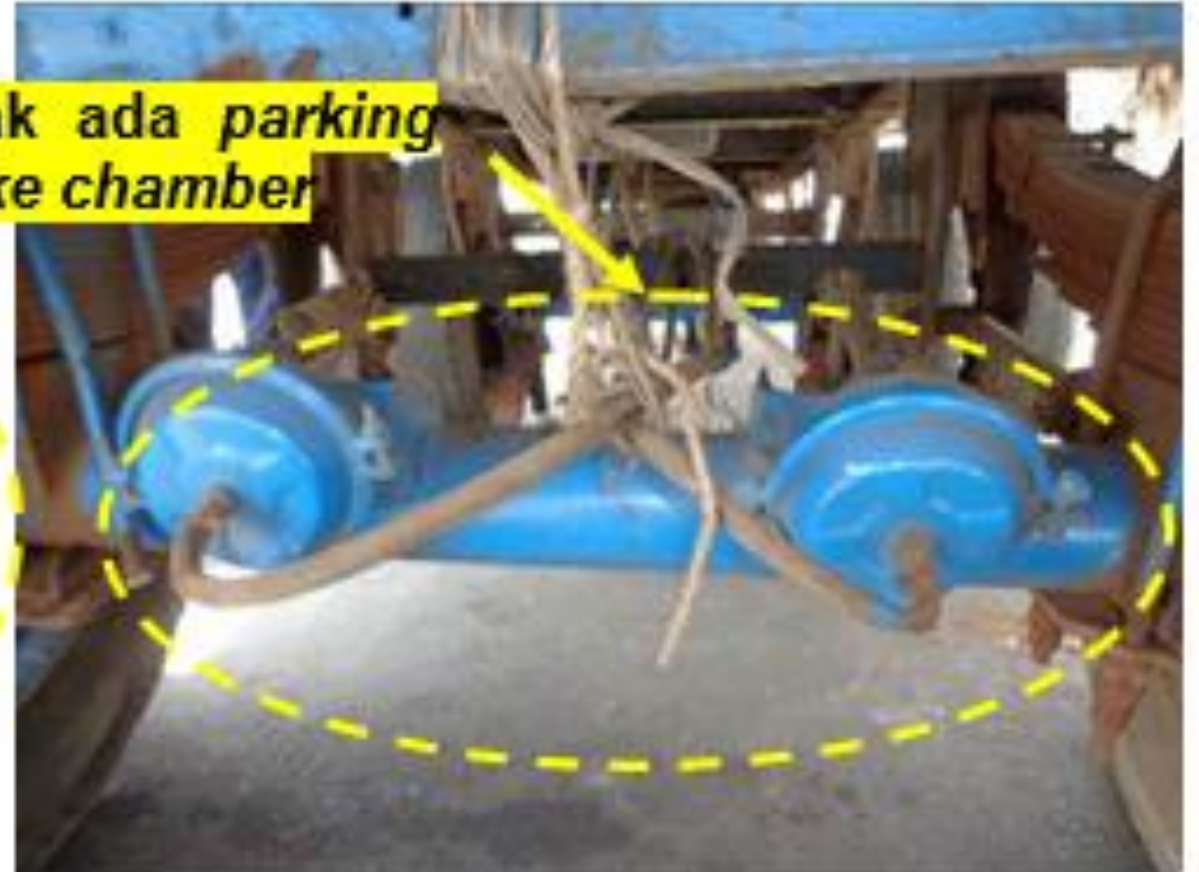
- Komponen *brake chamber* pada kereta tempelan

Tidak ada *parking*
brake chamber

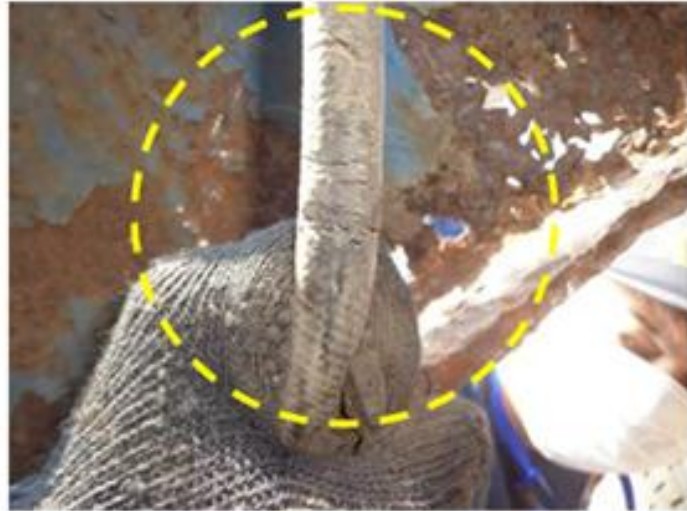
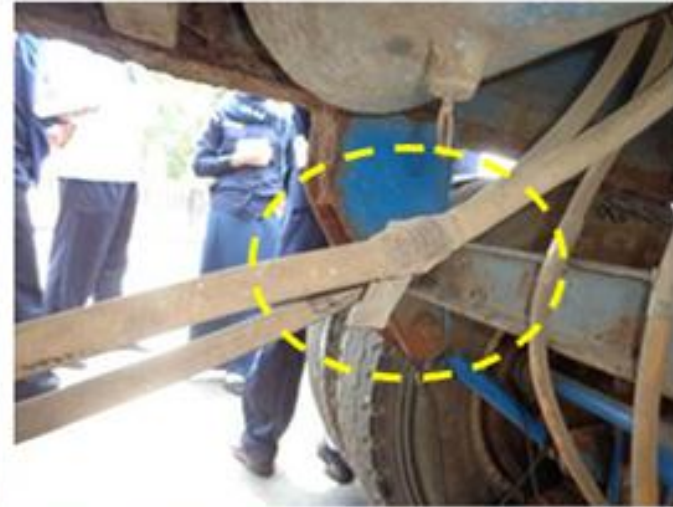
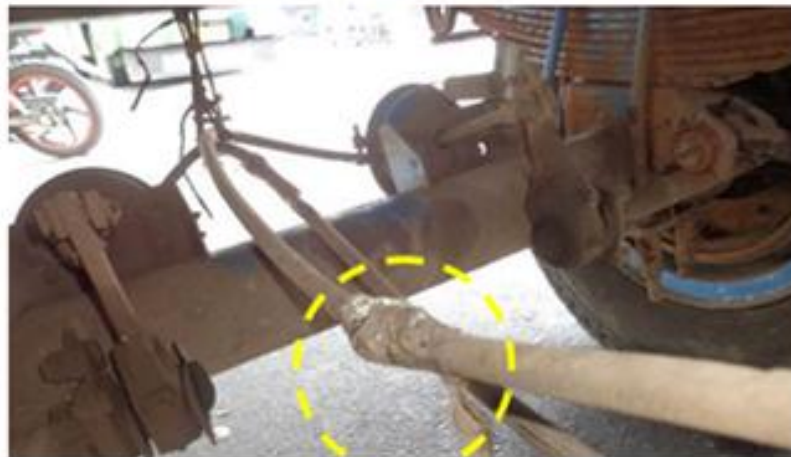
- Kondisi selang fleksibel rem kereta tempelan

4. Membuat revisi Kepmenhub No. 9/2004 tentang Pengujian Tipe Kendaraan Bermotor terkait sistem pengereman termasuk dalam hal masa pakai komponen khususnya selang fleksibel rem serta kewajiban tersedianya sistem pengereman independen pada masing-masing sumbu roda.

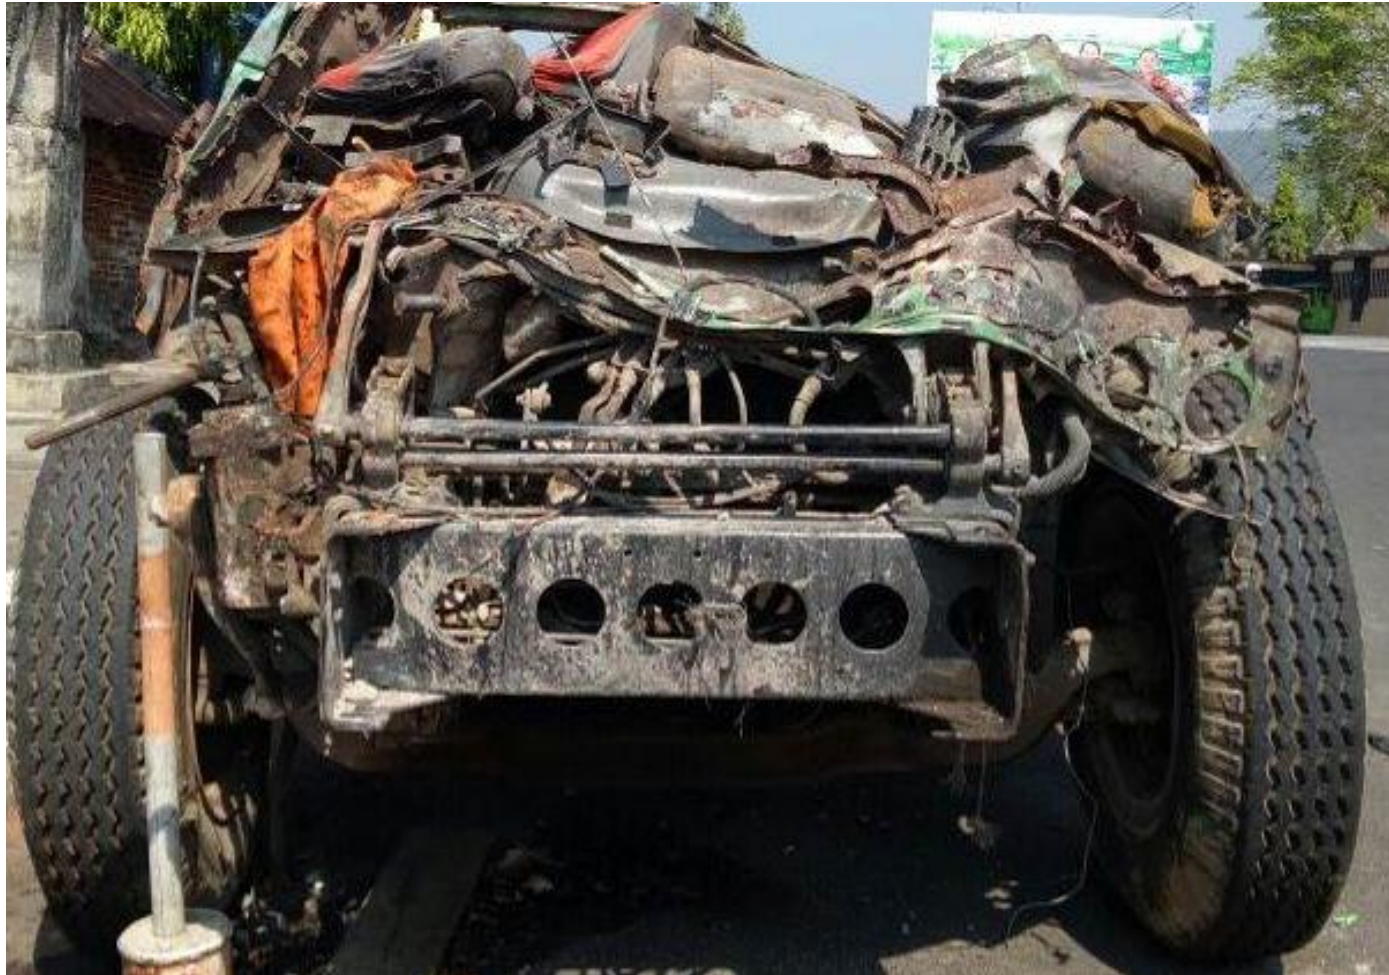
- Kondisi *body tractor head*

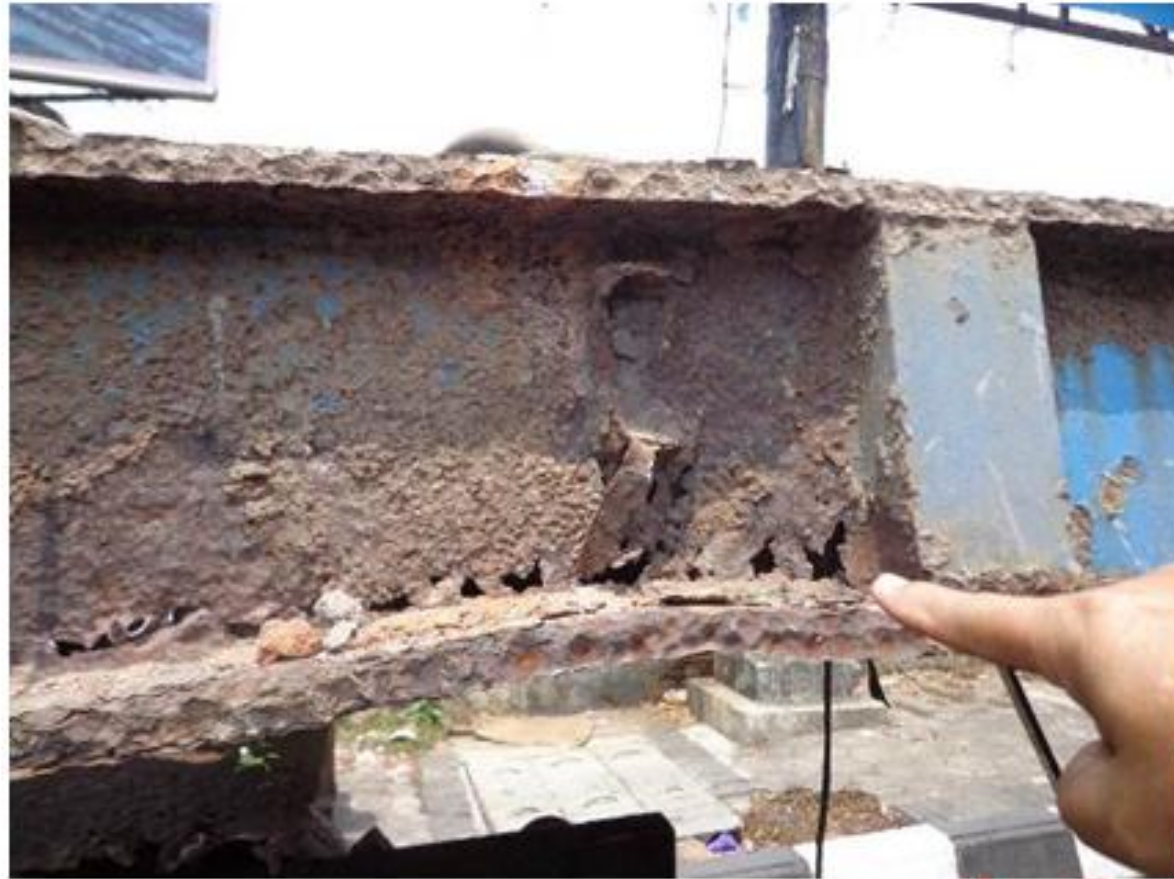
- Kondisi rangka landasan kereta tempelan

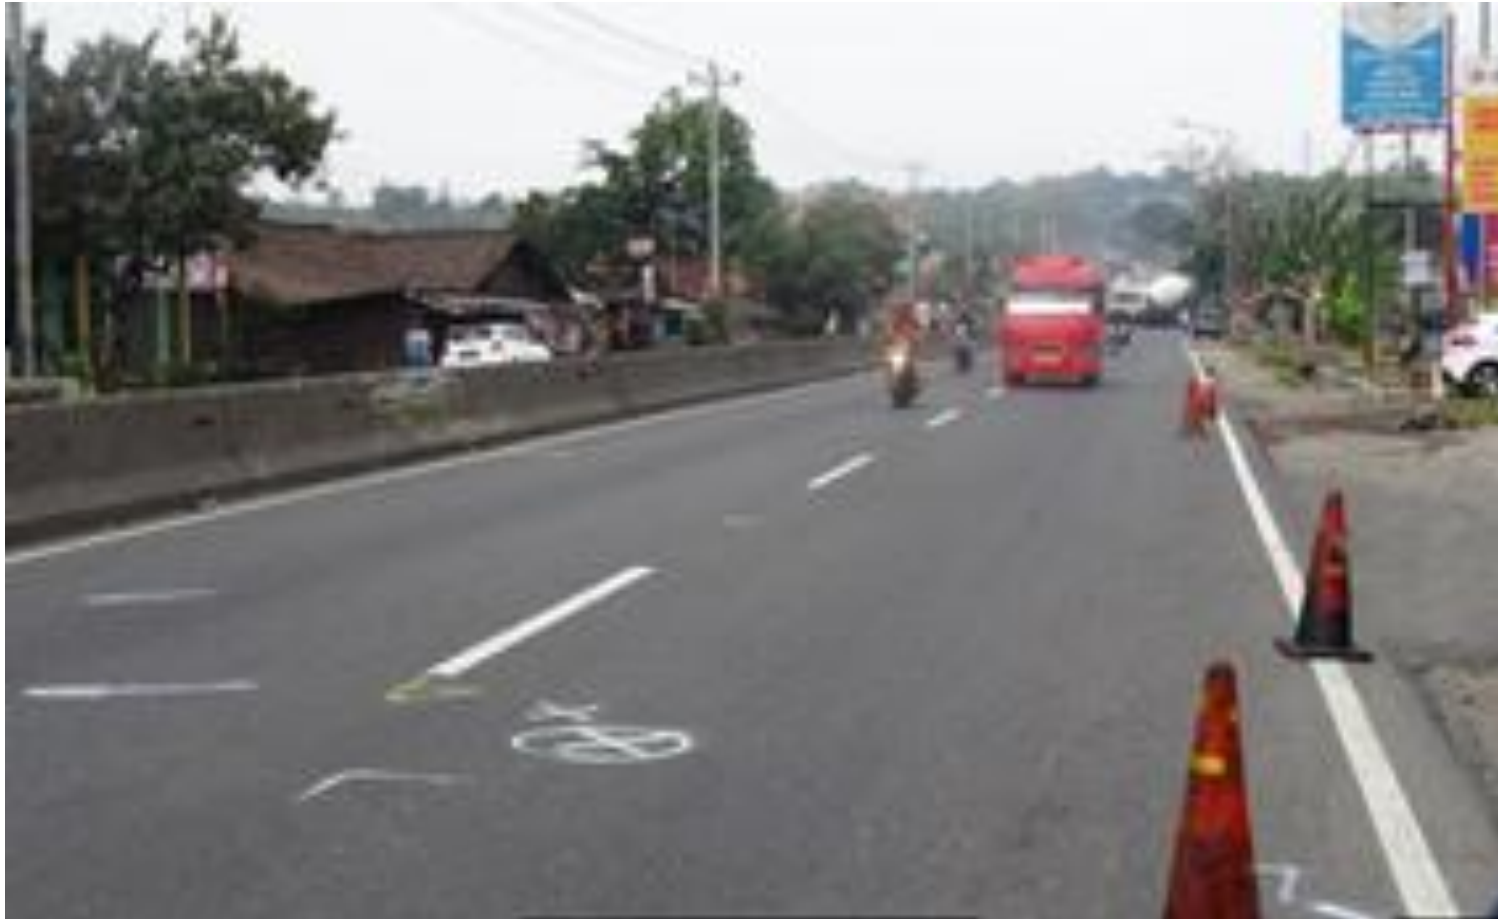
- Sekitar 500 m sebelum dan sesudah lokasi terjadinya kecelakaan (arah datangnya truk semi trailer) tidak ada rambu-rambu.

10. Melakukan penambahan dan pemeliharaan rambu-rambu peringatan khususnya rambu di sepanjang daerah rawan kecelakaan sesuai Permenhub No. 13/2014 Tentang Rambu Lalu Lintas.
11. Melaksanakan pemeliharaan APILL sesuai dengan Permenhub No. 49/2014.
12. Menegakkan ketentuan modifikasi kendaraan bermotor yang berpedoman pada persyaratan teknis dan laik jalan sesuai PP No. 55/2012 Tentang Kendaraan.
