HASIL INVESTIGASI KNKT DI CILOTO, BAWEN, KARANGLOSO DAN KEBUMEN

Kegagalan Sistem Pengereman pada Kendaraan Angkutan Umum

Jakarta, 21 Desember 2017

KOMITE NASIONAL KESELAMATAN TRANSPORTASI

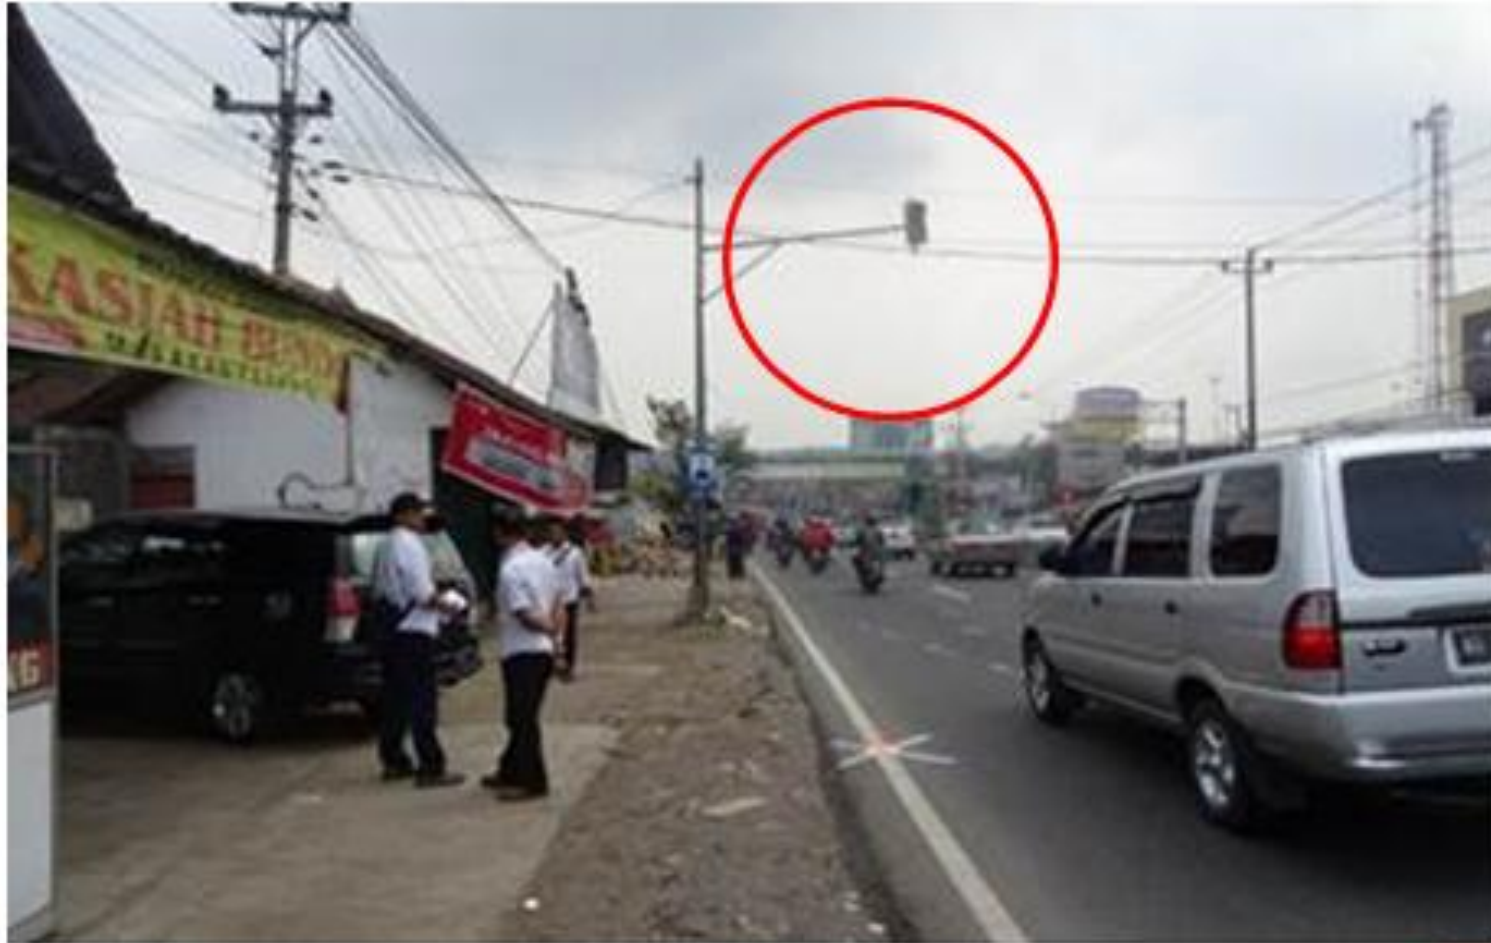
- *Warning light* tidak berfungsi.

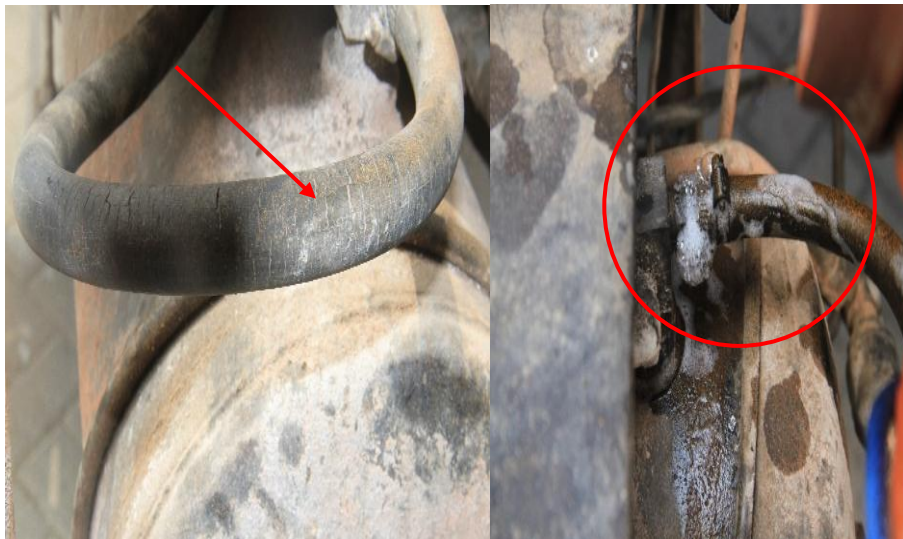
Kondisi *synthetic air hose* mengalami penuaan dan bocor

- Terdapat banyak retakan pada *synthetic air hose* mengakibatkan terjadinya kebocoran.
- Kebocoran *rubber flexible hose* rem yang digunakan di roda kiri depan.
- *Parking brake* berubah fungsi menjadi tuas gerak *hydrolic crane*.
- Lingkungan Jalan Kertanegara Desa Giri Moyo Kecamatan Karang Ploso Kabupaten Malang Jawa Timur merupakan daerah pertokoan, pemukiman, pergudangan dan terdapat beberapa akses jalan lingkungan dengan fungsi jalan Kolektor Primer.
- Terdapat perubahan kemiringan memanjang jalan dari 5,8% menjadi 9,9% dan penyempitan badan jalan dari 11 meter menjadi 9 meter pada jarak 75 meter sebelum tabrakan pertama.
- Kepemilikan SIM yang tidak sesuai dengan kendaraan yang dikemudikan

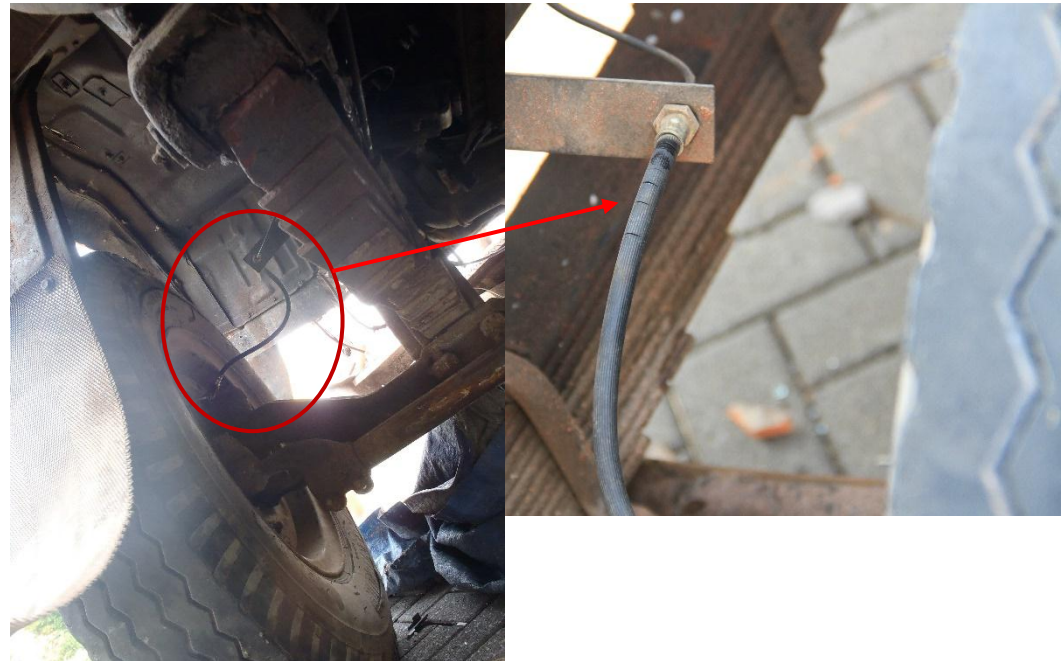
***Rubber flexible hose* di sumbu depan kiri mengalami penuaan dan bocor**

Berdasarkan hasil investigasi & analisis dapat disimpulkan bhw penyebab terjadinya kecelakaan adl sistem pengereman truk *crane* yg tidak bekerja optimal krn adanya kebocoran *rubber flexible hose* rem yg digunakan di roda kiri depan, kondisi *synthetic air hose* bocor & *parking brake* berubah fungsi menjadi tuas pengaktif *hydraulic crane*

4. Membuat revisi Kepmenhub No. 9/2004 tentang Pengujian Tipe Kendaraan Bermotor terkait sistem pengereman termasuk dalam hal masa pakai komponen khususnya selang fleksibel rem serta kewajiban tersedianya sistem pengereman independen pada masing-masing sumbu roda.

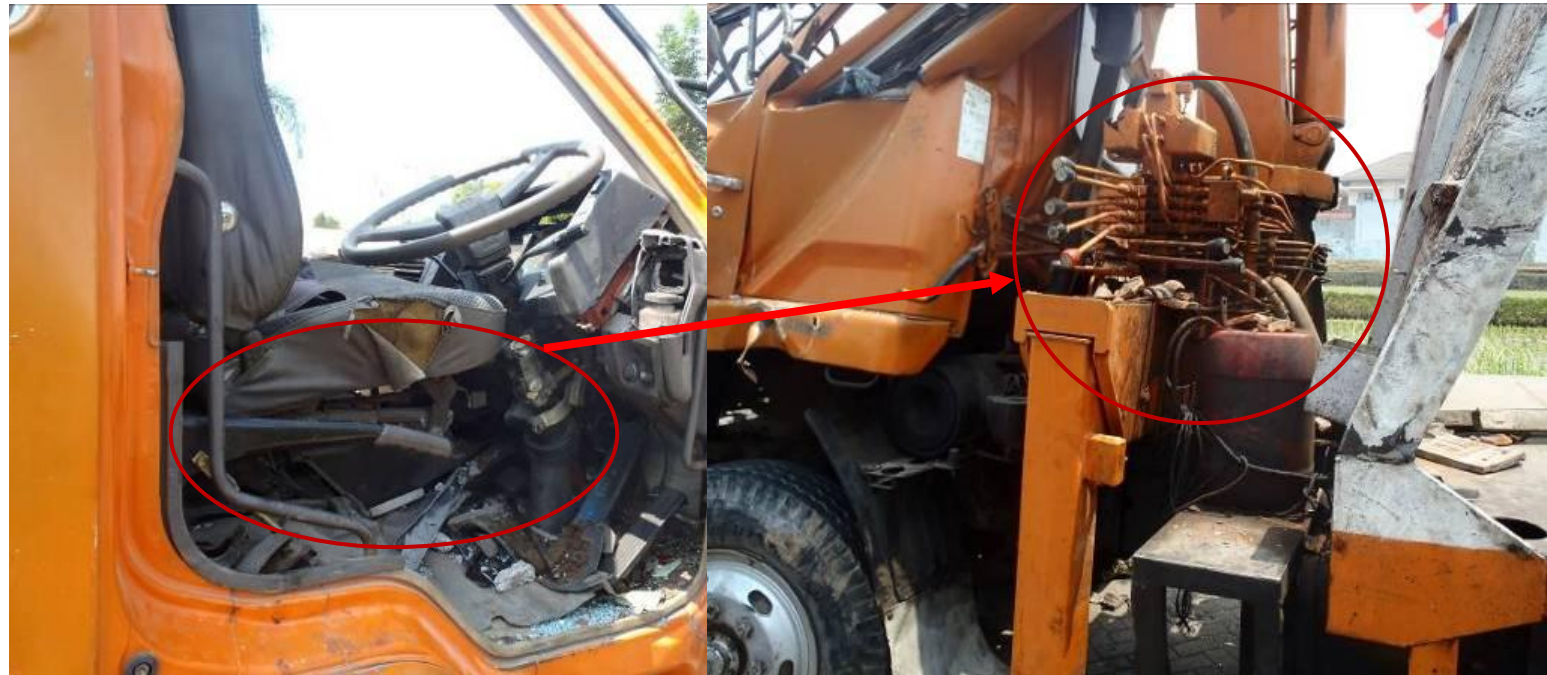
Parking brake berubah fungsi menjadi tuas pengaktif *hydraulic crane*

10. Melakukan penambahan dan pemeliharaan rambu-rambu peringatan khususnya rambu di sepanjang daerah rawan kecelakaan sesuai Permenhub No. 13/2014 Tentang Rambu Lalu Lintas.
11. Melaksanakan pemeliharaan APILL sesuai dengan Permenhub No. 49/2014.
12. Menegakkan ketentuan modifikasi kendaraan bermotor yang berpedoman pada persyaratan teknis dan laik jalan sesuai PP No. 55/2012 Tentang Kendaraan.

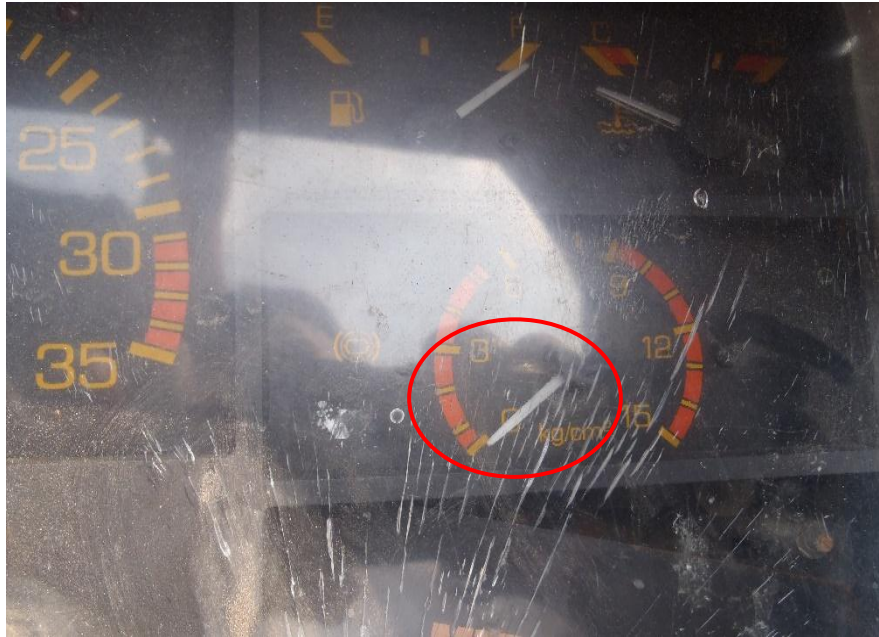
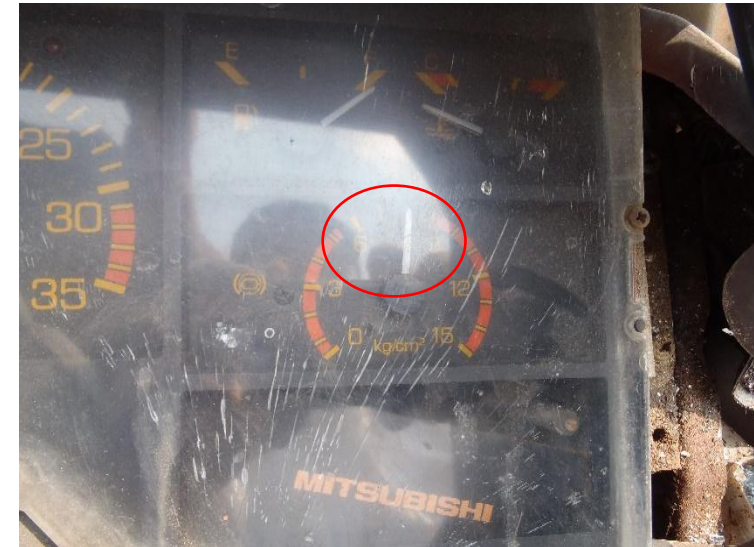
Pengisian udara bertekanan keadaan mesin *idle* dari 0 bar sampai dengan 8 bar memerlukan waktu 10 menit

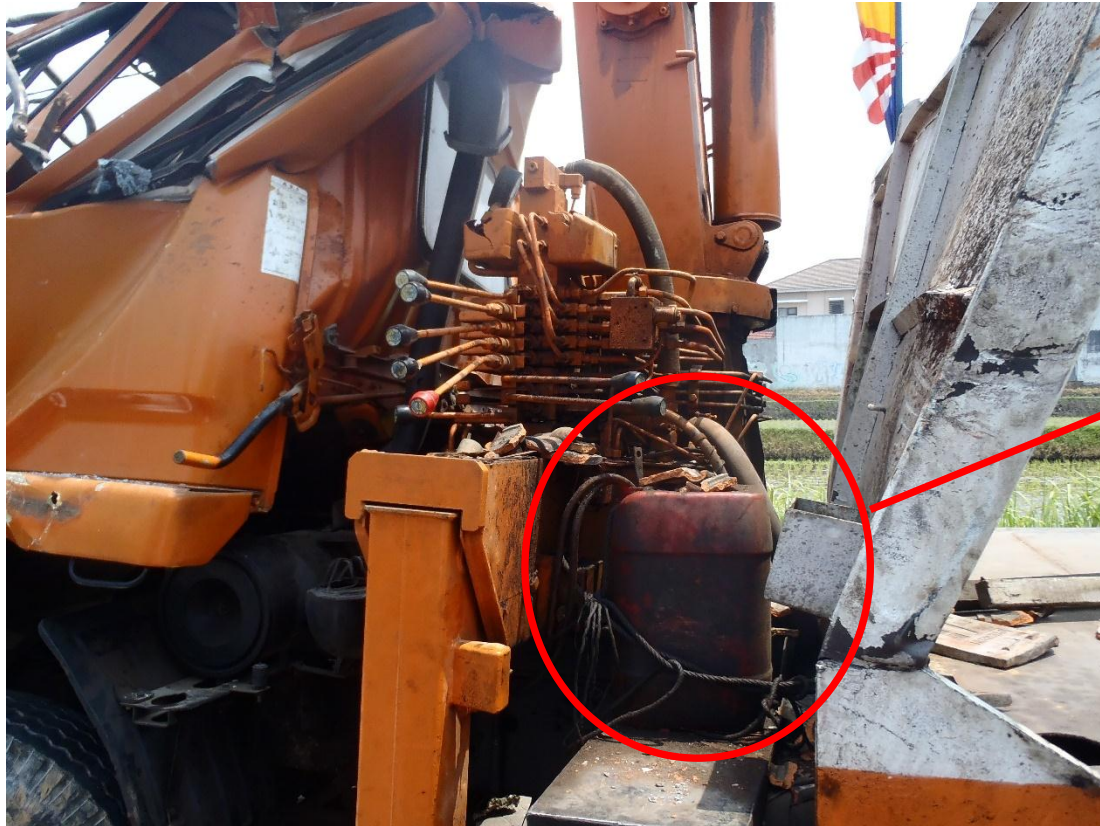
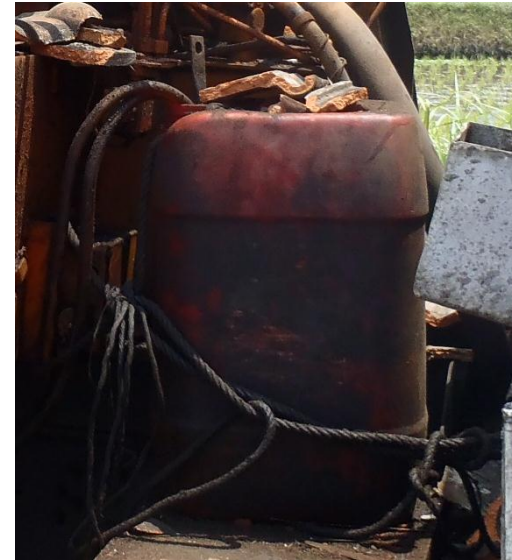
Tangki bahan bakar bocor diganti dengan jerigen yang disalurkan menggunakan selang plastik

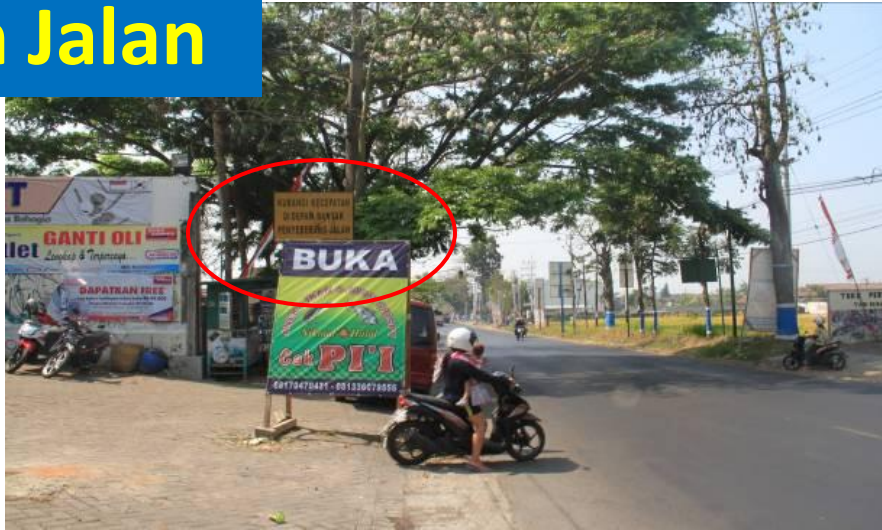
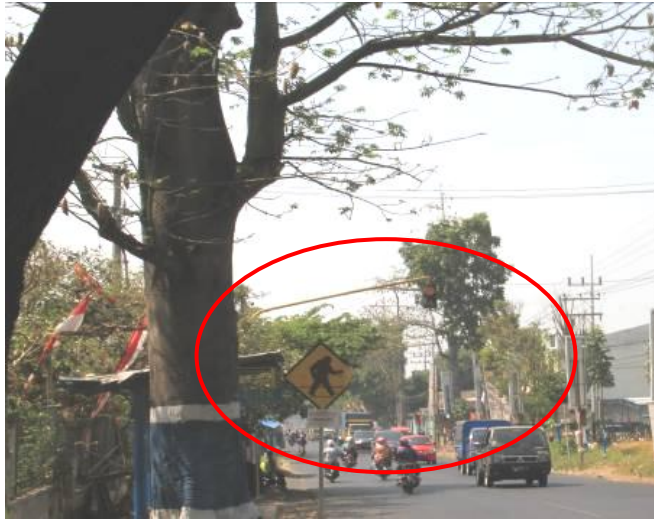
Rambu Lalu Lintas & *Warning Light* ± 100 m setelah tabrakan pertama

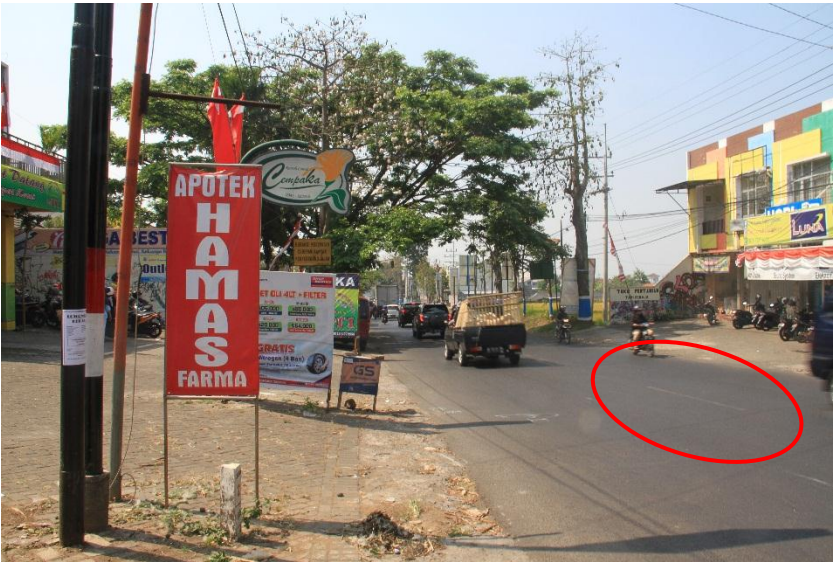
Marka jalan mulai terhapus

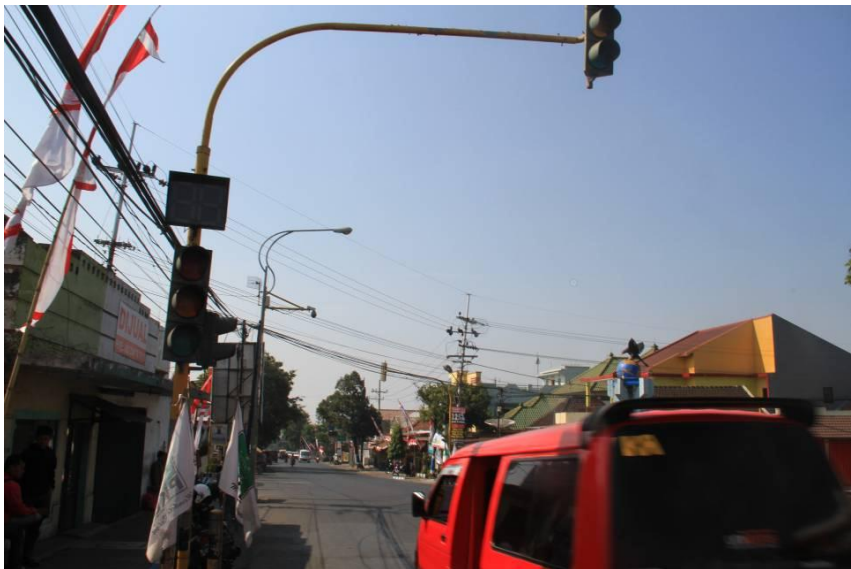
APILL tidak berfungsi ± 300 m sebelum lokasi
