RINGKASAN
HASIL INVESTIGASI
KECELAKAAN
TRANSPORTASI UDARA
TAHUN 2007

**KOMITE NASIONAL
KESELAMATAN TRANSPORTASI (KNKT)**

**DEPARTEMEN PERHUBUNGAN
NOPEMBER 2007**

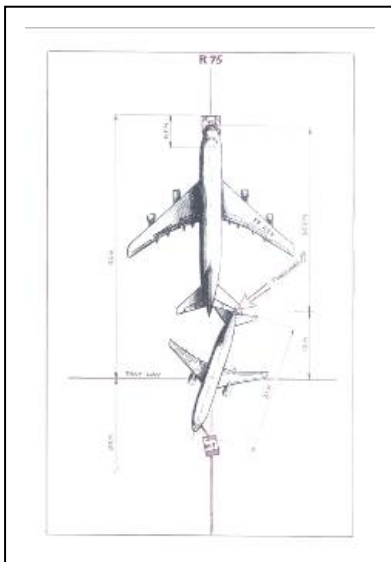
Kedua pesawat mengalami kerusakan yang cukup parah yakni kerusakan B 737-500 pada rudder dan vertical fin sedangkan kerusakan pada B747-300 pada elevator kanan. Pesawat B747-300 dari R75 saat itu akan di towed ke Hanggar GMF untuk menjalani inspeksi "C-Check", sedangkan pesawat B737-500 akan menjalani penerbangan ke Semarang dengan nomor penerbangan GA -238.

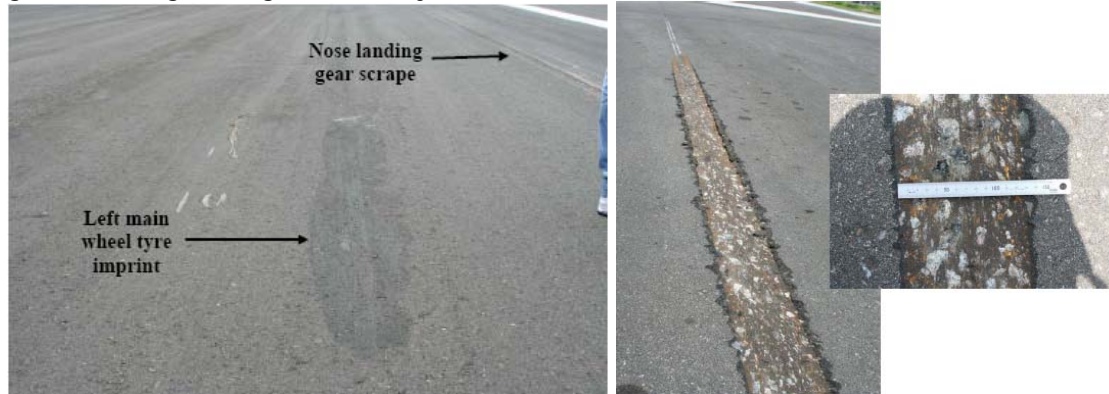
Main-wheel tire marks and nose-wheel axle and oleo impact and scraping marks were found along the runway. The aircraft initially tracked along the runway centerline, but it left the sealed runway about 19 metres to the right of the runway centerline leaving nose landing gear wreckage along the runway.

About 160 metres from the end of runway 09, the aircraft crossed a road and the nose of the aircraft impacted an embankment as the engines impacted a concrete gutter.

The National Transportation Safety Committee recommends that the Directorate General Civil Aviation (DGCA) review the Yogyakarta runway complex to ensure that the runway end safety areas (RESA) meet the dimension Standards prescribed in the International Civil Aviation Organization (ICAO) Annex 14.

The National Transportation Safety Committee recommends that the Yogyakarta airport operator review the Yogyakarta runway complex to ensure that the runway end safety area (RESA) meets the dimension Standards prescribed in the International Civil Aviation Organization (ICAO) Annex 14.

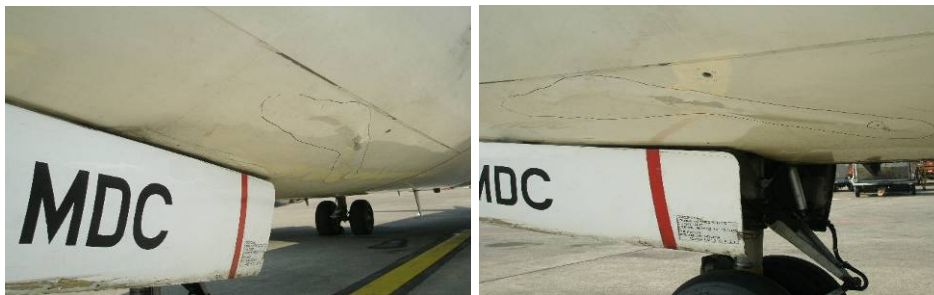
Pada tanggal 27 Mei 2007, Pesawat Merpati Nusantara B737-200 dengan nomor penerbangan , registrasi PK-MDC regular penerbangan dari Makasar ke Jakarta, landing di Bandara Soekarno-Hatta jam 12:04 UTC. Transit Check & walk around check dilaksanakan, ditemukan kerusakan pada fuselage section 41 LH skin wrinkle

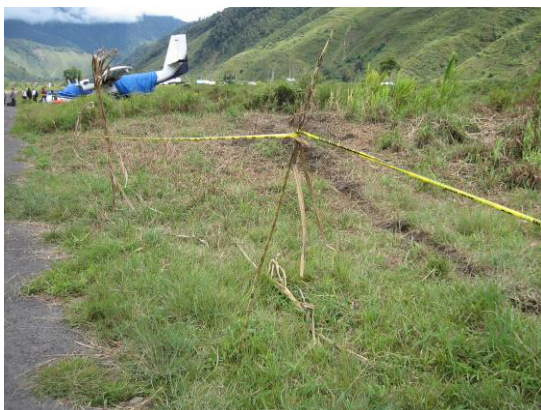
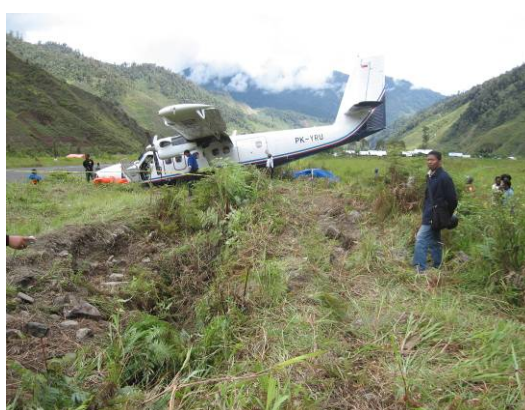
Akibat dari kejadian ini pesawat mengalami *nose gear* patah, *nose section* pecah, *main wheel* kanan pecah dan *wing tip* kanan rusak. Struktur badan pesawat (*fuselage*) terlihat masih dalam keadaan baik dan awak pesawat serta seorang penumpang tidak mengalami cedera.
