IMPLEMENTASI JALAN YANG BERKESELAMATAN

2018

LATAR BELAKANG

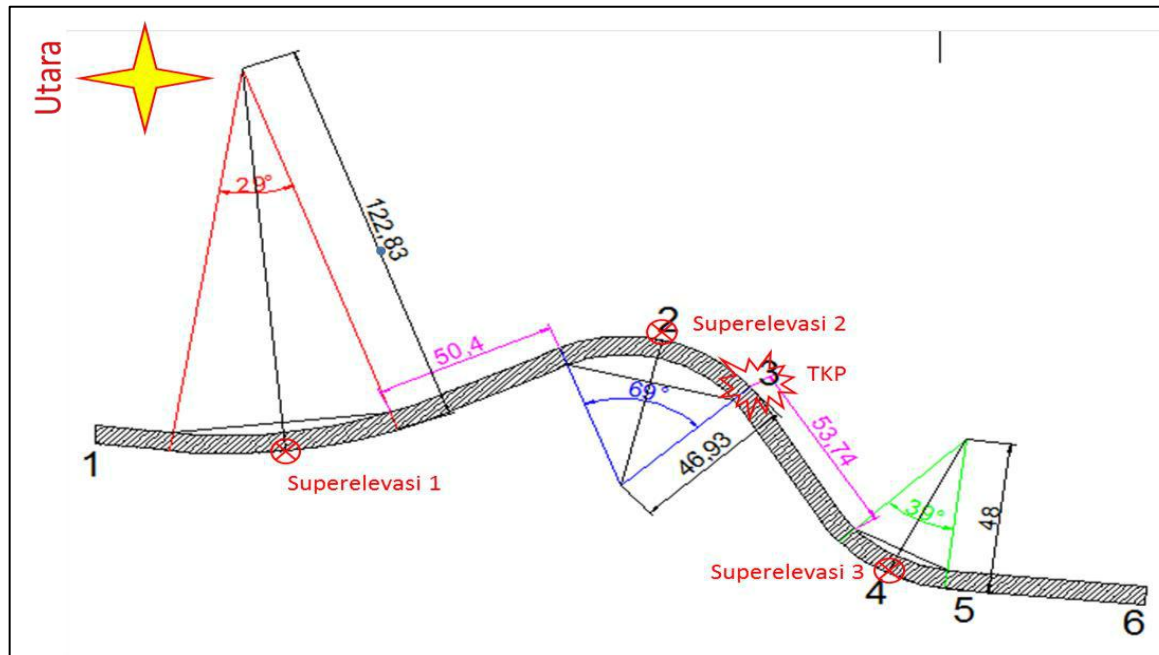
Sketsa Lokasi Kejadian Kecelakaan

Kecurigaan investigator bermula dari kondisi visual kendaraan yang melewati tikungan dari arah Randudongkal cenderung mengalami gejala body roll / terpelanting keluar terkena gaya sentrifugal. Oleh karena itu investigator mencoba untuk melakukan pengukuran dengan menentukan titik-titik superelevasi dan membandingkan antara hasil ukur dengan hasil hitung.

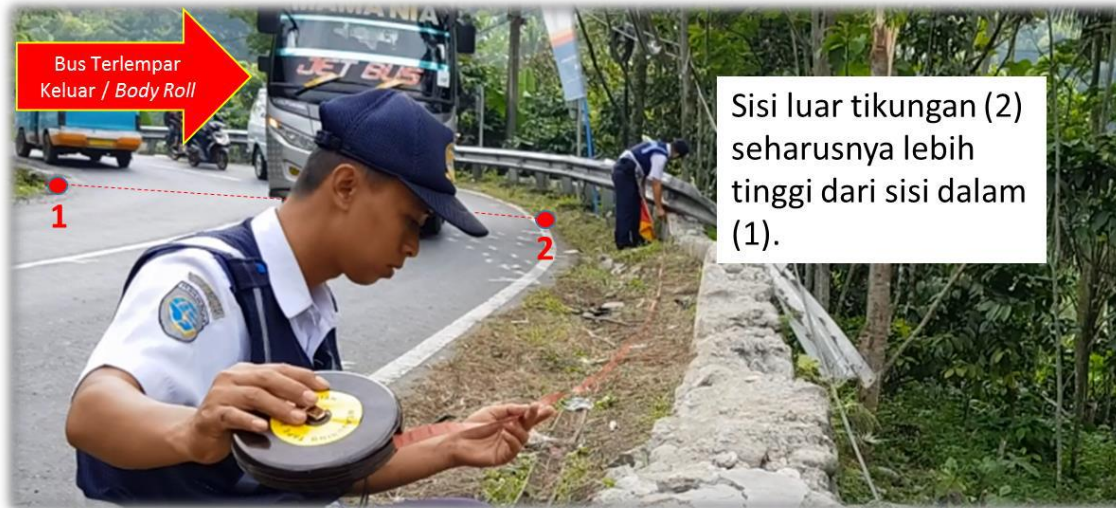
Kecurigaan Awal Masalah Superelevasi

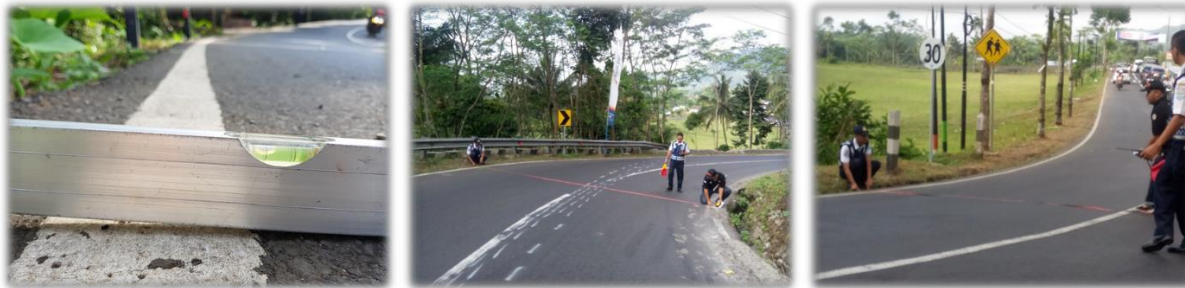
Penentuan Superevelasi dan Penghitungan Manual

Lokasi	Jarak Landai (m)	Tinggi (m)	Jarak Lurus (m)	%
Superelevasi 1	7	0,1	6,999285678	1,43%
Superelevasi 2	6,7	-0,25	6,695334196	-3,73%
Superelevasi 3	7,8	0,2	7,797435476	2,56%

Lokasi	R tikungan	V rata2	F max	E ideal
Superelevasi 1	122,83	35	0,24	0,93%
Superelevasi 2	46,93	36	0,24	2,52%
Superelevasi 3	48	38	0,24	2,60%

Pada lokasi tersebut agar dapat segera diperbaiki geometri jalannya, superelevasi dibuat sebesar 2,5 % dari semula -3,73%.

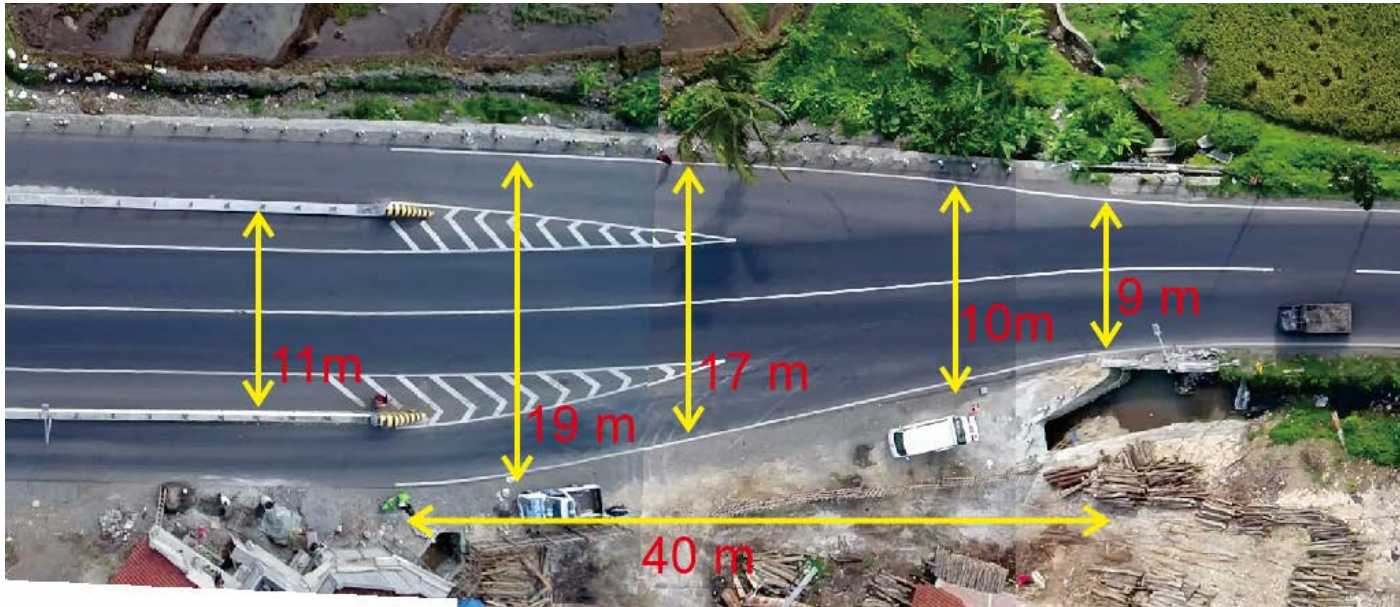
Pada ujung masing – masing *Flyover* Kretek terdapat penyempitan badan jalan yang semula 11 meter menjadi 9 meter. Perubahan lebar badan jalan ini menyebabkan kendaraan yang menurun kehilangan orientasi dan memasuki lajur pendakian dari arah sebaliknya, sehingga memerlukan kewaspadaan dan kehati-hatian dari pengemudi.

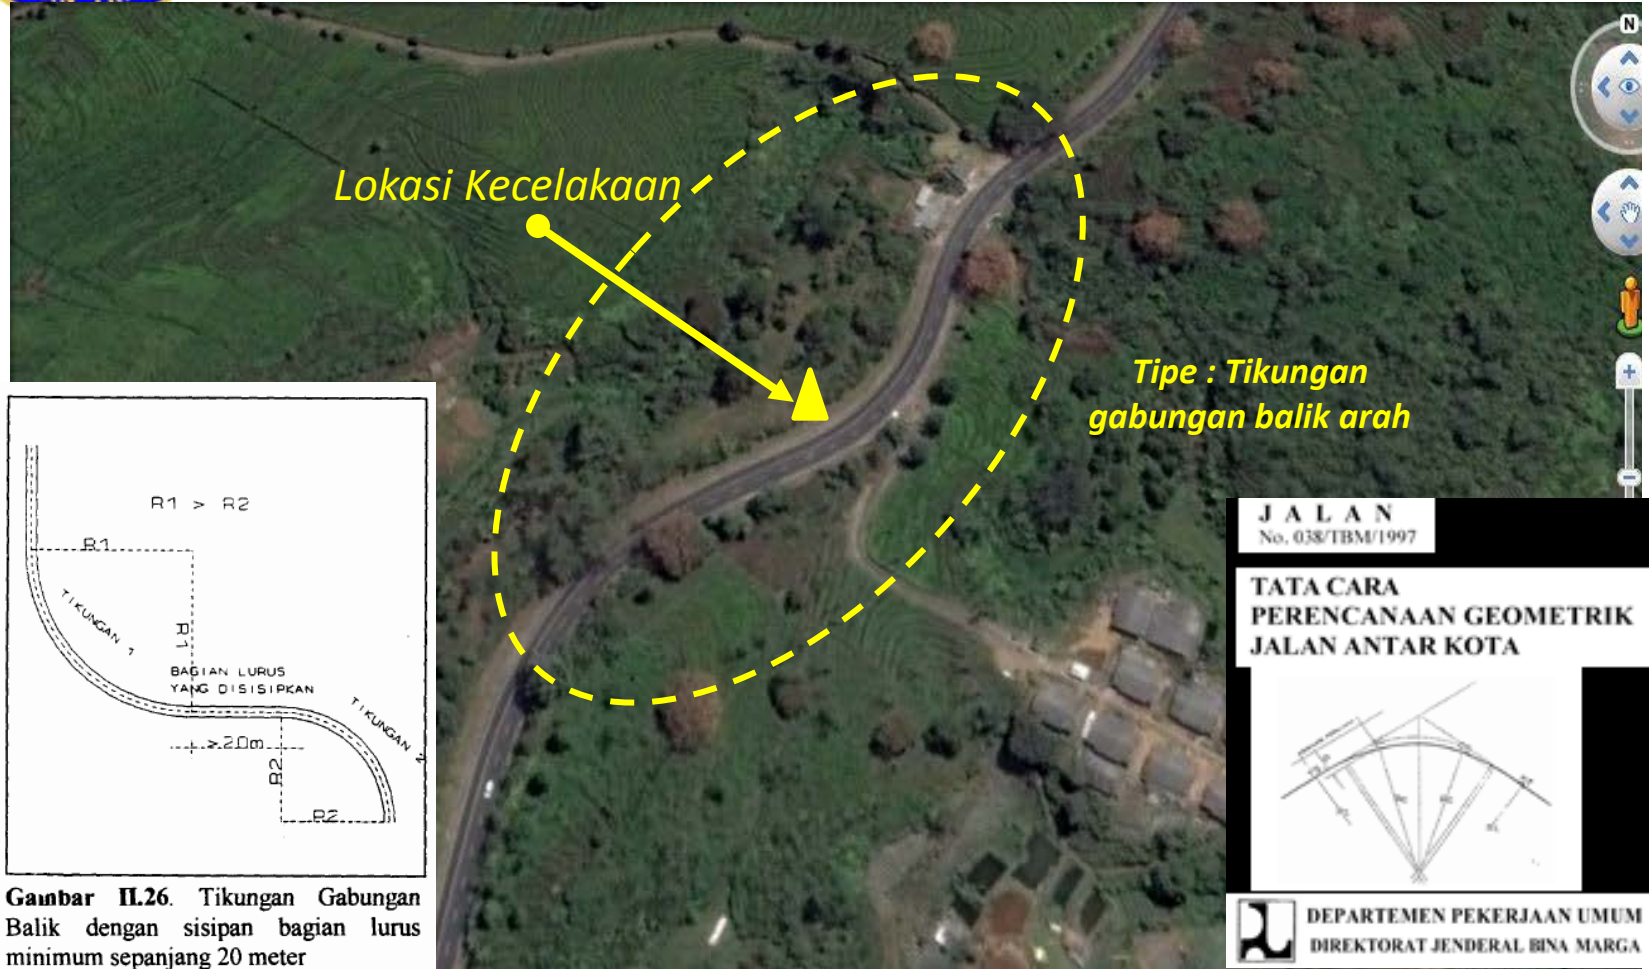
Lokasi Kecelakaan

Tipe : Tikungan
gabungan balik arah

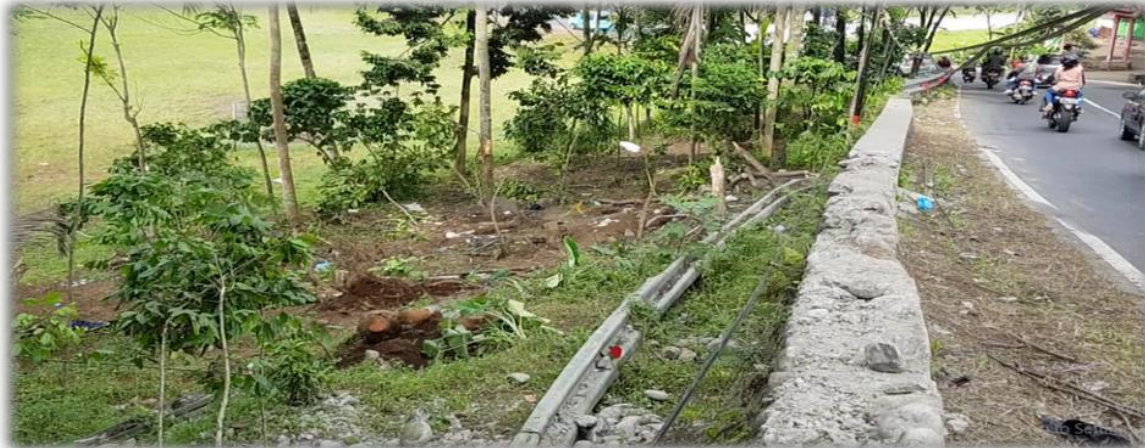
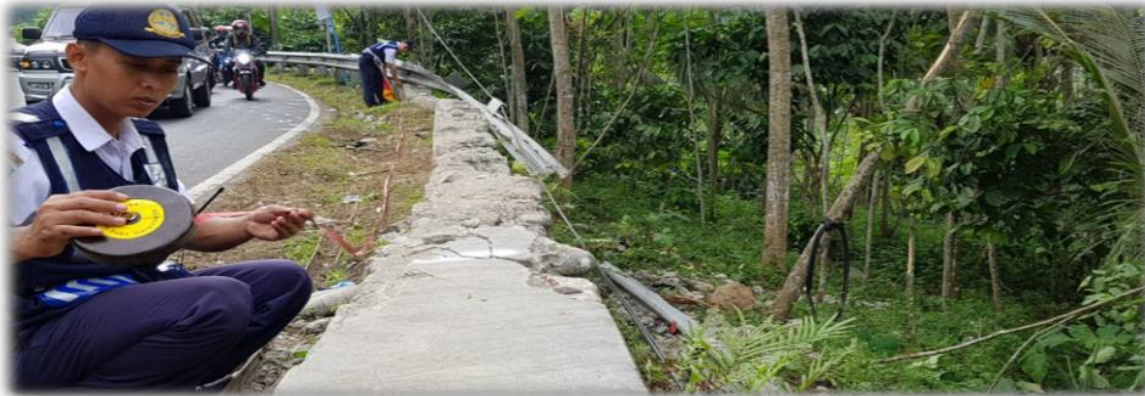
Pagar Pengaman Jalan (Guardrail) yang Jatuh / Rusak Akibat Kecelakaan Terdahulu

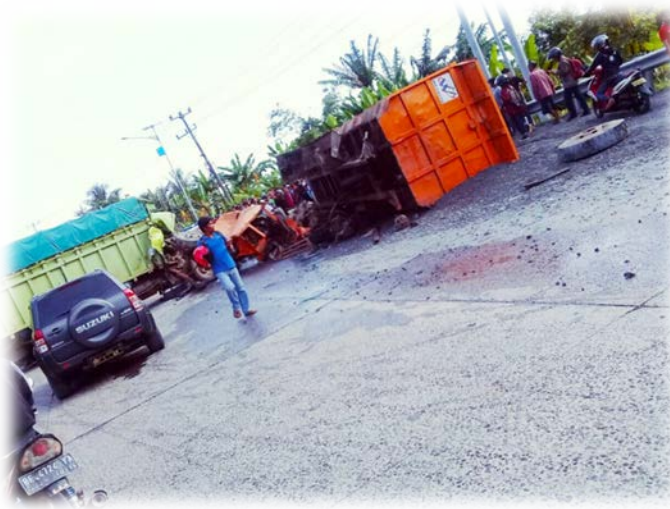
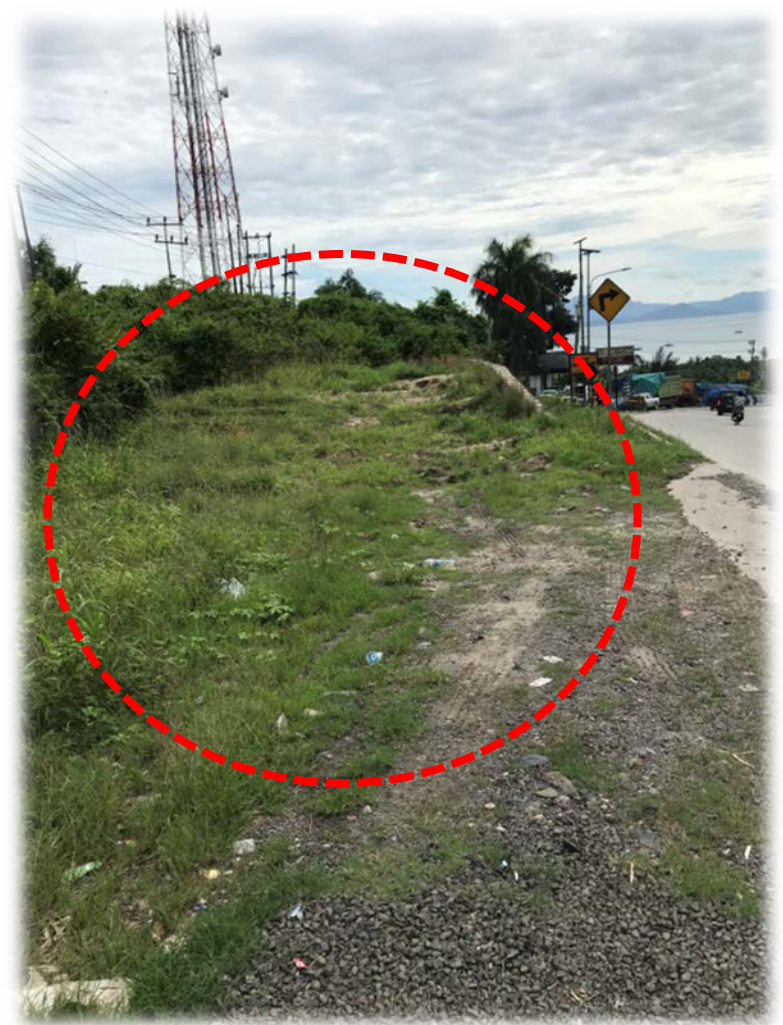
Jalur penyelamat yang terdapat di sekitar lokasi kejadian kecelakaan sudah ditumbuhi rumput tinggi serta tanah yang tidak rata karena terkena hujan, sehingga perlu perbaikan.

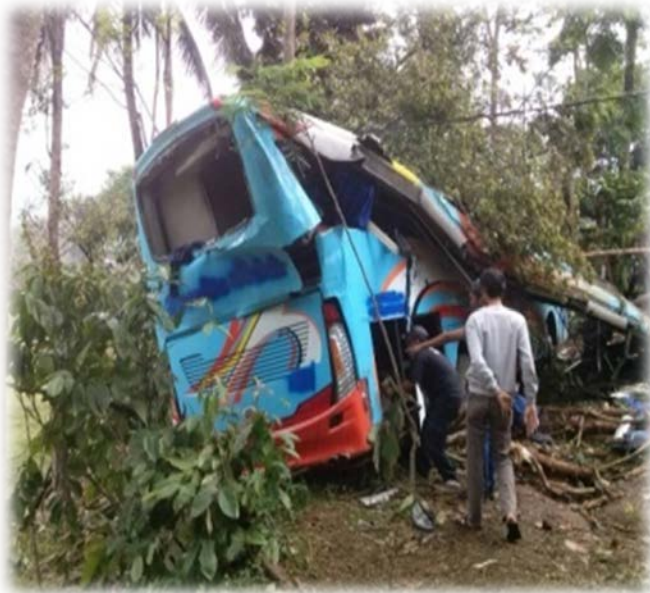
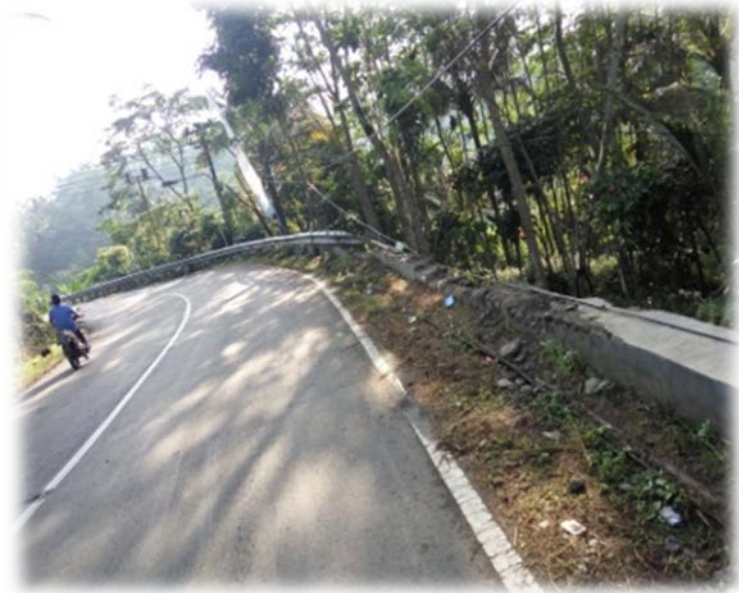
Ruas jalan Randudongkal – Purbalingga merupakan jalan kelas III dan berfungsi sebagai kolektor primer, sesuai dengan peraturan perundangan yang berlaku tidak boleh dilalui mobil bus / truk dengan lebar 2,5 meter.
