**KOMITE NASIONAL KESELAMATAN TRANSPORTASI  
REPUBLIK INDONESIA**

**TEMUAN PEMERIKSAAN TEKNIS  
KENDARAAN  
STUDI KASUS LAKA 2017 - 2018**

**ACCIDENT REVIEW FORUM  
BOGOR  
2018**

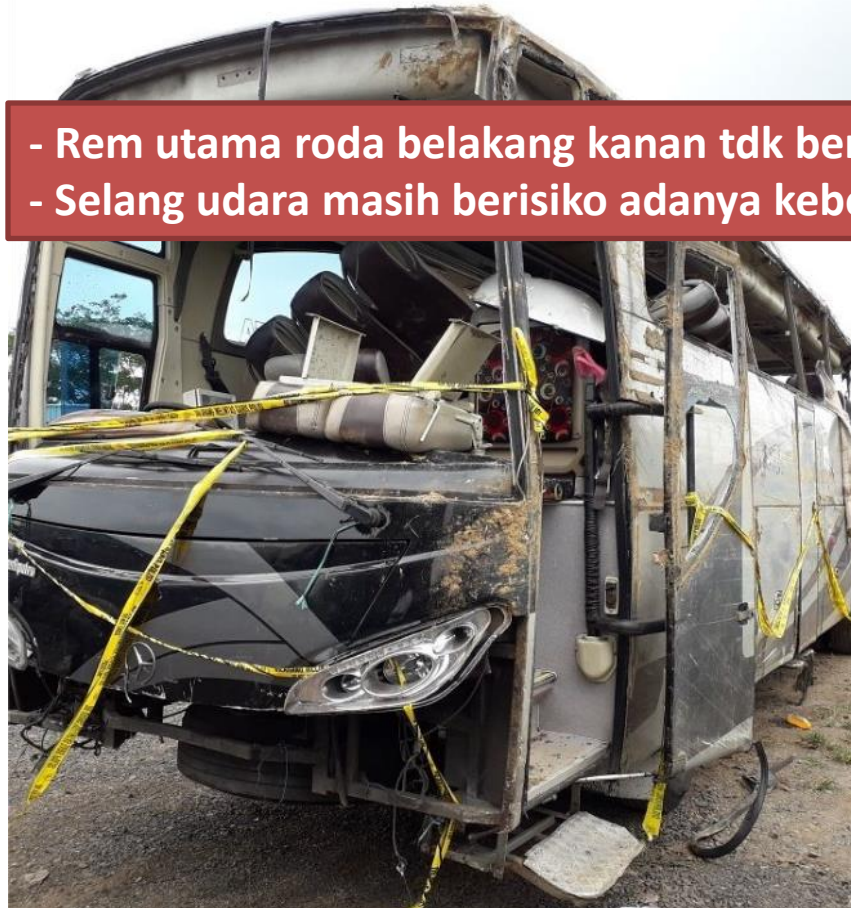
- Rem utama roda belakang kanan tdk berfungsi
- Selang udara masih berisiko adanya kebocoran

*Thermoplastic hose terpotong & disumbat baut*

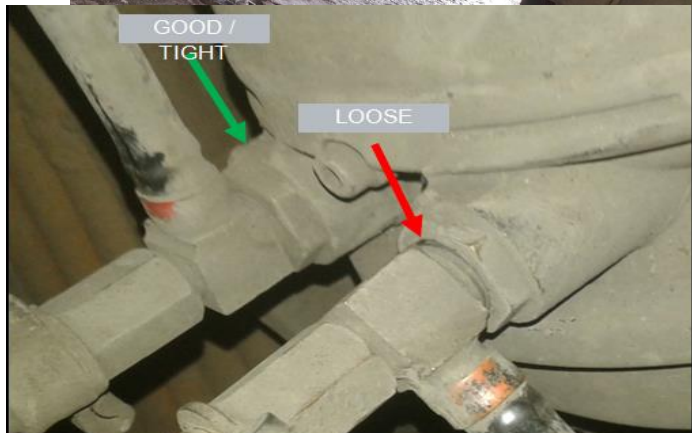
*Konektor selang ke service brake longgar di rear chamber*

Berdasarkan hasil investigasi & analisis dapat disimpulkan bhw penyebab terjadinya kecelakaan adalah keputusan untuk tetap mengoperasikan mobil bus yg telah mengalami kebocoran di konektor selang ke *service brake* kanan-belakang, prosedur perbaikan yang tidak sesuai dgn standar keselamatan, serta tata cara mengemudi berisiko saat melintasi turunan panjang & curam mengakibatkan mobil bus tidak dapat dikendalikan & terguling di Turunan Emen.

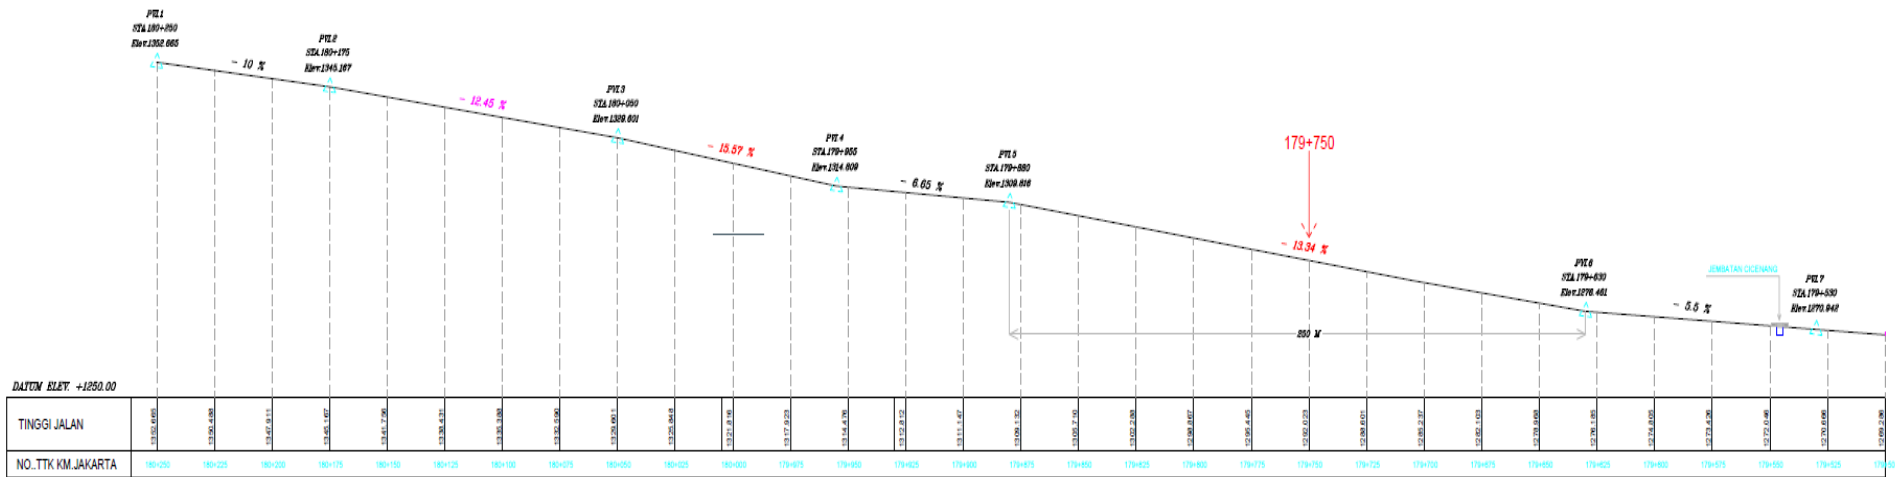
POTONGAN MEMANJANG JALAN  
TURUNAN EMEN

- Turunan pada 400 m menjelang lokasi gradiennya ekstrim → apa pengaruhnya

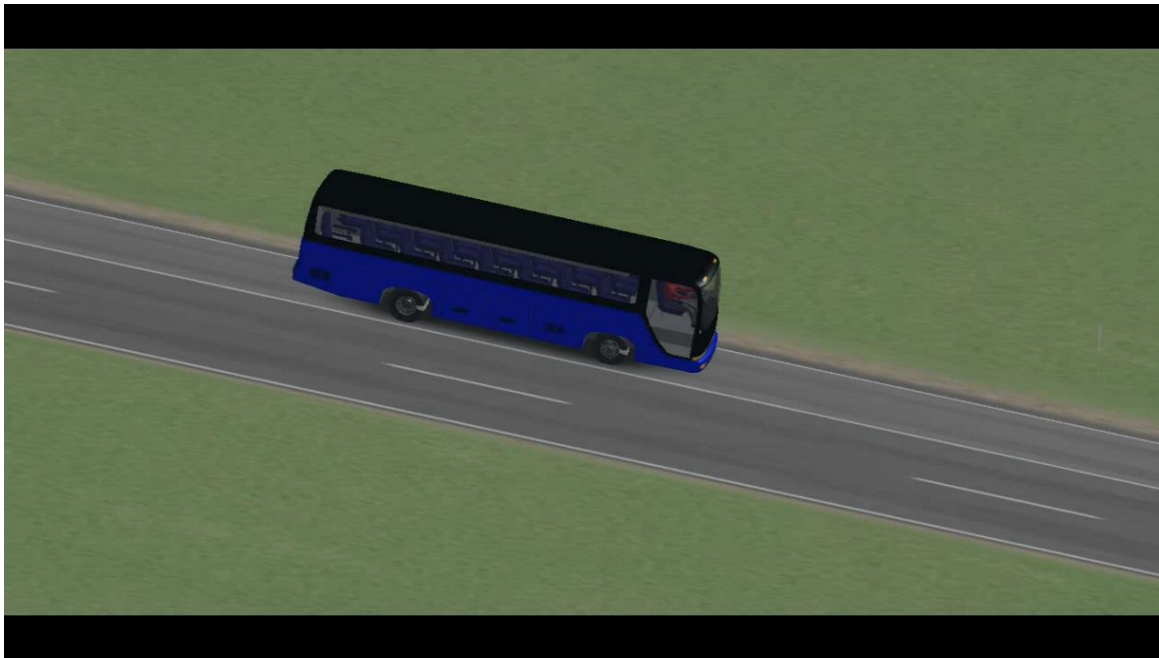
- Saluran rem ke roda belakang kanan mobil bus dipotong dan disumbat → apa pengaruhnya pada mobil bus jika sistem rem dioperasikan?

Jarak pengereman  
untuk mobil bus yang  
rem seluruh roda  
berfungsi = 98.63 m

Jarak pengereman  
untuk mobil bus yang  
hanya berfungsi 3  
roda = 128.84 m

Perbedaan jarak pengereman  
= 30.21 m

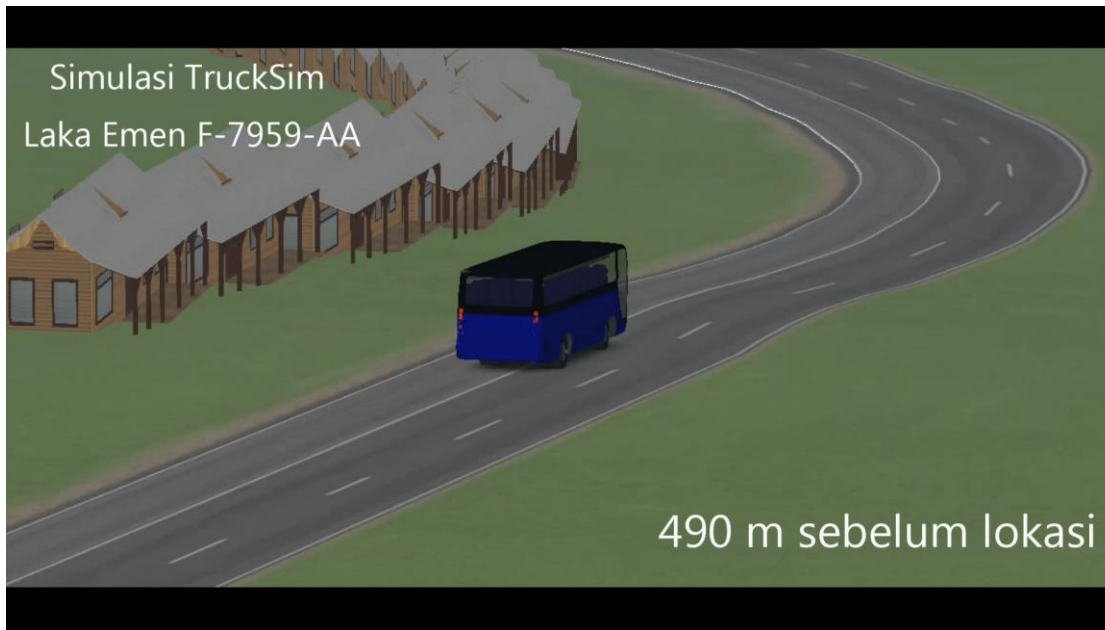
- Simulasi running mobil bus oleh pengemudi berkarakter “*aggressive*”, rem roda kanan belakang dinonaktifkan

Kendaraan cenderung bergerak liar/tidak terkendali ketika direm pada kecepatan tinggi

Menjadi alasan kuat mengapa kendaraan tidak dapat dihentikan sebelum lokasi terjadinya kecelakaan

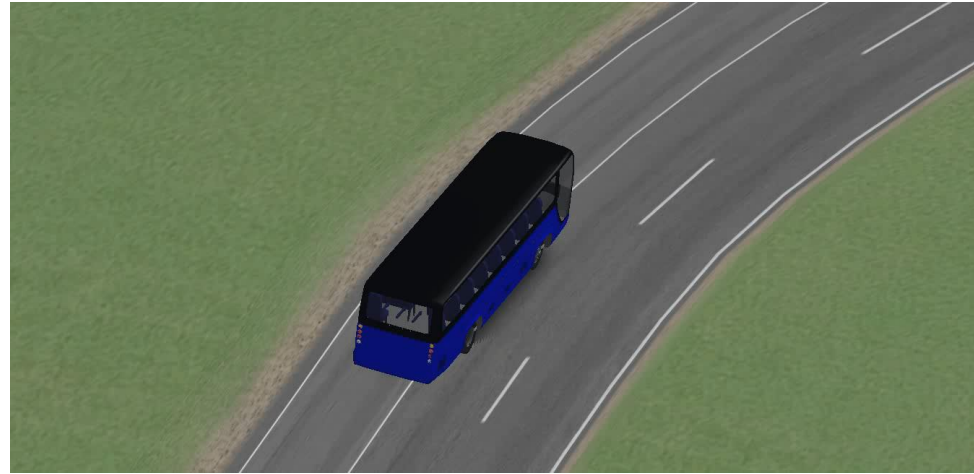
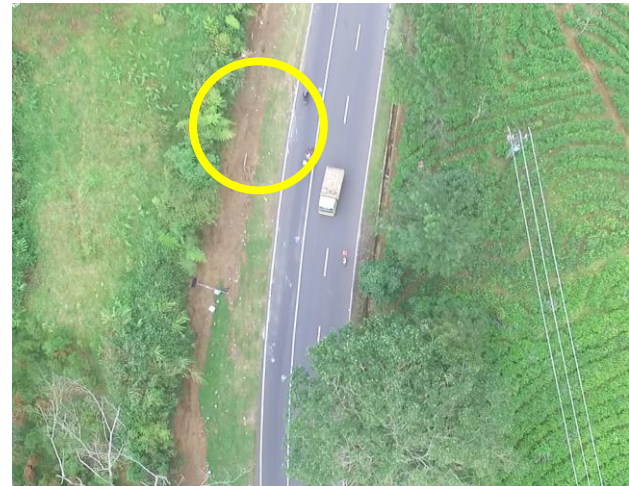
- Pada saat mendekati tikungan, mobil bus berkecepatan 76 km/jam (data dari EDR) oleng ke kiri kemudian diantisipasi secara mendadak oleh pengemudi (*step steering input*) yang menyebabkan mobil bus terguling

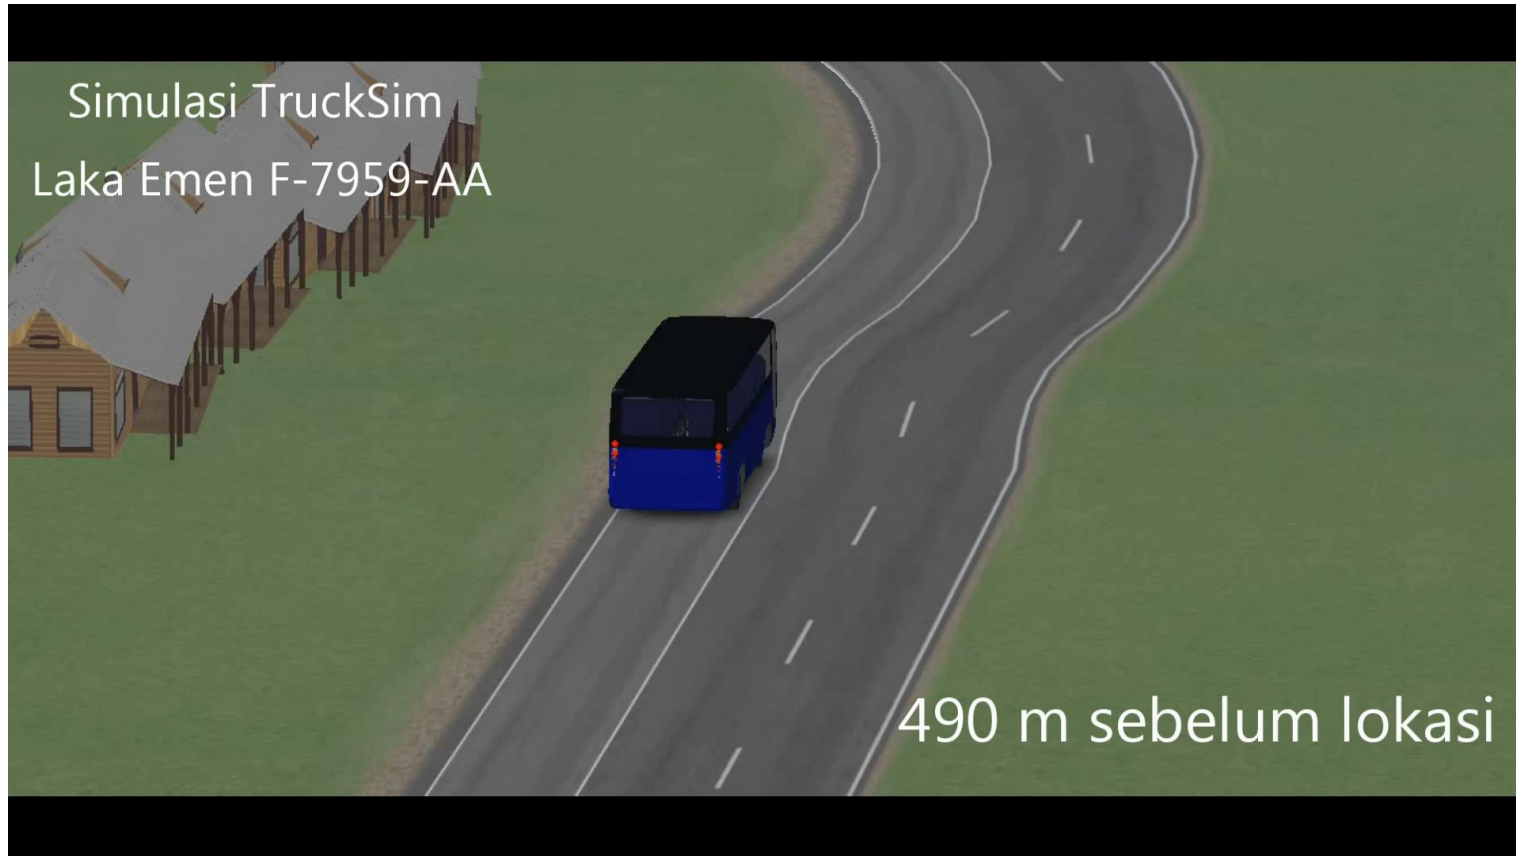
Dengan pembatasan kecepatan secara bertahap mulai dari 40 km/jam s.d. 30 km/jam di lokasi bus terguling, kendaraan akan selamat melewati turunan emen

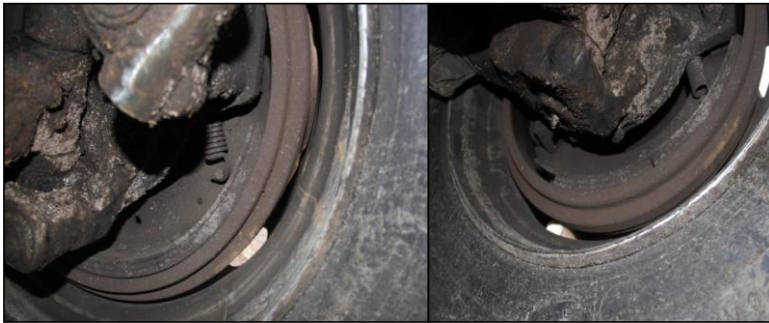
Tromol roda depan dan belakang tidak ada penutupnya

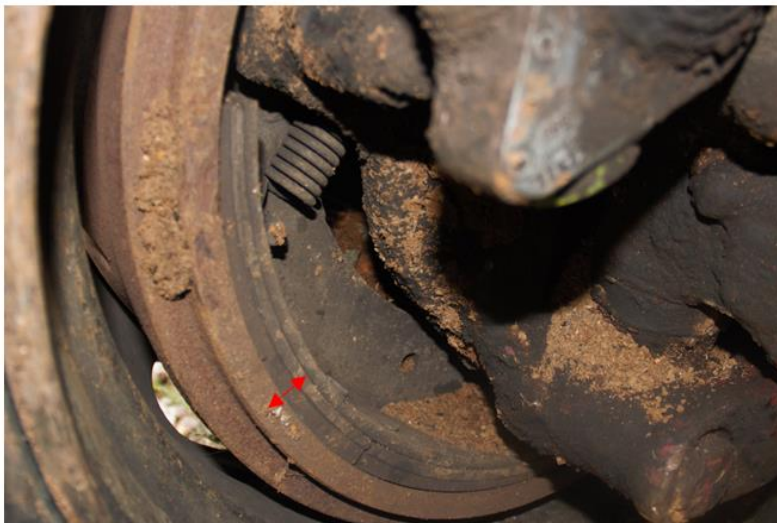
Kampas rem masih tebal &  
Celah kampas rem dgn tromol 1,7 – 2,5 mm

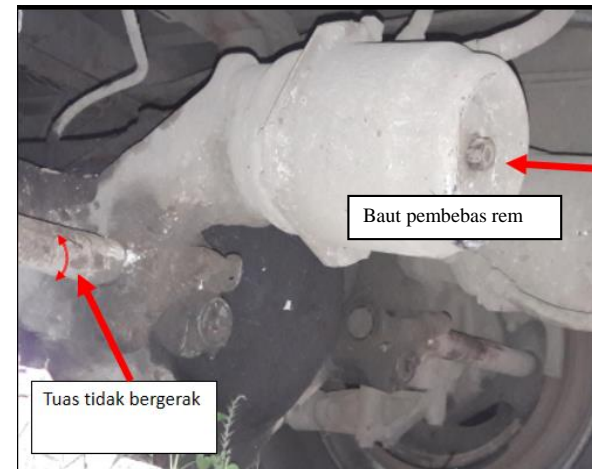
Tuas penggerak rem  
belakang tidak  
bergerak/bekerja

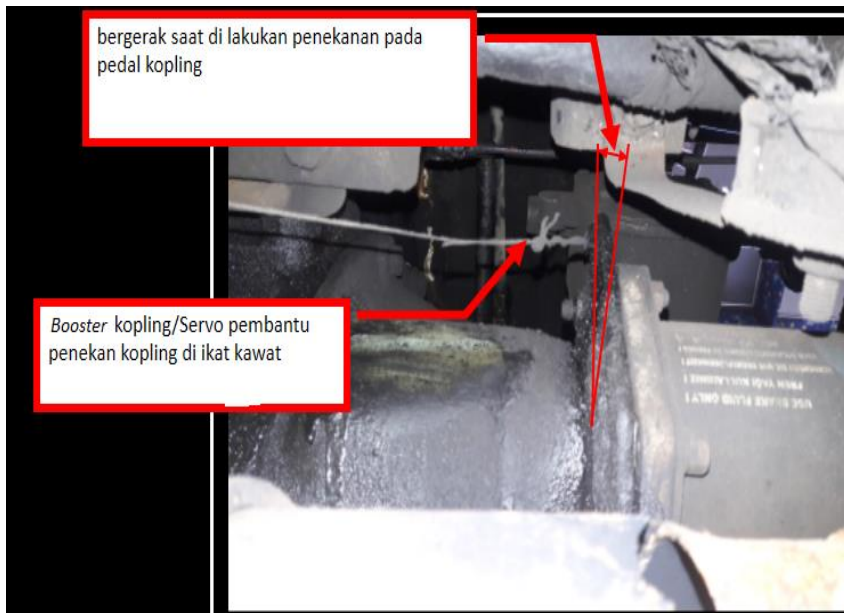
Silinder penggerak/penekan kopling dalam kondisi tidak terpasang dengan benar dan ditemukan terikat kawat

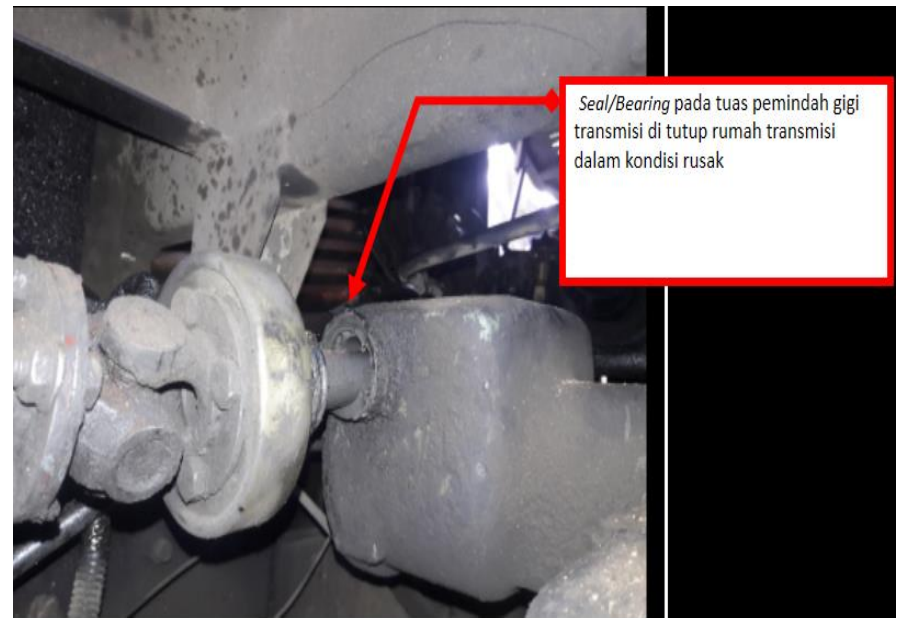
Seal/bearing pada tuas pemindah gigi transmisi di tutup rumah transmisi dalam kondisi rusak lama

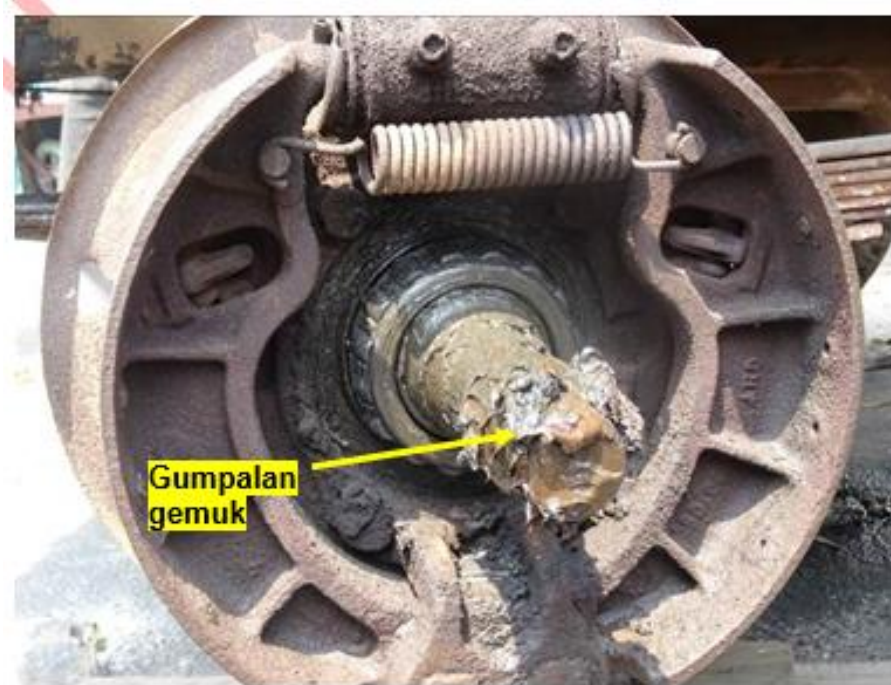
- Komponen sistem pengereman roda kiri sumbu-1

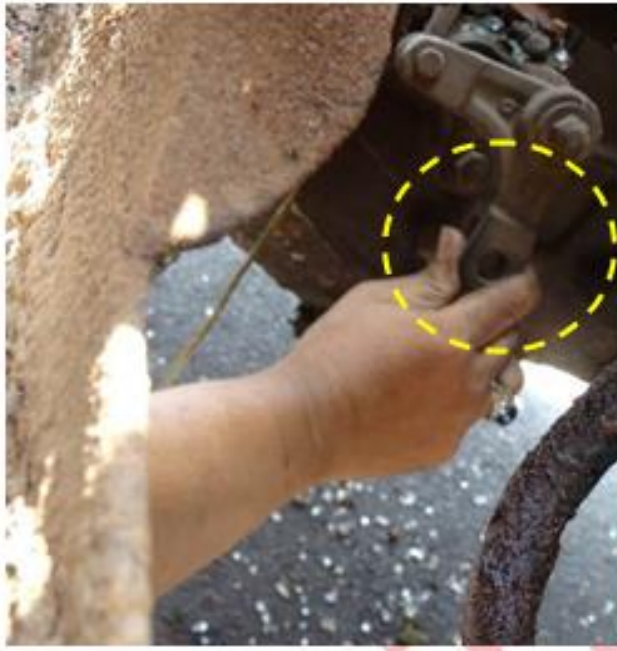
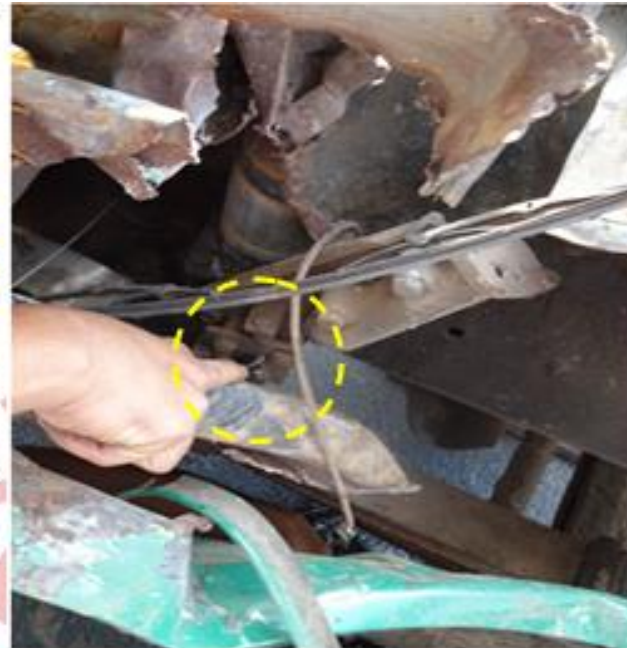
- Komponen rem tangan head tractor dan exhaust brake tidak ada

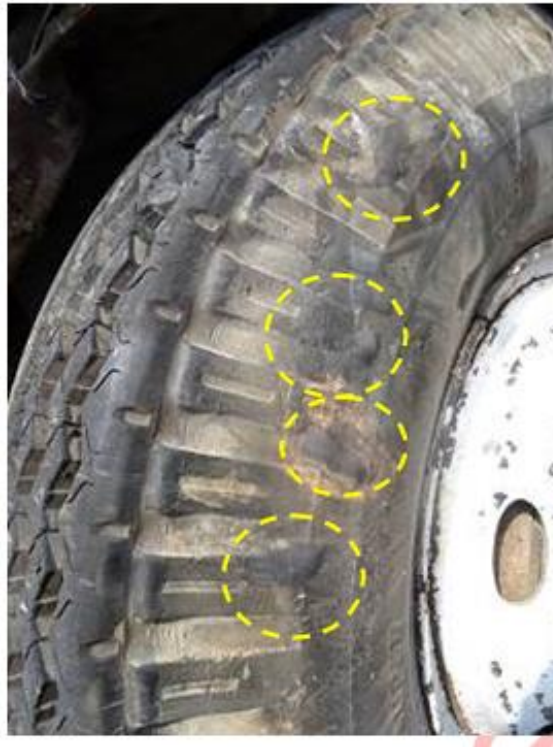
- Tambalan pada dinding ban roda kiri sumbu 1

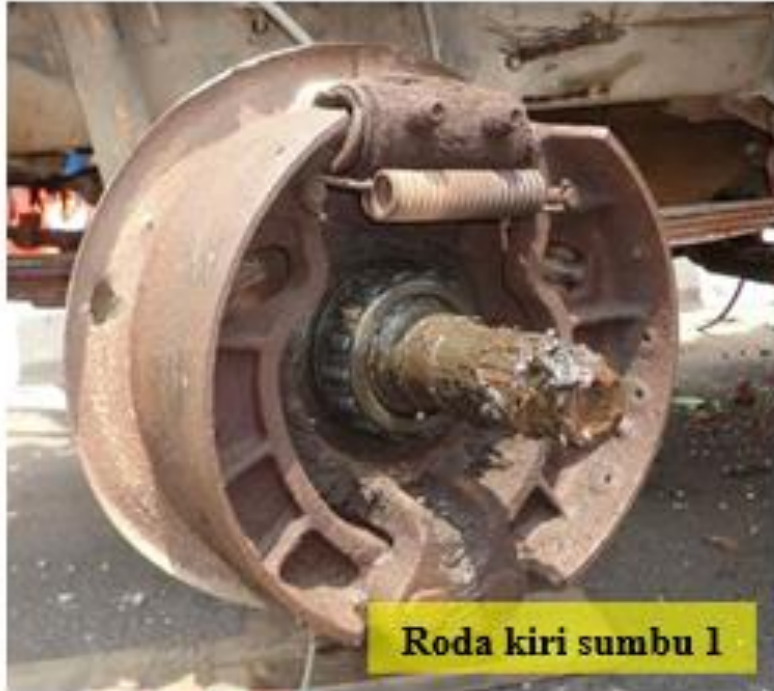
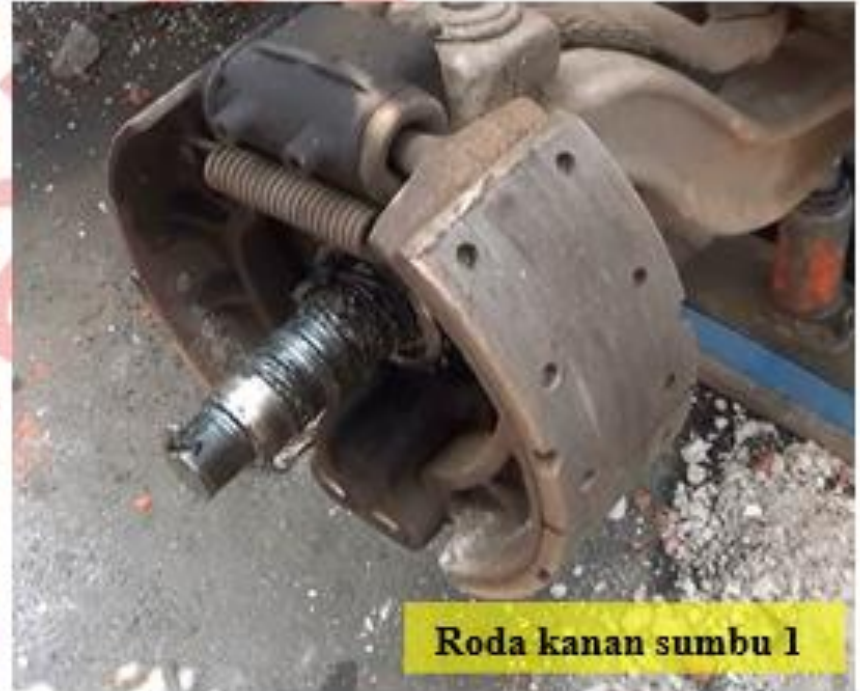
- Kondisi kelengkapan tutup tromol pada roda sumbu 1

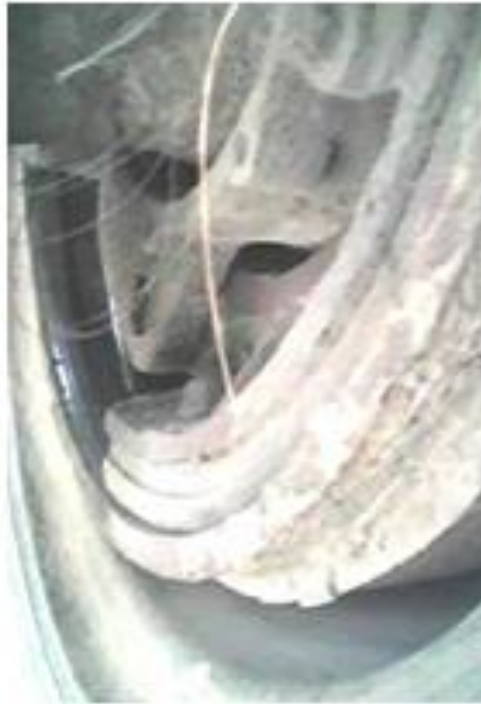
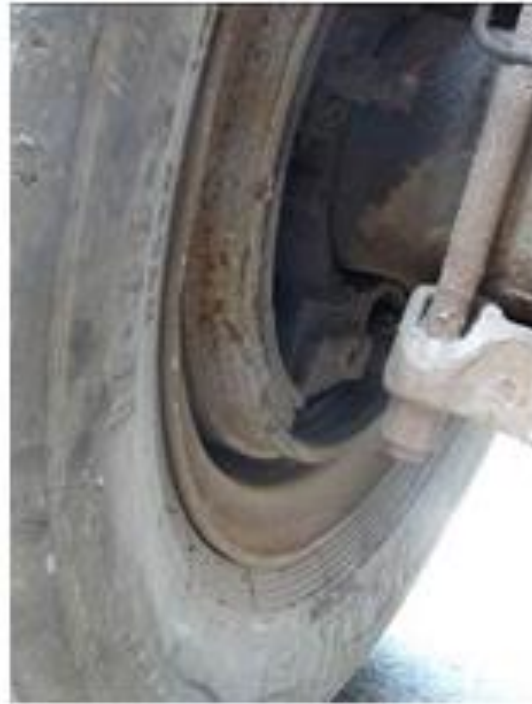
- Kondisi kelengkapan tutup tromol pada roda sumbu 2

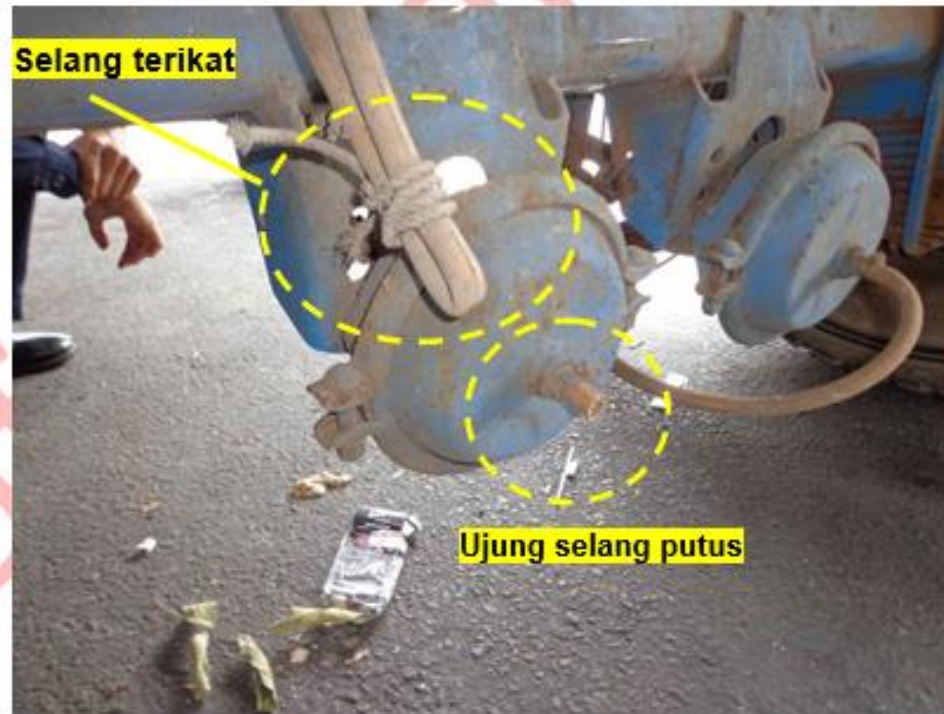
- Komponen *brake chamber* sumbu 3 kereta tempelan

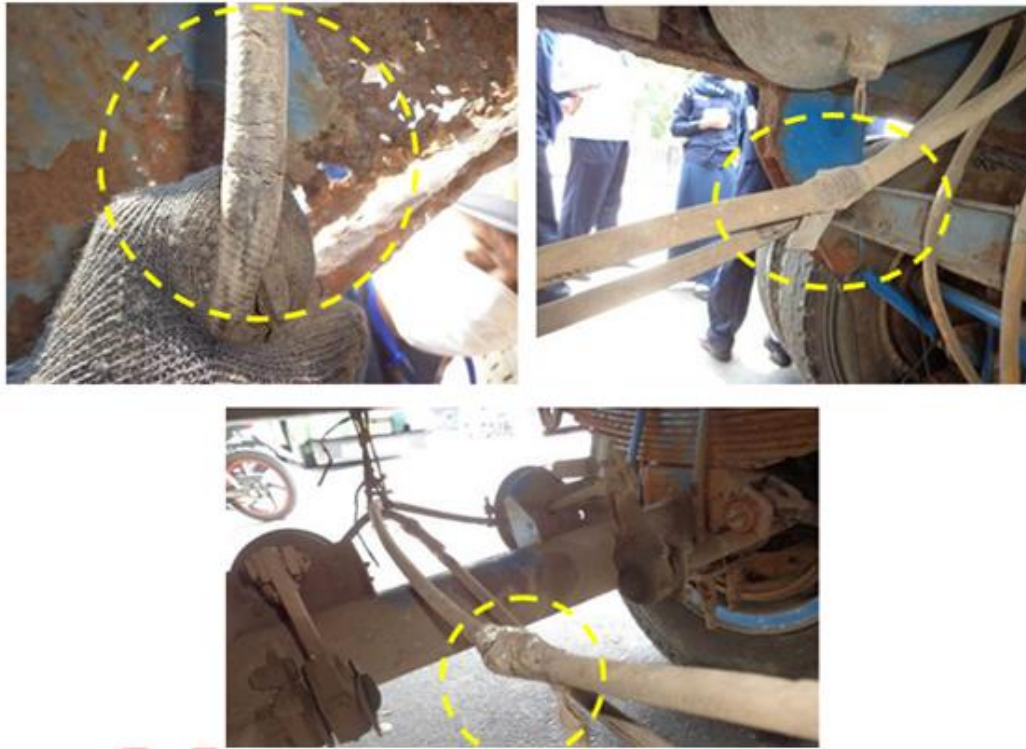
- Kondisi selang fleksibel rem kereta tempelan

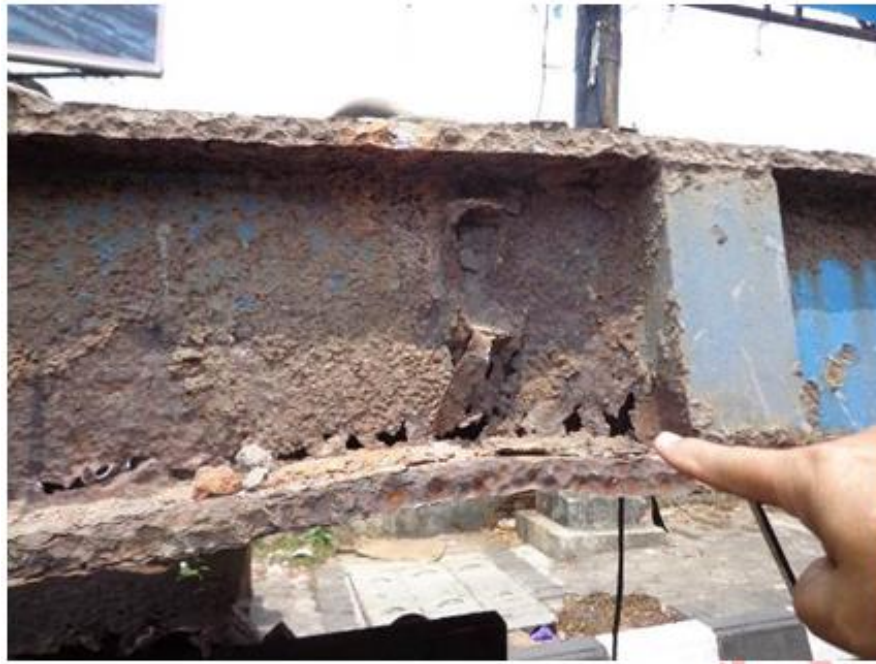
- Kondisi rangka landasan kereta tempelan

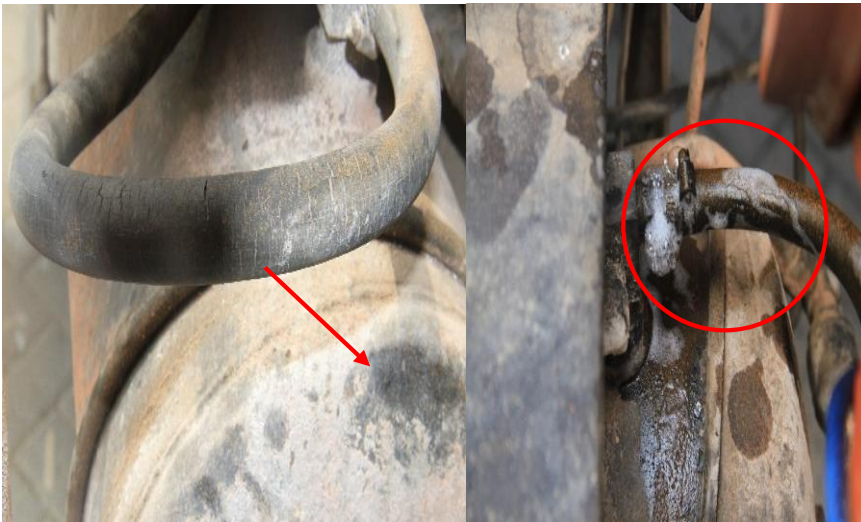
**Kondisi *synthetic air hose* mengalami penuaan dan bocor**

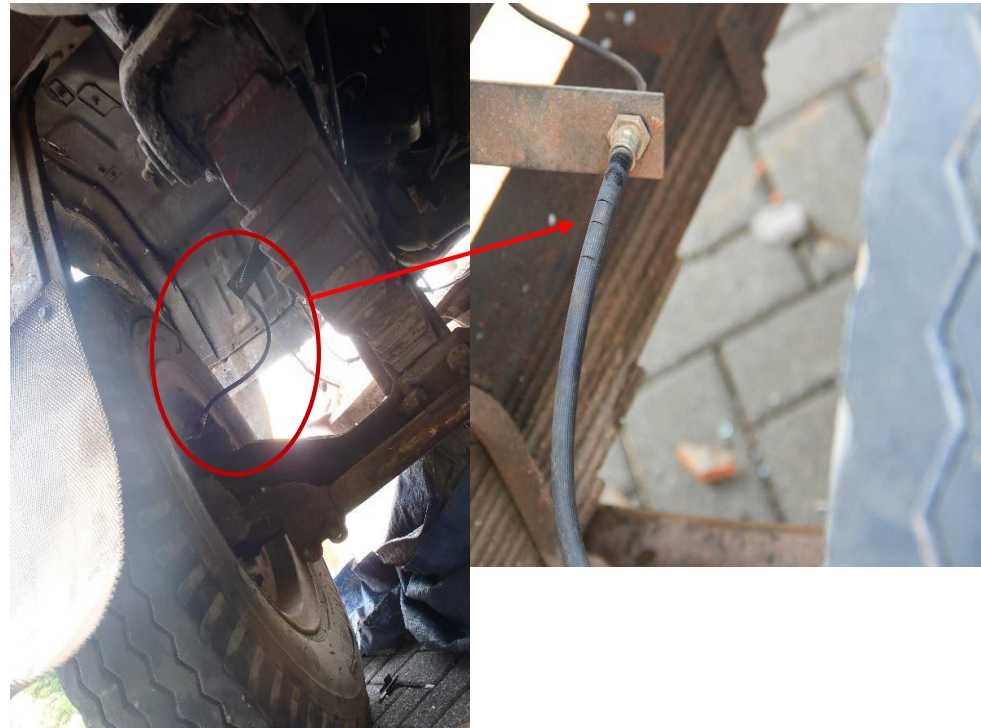
***Rubber flexible hose* di sumbu depan kiri mengalami penuaan dan bocor**

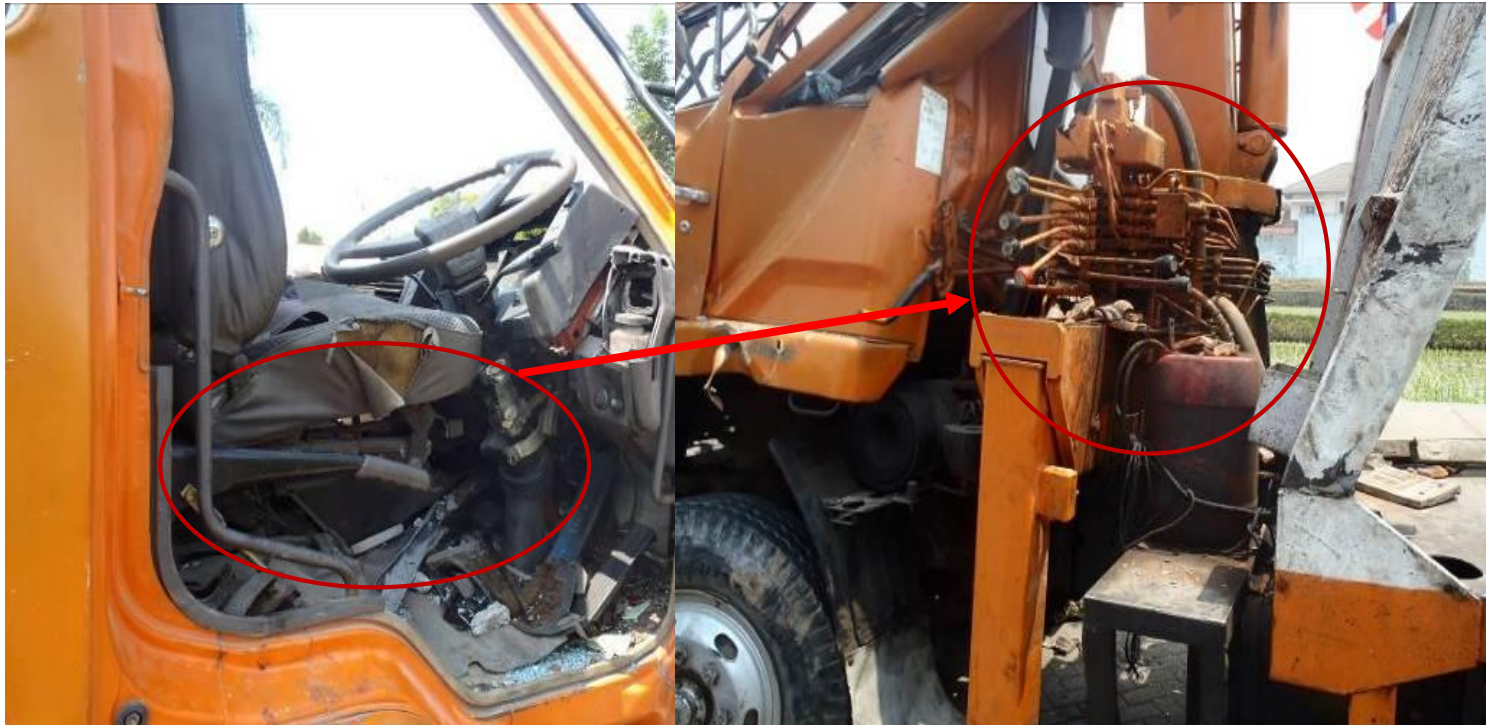
*Parking brake* berubah fungsi menjadi tuas pengaktif *hydraulic crane*

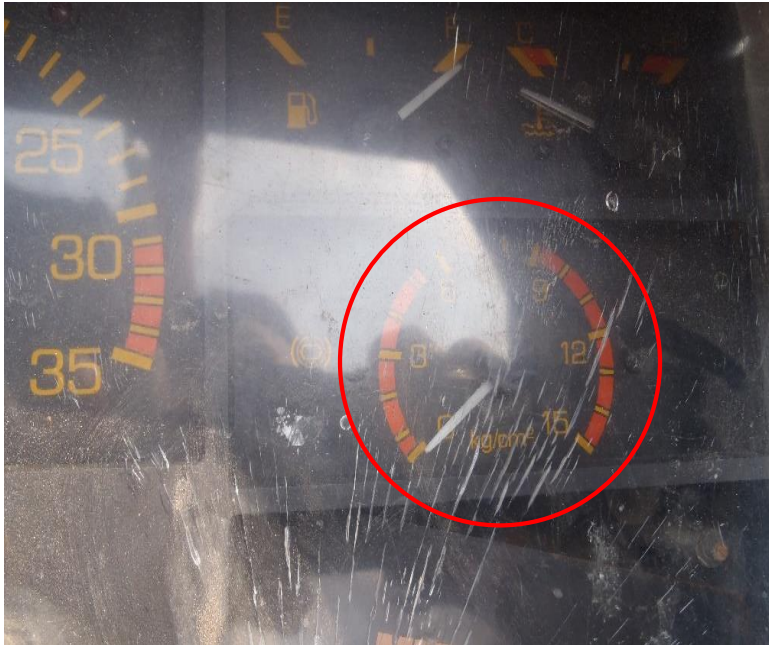
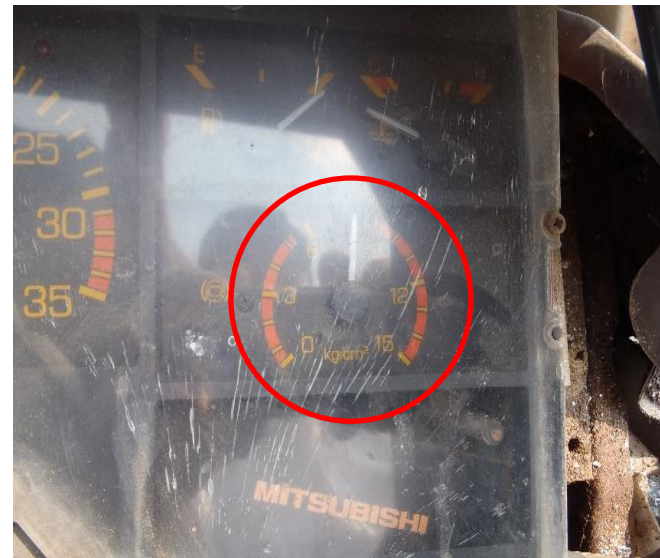
Pengisian udara bertekanan keadaan mesin *idle* dari 0 bar sampai dengan 8 bar memerlukan waktu 10 menit

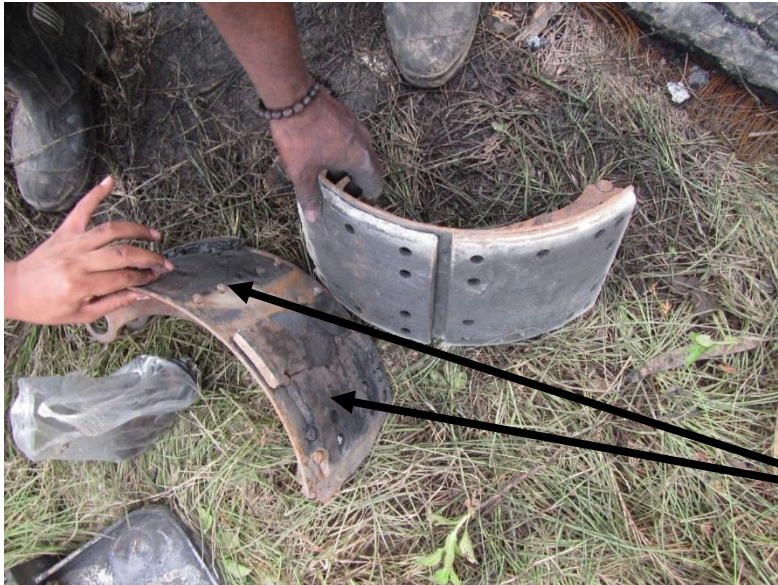
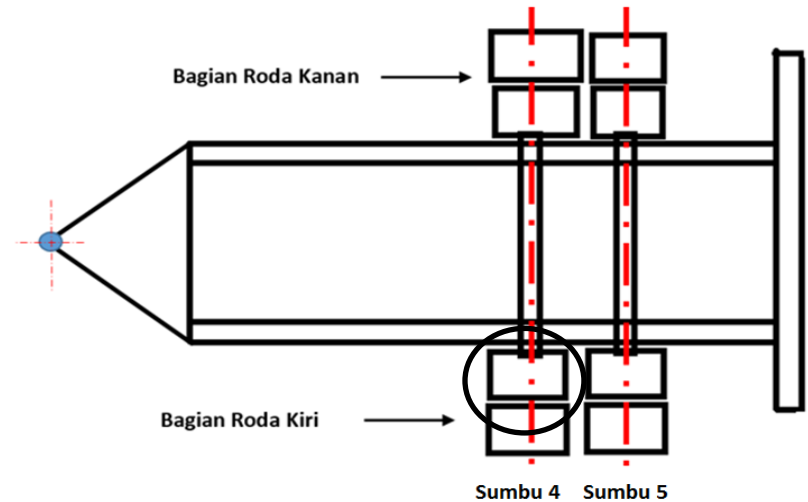
- Komponen kampas yang terbakar terletak pada tromol kiri sumbu ke-4

**Kampas  
terbakar**

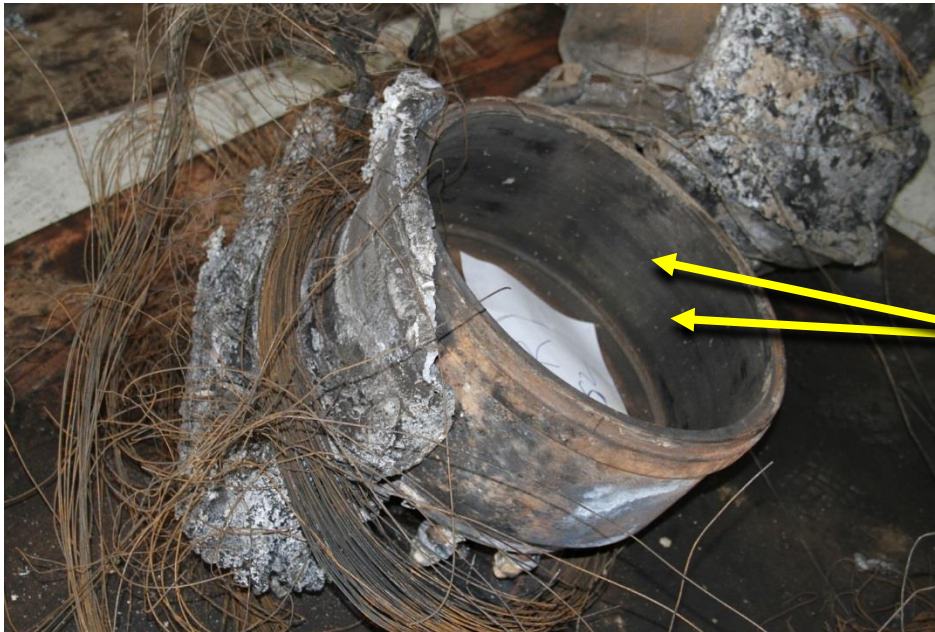
- Ketika permukaan tromol diraba terdapat goresan-goresan

Goresan-goresan

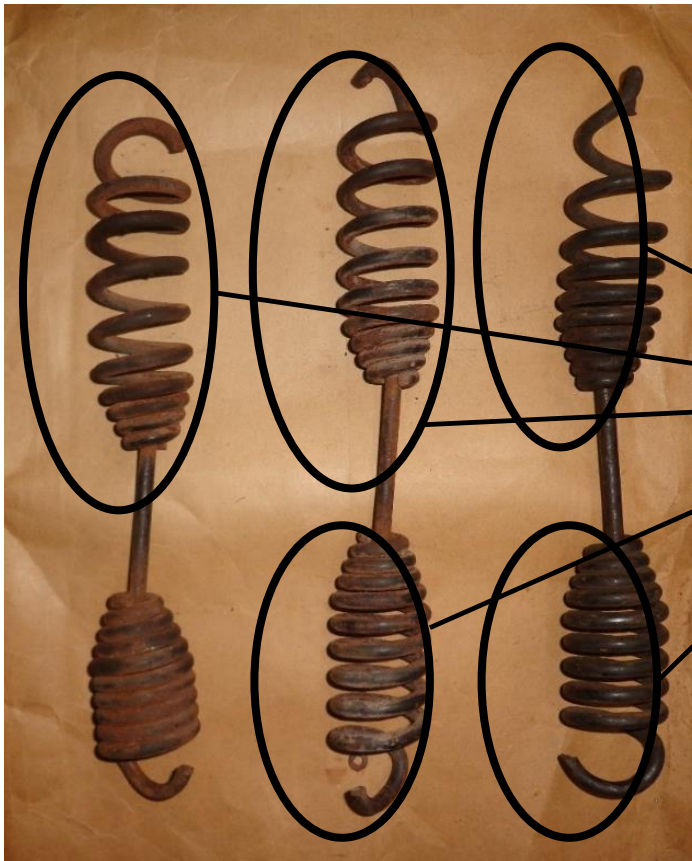
- Pegas pembalik tromol hilang 1 (satu) unit, dari total 4 (empat)

**Kondisinya  
meregang**

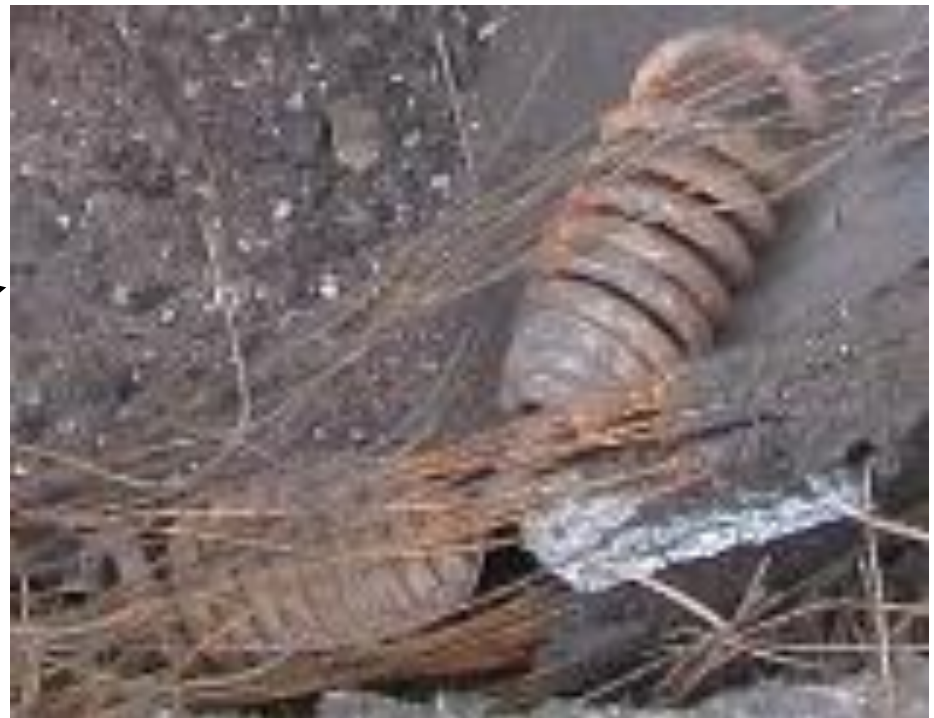
- Dari penelusuran dokumen terlihat bahwa terdapat pegas yang kondisinya tidak meregang

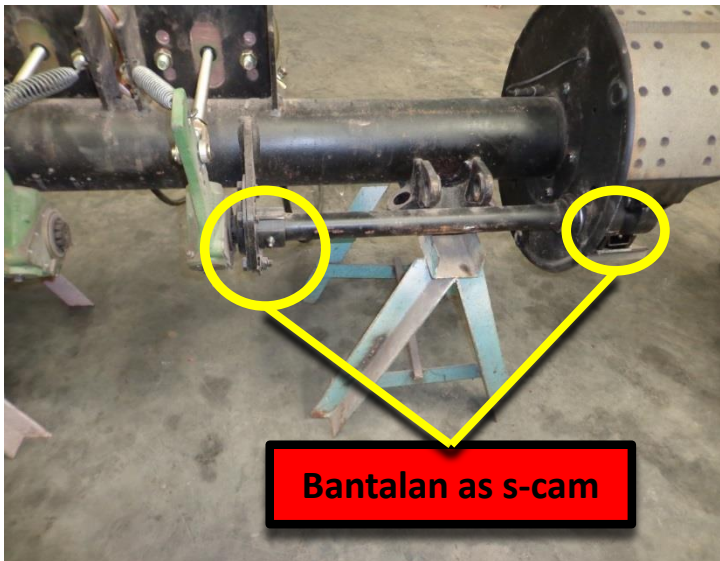
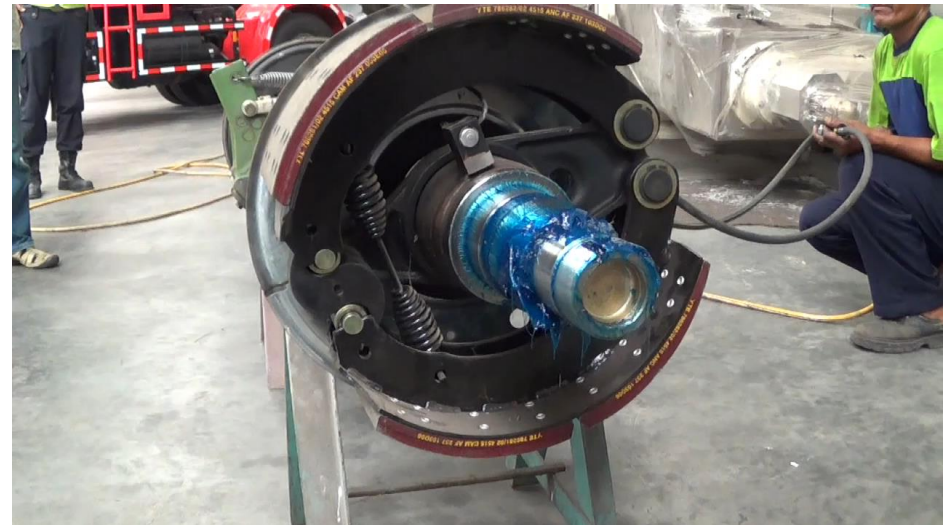
- Selama 3 tahun tidak pernah dilakukan pengecekan dan pelumasan pada bantalan as s-cam

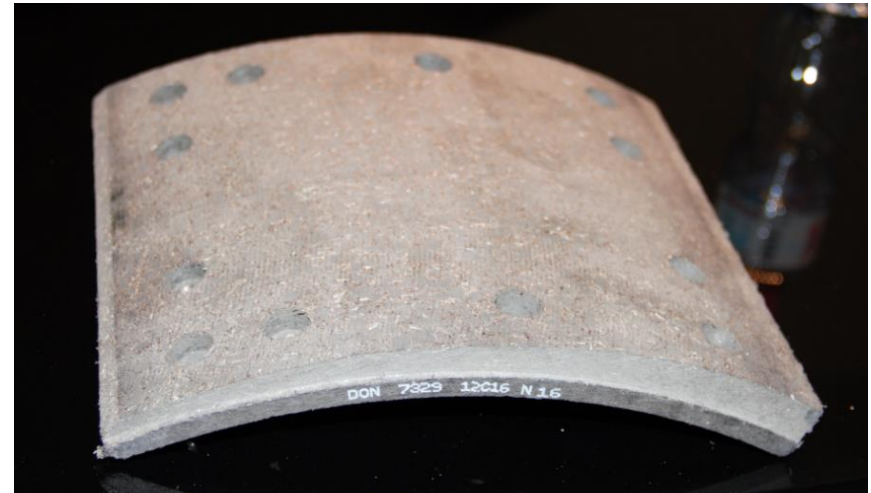
- Hasil uji bakar di ITB memperlihatkan bahwa kampas rem yang dipasang oleh PT. Patra memiliki titik nyala yang rendah dibandingkan kampas rem bawaan Karoseri (kampas rem stok Patra titik nyalanya 250°C sedangkan kampas rem stok karoseri 350°C)

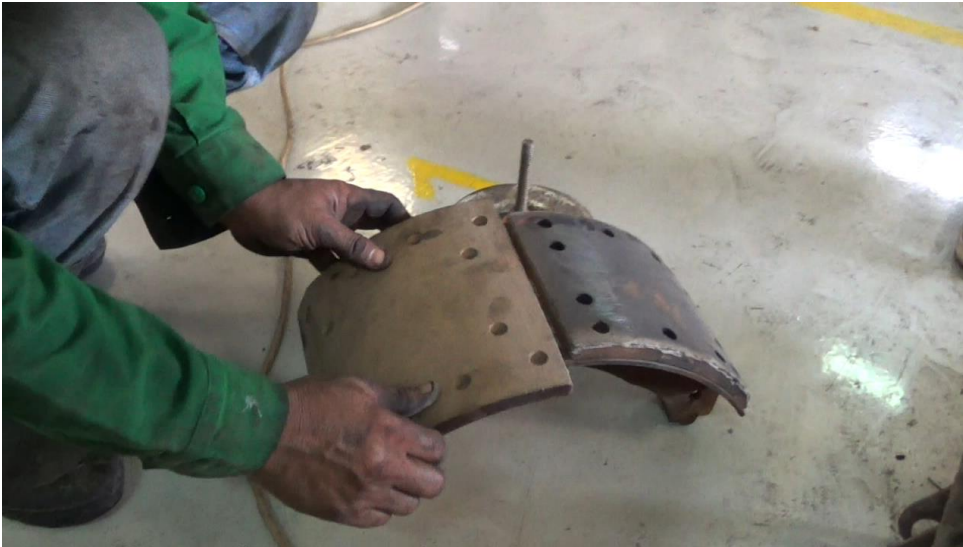
**Pengelingan manual**

- Proses pengelangan secara manual berpotensi *hazard*

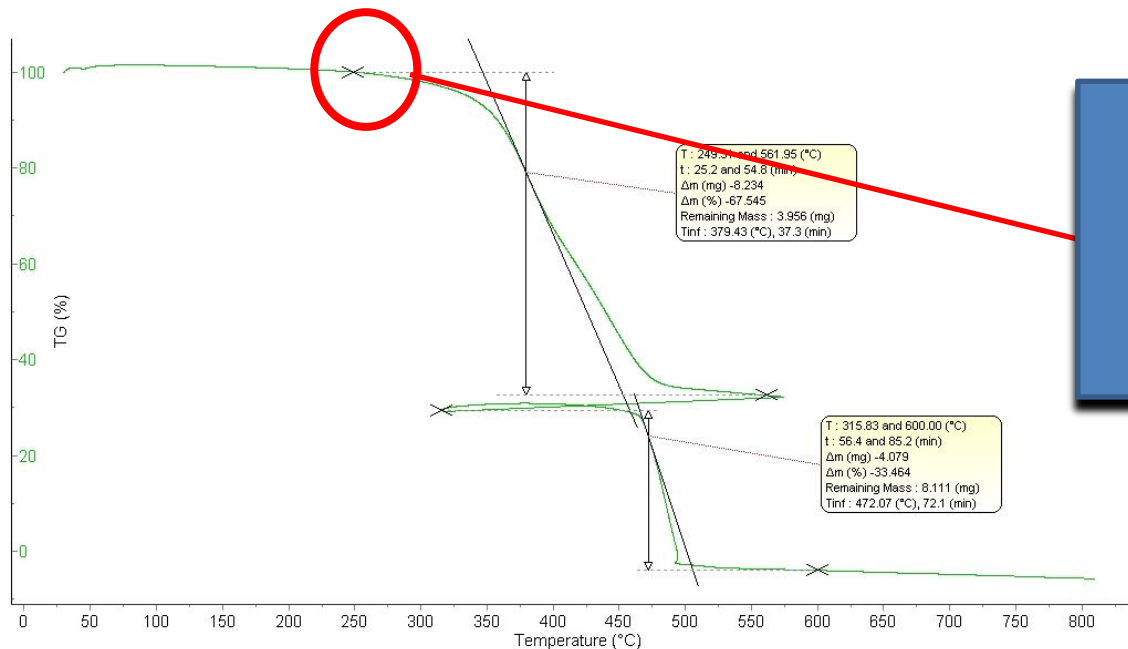
- Terjadi letusan pada ban sebelum kendaraan ditepikan
- Material karet ban yang diteliti di BPPT terindikasi telah mengalami *pyrolysis*

**Titik temperature ban mulai mengalami pyrolysis yakni temperature 230°C**
