**KOMITE NASIONAL KESELAMATAN TRANSPORTASI  
REPUBLIK INDONESIA**

**TEMUAN PEMERIKSAAN TEKNIS  
KENDARAAN  
STUDI KASUS LAKA 2017 - 2018**

**ACCIDENT REVIEW FORUM  
BOGOR  
2018**

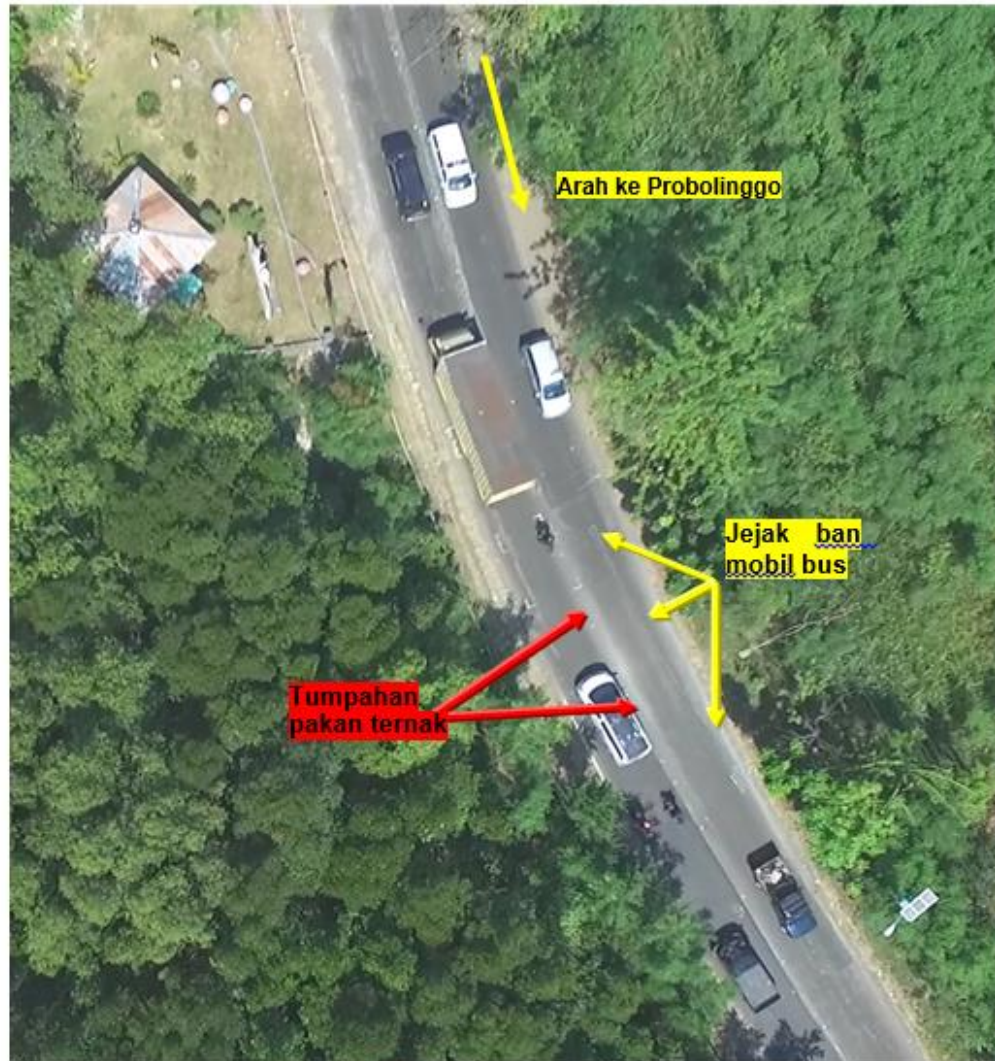
Gambar 28. Jejak ban di lokasi kecelakaan.
