**KOMITE NASIONAL KESELAMATAN TRANSPORTASI
REPUBLIC OF INDONESIA**

FINAL
KNKT.15.11.06.03

Laporan Investigasi Kecelakaan Pelayaran

Tenggelamnya *Wihan Sejahtera*

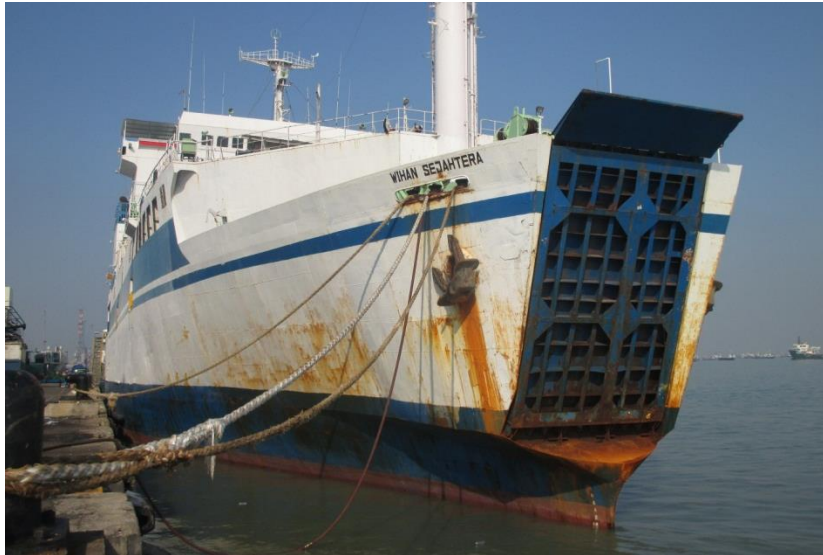
Gambar I-4: Kondisi pintu rampa haluan kapal yang sebelumnya terdapat di sisi kanan haluan.

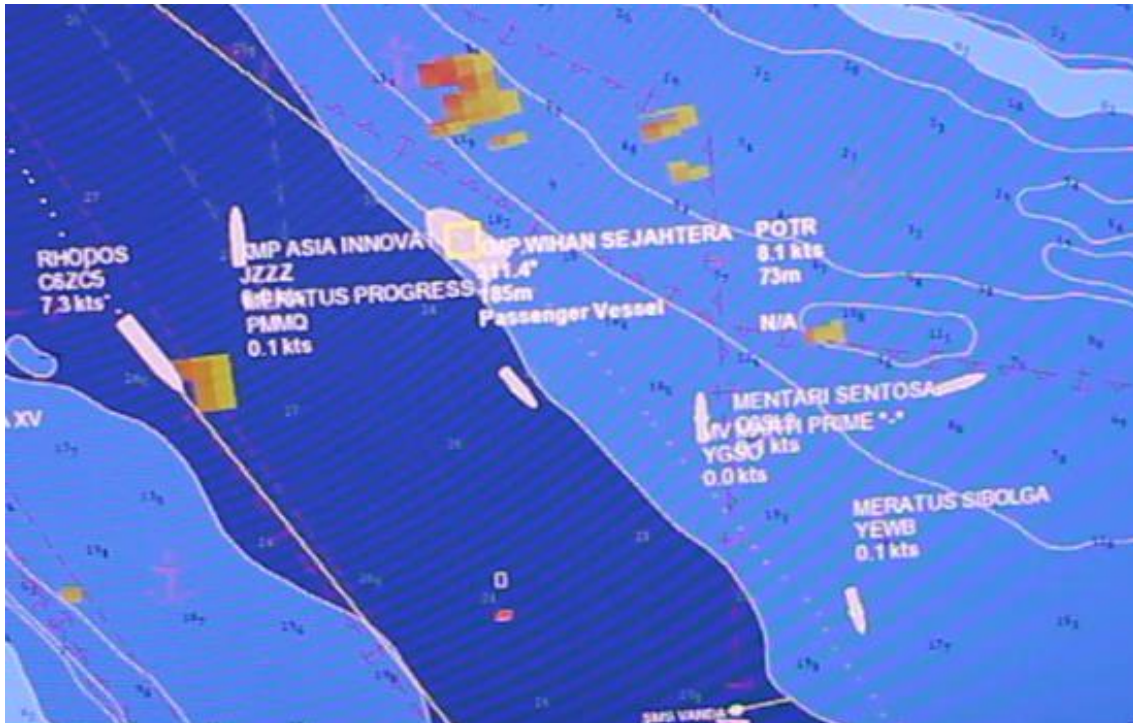
Sekitar pukul 09.13 ½ WIB, *Wihan Sejahtera* berjarak sekitar 0.3 NM sebelum Buoy Kuning. Di lambung kiri kapal terdapat *KM. Asia Innovator*. Pada saat itu terjadi getaran pada kapal yang dirasakan oleh seluruh pelayar yang ada di atas kapal. Kecepatan *Wihan Sejahtera* menurun dari 9 knot menjadi 7,7 knot.

Gambar I-13: Posisi kapal saat mengalami getaran pada pukul 0913 ½ WIB.

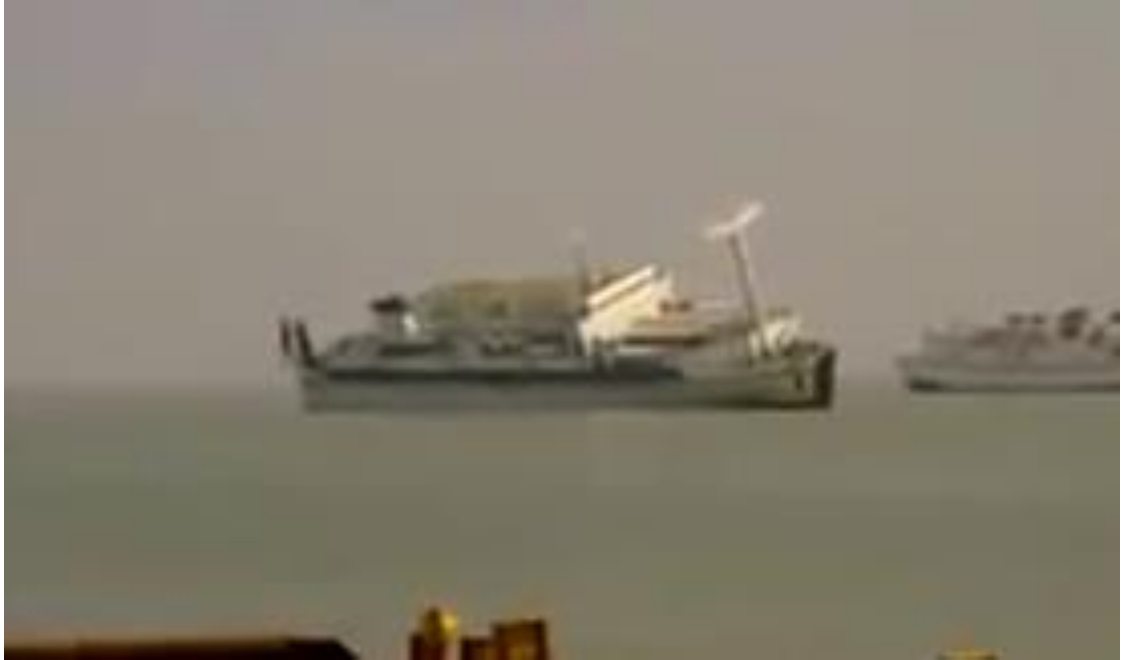
Pada saat yang sama, Muallim II memeriksa kondisi geladak kendaraan. Kondisi kendaraan di geladak kendaraan A sudah miring ke kanan. Posisi kendaraan tidak berubah. Air sudah masuk ke geladak kendaraan A. Muallim II kemudian naik ke geladak kendaraan B. Sampai di geladak kendaraan B, kapal sudah semakin miring ke kanan, sehingga Muallim II tidak berani melanjutkan pemeriksaan dan segera kembali ke anjungan. Kemudian Muallim II membantu penumpang.

Gambar I-14: kemiringan awal kapal setelah kapal mengalami getaran

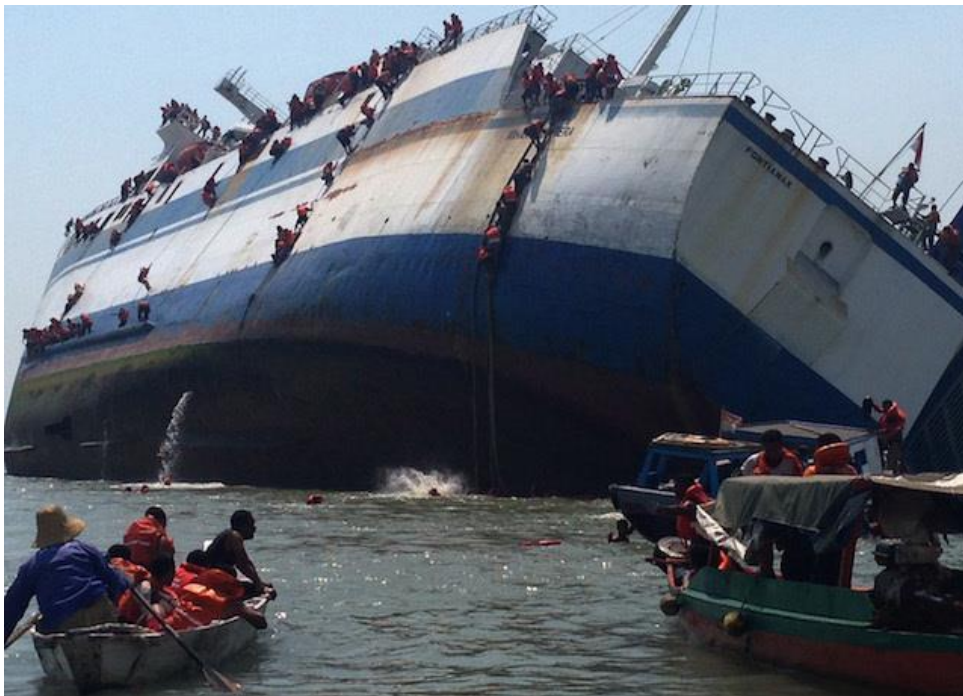
Tidak lama kemudian, sekitar pukul 09.15 $\frac{1}{2}$ WIB, *Wihan Sejahtera* semakin miring menjadi 30° ke kanan. Kemiringan ini membuat semua Awak Kapal di kamar mesin naik ke anjungan. Kapal terus bergerak maju dengan haluan 300.

Gambar I-15: Posisi kemiringan kapal dan Proses evakuasi penumpang

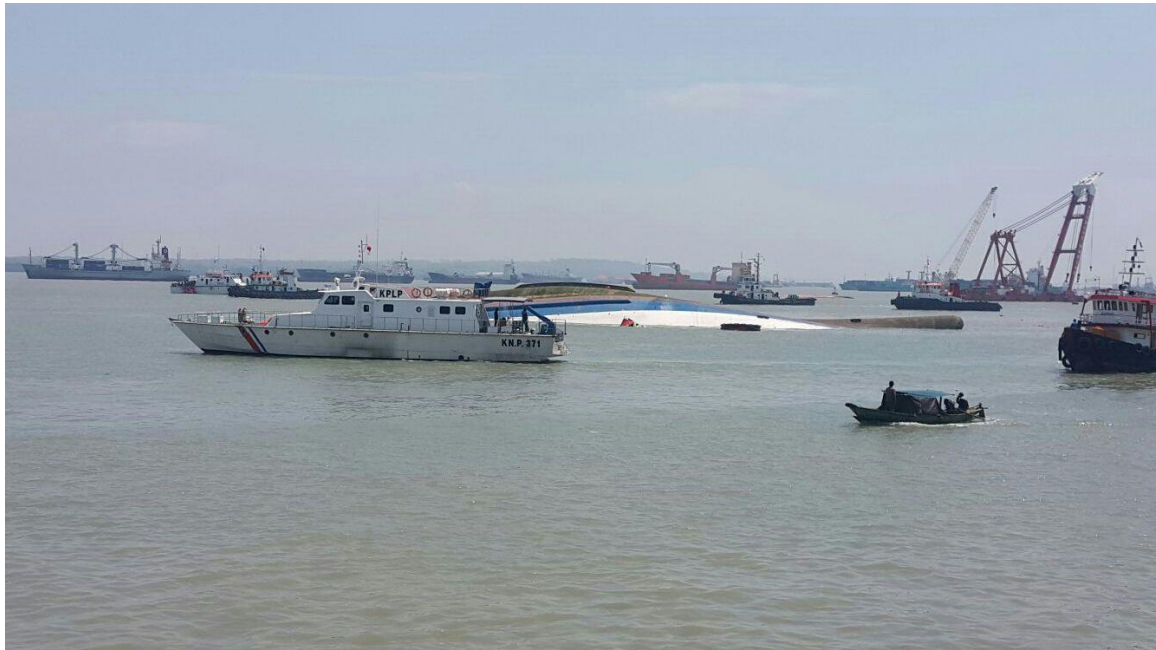
Gambar I-17: Wihan Sejahtera sesaat sebelum tenggelam sepenuhnya

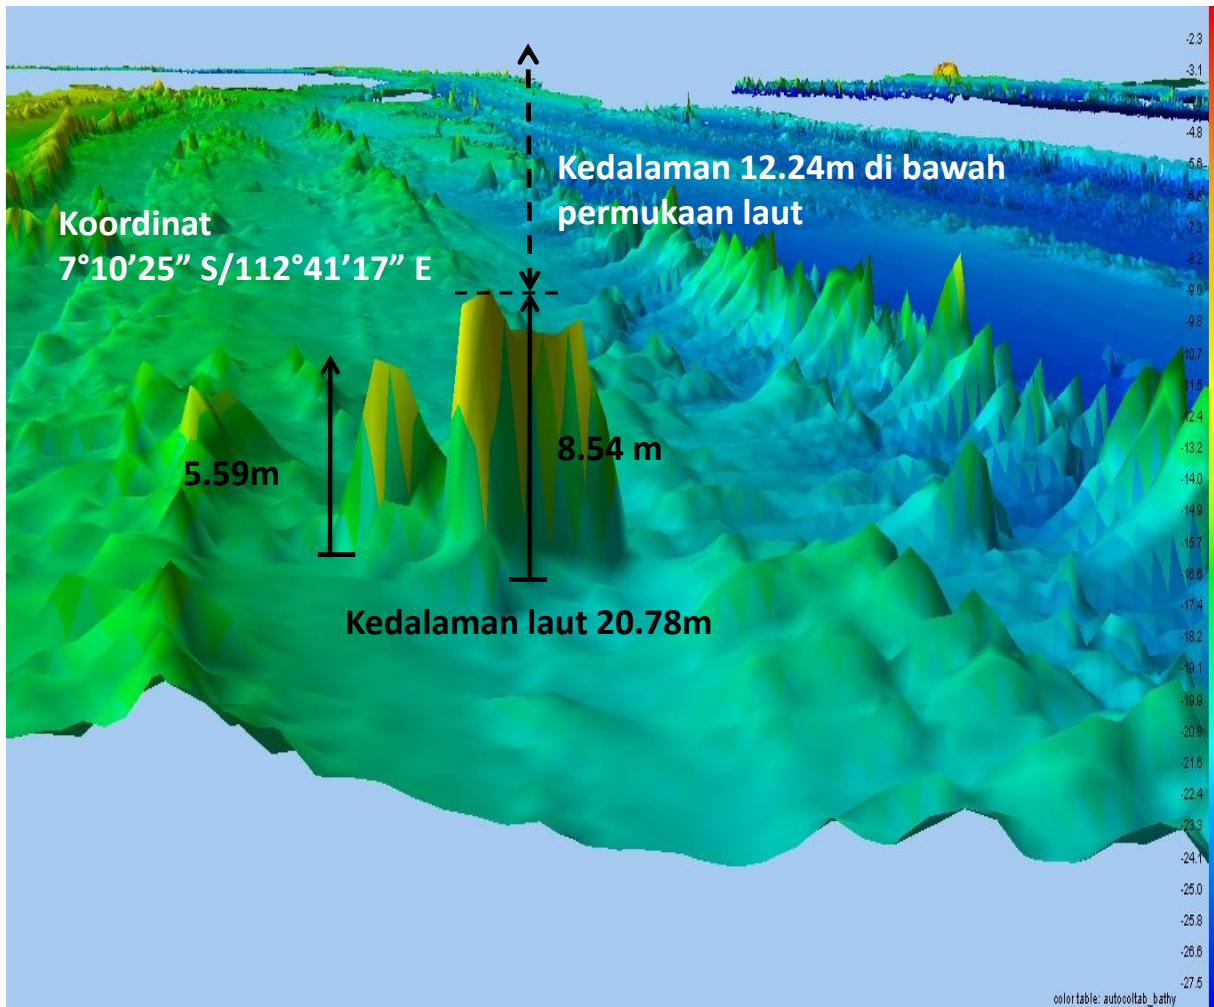
Pada lokasi *Wihan Sejahtera* mengalami penurunan kecepatan telah dilakukan investigasi dengan lintasan utama berarah barat timur. Dari hasil pemeriksaan bawah air tersebut telah ditemukan obyek hasil aktifitas manusia yang mempunyai ketinggian sekitar 8.5m dari dasar laut. Jika dilihat dari *image multibeam* terlihat ada kenampakan dua benda yang terpisah dengan jarak yang berdekatan namun jika dilihat dari *side scan sonar image* tersebut terlihat berdekatan namun bagian atasnya terlihat menyambung sehingga terlihat seperti benda yang mempunyai 2 kaki. Dari hasil interpretasi hasil *sidescan sonar* dapat dipastikan benda tersebut keras bahkan kemungkinan benda tersebut adalah benda logam.

Gambar I-19: Objek Dasar Laut yang Tergambarkan di Topografi Dasar Laut Hasil Pengukuran Multibeam pada saat survey

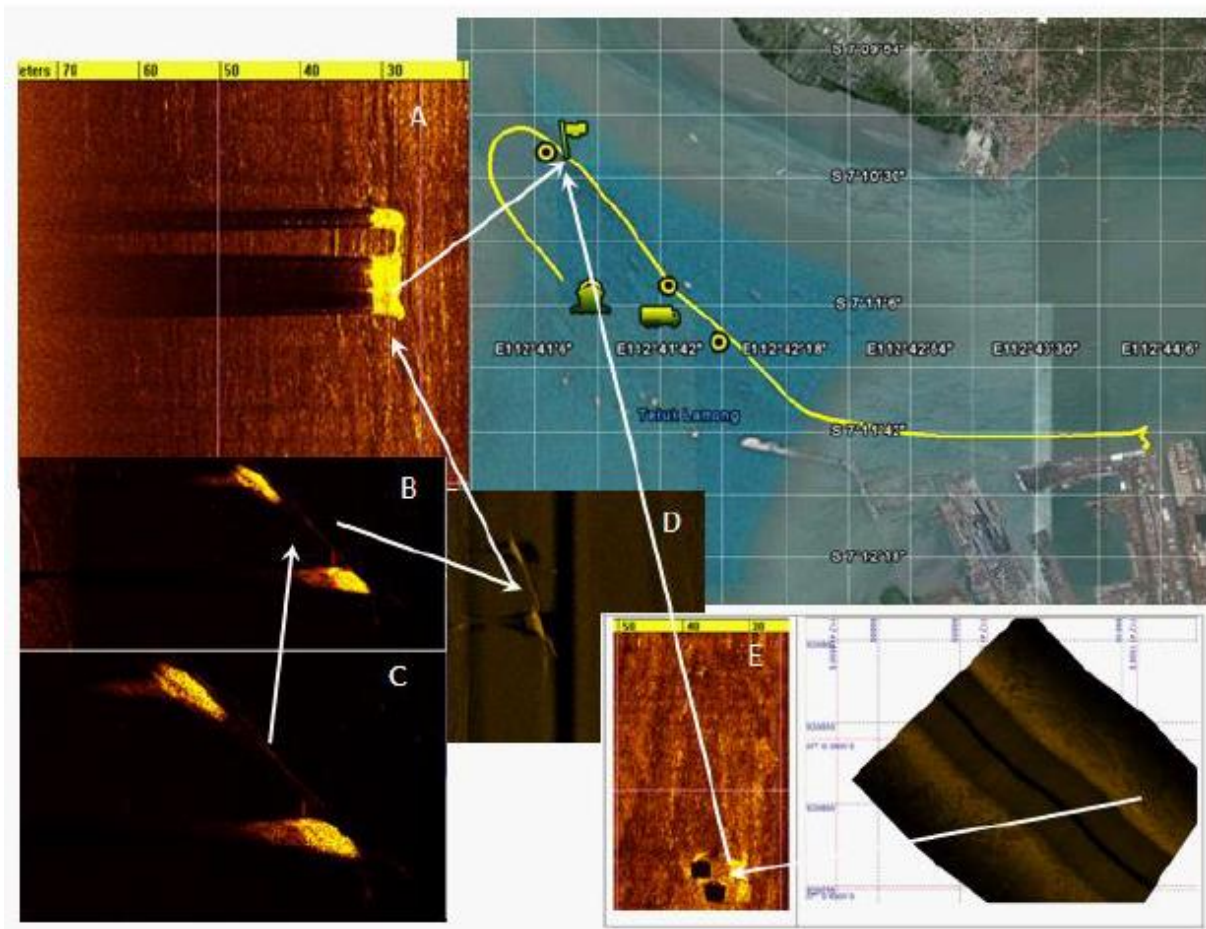
Pada tersebut dapat terlihat objek yang teridentifikasi sebagai benda yang mempunyai dua kaki (A,B,C,D) dengan benda penyambung diantaranya, dimana benda tersebut masih melewati hingga keluar tiang yang lebih tinggi. Pada gambar tersebut terlihat ketinggian tiang tampak berbeda, seperti ditampilkan pada gambar (B), (C), dan (D).

Gambar I-20: Objek Dasar Laut Hasil Deteksi Side Scan Sonar yang Teridentifikasi Sebagai Objek Dengan Dua Kaki (A,B,C,D)

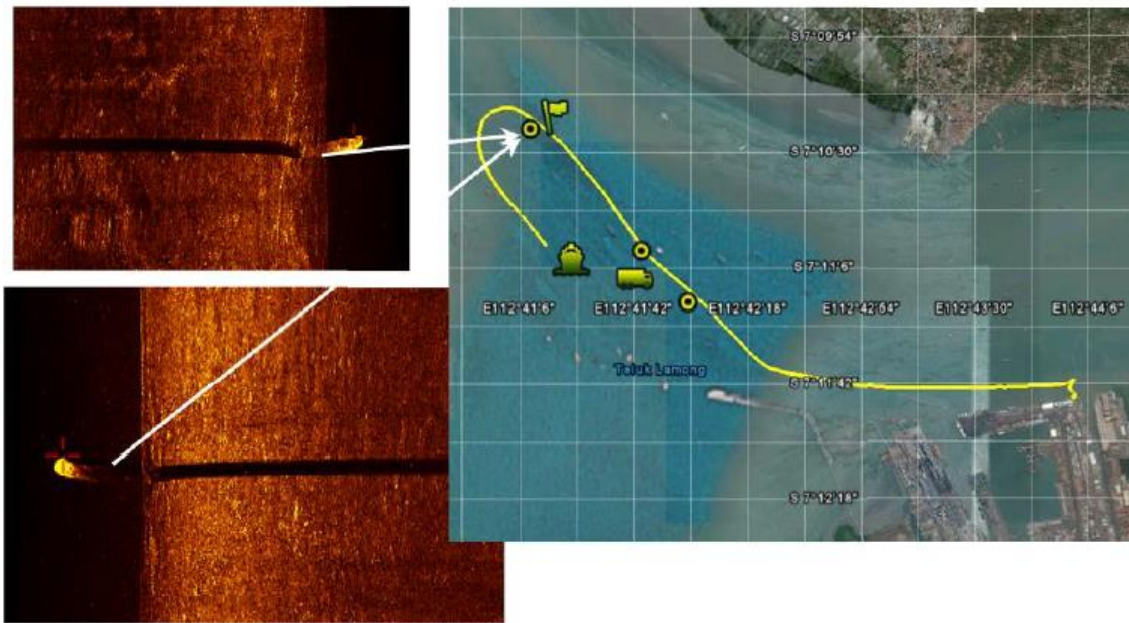
Sedangkan Gambar I-21 memperlihatkan adanya objek lain di sekitar objek yang ada di sekitar perlintasan kapal yang berupa *image* tiang tinggi yang berjarak sekitar 10 m. Ketinggian tiang tersebut berkisar hingga 14.9 m, sedangkan lebarnya sekitar 1.5 m. Dari hasil interpretasi *sidescan sonar* dapat dipastikan benda tersebut keras.

Gambar I-21: Objek Dasar Laut Hasil Side Scan Sonar Dari Dua Sisi yang Berbeda

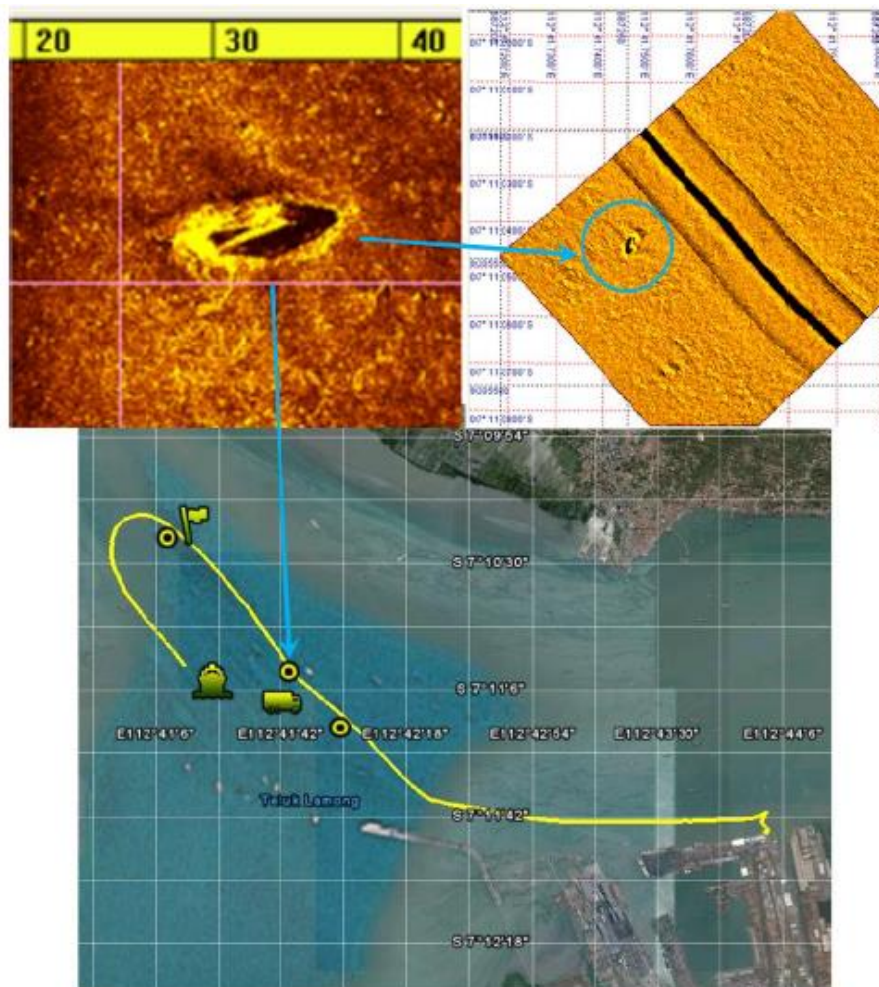
Gambar I-22: Temuan obyek#1 di sekitar alur pergerakan Wihan Sejahtera

Pada Gambar di atas terlihat objek-1 berada di sekitar alur pelayaran Kapal *Wihan Sejahtera*. Objek-1 tersebut diidentifikasi sebagai benda yang terletak di permukaan dasar laut. Objek-1 ini juga merupakan debris yang berpotensi membahayakan navigasi kapal, dan sebaiknya objek tersebut diinvestigasi terlebih dahulu untuk selanjutnya dilakukan pembersihan atau pengangkatan. Objek-1 ini berada pada kedalaman dasar laut sekitar 19 m, dengan dimensi objek sekitar 5 m x 4 m x 2 m.

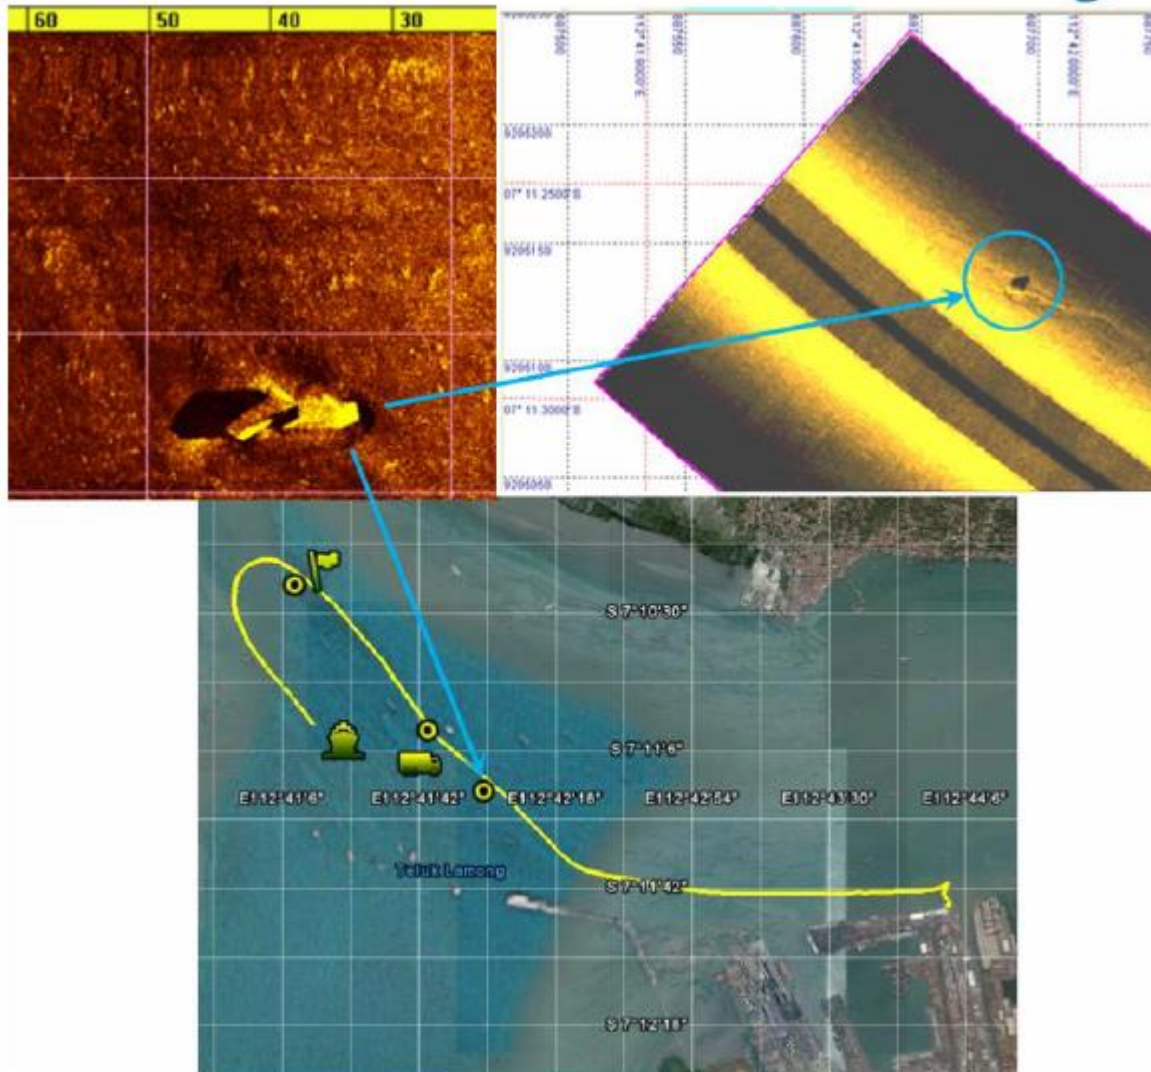
Gambar I-23: temuan obyek bawah air lain di lintasan Wihan Sejahtera

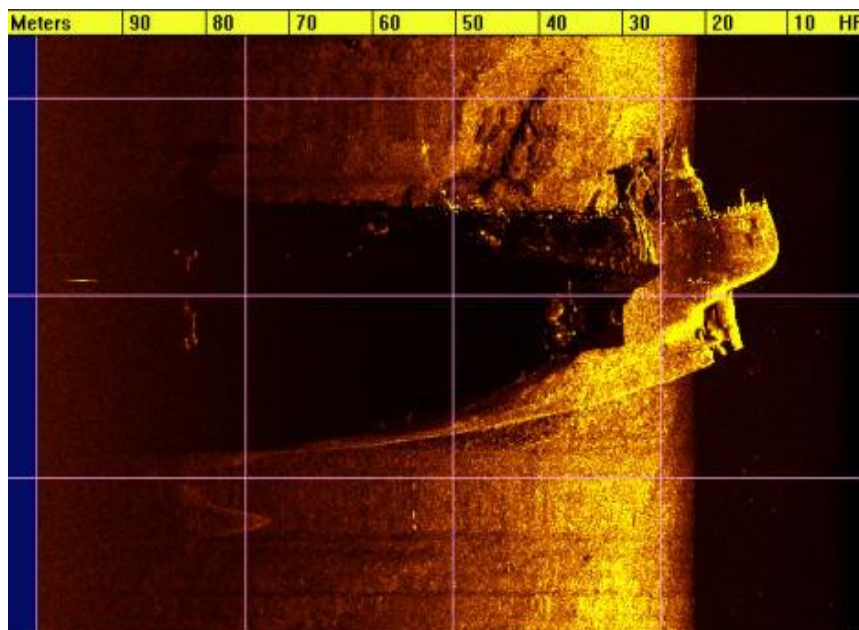
Gambar I-24: image side scan sonar yang menunjukkan bagian buritan kapal dengan propeller yang tampak jelas

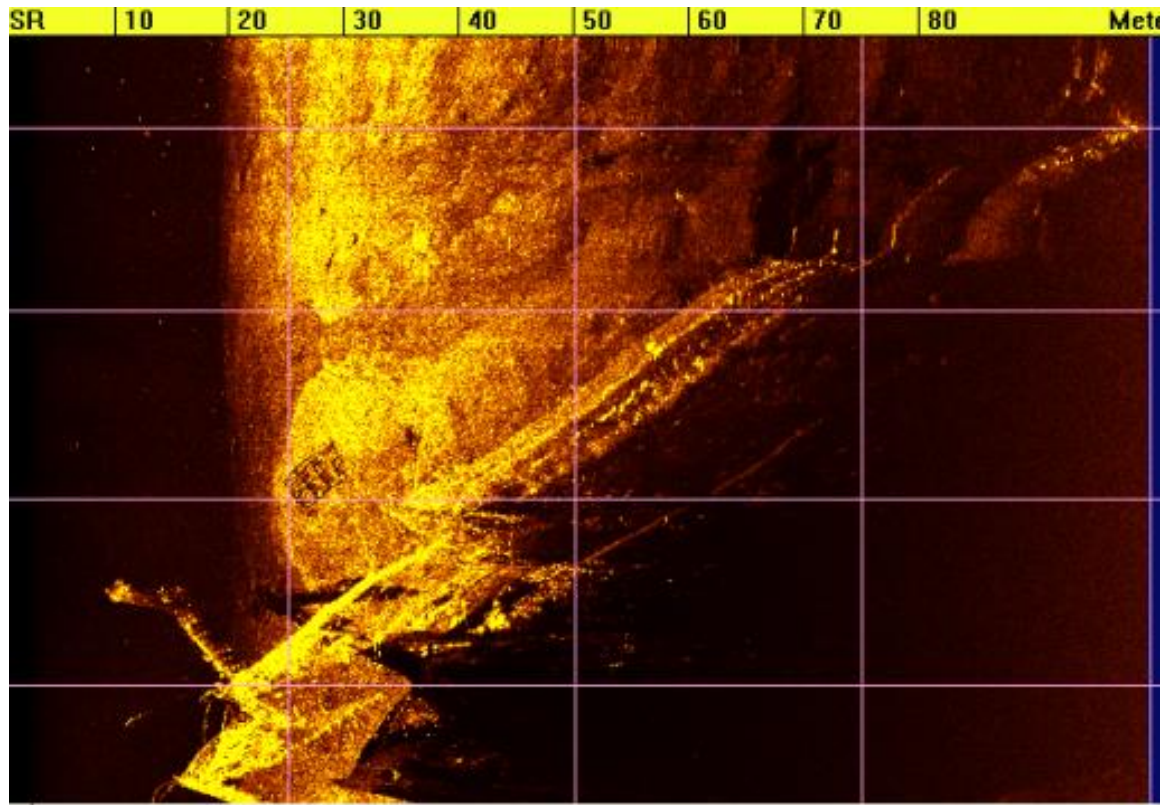
Gambar I-25: bentuk kapal wihan sejahtera yang tenggelam, sisi kiri kapal terlihat menghadap permukaan laut sedangkan bagian depan dari kapal terlihat dengan ditandai adanya tiang yang berbentuk T

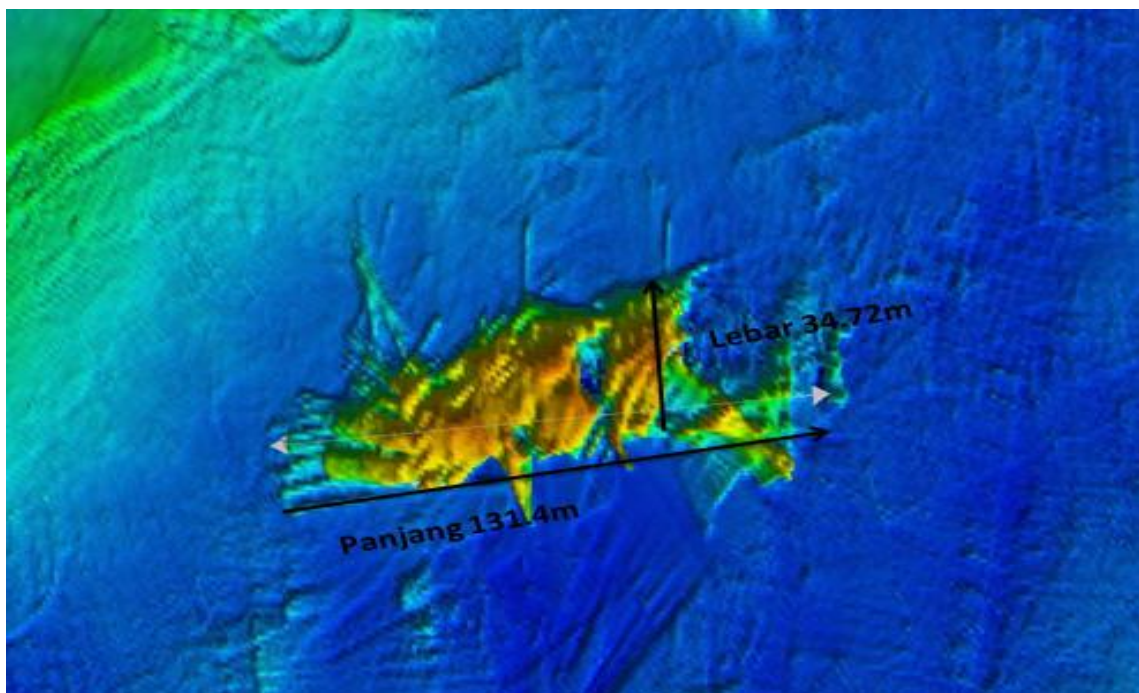
Gambar I-26: image multibeam yang menggambarkan kapal yang telah tenggelam dimana tiang yang terletak diatas anjungan dapat dipetakan dengan jelas

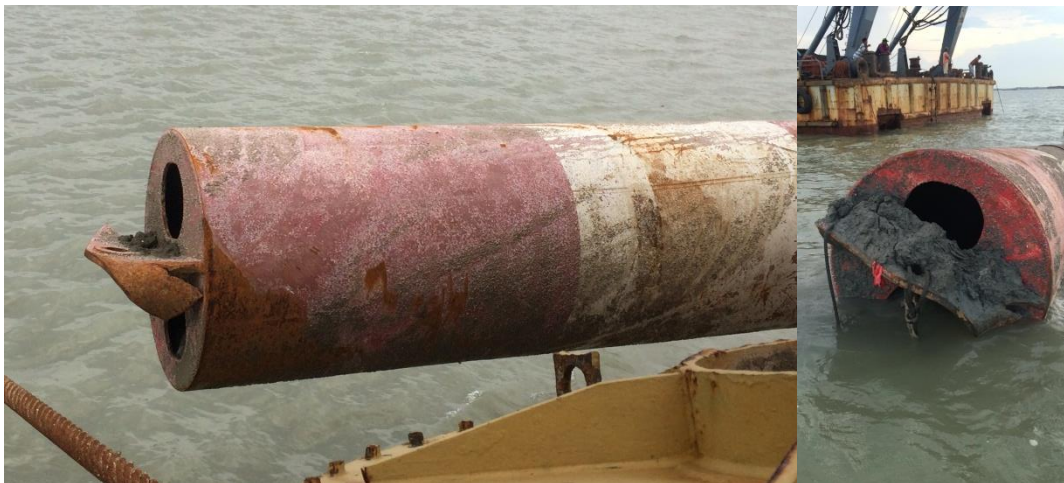
- Terdapat kerusakan pada eyepatch (lubang pengait) yang berupa bengkok dengan salah satu ujung terlepas dari las-lasan.

Gambar I-31: kerusakan pada eye patch spud pile

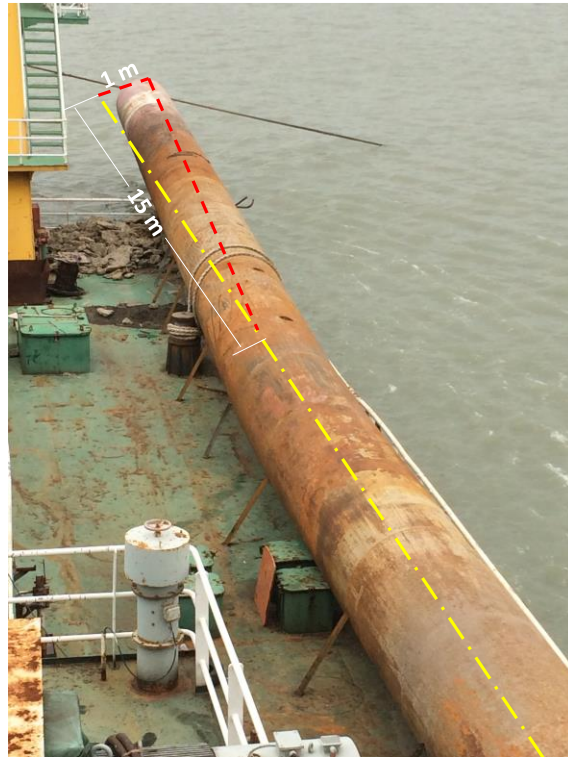
- Pengamatan visual terhadap panjang spud, diketahui terjadi bengkokan pada jarak 15 meter dari ujung atas spud. Besaran bengkok ini sekitar 1 meter dari kondisi normal.

Gambar I-32: bengkokan yang terjadi pada spud pile pada saat ditemukan

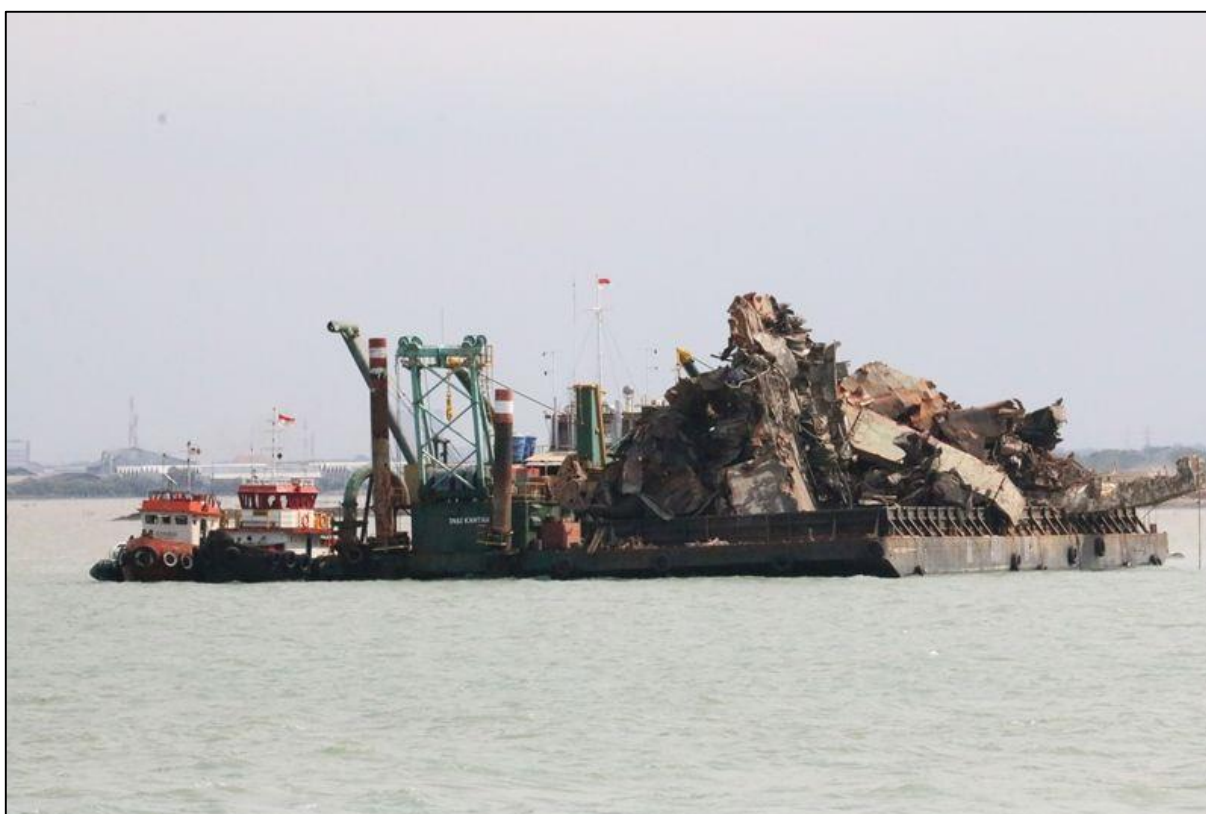
Gambar I-34: Sisa badan kapal *Wihan Sejahtera* yang telah diangkat ke atas tongkang kerja selama proses *salvage*

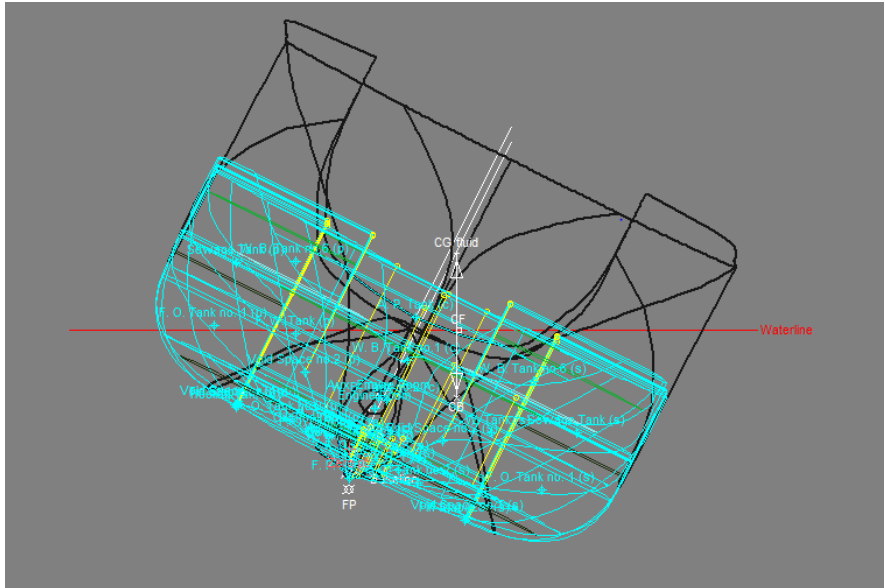
Gambar II-2: Profil heeling pada simulasi kebocoran pada heeling

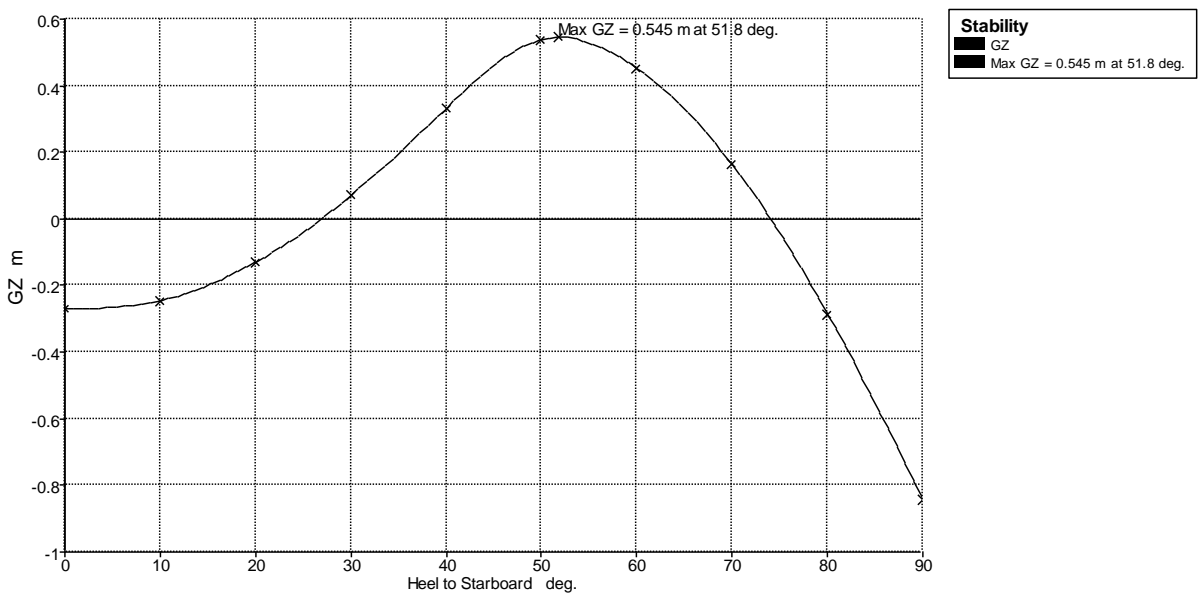
Gambar II-3: Kurva GZ kapal ketika terjadi kebocoran pada tangki heeling kanan.

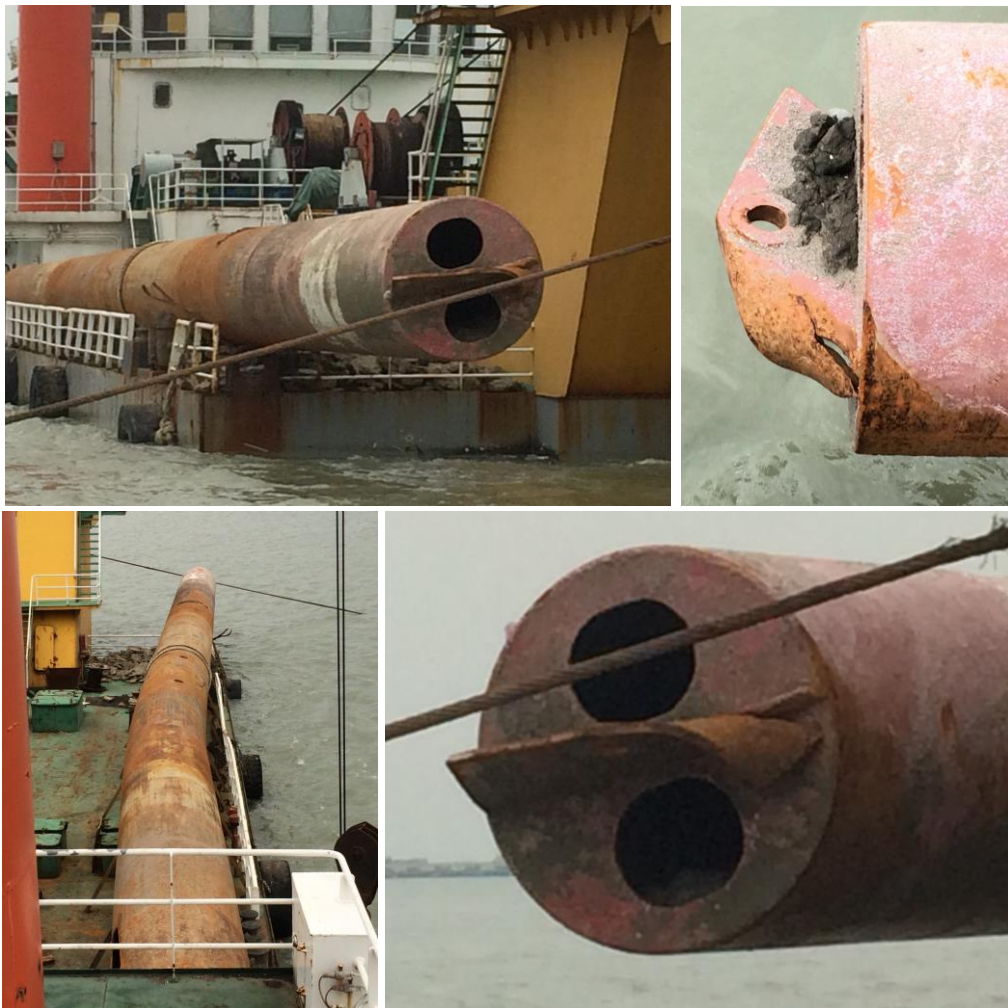
Gambar II-4: Profil kerusakan pada *eyepatch* dan bengkokan pada badan *spud pile*
