REKOMENDASI SEGERA

Nomor: KNKT/001/1/I/REK.KJ/14

KECELAKAAN LALU LINTAS DAN ANGKUTAN JALAN TABRAKAN ANTARA MOBIL BARANG PICK UP BAK MUATAN TERBUKA B-2625-XCU DENGAN MOBIL BARANG TRUK GANDENG BAK MUATAN TERBUKA P-8568-UL DI JL. RAYA TONGAS RUAS JL. PASURUAN – PROBOLINGGO KM. SBY 86-87, DESA CURAH TULIS, KECAMATAN TONGAS, KABUPATEN PROBOLINGGO, JAWA TIMUR, SABTU 28 DESEMBER 2013 PUKUL 15.30 WIB

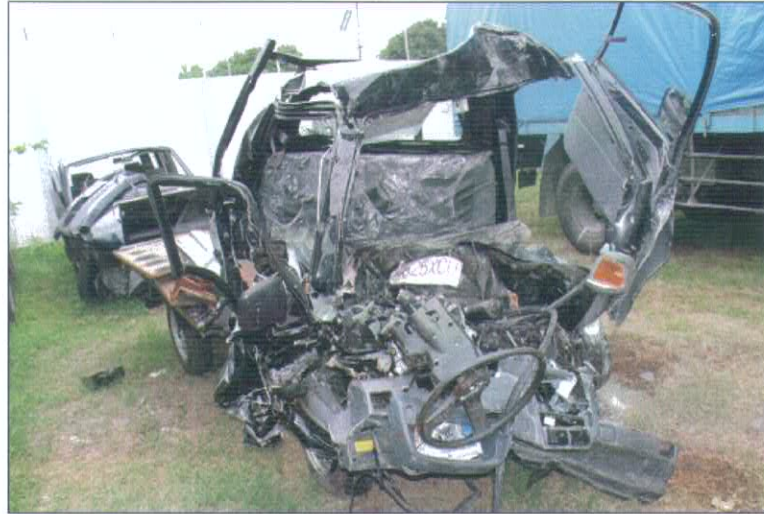
- 6) Pada saat terjadi kecelakaan berada di jalur berlawanan.
 - 7) Kondisi kabin mengalami kerusakan parah/hancur, stang kemudi bengkok akibat benturan, master rem rusak dan bocor akibat benturan.

Gambar 1. Kondisi mobil barang pick up B-2625-XCU setelah tabrakan

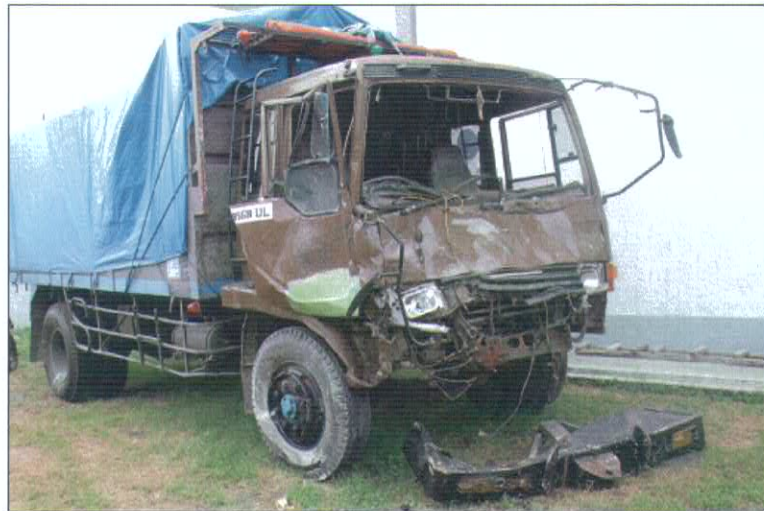
- 5) Kabin sebelah kiri tidak mengalami pergeseran / kondisi tidak berubah (panjang normal = 1.880 mm), sedangkan posisi kabin sebelah kanan mengalami pergeseran ke belakang sepanjang 330 mm.

Gambar 2. Kondisi mobil barang truk gandeng P-8568-UL

- b) Penggunaan Bumper tambahan yang tidak original mengakibatkan kerusakan yang sangat parah / tingkat fatalitas tinggi. Hal ini yang mengakibatkan korban yang berada di mobil barang pick up banyak mengalami luka parah / meninggal.

Melalui Unit Pelaksana Teknis Pengujian Kendaraan Bermotor untuk melaksanakan operasi dan penertiban penggunaan bumper tambahan (tidak original), khususnya pemasangan bumper tanduk pada mobil barang.

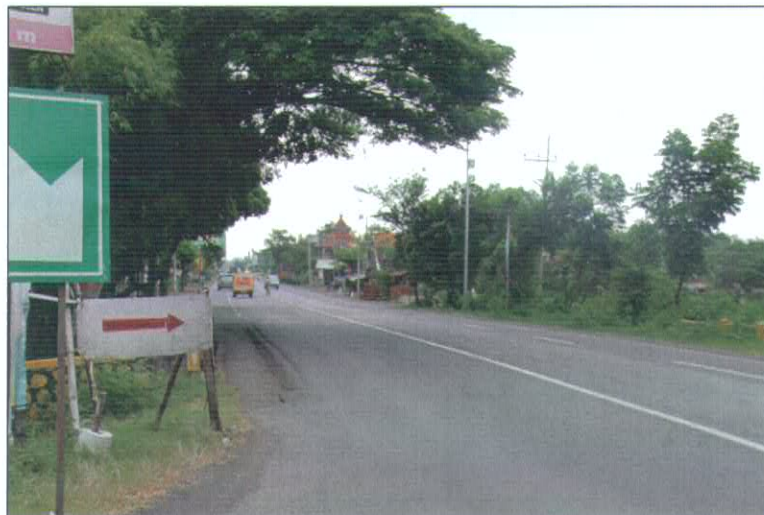
- e. Terjadi penyempitan jalan dari 4 (empat) lajur menjadi 3 (tiga) lajur jalan dari arah Probolinggo ke arah Pasuruan sebelum jembatan Kali Putung, Desa Curah Tulis, Kecamatan Tongas dan sesudah jembatan tersebut.

Gambar 3. Bottle Neck yang ada di Jembatan jembatan Kali Putung, Desa Curah Tulis, Kecamatan Tongas Jalan Raya Tongas Ruas Jalan Pasuruan – Probolinggo KM. SBY 86-87, Probolinggo

- 1) Lebar jembatan Kali Putung desa Curah Tulis Kecamatan Tongas sudah tidak sesuai dengan lebar jalan setelah dilakukan pelebaran. Setelah jalan diperlebar, seharusnya jembatan juga dilakukan pelebaran untuk menghindari penyempitan jalan. Akibat adanya penyempitan jalan, pengemudi yang mengemudikan kendaraan dengan kecepatan tinggi terkadang mengalami keterkejutan akibat kondisi yang berubah secara mendadak dari jalan lebar menjadi sempit, apalagi jika yang bersangkutan baru pertama kali melewati jalan tersebut dan hal ini akan sangat berbahaya bagi yang bersangkutan maupun pengguna jalan lainnya.

- 2) Permukaan jalan diatas jembatan Kali Putung desa Curah Tulis Kecamatan Tongas, terdapat cerukan selebar 1,2 meter dan panjang 19,8 meter dengan kedalaman sekitar 20 cm, hal ini menyebabkan terjadi selisih ketinggian permukaan yang berakibat roda kendaraan akan terperosok atau pengemudi akan melakukan gerakan menghindar secara mendadak yang dapat membahayakan bagi yang bersangkutan maupun pengguna jalan lainnya.

- 1) Menutup / menambal cerukan yang terdapat pada permukaan jembatan Kali Putung Desa Curah Tulis Kecamatan Tongas dengan lebar 1,2 meter, panjang 19,8 meter dan kedalaman 20 cm pada sisi kiri dari arah Probolinggo menuju Pasuruan.
- 2) Memangkas cabang dan ranting pohon yang berada di atas jembatan karena mengurangi daya pandang pengguna jalan.

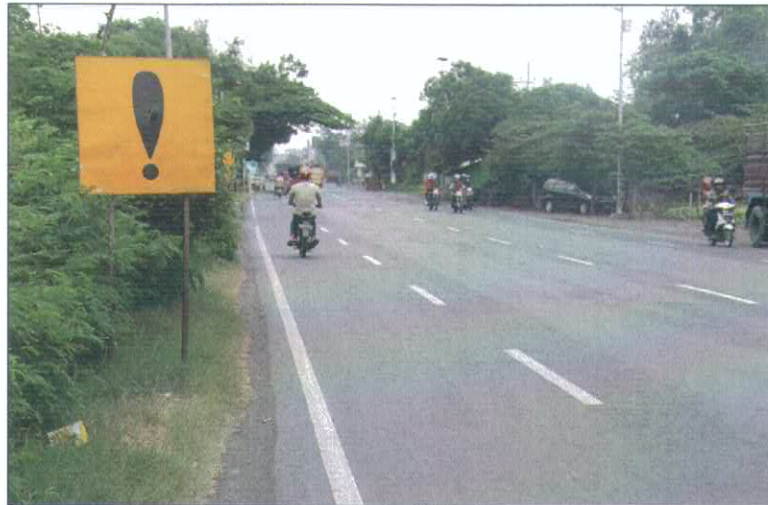
- d. Terdapat rambu penyempitan jalan (Cevron) dari arah Probolinggo ke arah Pasuruan 75 meter sebelum jembatan Kali Putung, Desa Curah Tulis, Kecamatan Tongas dan rambu petunjuk arah jalan 6 (enam) meter sebelum jembatan. Rambu tersebut tidak sesuai standar.

Gambar 4. Kondisi rambu-rambu lalu lintas di Jalan Raya Tongas Ruas Jalan Pasuruan – Probolinggo KM. SBY 86-87

- 1) Rambu-rambu lalu lintas yang menunjukkan adanya jembatan, penyempitan jalan dari 4 (empat) lajur menjadi 3 (tiga) lajur (sebelum dan setelah melewati jembatan) bentuk dan ukurannya tidak sesuai standar. Hal tersebut dapat mengakibatkan pengemudi tidak melihat rambu tersebut karena kemungkinan tertutupnya jarak pandang bebas yang bersangkutan pada saat menyiap kendaraan yang berada didepannya.
- 2) Rambu-rambu batas kecepatan kendaraan tidak ada. Baik dari arah Probolinggo menuju Pasuruan atau sebaliknya. Kondisi jalan yang lurus, rata, cukup lebar dan tidak adanya median tengah permanen menyebabkan kecenderungan pengemudi akan memacu kendaraannya dengan kecepatan tinggi pada saat memperoleh kesempatan untuk menyiap kendaraan lainnya.

Mengganti rambu-rambu peringatan penyempitan jalan, petunjuk arah sesuai dengan standar (rambu yang ada tidak sesuai dengan standar dan bukan dipasang oleh Direktorat Jenderal Perhubungan Darat/ Dinas Perhubungan LLAJ Provinsi Jawa Timur).
