## **REKOMENDASI SEGERA**

Nomor : KNKT/001/1 /I/REK.KJ/15

KECELAKAAN TUNGGAL MOBIL BARANG DUMP TRUK DS 9675 AB MASUK JURANG  
DI JL. ALTERNATIF PERUMNAS III WAENA-ENTROP, JAYAPURA MINGGU 11  
JANUARI 2015 PUKUL 13.00 WIT.

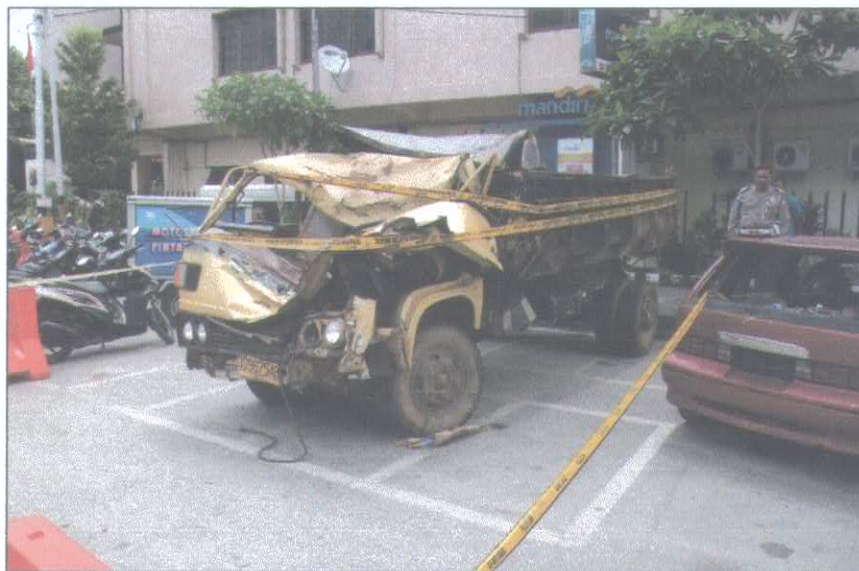
- 5) Kendaraan terakhir diuji pada tanggal 30 November 2009
  - 6) Setelah kejadian bagian depan kendaraan penyok di sisi kiri bagian penumpang akibat benturan dengan batu. Pelek roda kiri belakang penyok akibat benturan saat kendaraan terguling. Kerusakan-kerusakan ini dapat dilihat pada Gambar 1.

**Gambar 1. Kondisi Mobil barang *dump truck* DS-9675-AB setelah kecelakaan dan dalam posisi diamankan pihak Kapolres Abepura-Jayapura**

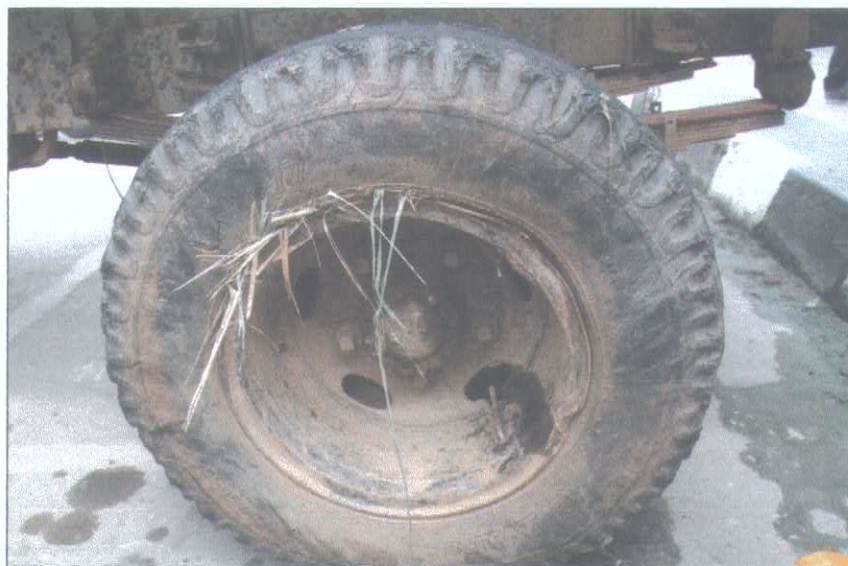
**Gambar 2. kondisi *velg* ban kiri belakang truk yang mengalami benturan**

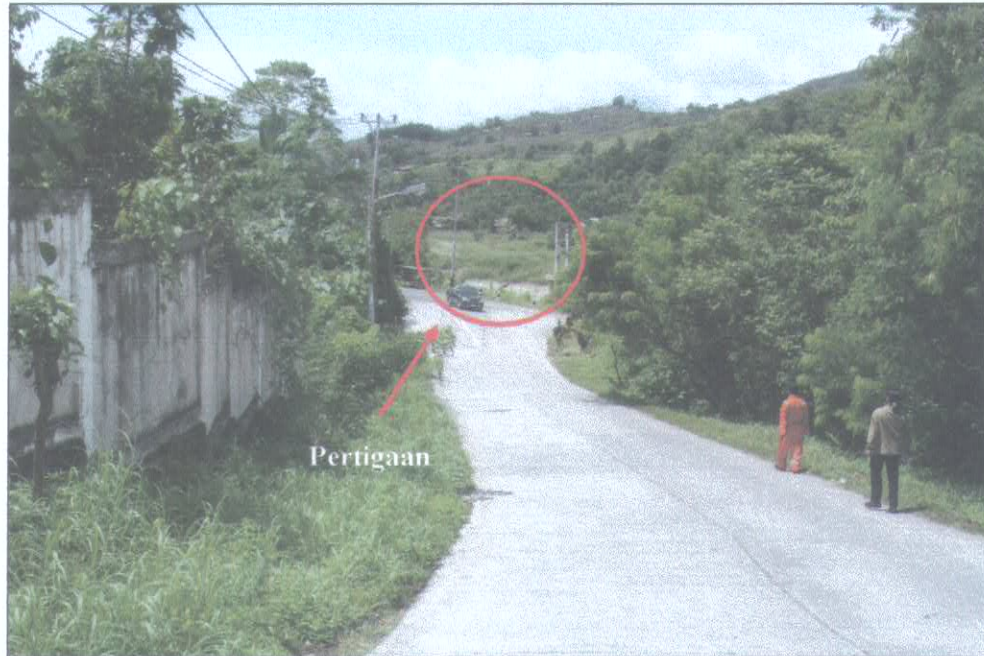
- 1) Gradien turunan jalan pada jalur alternatif Perumnas III Waena - Entrop sebelum pertigaan cukup curam dengan kemiringan vertical berkisar  $10^{\circ}$  -  $12^{\circ}$ .

Gambar 3. Kondisi jalan alternatif Perumnas III Waena – Entrop 100 m menjelang pertigaan lokasi TKP.

- Melakukan pengaspalan / *overlay* jalan alternatif yang baru dibangun yaitu pada ruas jalan alternatif Perumnas III Waena – Entrop.
- Melengkapi jalan dengan pembuatan bahu jalan.

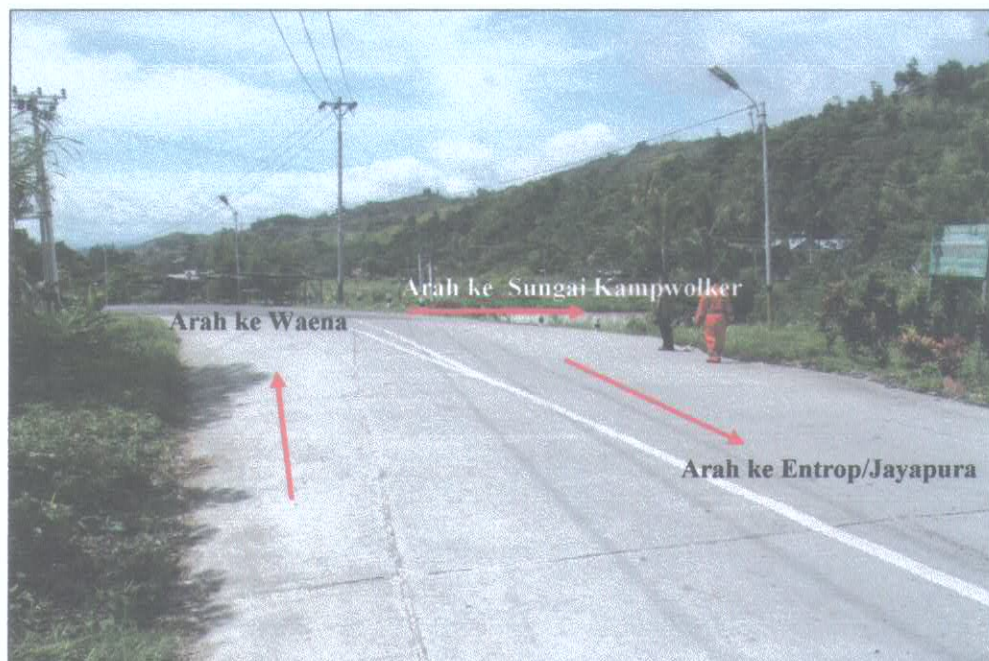
Gambar 4. Pertigaan lokasi terjadinya kecelakaan.

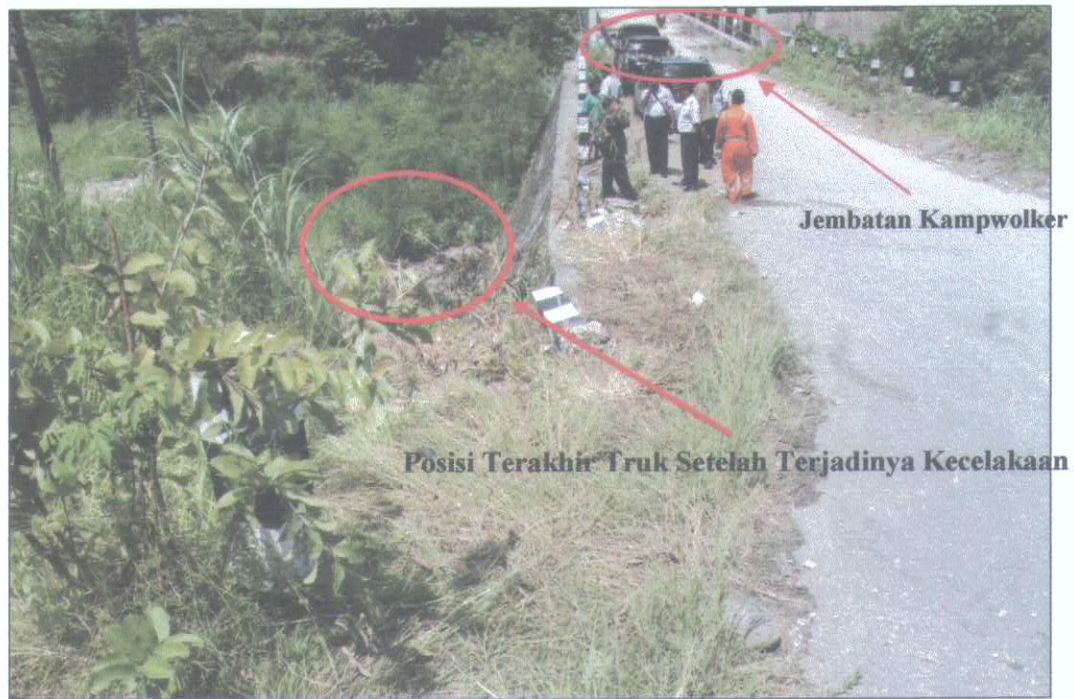
**Gambar 2. Lokasi tempat terperosoknya mobil barang *dump truck* DS-9675-AB  
Kedalaman jurang ± 4,5 m.**
