REKOMENDASI SEGERA
KECELAKAAN LALU LINTAS DAN ANGKUTAN JALAN MOBIL BUS PO. MAJU
JAYA MASUK KE JURANG DI TANJAKAN CAE, DUSUN CILANGKAP, DESA
SUKAJADI, KECAMATAN WADO, KABUPATEN SUMEDANG,
PROVINSI JAWA BARAT
PADA TANGGAL 1 FEBRUARI 2012
Nomor : KNKT/001/1/II/REK.KJ/12

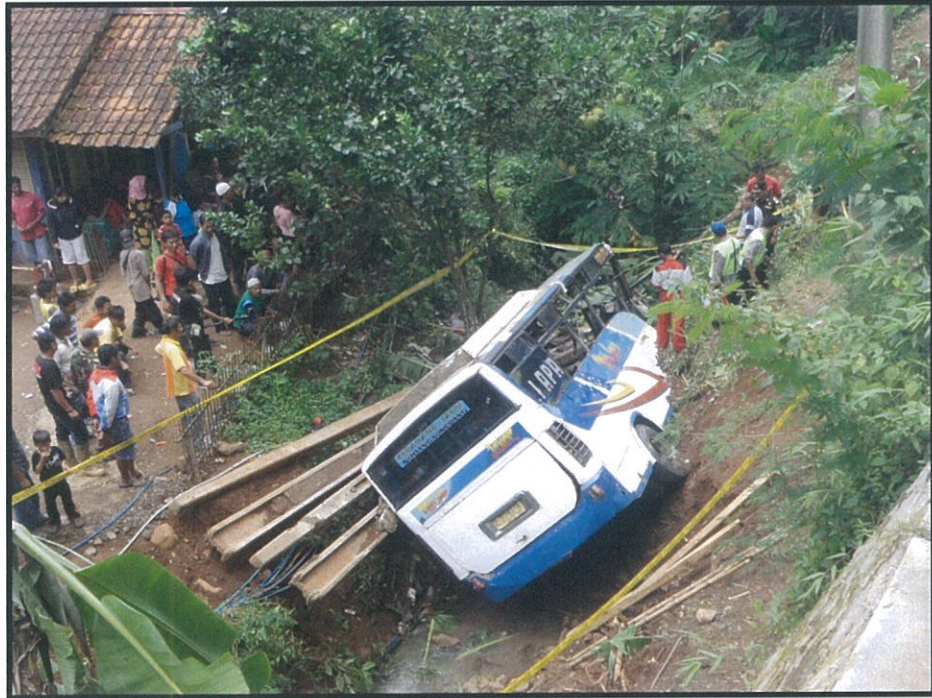
Gambar 1. Posisi terakhir mobil bus PO. Maju Jaya

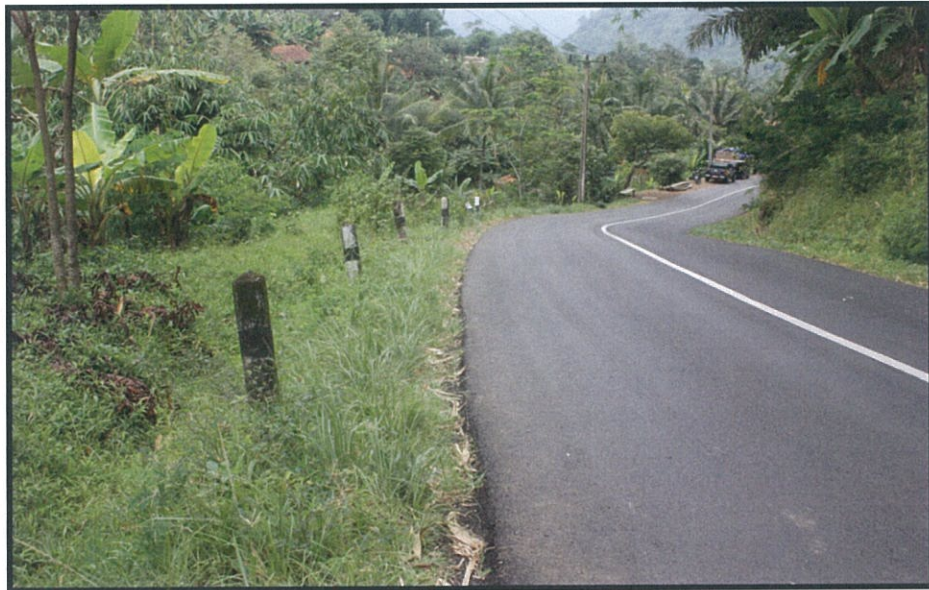
- Marka tepi jalan tidak ada.
- Tidak adanya rambu peringatan atau himbauan.
- Banyak ranting pohon yang menghalangi pandangan.

Gambar 2. Tikungan terakhir sebelum mobil bus PO. Maju Jaya masuk ke jurang

- Segera memasang lampu penerangan jalan umum.
- Pemasangan guard rail pada tepian tikungan jalan yang curam.

Pemangkasan ranting – ranting pohon / bambu yang menghalangi jarak pandang.

- Melengkapi rambu-rambu lalu-lintas, baik rambu himbauan maupun peringatan.
- Penebalan marka tengah karena banyak yang sudah buram, berbahaya pada malam hari dan saat hujan.
