REKOMENDASI SEGERA

Nomor : KNKT/001/2 /III/REK.KJ/15

KECELAKAAN TUNGGAL MOBIL BUS B-7222-KGA TERGULING DI JL. TOL JATINGALEH KM 9+300, SEMARANG JUM'AT 20 FEBRUARI 2015 PUKUL 13.00 WIB.

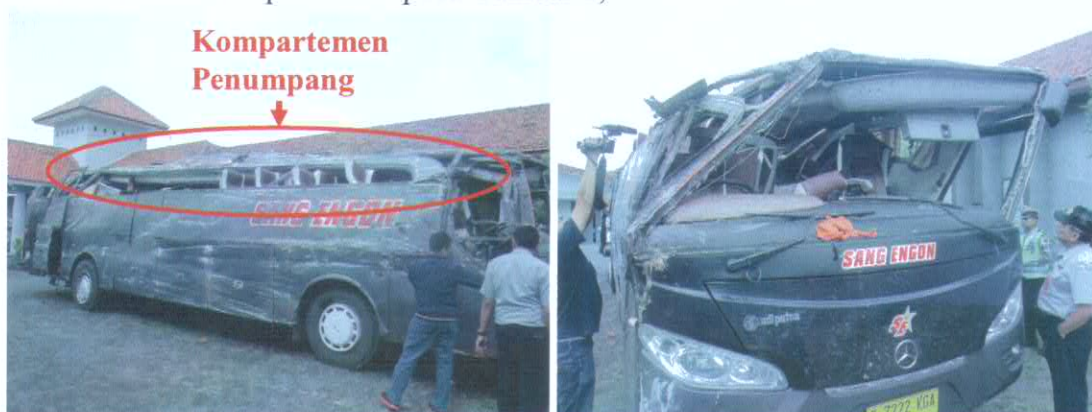
- 1) Terdapat rambu peringatan jalan menikung (rambu *chevron*);
 - 2) Terdapat rambu batas kecepatan 40 km/jam sebelum dan sesudah tikungan tajam;
 - 3) Tidak ditemukan rambu-rambu posisi KM;
 - 4) Terdapat marka tengah dan batas tepi jalan;
 - 5) Terdapat median jalan (*barrier* beton) standar dengan ketinggian 81 cm (Gambar 3);
 - 6) Tidak terdapat *guardrail* pada lokasi terjadinya kecelakaan;
 - 7) Terdapat lampu penerangan jalan.
- c. Sarana Mobil Bus B-7222-KGA
 - 1) Terdapat temuan jejak ban/*skidmark* 50 meter menjelang lokasi terjadinya kecelakaan;
 - 2) Posisi terakhir gigi persennelling mobil bus berada pada posisi gigi 5;
 - 3) Nomor rangka dan nomor mesin kendaraan sesuai dengan STNK;
 - 4) Setelah kejadian bagian dinding kanan dan atap mobil bus rusak parah. Kerusakan-kerusakan ini dapat dilihat pada Gambar 1;

Gambar 1. Mobil Bus B-7222-KGA yang mengalami kecelakaan. Gambar kiri adalah kondisi mobil bus bagian kompartemen penumpang yang mengalami kerusakan parah akibat benturan dengan tebing. Gambar kanan adalah kondisi mobil bus dilihat dari sisi depan kendaraan.

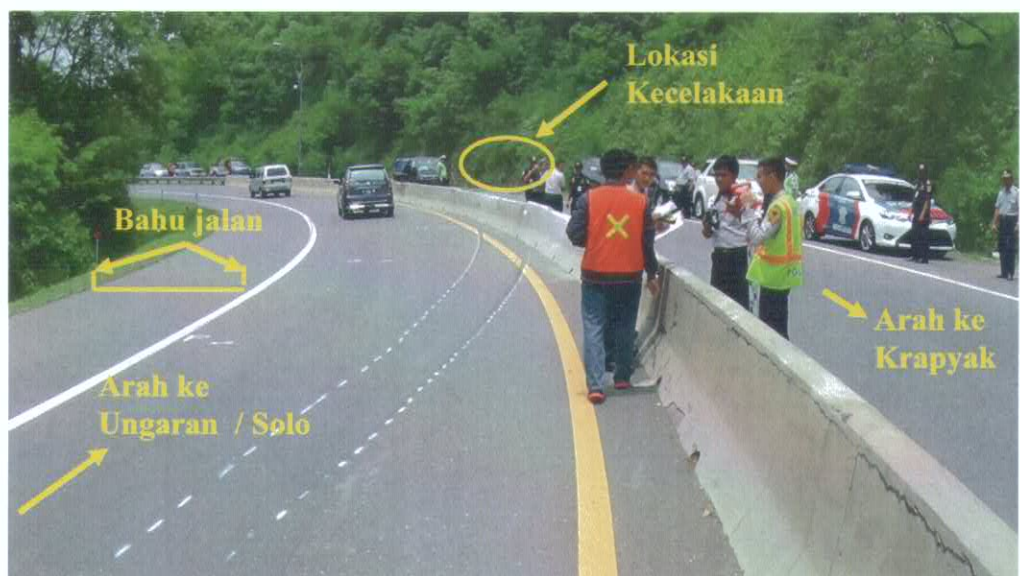
Gambar 2. Situasi jalan sekitar 50 m sebelum lokasi kecelakaan.

- 2) Lebar jalur rata-rata 4,5 m;
- 3) Jarak jalan dan pembatas jalan/*separator* rata-rata 0,5 m;
- 4) Terdapat bahu jalan dengan lebar 3 m (Gambar 2);
- 5) Gradien turunan jalan Tol Jatingaleh arah ke Semarang 200 m sebelum TKP mempunyai derajat kemiringan rata-rata 3% (diukur dengan *waterpass digital*);
- 6) Gradien jalan Tol Jatingaleh arah ke Semarang 200 m sebelum TKP mempunyai derajat kemiringan horizontal rata-rata 1,5% ;
- 7) Radius tikungan jalan sebesar 78 m;
- 8) Ruas jalan tol sudah dalam keadaan dilapis aspal/*hotmix*.

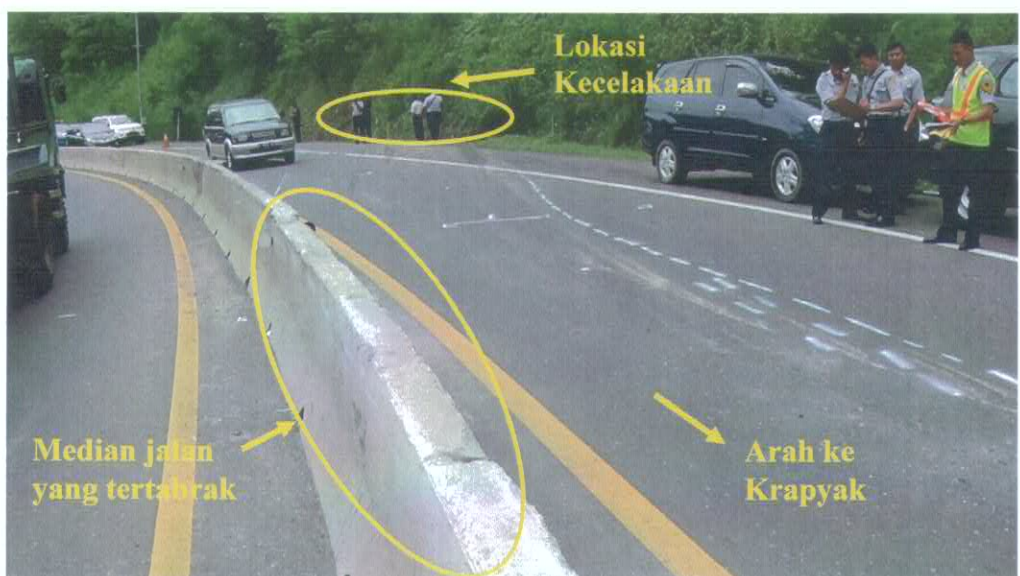
Gambar 3. Median jalan (*barrier*) yang tertabrak mobil bus.

kiri, pengemudi mobil bus tidak mampu menguasai dan mengendalikan kendaraannya, yang pada akhirnya akibat beratnya muatan dan adanya gaya sentrifugal yang terjadi, mobil bus terhempas ke kanan dan menabrak median (*barrier* beton) jalan dan akhirnya terguling serta menabrak tebing di daerah jalur berlawanan arah.

- Memasang rambu-rambu peringatan batas kecepatan pada lokasi yang rawan terjadi kecelakaan di ruas Tol Jatingaleh yang memudahkan untuk dilihat dan dipahami oleh pengemudi;
- Memasang *guardrail* pada ruas-ruas jalan yang kondisi kiri dan kanan terdapat tebing;
- Melengkapi ruas-ruas jalan Tol Jatingaleh yang terindikasi *black spot* dengan suatu peralatan pengukur kecepatan;
- Memasang pita penggaduh (*rumble strip*) pada lokasi-lokasi rawan kecelakaan di Tol Jatingaleh.

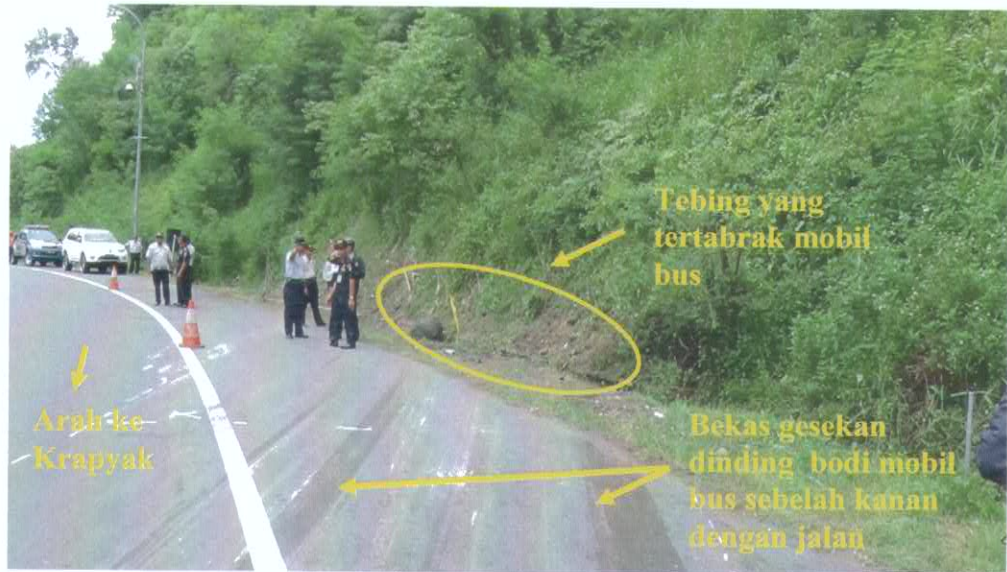
100 meter menjelang titik terjadinya kecelakaan, kondisi jalan menurun dan menikung ke arah kiri (dari arah Krapyak). Mobil bus masih melaju kencang dan ketika berbelok pada tikungan tajam 50 m sebelum titik terjadinya kecelakaan (Gambar 5), mobil bus terhempas ke arah kanan kemudian menabrak median jalan (*barrier* dari beton) tepat pada KM 9+300 Tol Jatingaleh dan terguling (*roll-over*) dengan roda bagian sisi kiri terangkat ke atas. Sesaat kemudian mobil bus yang terguling dengan posisi bagian sisi kiri kendaraan berada di atas terus meluncur menuju lajur berlawanan arah dan berhenti setelah menabrak tebing pada jalur berlawanan arah (Gambar 4).

Gambar 4. Lokasi tebing di jalur berlawanan arah yang tertabrak mobil bus.

Secara teknis jumlah penumpang sebanyak 70 orang tidak termasuk pengemudi telah melebihi kapasitas jumlah tempat duduk sebanyak 45 orang tidak termasuk pengemudi. Posisi tongkat persnelling pada gigi 5 mengindikasikan bahwa kecepatan kendaraan saat kejadian kecelakaan antara 90-100 km/jam. Ditambah dengan kondisi kontur jalan menikung tajam dengan kemiringan vertikal 3%, kemiringan horizontal 1,5% berpotensi mengakibatkan timbulnya gaya sentrifugal yang besar saat mobil bus menikung. Akibat hal tersebut mobil bus dapat terhempas ke arah kanan dan terbang melintasi median tengah (*barrier* beton) jalan. Pada saat mobil bus terbang melintasi median, meninggalkan jejak/bekas terkikisnya permukaan median sedalam 7 cm dengan panjang 20 m, disamping itu juga meninggalkan jejak berupa bekas gesekan dinding kanan

mobil bus dengan permukaan jalan sampai terhentinya mobil bus tersebut karena atap kendaraan menghantam dinding tebing (Gambar 4).

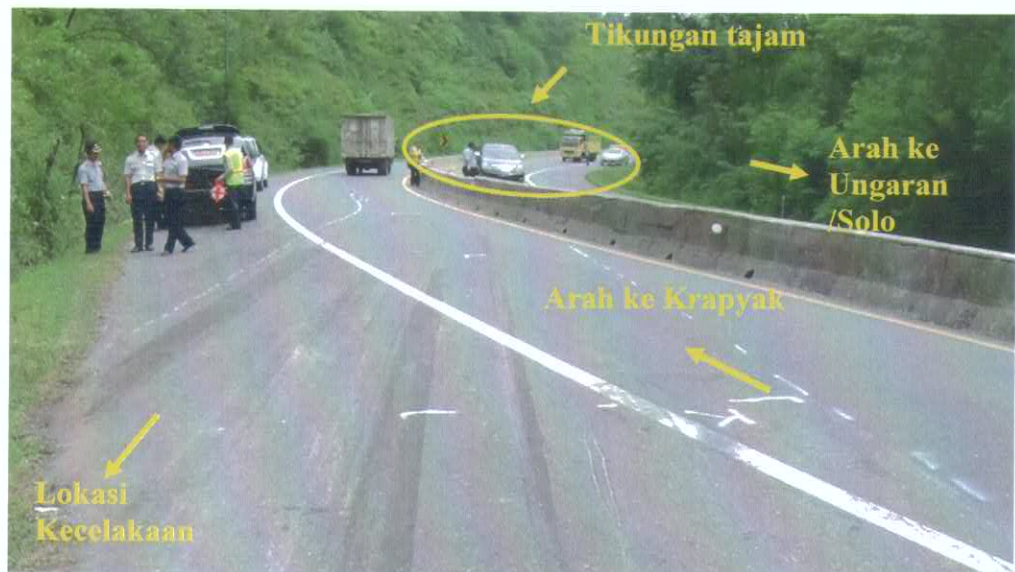
Gambar 5. Lokasi tikungan tajam 50 m sebelum lokasi kecelakaan.

Ruas jalan tol terjadinya kecelakaan pada KM 9+300 Tol Jatingaleh ke arah Solo adalah jalan perbukitan dengan kontur jalan tikungan dan menurun dengan radius tikungan 76 m dan kemiringan vertikal rata-rata sebesar 3% serta kemiringan horizontal rata-rata sebesar 1,5%. Spesifikasi jalan sebagaimana tersebut di atas mempunyai batas kecepatan maksimum sebesar 40 km/jam. Pada kondisi ini pengemudi harus cakap, waspada, konsentrasi, mengenal medan, mampu mengantisipasi segala kemungkinan, dan memerlukan kondisi fisik yang fit/bugar.

Ruas jalan tol tempat terjadinya kecelakaan terdapat rambu *chevron*, batas kecepatan, namun penempatannya perlu ditinjau kembali termasuk dari sisi jumlah. Memperhatikan tingkat kerawanan terhadap kemungkinan terjadinya kecelakaan maka perlu jalan tersebut dilengkapi dengan pita penggaduh (*rumble strip*) yang bertujuan agar pengemudi memperoleh peringatan untuk lebih waspada pada saat melintasi jalan tol tersebut.
