REKOMENDASI SEGERA

Nomor : KNKT/001/2/IV/REK.KJ/14

KECELAKAAN ANTARA KA 108 MENOREH JURUSAN JAKARTA ST. PASAR SENEN-
SEMARANG ST. PONCOL DENGAN MOBIL BUS PO. HARYANTO B-7036-VGA DI JPL
101 KM 36 + 4/5 JALAN BOSIH DESA WANASARI, KECAMATAN CIBITUNG,
BEKASI, JAWA BARAT, SABTU, 8 MARET 2014, PUKUL 08.30 WIB

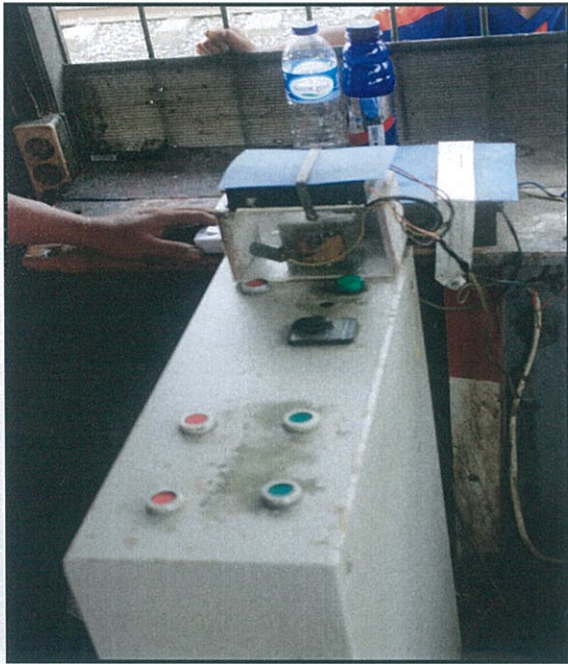
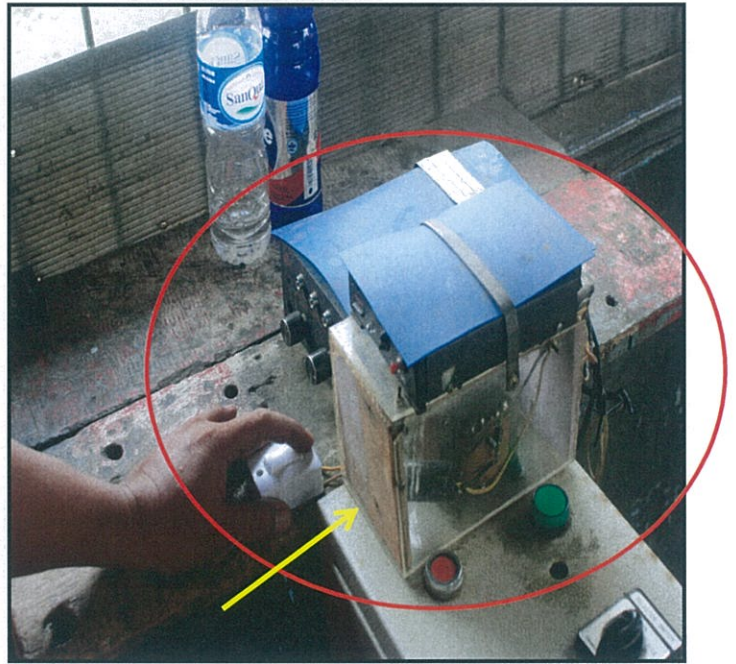
- b. Tidak ada genteng;
- c. Sirine yang ada di pos penjaga pintu perlintasan sebidang tidak standar (rakitan sendiri);
- d. Rambu perpotongan sebidang jalur ganda dilengkapi dengan sirine dan sepasang lampu merah yang berkedip bergantian dalam kondisi tidak berfungsi;

Gambar 1. Sirine yang berada di dalam Pos Penjaga Palang Pintu Perlintasan merupakan rakitan sendiri

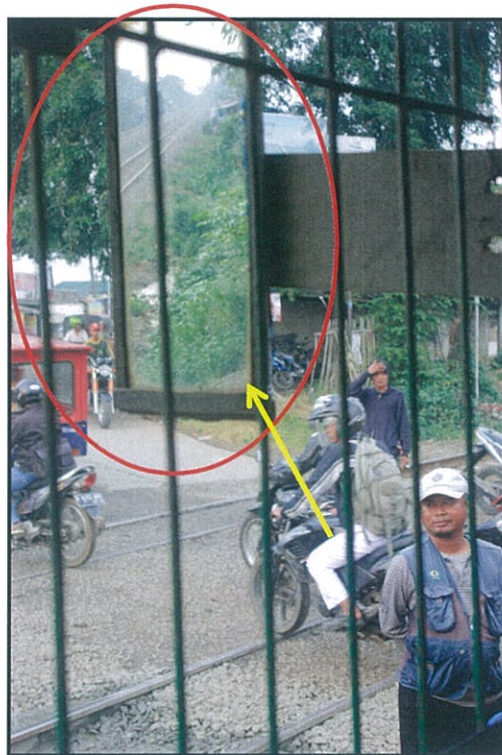
- e. Untuk melihat arah datangnya kereta api dari arah St. Tambun ke arah St.Cikaran, petugas penjaga palang pintu memasang kaca spion pada sisi kiri gardu penjagaan;

Gambar 2. Kaca spion yang digunakan untuk melihat kereta yang datang dari arah St. Tambun menuju ke arah Stasiun Cikarang

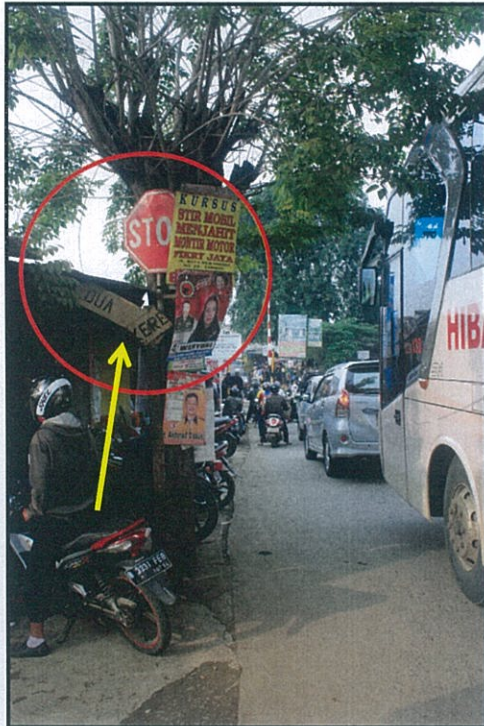
Gambar 3. Rambu dilarang berjalan terus, wajib berhenti sesaat dan meneruskan perjalanan setelah mendapat kepastian aman dari lalu lintas arah lainnya serta rambu larangan berjalan terus pada persilangan sebidang lintasan kereta api jalur ganda dalam kondisi rusak dan tertutup oleh pohon.

- 1) Rambu lalu lintas yang menunjukkan adanya jalur kereta api ganda terdapat disisi kiri dan kanan baik dari arah Tambelang maupun dari arah Cibitung dan dalam kondisi bagus namun peletakannya kurang mendapat perhatian dari pengemudi. (Periksa gambar 4 dan 10)
- 2) Kondisi rambu-rambu lalu lintas di tempat kejadian tidak lengkap, rusak dan terhalang ranting pohon. Hal ini memungkinkan rambu-rambu tersebut tidak menarik perhatian pengemudi mobil bus. (Periksa gambar 3 dan 11)

- 1) Memperbaiki dan melengkapi rambu-rambu lalu lintas yang berada pada ruas jalan sebelum dan sesudah perlintasan sebidang JPL 101 KM 36 + 4/5.
- 2) Memperbaiki palang pintu perlintasan yang rusak, baik dari arah Tambelang ke arah Cibitung maupun arah sebaliknya.

Memangkas dan merapikan ranting dan daun pohon yang menutupi rambu-rambu lalu lintas baik sebelum maupun sesudah perlintasan sebidang JPL 101 KM 36 + 4/5.

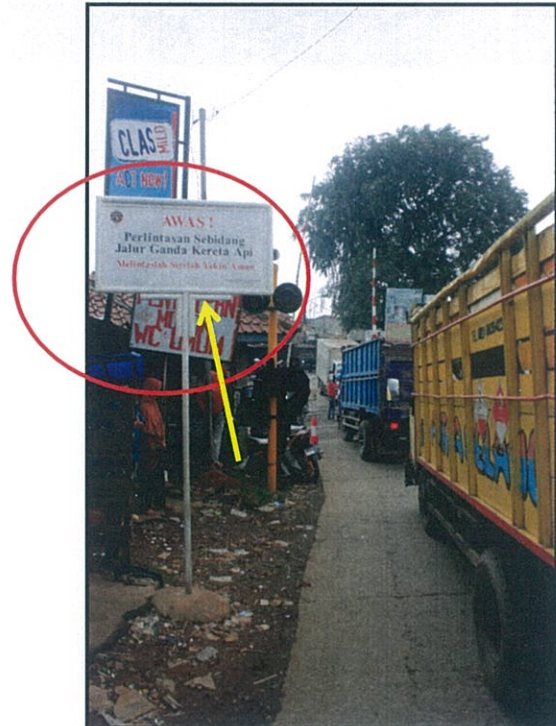
Gambar 4. Rambu peringatan bahwa ada perlintasan sebidang jalur ganda dalam kondisi baik (arah Cibitung menuju Tambelang)

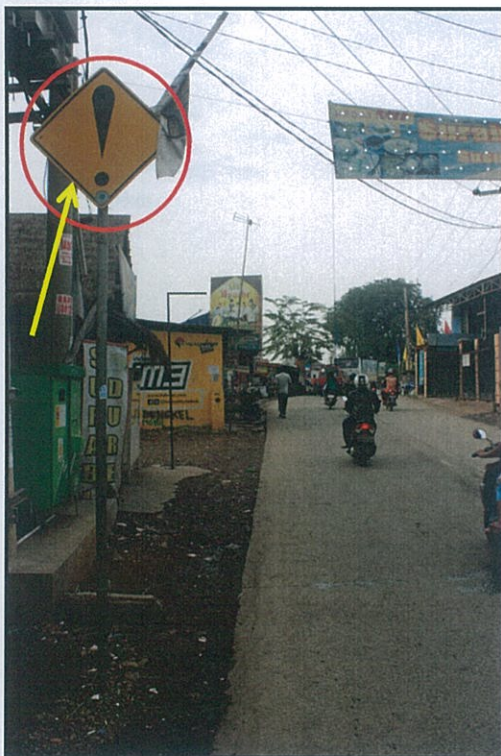
Gambar 5. Rambu tanda hati-hati dalam kondisi baik (arah Cibitung menuju Tambelang)

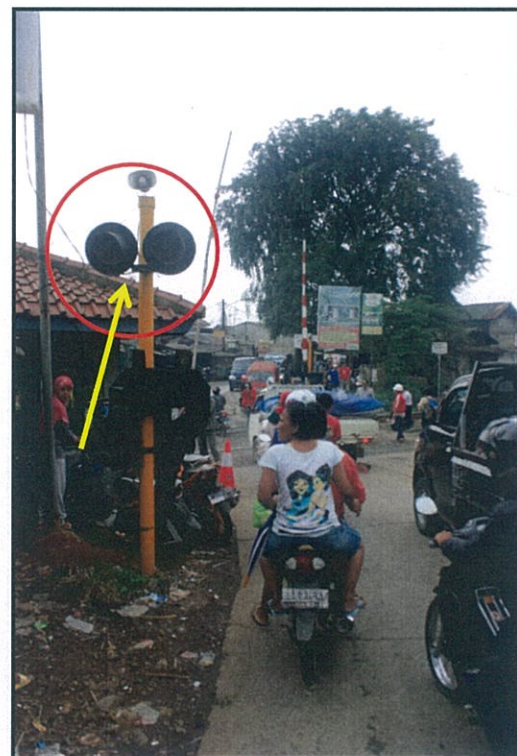
Gambar 6. Rambu perpotongan sebidang jalur ganda dilengkapi dengan sirine dan sepasang lampu merah yang berkedip bergantian dalam kondisi tidak berfungsi

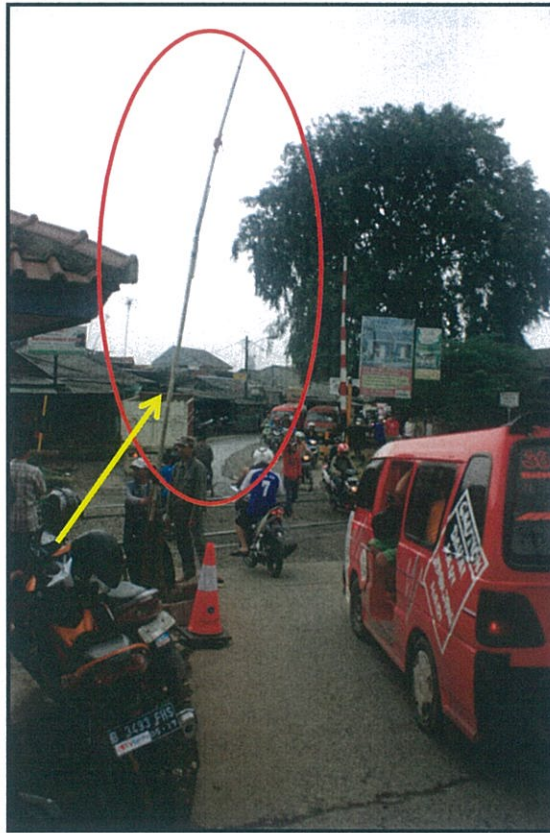
Gambar 7. Palang pintu perlintasan dari arah Cibitung menuju Tambelang terbuat dari bambu

Palang pintu perlintasan dari arah Tambelang menuju Cibitung ataupun sebaliknya dalam kondisi rusak. Palang pintu perlintasan sementara dari arah Cibitung menuju Tambelang terbuat dari bambu, untuk menaikkan dan menurunkan dilakukan secara manual oleh petugas. Hal ini menyebabkan mobil bus B-7036-VGA yang melaju dari arah Tambelang menuju Cibitung dapat menerobos palang pintu perlintasan.(Periksa gambar 7 dan 8).

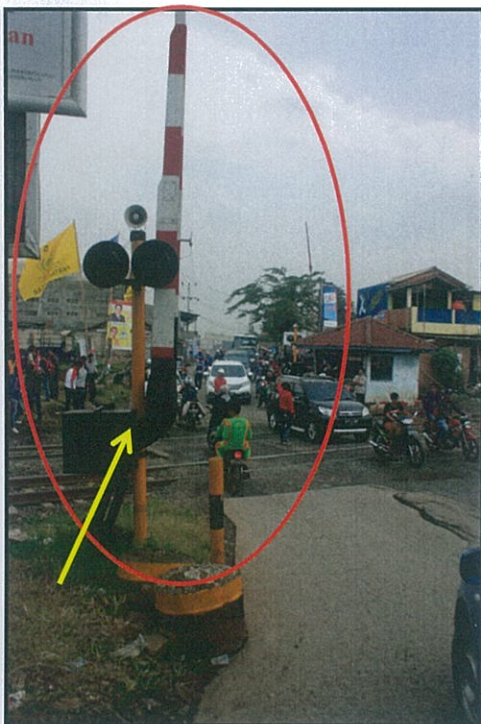
Gambar 8. Palang pintu perlintasan yang berada di sebelah kiri dari arah Tambelang menuju Cibitung dalam kondisi rusak / tidak berfungsi

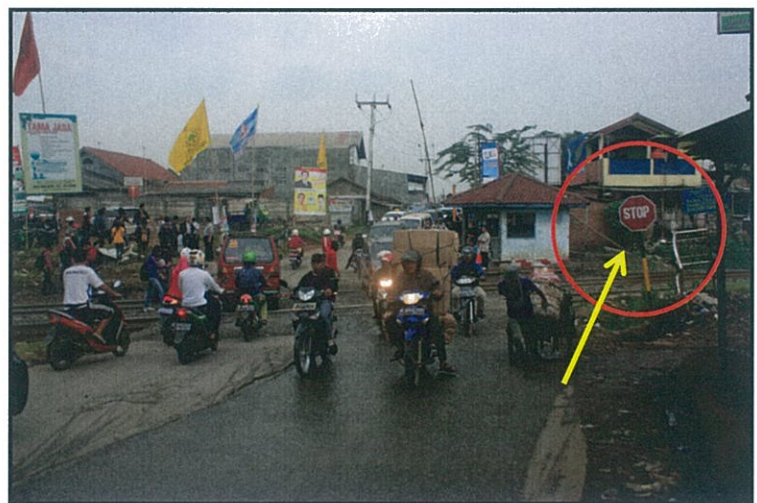
Gambar 9. Rambu dilarang berjalan terus, wajib berhenti sesaat dan meneruskan perjalanan setelah mendapat kepastian aman dari lalu lintas arah lainnya berada di sebelah kanan jalan dari arah Tambelang menuju Cibitung

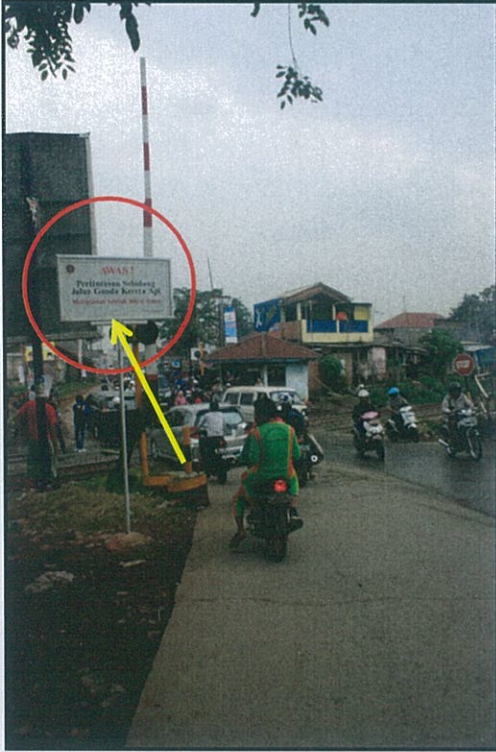
Gambar 10. Rambu peringatan bahwa ada perlintasan sebidang jalur ganda dalam kondisi baik (arah Tambelang menuju Cibitung)

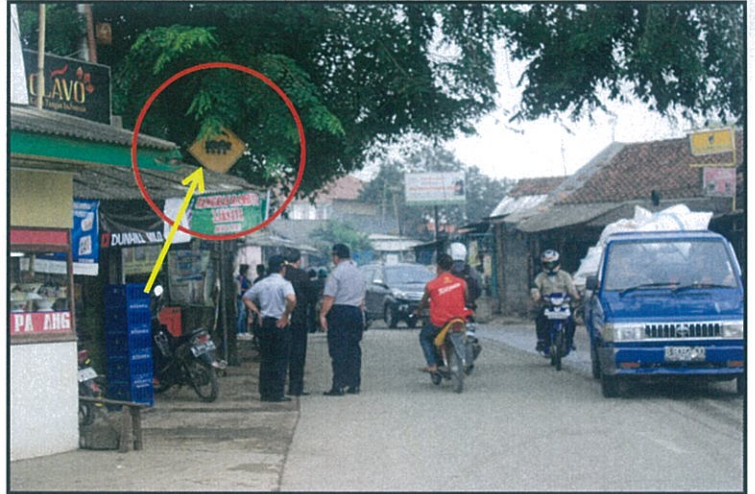
Gambar 11. Rambu yang menunjukkan adanya perlintasan kereta api yang tidak berpenjaga dalam kondisi tertutup pohon

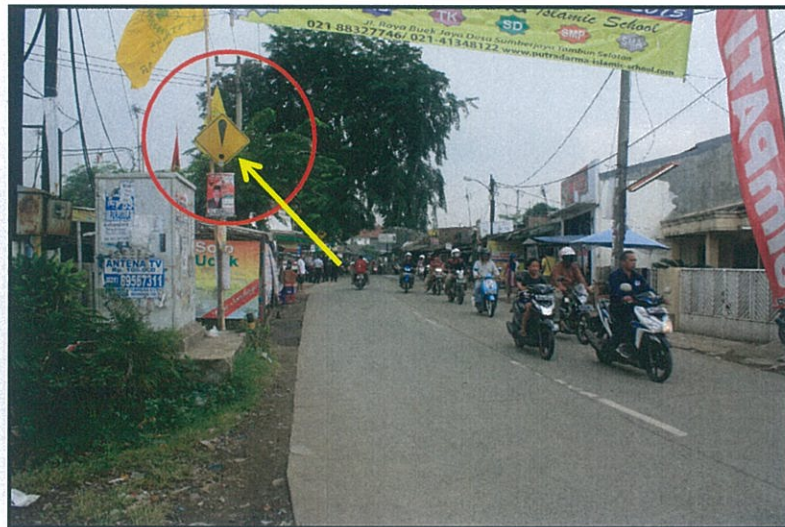
Gambar 12. Rambu tanda hati-hati dalam kondisi baik (arah Tambelang menuju Cibitung)
