REKOMENDASI SEGERA

Nomor : KNKT/001/3/VII/REK.KJ/14

MOBIL BUS PO DESIANA B-7529-XB MENABRAK MOBIL PENUMPANG TOYOTA KIJANG T-1118-TK KEMUDIAN TERGULING DI JALAN RAYA CICENANG DESA CIATER KECAMATAN CIATER KABUPATEN SUBANG, JAWA BARAT, SELASA, 17 JUNI 2014, PUKUL 17.45 WIB

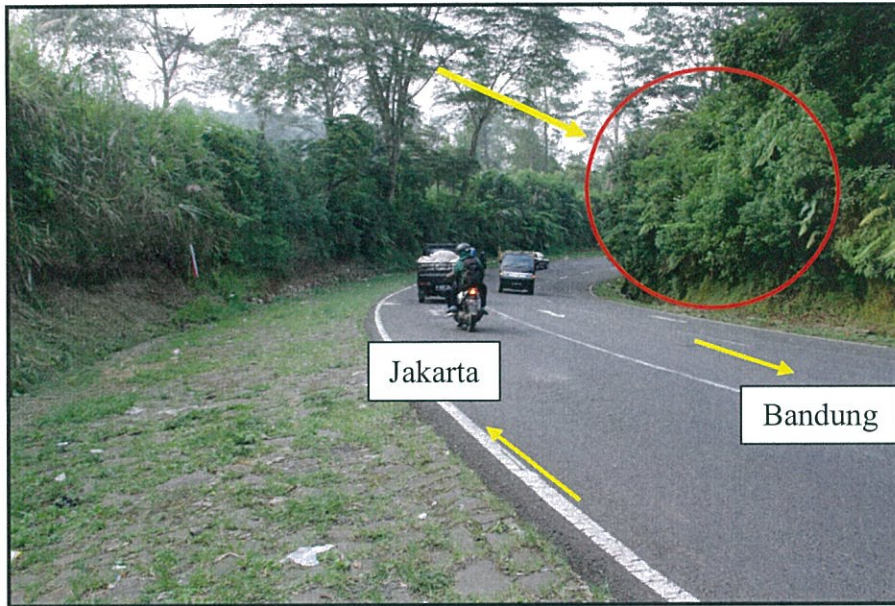
Gambar 1. Rerimbunan semak belukar mengurangi ruang bebas pandang pengemudi yang akan menuju Bandung

Kerimbunan pohon dan semak belukar menjelang tikungan di ruas jalan raya Cicenang menghalangi pandangan bebas pengemudi kendaraan baik dari arah Bandung maupun arah Jakarta. Hal ini dapat mengurangi konsentrasi danantisipasi pengemudi kendaraan terhadap datangnya kendaraan lain yang akan melaju dari arah berlawanan. (periksa gambar no. 1 dan 3)

- 1) Memperbaiki permukaan jalan yang berada pada lokasi ruas jalan Cicenang dari arah Bandung menuju Jakarta sekitar 100 meter sebelum titik terjadinya kecelakaan.
- 2) Memangkas semak belukar yang berada pada sisi kiri kanan jalan yang rimbun pada ruas jalan sekitar 300 meter sebelum dan sesudah tempat terjadinya kecelakaan.

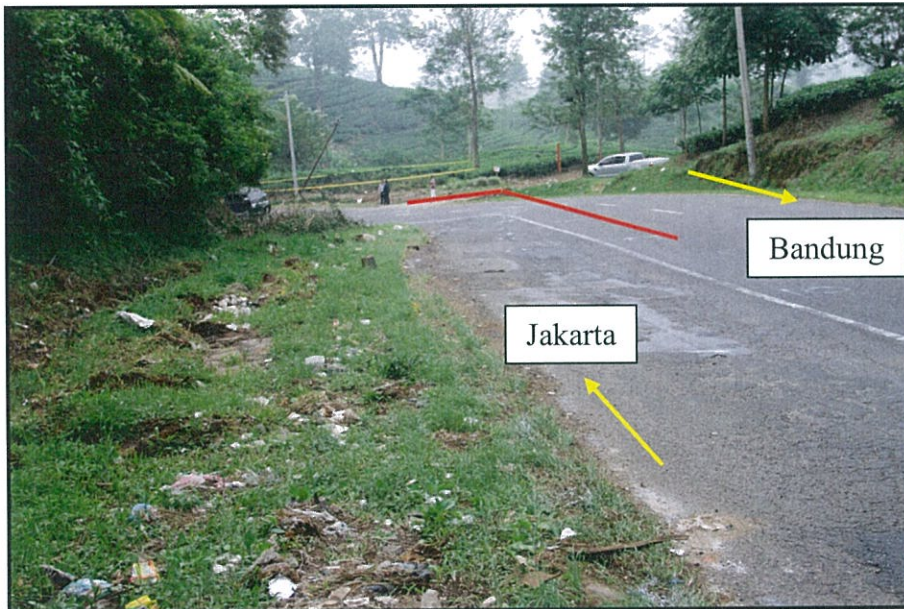
Gambar 2. Kondisi kontour jalan menjelang lokasi tempat terbaliknya mobil bus B-7592-XB di Ruas Jalan Raya Cicenang

Adanya permukaan jalan rusak dengan terkelupasnya aspal, terdapat kerikil lepas dan kontur jalan menurun dan menikung tajam menyebabkan roda kendaraan selip/tergelincir dan pengemudi mengalami kesulitan untuk mengendalikan kendaraannya.

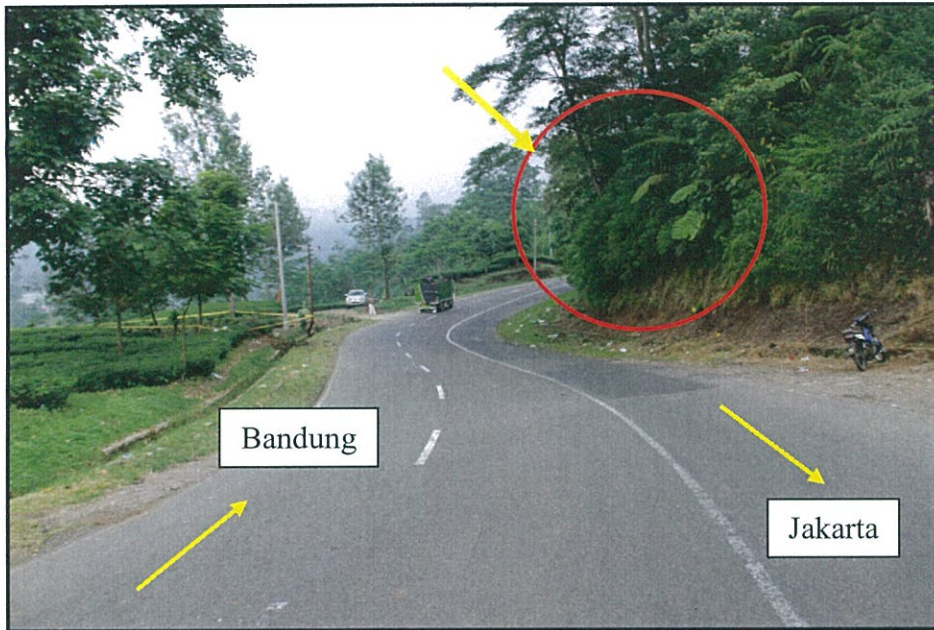
Gambar 3. Rerimbunan pohon yang menutup jarak pandang pengemudi yang akan menuju Jakarta

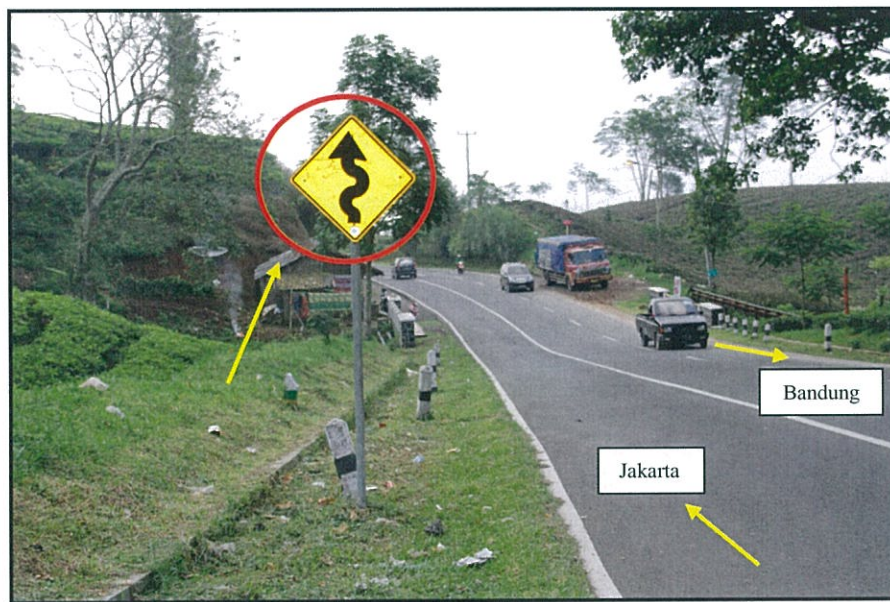
Gambar 4. Rambu banyak tikungan pada ruas jalan Cicenang, Subang sebelum tempat terjadinya kecelakaan.

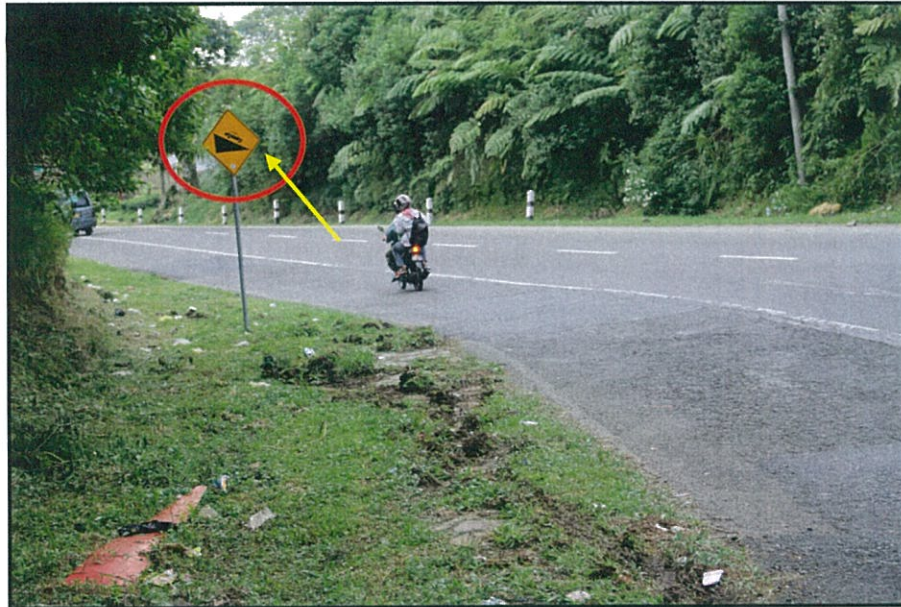
Gambar 5. Rambu turunan curam pada ruas jalan Cicenang, Subang sebelum tempat terjadinya kecelakaan.

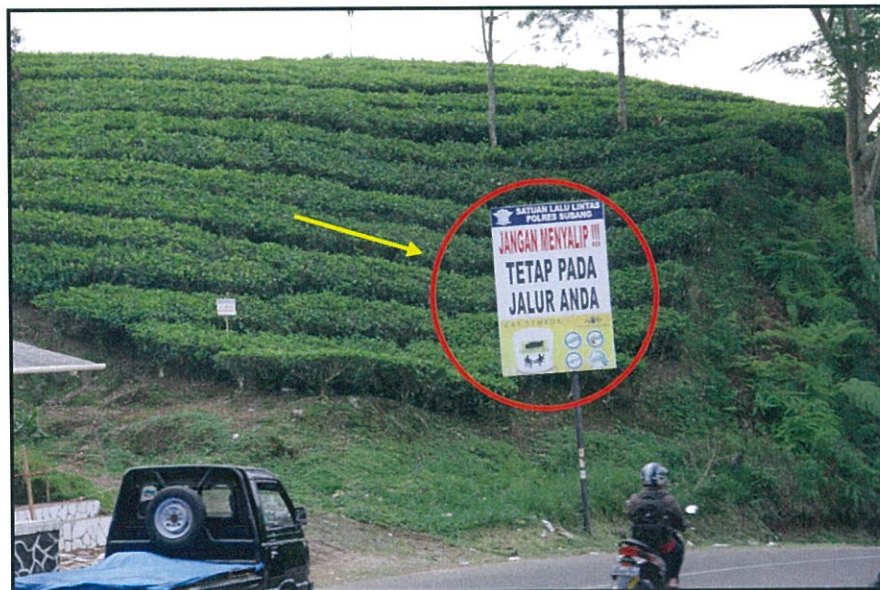
Gambar 6. Papan himbauan bagi pengemudi untuk tidak mendahului pada ruas jalan Cicenang, Subang arah menuju Jakarta

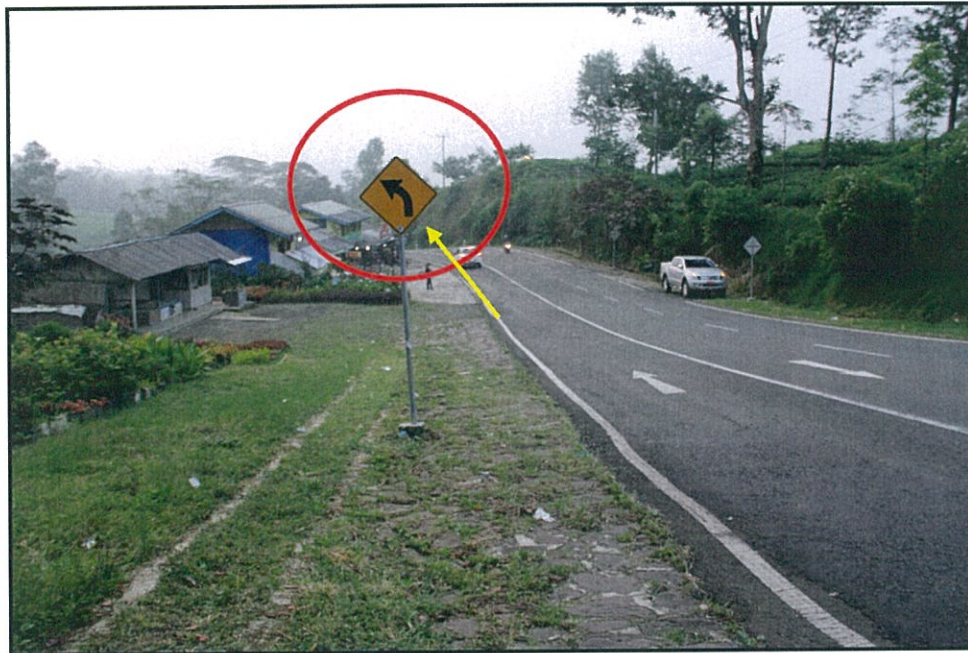
Gambar 7. Rambu tikungan ke kiri ruas jalan Cicenang, Subang arah menuju Jakarta

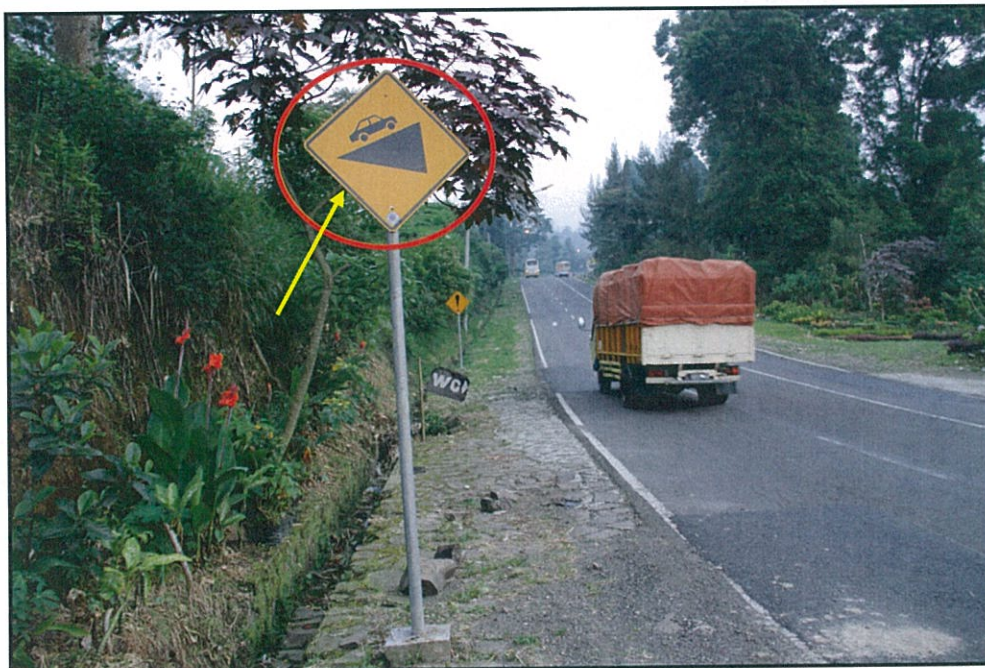
Gambar 8. Rambu tanjakan ruas jalan Cicenang, Subang arah menuju Bandung

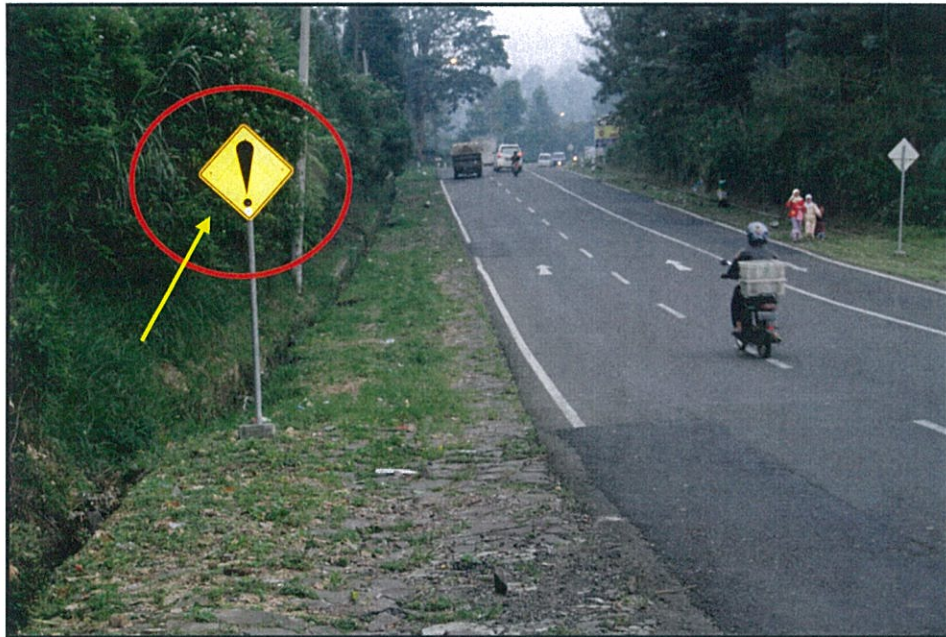
Gambar 9. Rambu hati-hati ruas jalan Cicenang, Subang arah menuju Bandung

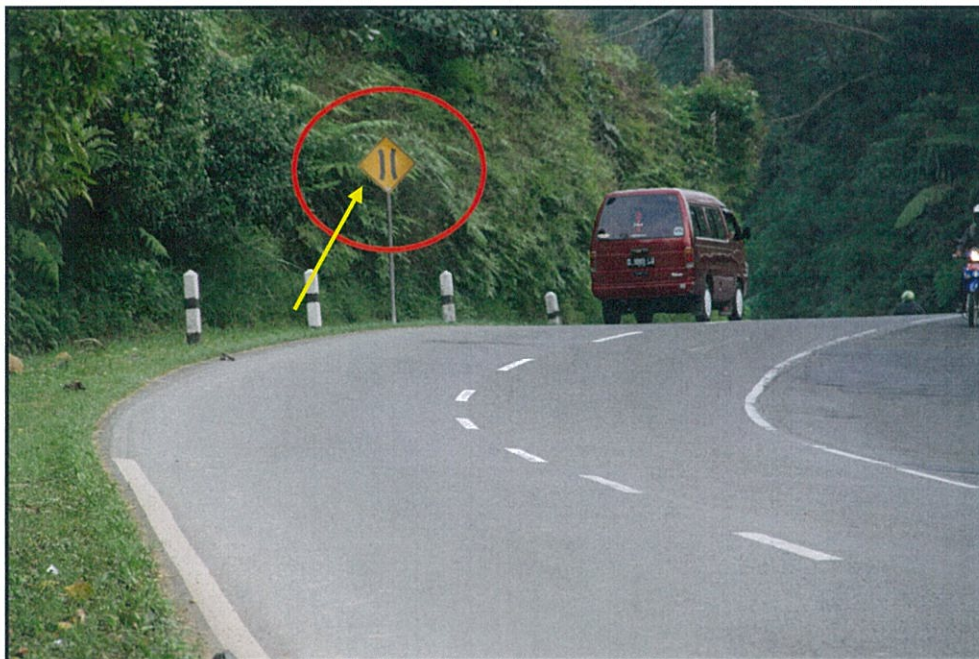
Gambar 10. Rambu jembatan sempit ruas jalan Cicenang, Subang arah menuju Bandung
