REKOMENDASI SEGERA

KECELAKAAN LALU LINTAS DAN ANGKUTAN JALAN MOBIL BUS L 300 NOMOR
KENDARAAN BK-1045-GA JATUH KE JURANG DI KAWASAN KEDABUHAN,
DESA LAE IKAN, KECAMATAN PANGGALAN, KOTA SUBULUSSALAM,
NANGROE ACEH DARUSSALAM
SABTU, 11 MEI 2013

Nomor : KNKT/001/4/V/REK.KJ/13

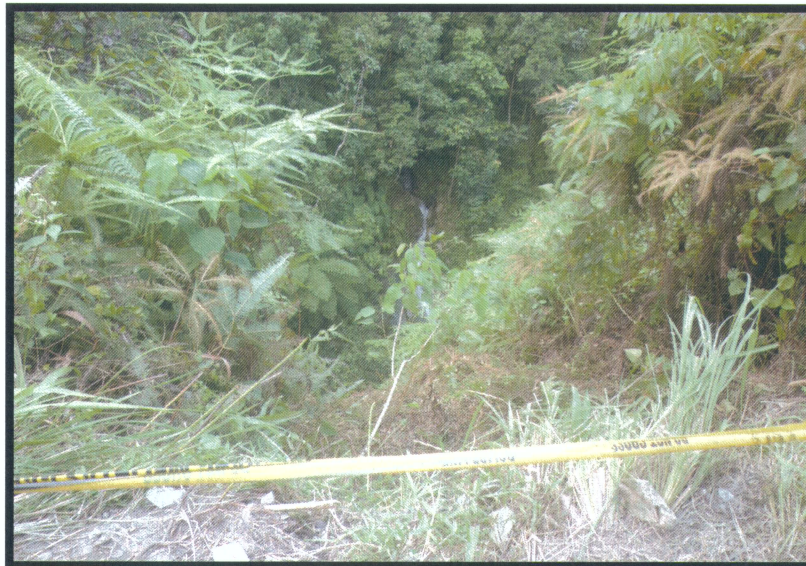
- a. Ruas jalan sepanjang 1 (satu) kilometer sebelum dan sesudah titik terjatuhnya kendaraan kedalam jurang berupa jalan berkelok turunan dan tanjakan dengan kiri dan kanan tebing dan jurang dalam.
- b. Dibeberapa titik sepanjang ruas jalan tersebut yang sisi kiri / kanannya jurang tidak dilengkapi dengan *guardrail*.
- c. Minimnya rambu-rambu peringatan, himbauan, dan petunjuk pada ruas jalan tersebut di atas.
- d. Bahu jalan berupa tanah dan rumput.
- e. Semak belukar dibeberapa tempat yang mengurangi jarak pandang pengemudi.

Gambar 1. Lokasi jatuhnya kendaraan

1. Melengkapi rambu-rambu baik peringatan, himbuan maupun petunjuk arah pada titik-titik menjelang lokasi rawan kecelakaan sepanjang 500 meter sebelum dan sesudah titik terjadinya kecelakaan.
2. Melengkapi / memasang *guardrail* pada tikungan atau ruas jalan yang disisi kiri/kanan terdapat jurang sebagaimana tersebut diatas.

1. Memperbaiki / melakukan perkerasan bahu jalan yang berupa tanah/ rumput pada ruas jalan, bahu jalan yang berlubang / terkena gerusan air sepanjang 500 meter sebelum dan sesudah titik terjadinya kecelakaan.
2. Melakukan pemangkasan semak dan belukar yang menghalangi jarak pandang pengemudi .

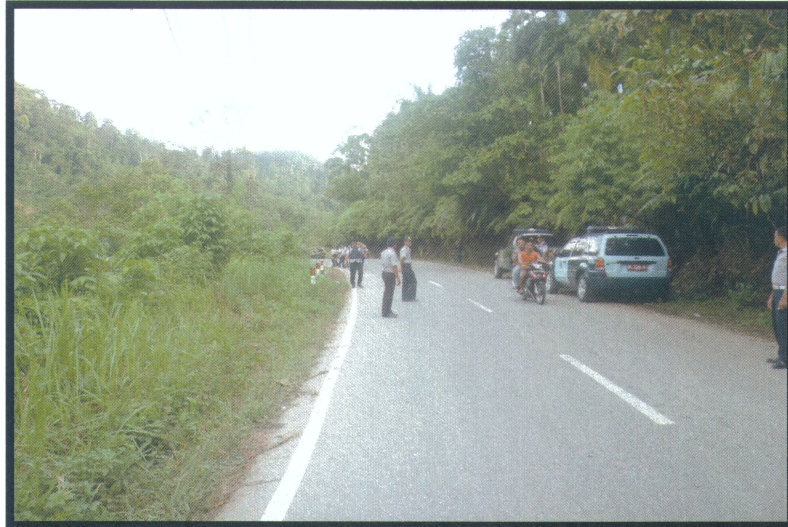
Gambar 2. Jalan disekitar lokasi kejadian
