REKOMENDASI SEGERA

Nomor : KNKT/001/4/VIII/REK.KJ/14

KECELAKAAN MINIBUS L 300 BM-7522-DW YANG MENGANGKUT 7 (TUJUH) ORANG PENUMPANG, 1 (SATU) ORANG PENGEMUDI BERSEREMPETAN DENGAN MINIBUS DAIHATSU GRAND MAX BA-1798-FK YANG MENGANGKUT 4 (EMPAT) ORANG PENUMPANG KEMUDIAN MENABRAK BAGIAN BELAKANG MOBIL BARANG TRUK B-9202-UYW DI KM 56.700 PASAR GUGUAK KAYU TANAM KABUPATEN PADANG PARIAMAN PROVINSI SUMATERA BARAT, SELASA 1 JULI 2014 PUKUL 05.45 WIB.

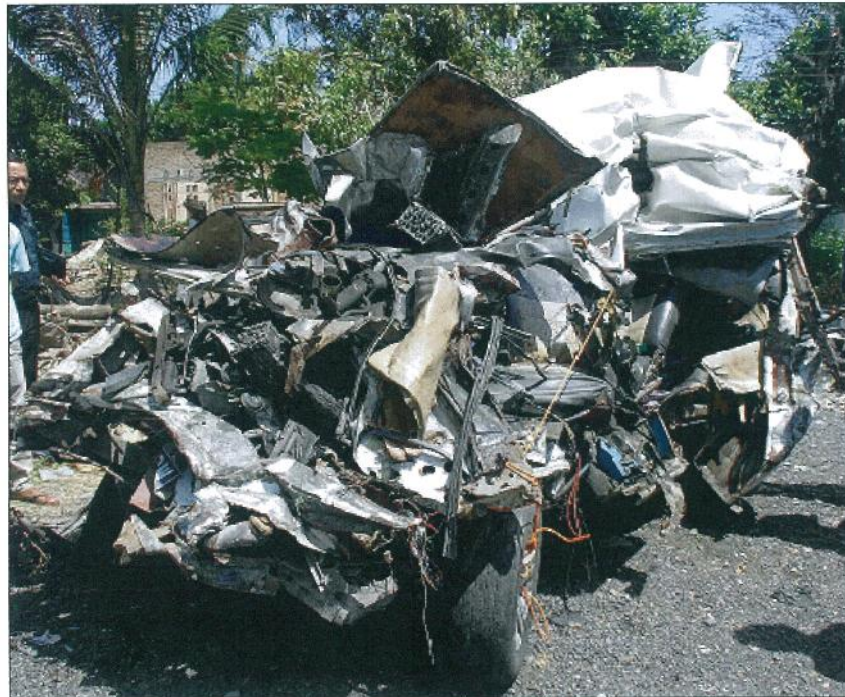
Akibat kecelakaan tersebut minibus L300 BM-7522-DW mengalami kerusakan berat, dengan bagian depan, atas dan badan kendaraan hancur.

Gambar 1. Kondisi minibus L300 BM-7522-DW setelah menabrak mobil barang truk B-9202-UYW.

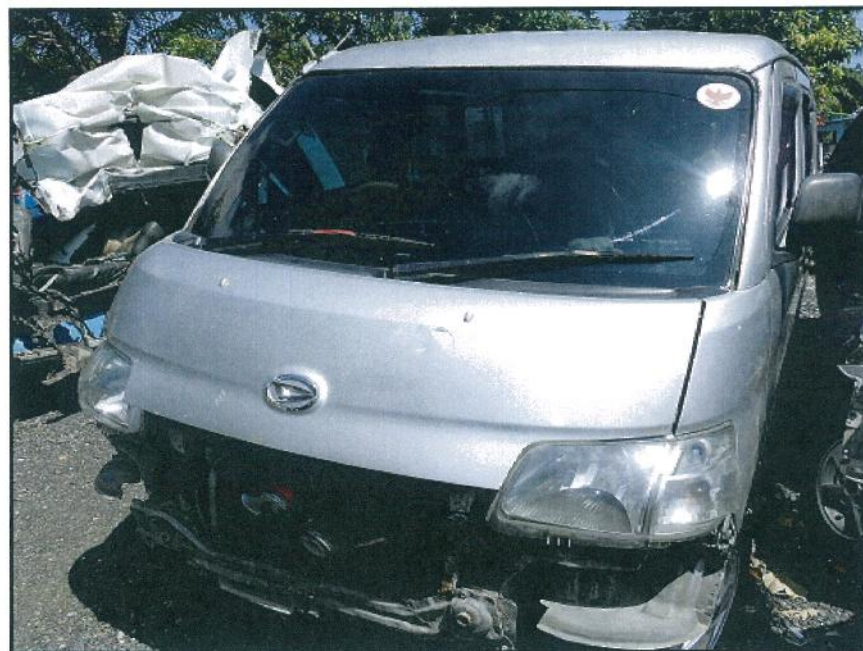
Gambar 2. Kondisi minibus Daihatsu Grand Max BA-1789-FK setelah berserempetan dengan minibus L300 BM-7522-DW.

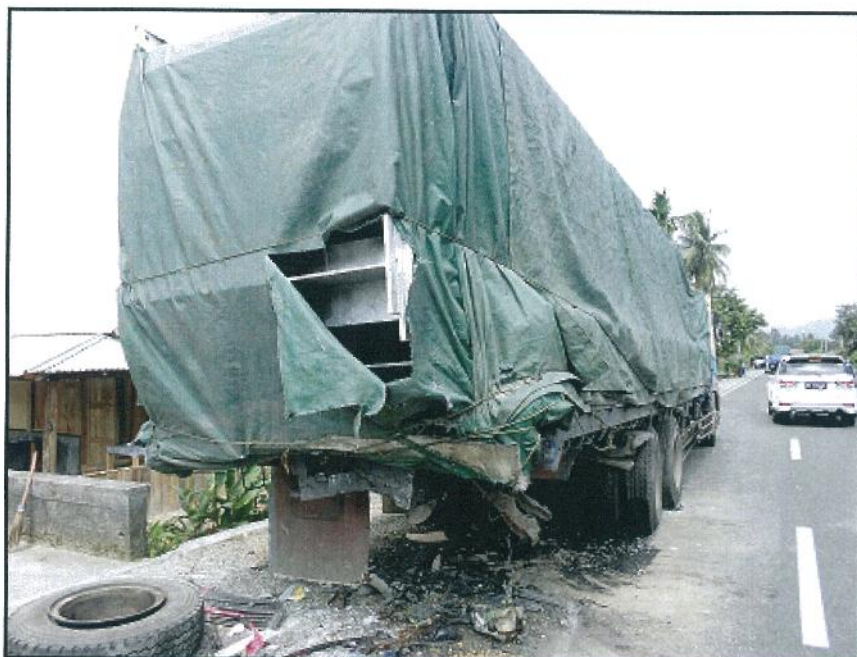
Gambar 3. Kondisi mobil barang truk B-9202-UYW setelah ditabrak dari belakang minibus L300 BM-7522-DW.

Mobil Barang Truk tidak memberikan tanda peringatan (segitiga pengaman) yang dapat dilihat dengan jelas oleh pengguna jalan lainnya. Tanda peringatannya berupa ban bekas yang diletakkan sekitar 5 meter dari ujung belakang mobil barang truk tersebut. Hal tersebut mengakibatkan pengguna jalan lain kurang mengetahui keberadaan mobil barang truk tersebut yang sedang berhenti dan memakan sebagian jalan.

- 1) Menerapkan *safety manajemen system*.
- 2) Memberikan bimbingan dan penyuluhan tentang keselamatan terhadap seluruh pegawai dan pengemudi.
- 3) Melengkapi perlengkapan setiap kendaraan dengan segitiga pengaman.

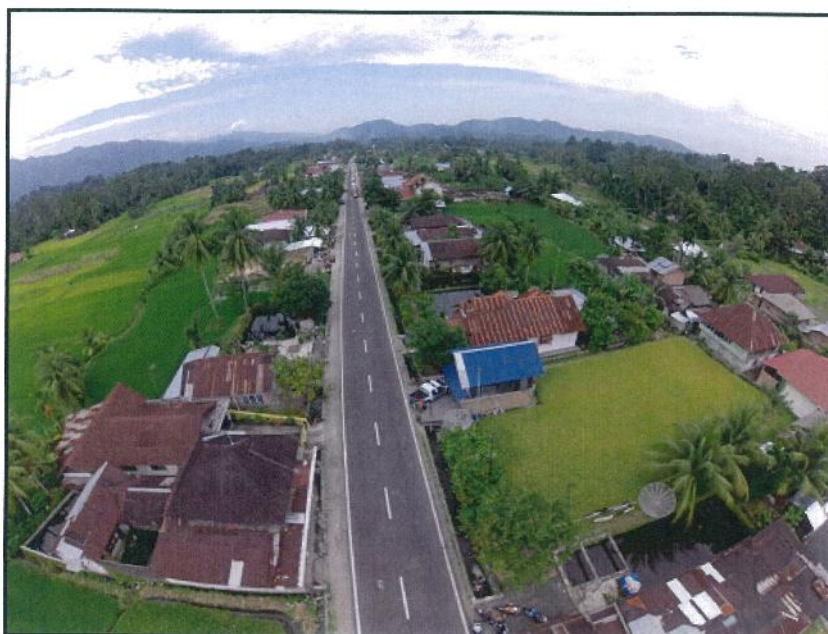
Gambar 4. Ruas jalan di km 56.700 Pasar Guguak Kayu Tanam Kabupaten Padang Pariaman

Tidak adanya rambu-rambu peringatan, himbauan dan batas kecepatan pada jarak sekitar 500 meter sebelum dan sesudah titik terjadinya kecelakaan. Hal ini memungkinkan pengemudi merasa bahwa perlintasan tersebut aman dan tanpa halangan.

Kondisi jalan yang lurus, menurun panjang dengan kemiringan vertikal sekitar 8°-10° permukaan jalan yang rata membuat pengemudi cenderung memacu kendaraannya sekencang-kencangnya.

Memasang perlengkapan jalan sebagai petunjuk, peringatan, himbauan, larangan kepada pengguna jalan. Pada ruas jalan di km 56.700 Pasar Guguak Kayu Tanam Kabupaten Padang Pariaman sepanjang 500 meter sebelum dan sesudah titik terjadinya kecelakaan.
