## REKOMENDASI SEGERA

KECELAKAAN LALU LINTAS DAN ANGKUTAN JALAN TABRAKAN ANTARA MOBIL  
BUS KARYA SARI AA-1654-CD DENGAN MOBIL PENUMPANG Z-1402-BV DAN 2 (DUA)  
BUAH MOTOR DENGAN NOMOR KENDARAAN B-5041-NN DAN B-6352-VFF  
DI TANJAKAN KRUMPUT KM. 20, DESA PAGERALANG, KECAMATAN KEMRANJEN,  
BANYUMAS, JAWA TENGAH  
SABTU, 10 AGUSTUS 2013

Nomor : KNKT/001/5/VIII/REK.KJ/13

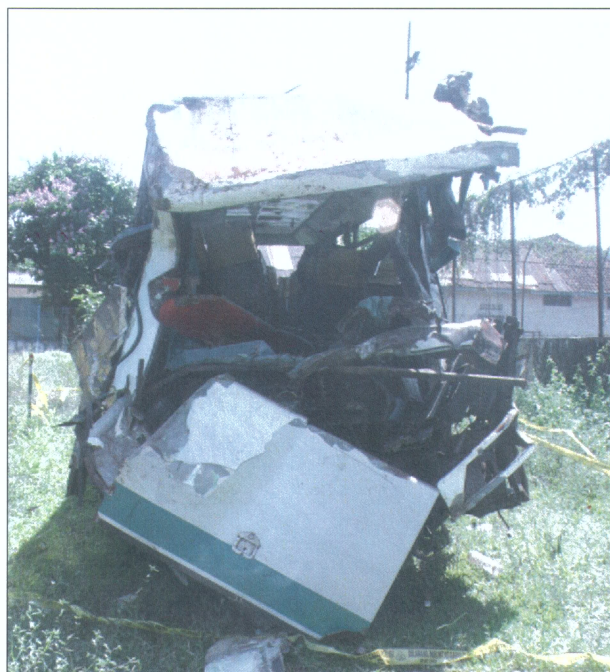
- a. Kondisi geometri jalan menurun tajam dan menikung  $60^\circ$  dengan kemiringan vertikal sekitar  $12^\circ$ .
- b. Tepi jalan tempat bus terjatuh kedalam jurang tidak dilengkapi pengaman jurang permanen.
- c. Kurangnya rambu-rambu peringatan dan larangan pada jarak sekitar 1 Km sebelum dan sesudah titik terjadinya kecelakaan hanya ada 1 (satu) rambu turunan dan 1 (satu) rambu jalan berkelok.
- d. Mobil bus tidak dilengkapi dengan perangkat rem parkir/tangan (*hand brake*)
- e. Banyaknya peminta-minta yang berada pada ruas jalan dimana terjadinya kecelakaan.
- f. Roda mobil bus menggunakan ban vulkanisir (depan kiri, belakang kiri dan kanan), hanya ban depan kanan yang menggunakan ban standar.
- g. Pelat-pelat besi penguat bodi kendaraan dalam kondisi karat/keropos.

Gambar 1. Kondisi mobil bus PO. Karya Sari AA-1654-CD setelah terjadi kecelakaan

Unit pengujian kendaraan bermotor agar memfungsikan dan mengoperasikan alat-alat pengujian mekanis secara optimal (terutama untuk pengujian rem, lampu utama dan emisi gas buang) dan untuk tidak memberikan toleransi penyimpangan terhadap persyaratan teknis dan laik jalan kendaraan bermotor.

Untuk memeriksa seluruh armada busnya agar memfungsikan kembali seluruh sistem rem parkir/tangan yang ada pada seluruh armadanya, memperhatikan batas waktu habis masa uji berkala, perawatan kendaraan serta persyaratan teknis dan laik jalan.

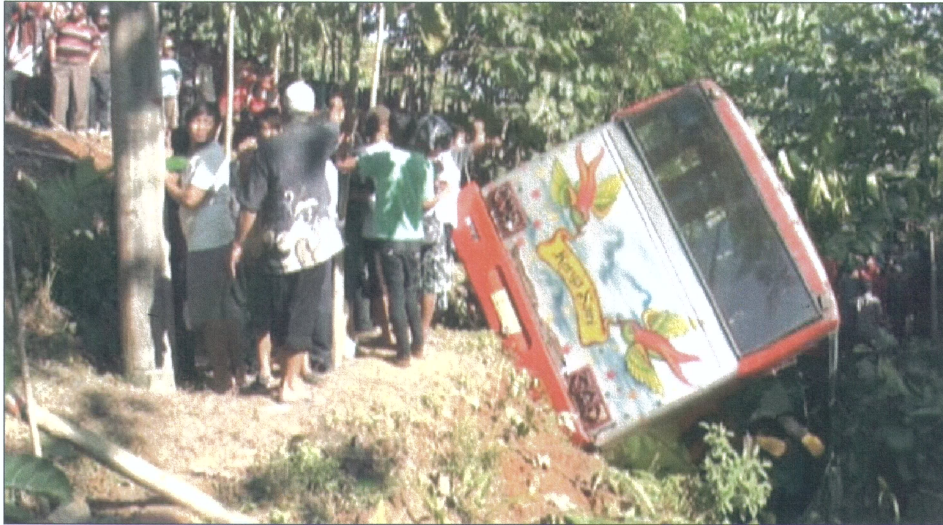
Gambar 2. Posisi mobil bus PO. Karya Sari AA-1654-CD saat terjadinya kecelakaan

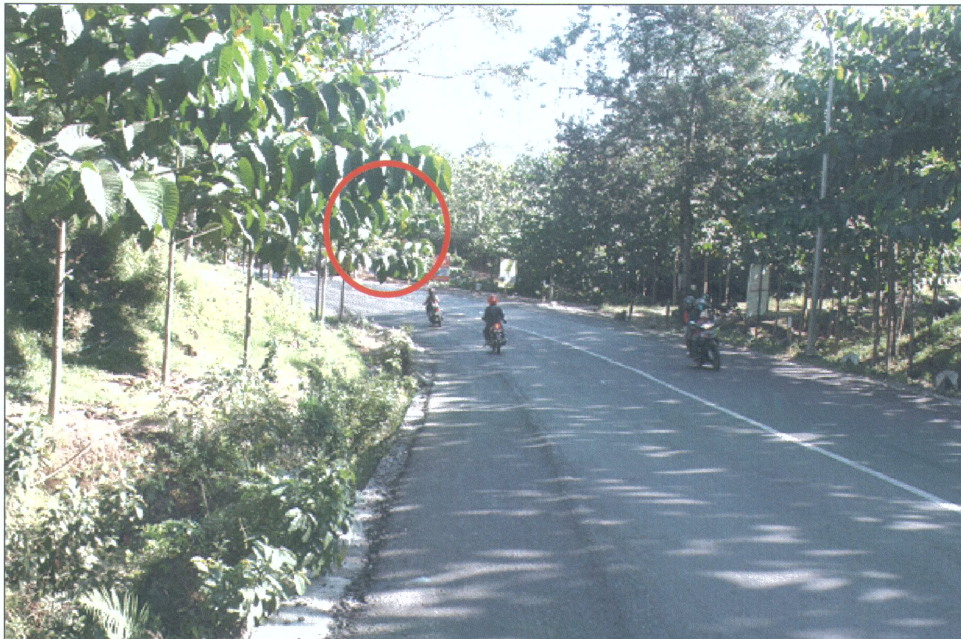
Gambar 3. Lokasi terjadinya kecelakaan

1. Memasang pengaman jurang permanen sepanjang kurang lebih 100 meter pada tepi jalan menikung tempat terjadinya kecelakaan dari arah Purwokerto menuju Yogyakarta.
2. Memasang rambu-rambu peringatan dan larangan sepanjang tanjakan 500 meter sebelum dan sesudah titik terjadinya kecelakaan.
