REKOMENDASI SEGERA

Nomor : KNKT/001/5/XI/REK.KJ/14

KECELAKAAN ANTARA MOBIL CRANE B-9387-PD DAN KA KLB KP/10084 JURUSAN BANYUWANGI - MADIUN DI PINTU PERLINTASAN NOMOR 49 KM 20 + 3/4, BANJAR KEMANTREN ANTARA ST. SIDOARJO – ST.GEDANGAN, KABUPATEN SIDOARJO, JAWA TIMUR, RABU 16 JULI 2014 PUKUL 23.37 WIB.

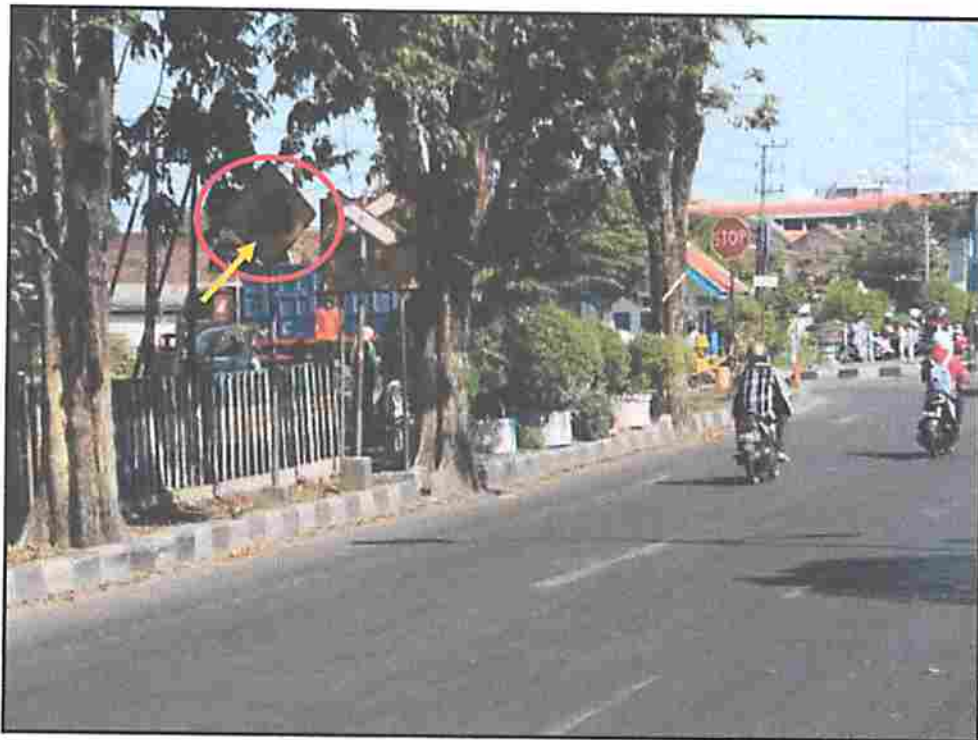
Gambar 1. Rambu Peringatan Persilangan Datar Dengan Lintasan Kereta Api Berpintu

- a) Rambu peringatan persilangan datar dengan lintasan kereta api berpintu tertutup pohon

Perlengkapan jalan pada lokasi kejadian berupa rambu-rambu lalu lintas dan rambu perpotongan sebidang pada umumnya dalam kondisi baik namun terdapat beberapa rambu yang tidak terlihat oleh pengguna jalan ketika akan memasuki perpotongan sebidang karena tertutup oleh rambu lainnya atau pepohonan. Kondisi ini dapat menyebabkan pengguna jalan tidak mengetahui atau tidak memperhatikan adanya perpotongan sebidang.

Melakukan pemangkasan cabang dan ranting pohon yang menutupi rambu dan menghalangi jarak pandang pengguna jalan khususnya di sekitar lokasi kecelakaan.

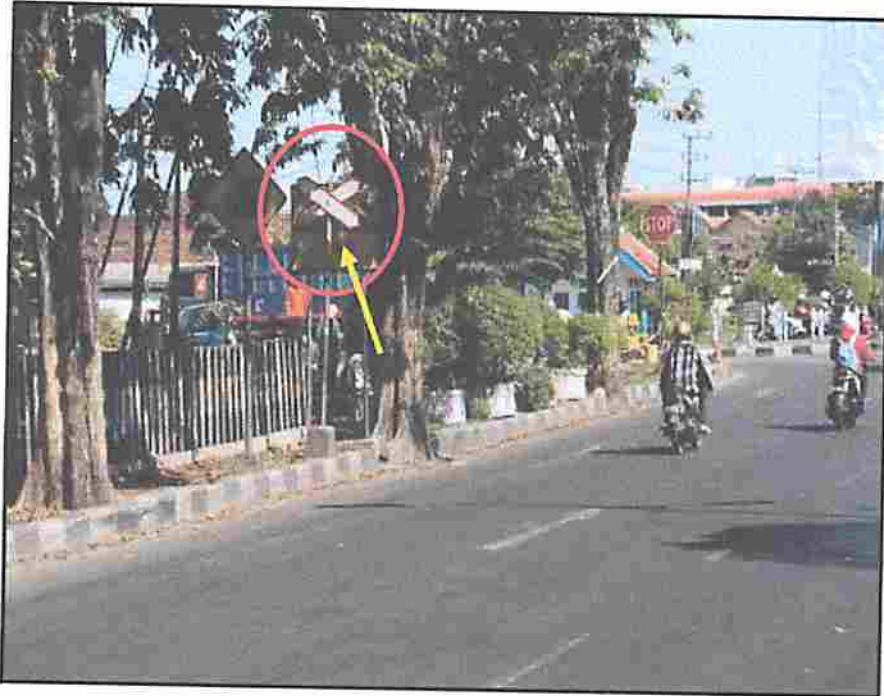
Gambar 2. Rambu Peringatan Hati-Hati Mendekati Perlintasan Kereta Api dan Rambu Larangan Berjalan Terus Pada Persilangan Sebidang Lintasan Kereta Api Jalur Tunggal Wajib Berhenti Sesaat

- b) Rambu Peringatan Hati-Hati Mendekati Perlintasan Kereta Api tertutup oleh Rambu Larangan Berjalan Terus Pada Persilangan Sebidang Lintasan Kereta Api Jalur Tunggal Wajib Berhenti Sesaat

- a. Untuk melaksanakan pembinaan teknis terhadap Dishub Kabupaten/Kota yang memiliki perpotongan sebidang.
- b. Untuk menata kembali perletakan rambu-rambu kelengkapan jalan yang berada pada ruas jalan Kemanteran Buduran Sidoarjo, Jawa Timur.
- c. Mengingatkan pengusaha/operator alat berat tentang tata cara pemindahan alat berat dari satu tempat ke tempat lain khususnya aspek keselamatan.

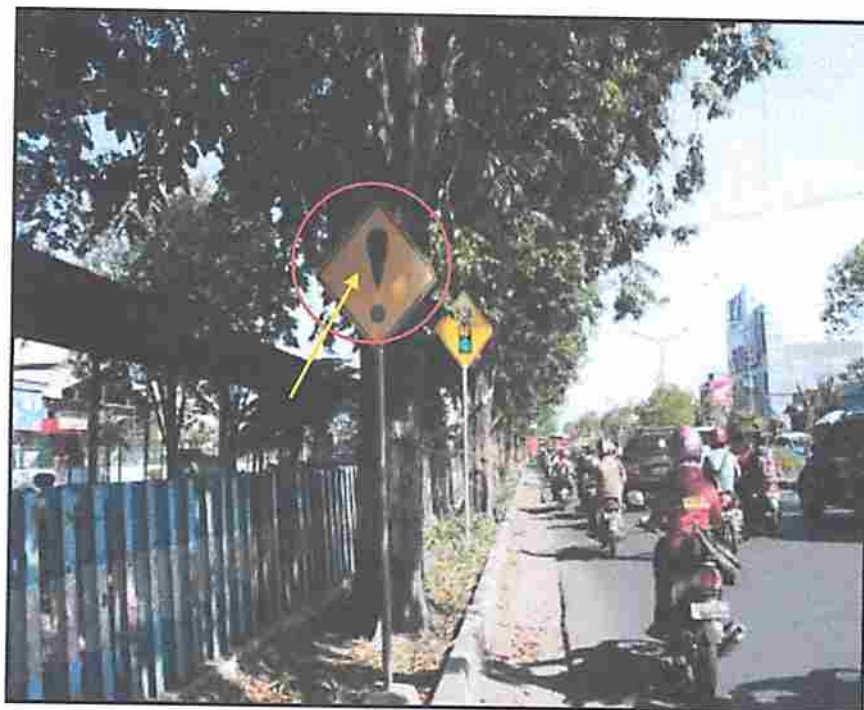
Gambar 3. Rambu peringatan untuk hati-hati.

- c) Rambu peringatan untuk hati-hati. Kondisi warna cat rambu bagus.

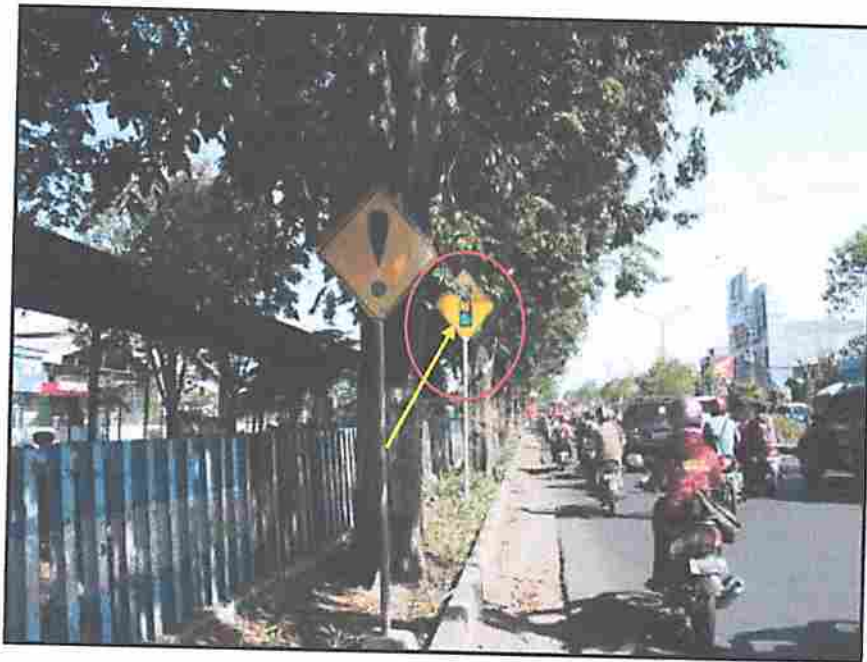
Gambar 4. Rambu peringatan alat pemberi isyarat lalu lintas

- d) Rambu peringatan alat pemberi isyarat lalu lintas. Kondisi cat rambu bagus namun tertutup oleh pepohonan.

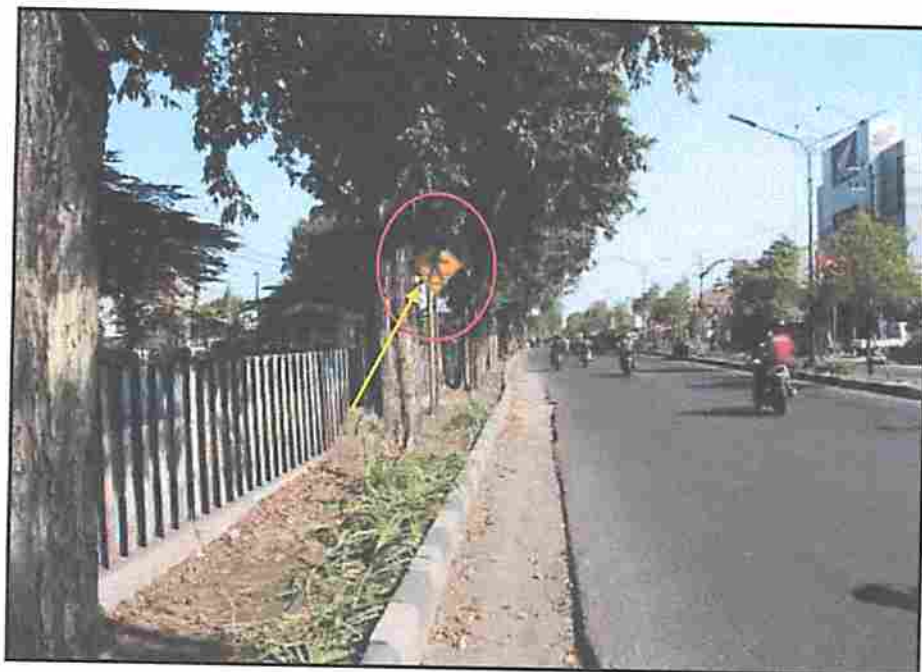
Gambar 5. Rambu peringatan alat pemberi isyarat lalu lintas

- e) Rambu peringatan banyak lalu lintas pejalan kaki. Kondisi cat rambu bagus namun tertutup pepohonan.

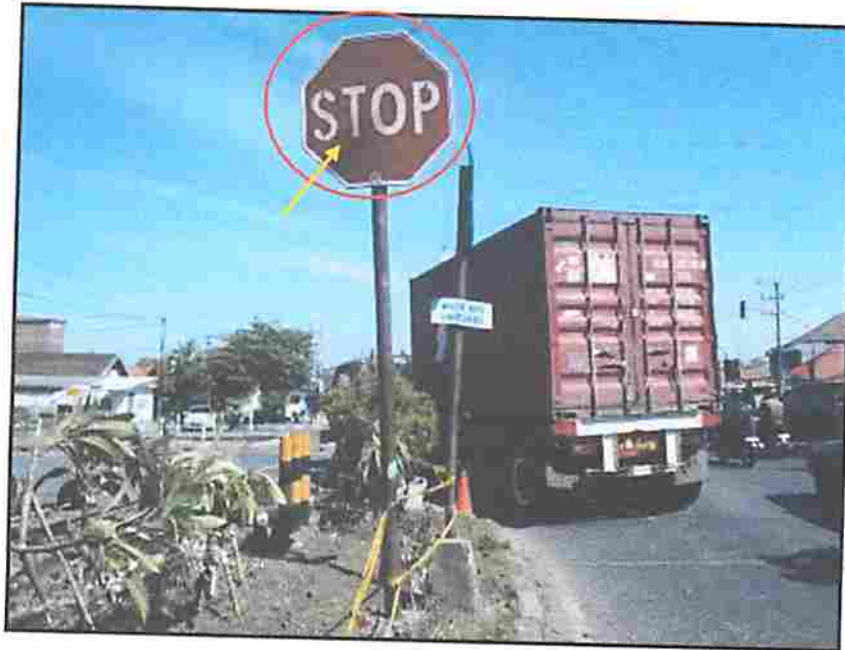
Gambar 6. Rambu dilarang berjalan terus (STOP)

Rambu dilarang berjalan terus (STOP), yang berarti pengguna jalan wajib berhenti sesaat dan meneruskan perjalanan setelah mendapat kepastian aman dari lalu lintas arah lainnya. Kondisi cat rambu bagus namun di belakang rambu terdapat rambu tambahan "Belok Kiri Langsung".

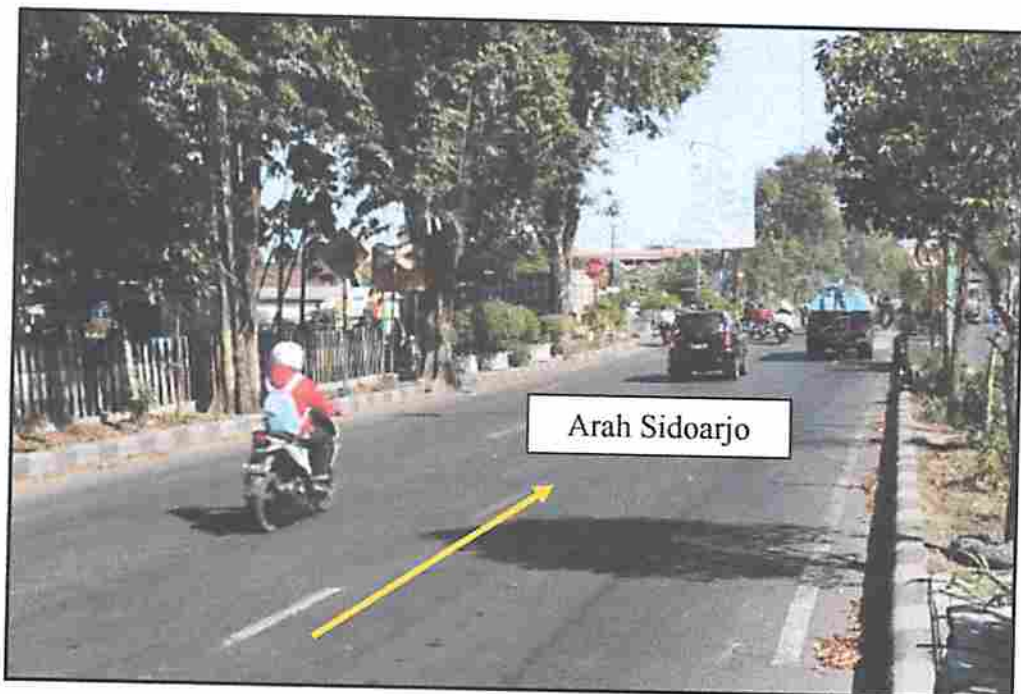
Gambar 7. Marka Jalan di Ruas Jalan Buduran

Ruas jalan Buduran sekitar 100 meter dari perlintasan sebidang nomor 49, sebagian marka tengah dan tepi jalan sudah tidak terlihat.

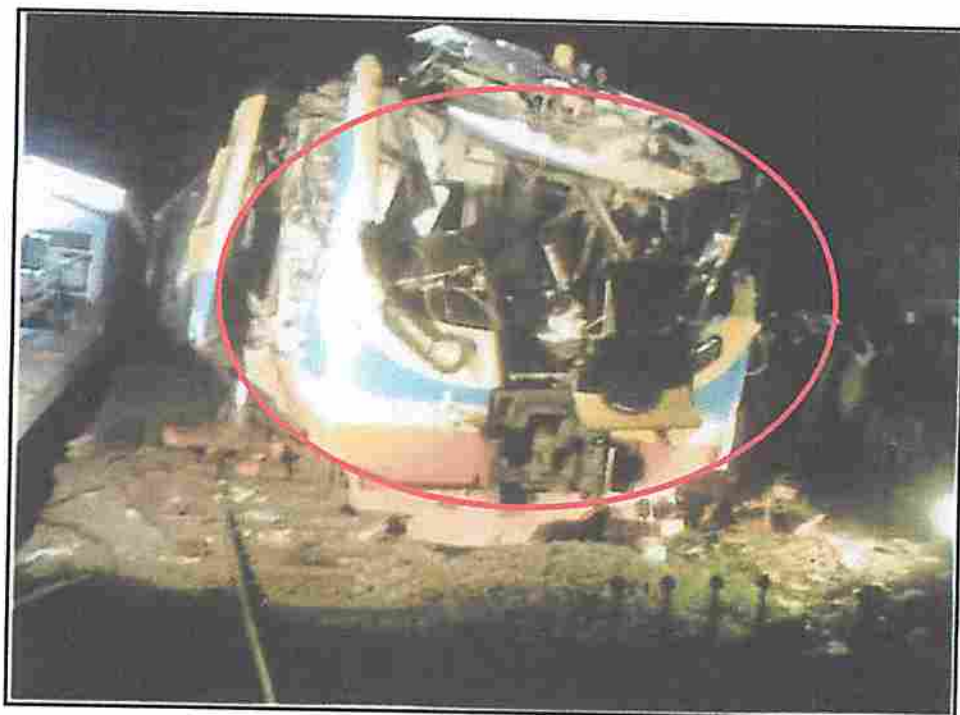
- 5) Dari kereta pertama S1 31101 dapat dilihat fakta kerusakan bagian kabin masinis mengalami kerusakan berat, bagian depan hancur dan samping kiri penyok. (periksa gambar 2 dan 3)

Gambar 9. Kondisi bagian depan lokomotif KA 10084

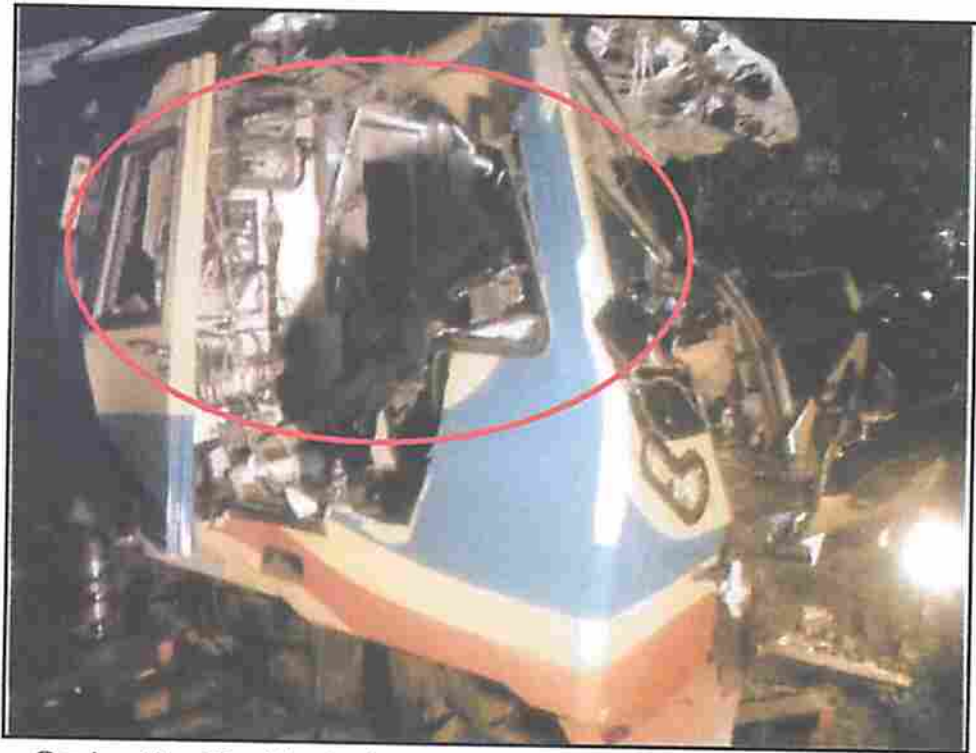
Gambar 10. Kondisi bagian sebelah kanan lokomotif KA 10084 mengalami kerusakan setelah terjadinya kecelakaan

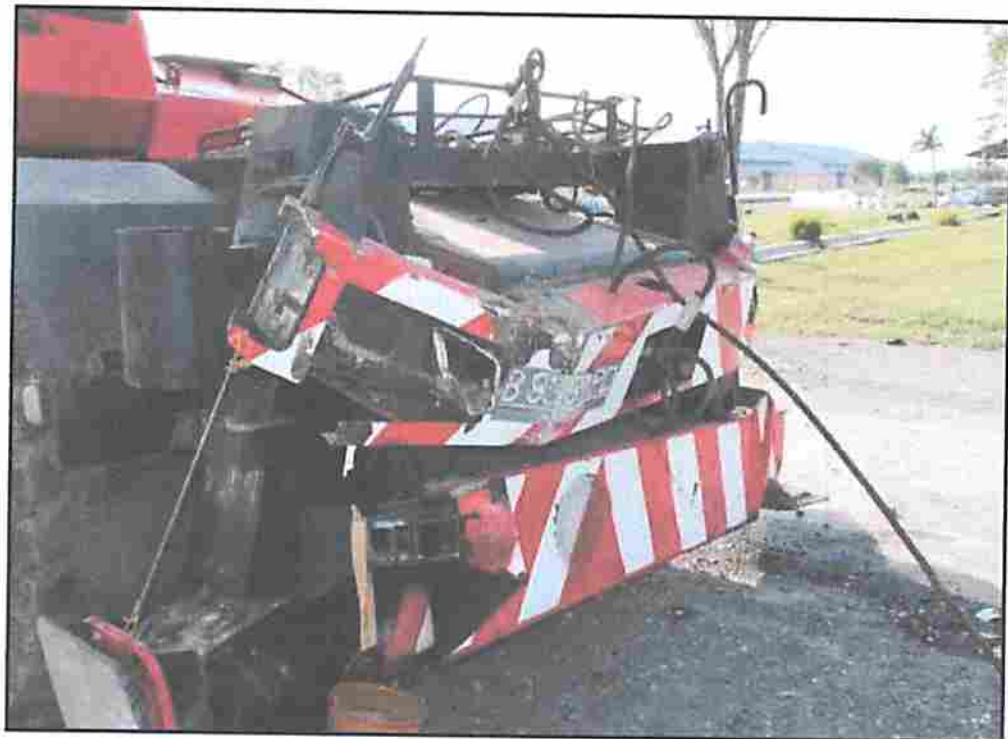
Gambar 11. Kondisi bagian depan mobil crane setelah terjadinya kecelakaan
