REKOMENDASI SEGERA

Nomor : KNKT/001/6/XI/REK.KJ/14

TERBAKARNYA MOBIL BUS TRANSJAKARTA B-7370-IV
DI HALTE MASJID AGUNG AL AZHAR DI JL. SISINGAMANGARAJA BLOK M
KEBAYORAN BARU JAKARTA SELATAN
KAMIS. 28 AGUSTUS 2014

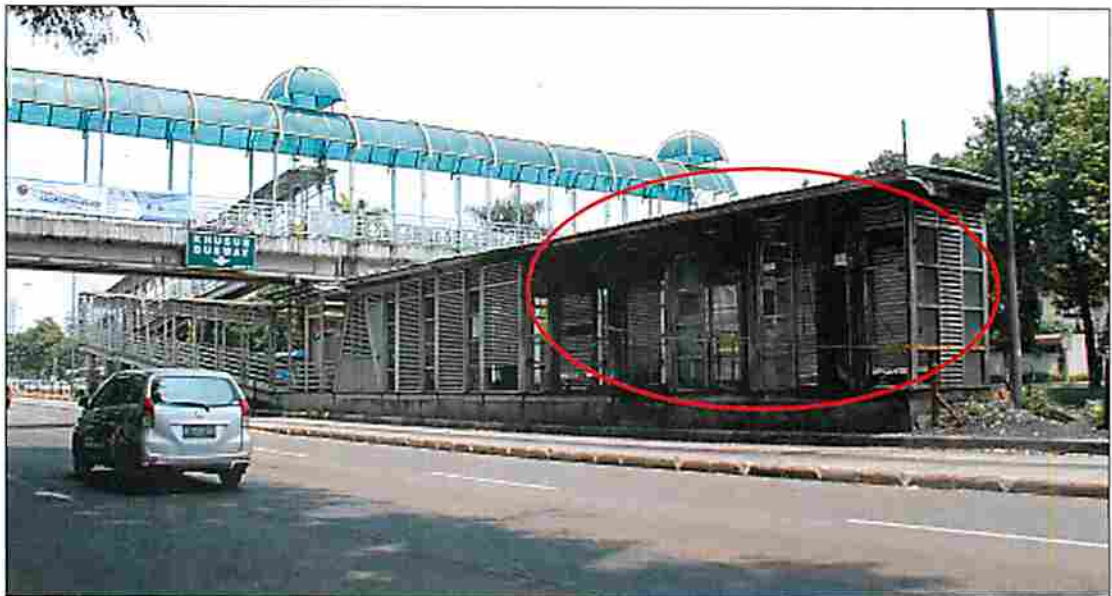
- f. Halte di tempat mobil bus terbakar turut terbakar dengan menghanguskan separuh bagian dari halte bus tersebut.
- g. Pegas (spring) pembalik pada sepatu rem roda belakang kiri sisi luar, sumbu ke tiga putus.
- h. Sepatu rem pada roda belakang kiri sumbu ke tiga mengalami retak dan pecah.
- i. Roda ban belakang kiri sisi dalam sumbu ketiga meledak.
- j. ECM (*Engine Control Modul*) mobil bus utuh/tidak terbakar.
- k. TCM (*Transmission Control Modul*) mobil bus terbakar/meleleh.
- l. Pemakaian/penggunaan *styrofoam* pada body bagian dalam kendaraan merupakan bahan yang mudah terbakar.
- m. Jalan Sisingamangaraja merupakan jalan Provinsi kelas jalan I dengan permukaan jalan rata Asphalt/Hotmix, 2 (dua) jalur berlawanan arah dengan median tengah jalur hijau dan masing-masing jalur dibagi 3 (tiga) lajur, dimana 1 (satu) lajur khusus busway.

Gambar 1. Kondisi halte bus Al Azhar setelah terbakar

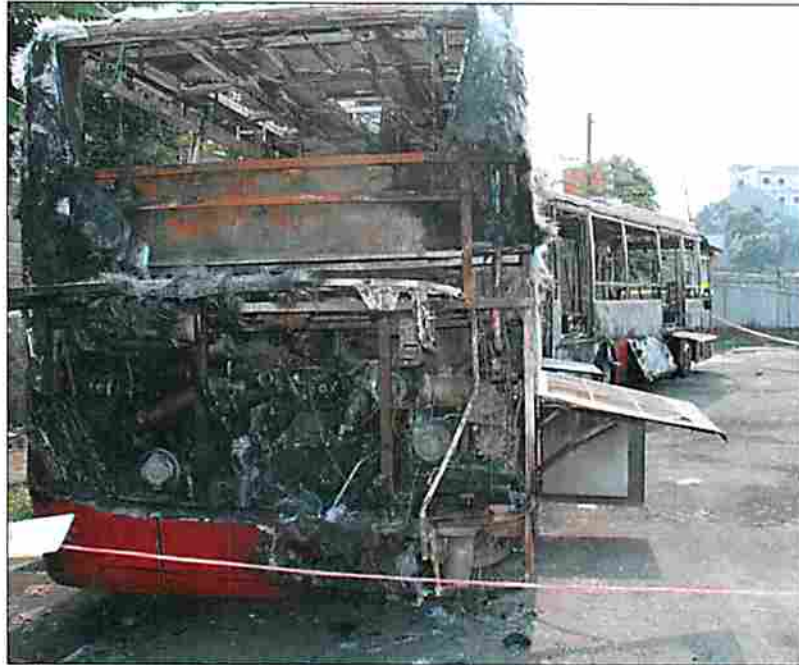
Gambar 2. Kondisi bagian belakang mobil bus setelah terbakar

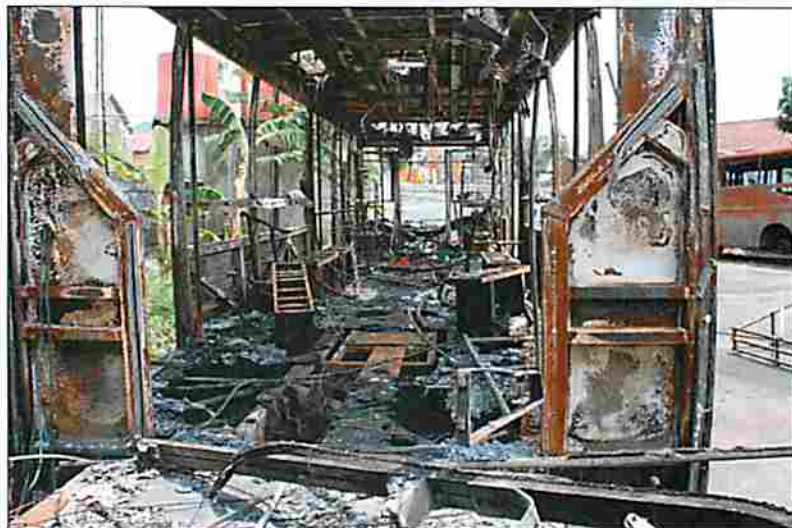
Gambar 3. Kondisi bagian dalam mobil bus setelah terbakar

- d. Penggunaan bahan styriofoam pada bodi kendaraan bagian dalam dan penyekat pada sistem kelistrikan yang mudah terbakar, mengakibatkan pada saat terjadi kebakaran, api menjalar dengan cepat membakar seluruh bodi mobil bus.

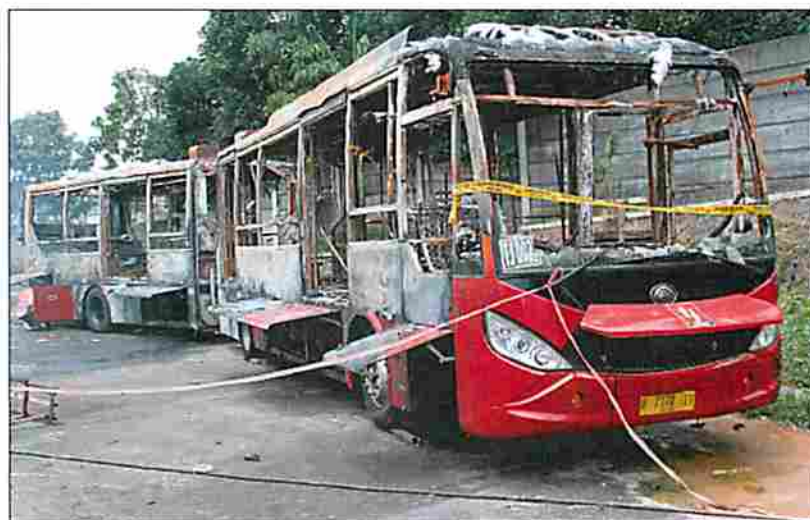
Gambar 4. Kondisi bagian depan mobil bus setelah terbakar
