# **REKOMENDASI SEGERA**

Nomor : KNKT/ 001/7/XII/REK.KJ/13

**KECELAKAAN ANTARA KA KRL 1131 JURUSAN SERPONG – TANAH ABANG DAN MOBIL SEMI TRAILER TANKI B-9265-SEH BERMUATAN 24.000 LITER BAHAN BAKAR MINYAK PREMIUM DI PINTU PERLINTASAN NOMOR 57A KM 16 + 974, PONDOK BETUNG ANTARA ST. PONDOK RANJI – ST. KEBAYORAN LAMA, BINTARO, JAKARTA SELATAN, SENIN 9 DESEMBER 2013 PUKUL 11.15 WIB**

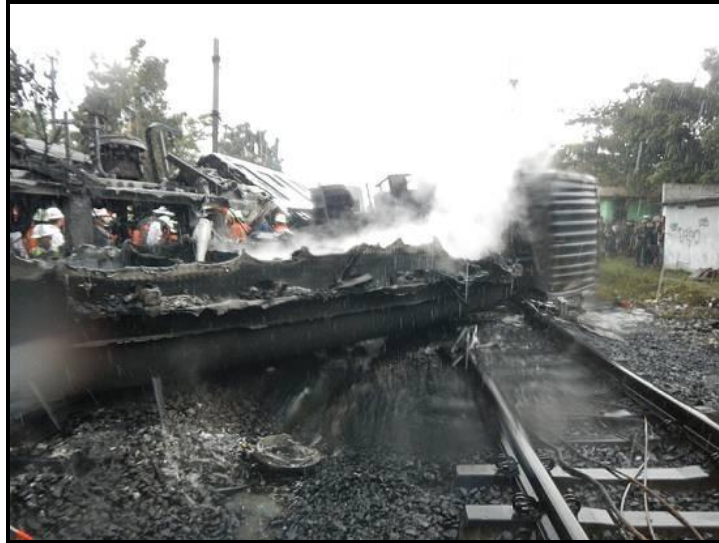
**Gambar 1. Posisi mobil semi trailer tanki B-9265-SEH 30 meter dari titik tabrakan setelah tertabrak KA KRL 1131 dan terbakar.**

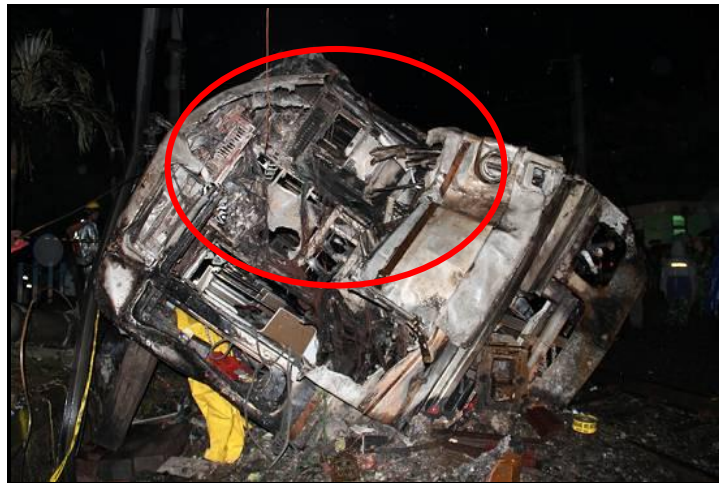
- k. Dari kereta pertama K.1.1.1011 dapat dilihat fakta kerusakan bagian kabin masinis mengalami kerusakan berat selebar 1,5 meter dengan membentuk kedalaman/crater 1 meter, yang diindikasikan sebagai impact point atau bagian kereta yang terbentur dengan mobil tanki. (periksa gambar no. 2)

**Gambar 2. Posisi kereta pertama K.1 1011 25 meter dari titik tabrakan, anjlok dan terbakar setelah menabrak truk semi trailer tanki. Tanda lingkaran merah menunjukkan impact point benturan dengan mobil tanki.**

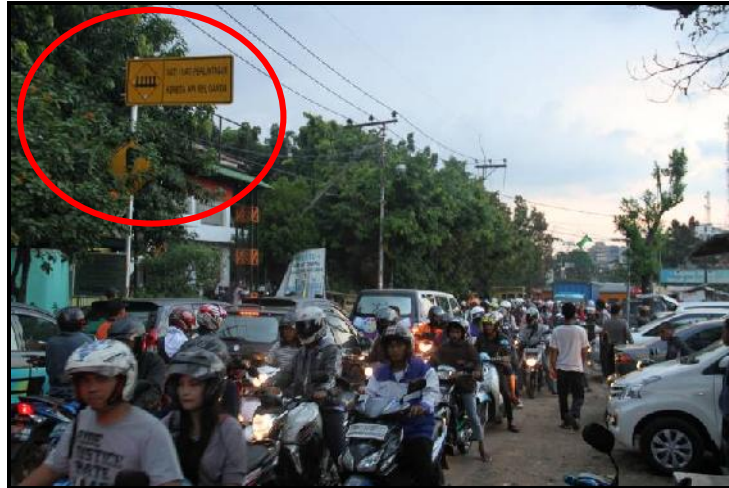
- a. Rambu-rambu lalu lintas di tempat kejadian, kondisi warnanya sudah buram, rusak dan terhalang ranting pohon. (periksa gambar no. 3, 4, 5 dan 6)
- b. Rambu lalu lintas yang menunjukkan adanya jalur kereta api ganda, hanya ada di sisi kiri dari arah Ceger ke arah Tanah Kusir. Dari arah Tanah Kusir menuju Ceger tanda perlintasan yang ada masih belum dirubah menjadi rambu jalur ganda. (periksa gambar no. 5)

**Gambar 3.** Suasana kepadatan lalu lintas dari arah Ceger menuju Tanah Kusir menjelang perlintasan. Lingkaran merah menunjukkan rambu peringatan yang tidak dapat terlihat dan terbaca oleh pengguna jalan karena terhalang ranting pohon dan penempatannya terlalu tinggi.

- 1) Rambu lalu lintas yang menunjukkan adanya jalur kereta api ganda, hanya ada di sisi kiri dari arah Ceger ke arah Tanah Kusir. Dari arah Tanah Kusir menuju Ceger tanda perlintasan yang ada masih belum dirubah menjadi rambu jalur ganda. Hal tersebut di atas dapat menyebabkan pengemudi truk tanki berasumsi bahwa perlintasan tersebut hanya terdiri dari 1 (satu) jalur kereta. (periksa gambar no. 5)
- 2) Kondisi Rambu-rambu lalu lintas di tempat kejadian warnanya sudah buram, rusak dan terhalang ranting pohon. Hal ini dapat memungkinkan rambu-rambu tidak menjadi perhatian pengemudi mobil tanki. (periksa gambar no. 3, 4, 5, 6 dan 7)

Memperbaiki rambu-rambu yang rusak (cat buram dan plat bengkok) yang berada 50 meter sebelum rel kereta api dan mengganti rambu peringatan perlintasan 1 (satu) jalur menjadi 2 (dua) jalur.

Melakukan pemangkasan cabang dan ranting pohon yang menutupi rambu di sekitar lokasi kecelakaan.

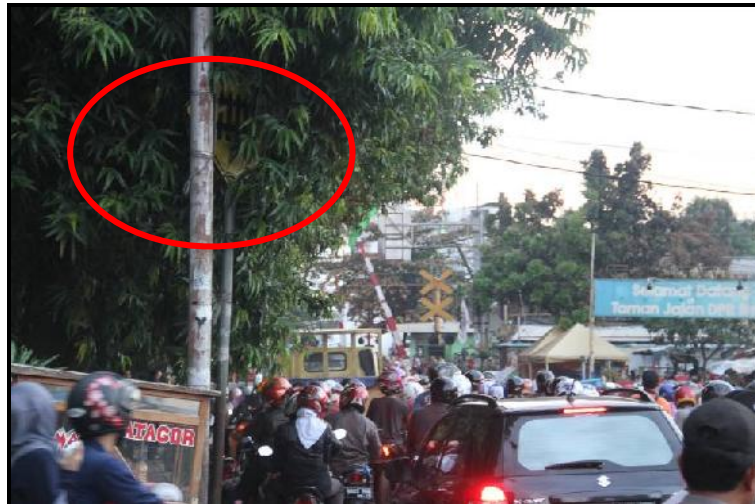
**Gambar 4.** Kepadatan lalu lintas dari arah Tanah Kusir menuju Ceger menjelang perlintasan. Rambu peringatan adanya perlintasan kereta api yang dijaga. Rambu tidak dapat terlihat dan terbaca oleh pengguna jalan dari arah Tanah Kusir menuju Ceger karena terhalang rimbunan pohon dan penempatannya terlalu tinggi.

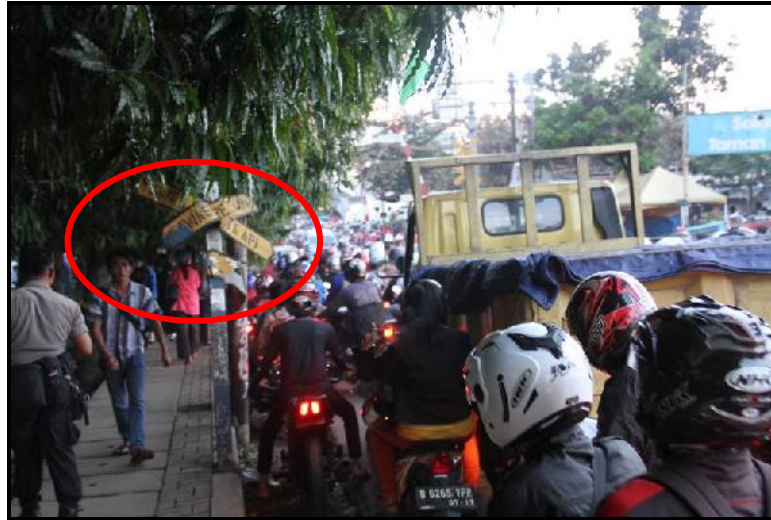
**Gambar 5. Kepadatan lalu lintas dari arah Tanah Kusir menuju Ceger menjelang perlintasan. Rambu adanya perlintasan 1 (satu) jalur KA yang belum dirubah menjadi rambu perlintasan 2 (dua) jalur KA**

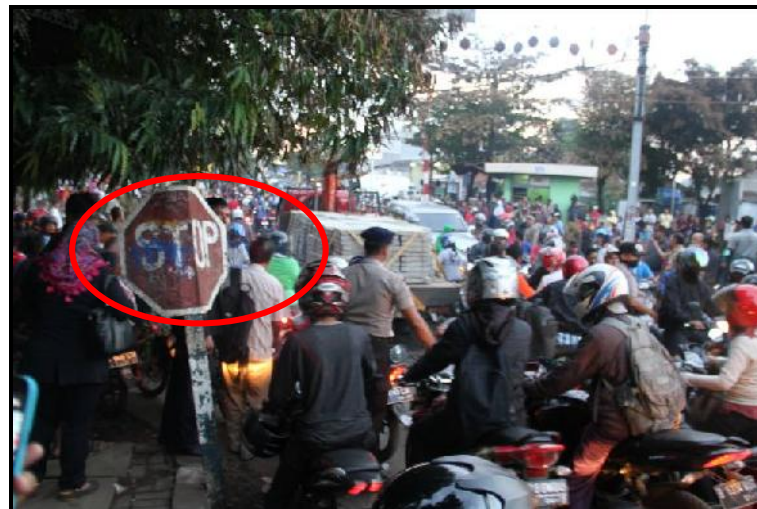
**Gambar 6. Kepadatan lalu lintas dari arah Tanah Kusir menuju Ceger menjelang perlintasan. Rambu peringatan Berhenti sebelum pintu perlintasan dari arah Tanah Kusir menuju Ceger dalam kondisi rusak dan buram.**

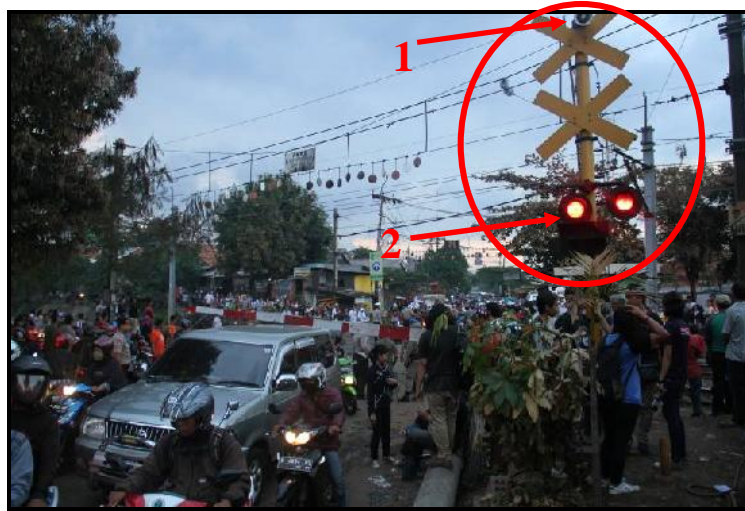
**Gambar 7.** Kepadatan lalu lintas dari arah Ceger menuju Tanah Kusir menjelang perlintasan Rambu adanya jalur ganda dan tanda peringatan kereta akan melintas berupa sirine (1) dan warning light (2)

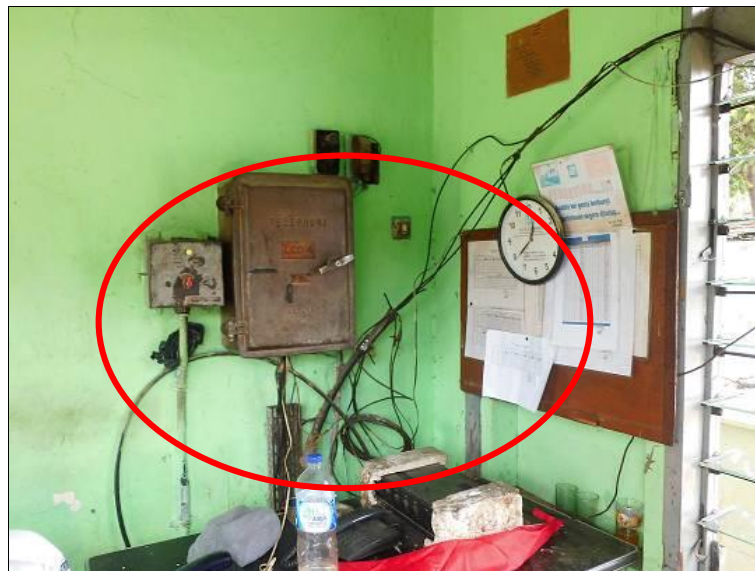
- e. Ketinggian rel kereta api di perlintasan lebih tinggi (3 – 5) cm dari permukaan jalan.
- f. Instalasi kabel listrik pada panel di gardu JPL 57A tidak diinstal dengan rapi.

**Gambar 8.** Instalasi kabel listrik pada panel yang mengatur palang pintu di gardu JPL 57A yang tidak diinstal dengan rapi

Di satu sisi instalasi kabel listrik yang mengatur palang pintu di gardu JPL 57A tidak diinstal dengan rapi. Pemasangan ini terkesan semi permanen menyesuaikan dengan panjang kabel. Dengan tidak sinkron menutupnya palang pintu memungkinkan pengemudi mobil tanki dari arah Tanah Kusir dapat melintas sementara palang pintu dari arah Ceger sudah menutup. (periksa gambar no.8)

- 1) Melakukan koordinasi dengan unsur Kepolisian RI dan unsur Pemerintah Provinsi DKI Jakarta untuk meratakan permukaan jalan dengan rel, menertibkan bangunan dan hambatan lainnya yang berada di sekitar jalur rel lokasi kecelakaan, agar memberikan ruang bebas pandang bagi masinis maupun pengguna jalan.
- 2) Merapikan instalasi kabel pada panel gardu penjaga, khususnya kabel penggerak palang pintu. Sehingga kedua palang pintu dapat turun secara sinkron.

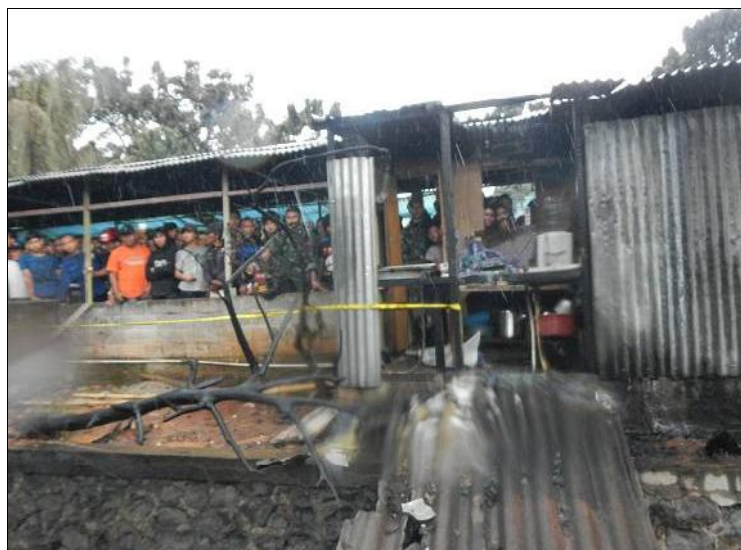
- d. Kedatangan kereta api dari arah St.Pondok Ranji maupun St.Kebayoran Lama tidak dapat terlihat dengan jelas oleh pengemudi kendaraan yang akan masuk dari arah Tanah Kusir maupun Ceger, karena terhalang banyaknya bangunan liar, pohon, dan aktifitas masyarakat di sekitar perlintasan. (periksa gambar no. 9)

**Gambar 9.** Bangunan-bangunan kios yang menghalangi pandangan masinis maupun pengemudi

Kerimbunan pohon, deretan bangunan dan aktifitas masyarakat di sekitar perlintasan menghalangi pandangan pengemudi kendaraan dari Tanah Kusir maupun dari arah Ceger terhadap datangnya kereta api dari arah St Pondok Ranji maupun dari arah St. Kebayoran Lama. Hal ini dapat mengurangi konsentrasi dan antisipasi pengemudi kendaraan terhadap datangnya kereta api yang akan melintas. (periksa gambar no. 9)

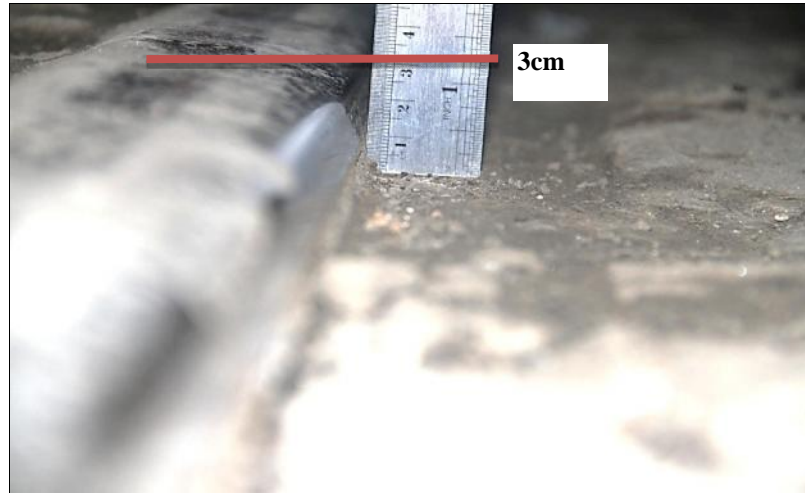
**Gambar 10. Ketinggian Rel 1b Dari Arah Tanah Kusir Dengan Ketinggian + 3 Cm , Kanan Ke Arah Tanah Kusir, Kiri Kearah Ceger (Dilihat Dari Arah St. Pondok Ranji Ke Arah St. Kebayoran Lama)**

Adanya perbedaan antara permukaan rel dan aspal jalan sepanjang perlintasan setinggi (3 - 5) cm, di tambah dengan adanya 2 (dua) sepeda motor yang menghalangi mobil tanki, membuat mobil tanki dengan berat 30.520 kg yang bergerak melintas jalur kereta api, lajunya menjadi tersendat.

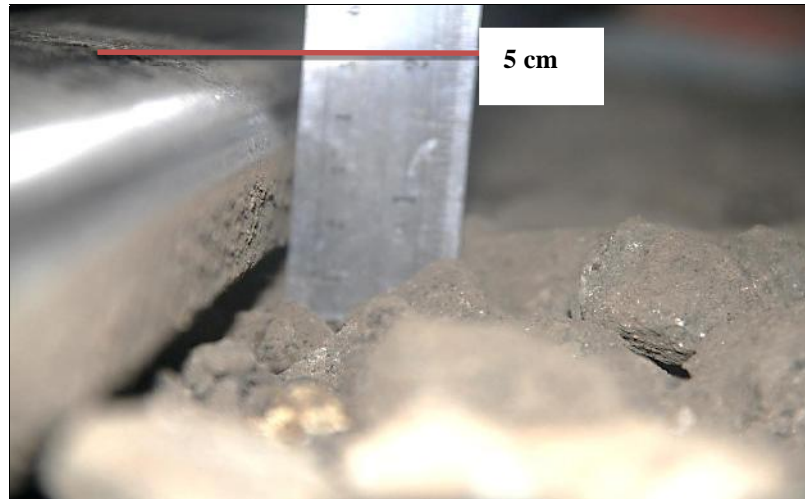
**Gambar 11. Ketinggian Rel 2b Dari Arah Tanah Kusir Yaitu Sebesar + 5 Cm, Kanan Ke Arah Tanah Kusir, Kiri Kearah Ceger (Dilihat Dari Arah St. Pondok Ranji Ke Arah St. Kebayoran Lama)**
