## **REKOMENDASI SEGERA**

KECELAKAAN LALU LINTAS DAN ANGKUTAN JALAN MOBIL BUS  
MITSUBISHI FE 304 COLT NOMOR KENDARAAN E-7586-Y MASUK JURANG  
DI JALAN LINTAS BARAT, TEBING BATU, TAMAN NASIONAL BUKIT BARISAN  
SELATAN, KECAMATAN LEMONG, KABUPATEN LAMPUNG BARAT, LAMPUNG  
JUMAT, 14 SEPTEMBER 2012  
Nomor : KNKT/001/8/X/REK.KJ/12

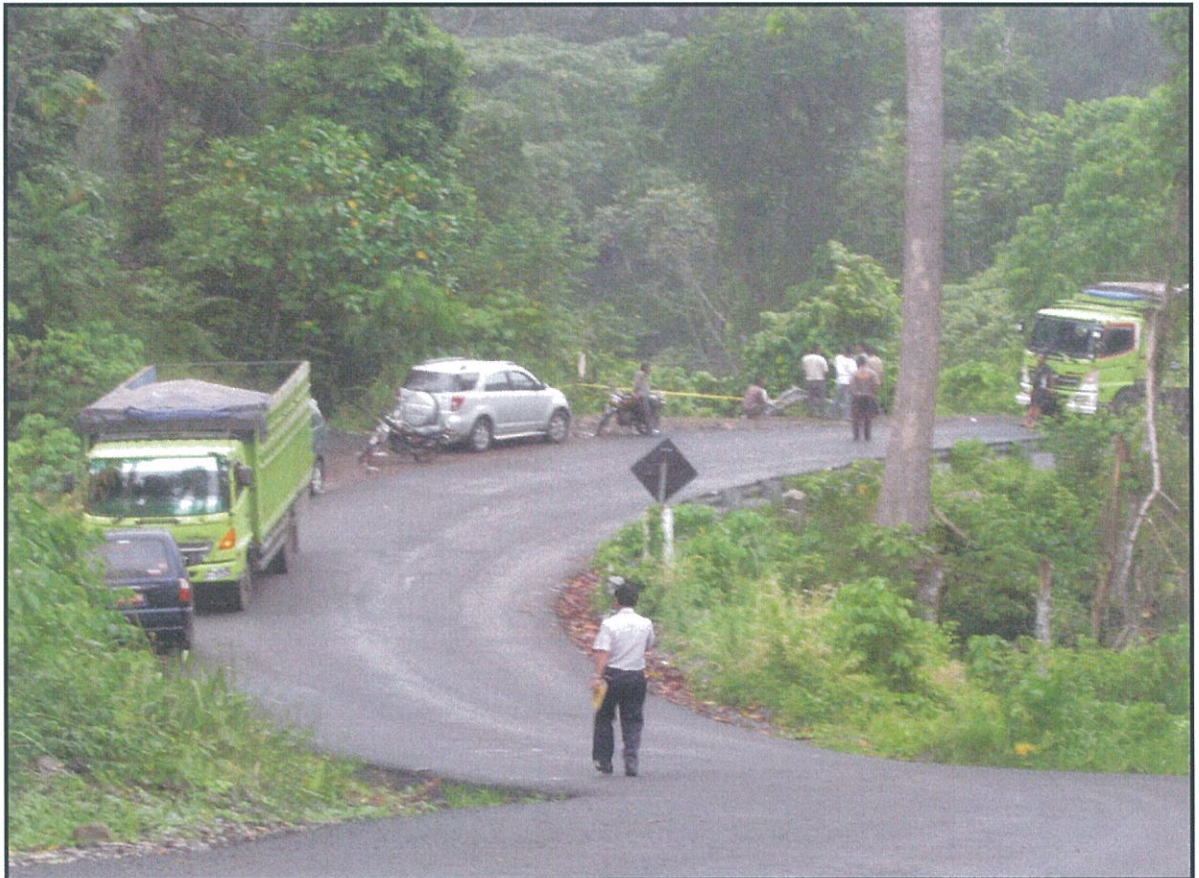
- a. Geometri jalan yang ekstrim berupa tanjakan dan turunan dengan kemiringan antara  $20^{\circ}$  -  $35^{\circ}$  dan tikungan tajam dengan kiri dan kanan adalah jurang dengan kedalaman sekitar 50 m – 70 m.
- b. Tidak ada rambu peringatan jalan menurun.

- c. Tidak ada lampu penerangan jalan umum.
- d. Tidak ada rambu peringatan mengurangi kecepatan.
- e. Tidak ada marka jalan.
- f. Tidak ada *warning lamp*.
- g. Guardrail yang rusak di lokasi tempat mobil bus masuk ke jurang dan diketahui bahwa guardrail dalam keadaan rusak sejak kejadian kecelakaan pertama yang terjadi pada PO. Penantian Utama tanggal 19 Desember 2008 pada tempat yang sama.

Gambar 1. Lokasi Tempat Minibus tujuan Cirebon-Bengkulu jatuh ke jurang

1. Memasang *guardrail* atau beton pengaman sepanjang 200 meter dari dan ke lokasi kejadian kecelakaan;
2. Memasang pita pengaduh 50 meter dari dan ke lokasi kejadian kecelakaan;
3. Memasang rambu peringatan jalan menurun;

4. Memasang lampu penerangan jalan umum (PJU) yang menggunakan solar energi pada titik-titik tikungan sekitar 100 meter sebelum dan sesudah tempat kejadian kecelakaan;
5. Memasang rambu peringatan mengurangi kecepatan;
6. Memasang *warning lamp*;
7. Memasang cermin cembung pada tikungan, tanjakan dan turunan sekitar 100 meter dari dan ke lokasi kejadian kecelakaan;
8. Membuat marka jalan.

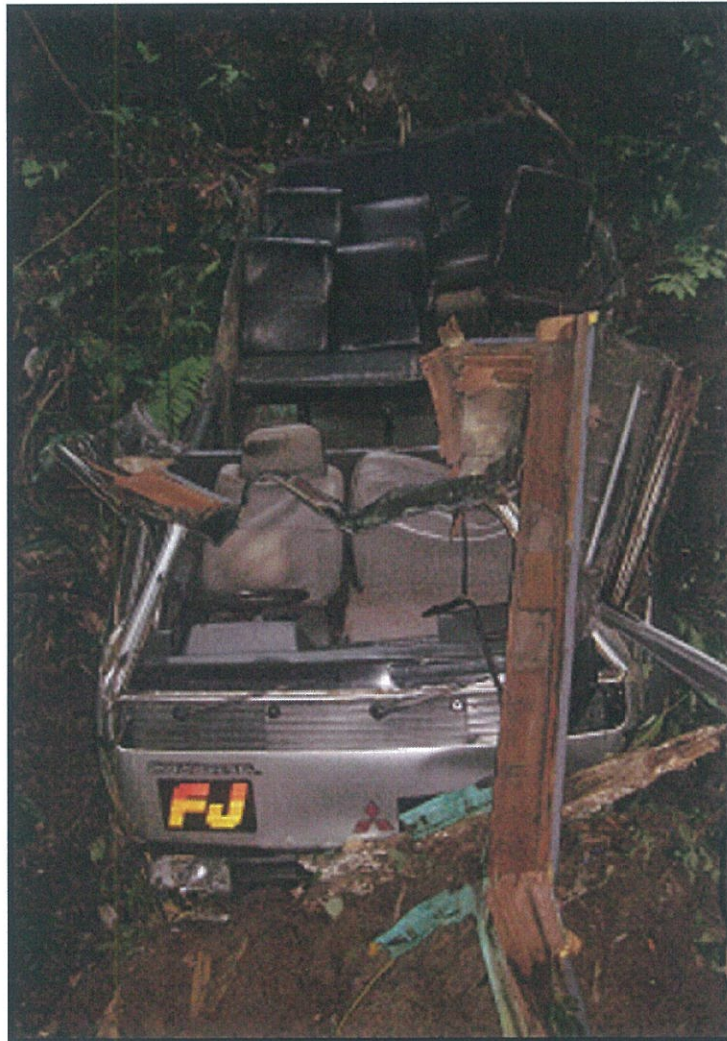
Gambar 2. Kondisi Mobil Minibus E 7586 Y
