**KOMITE NASIONAL KESELAMATAN TRANSPORTASI
REPUBLIK INDONESIA**

KNKT.15.01.01.01

Laporan Investigasi Kecelakaan Lalu Lintas Dan Angkutan Jalan

Kecelakaan Tunggal Mobil Barang Masuk Jurang

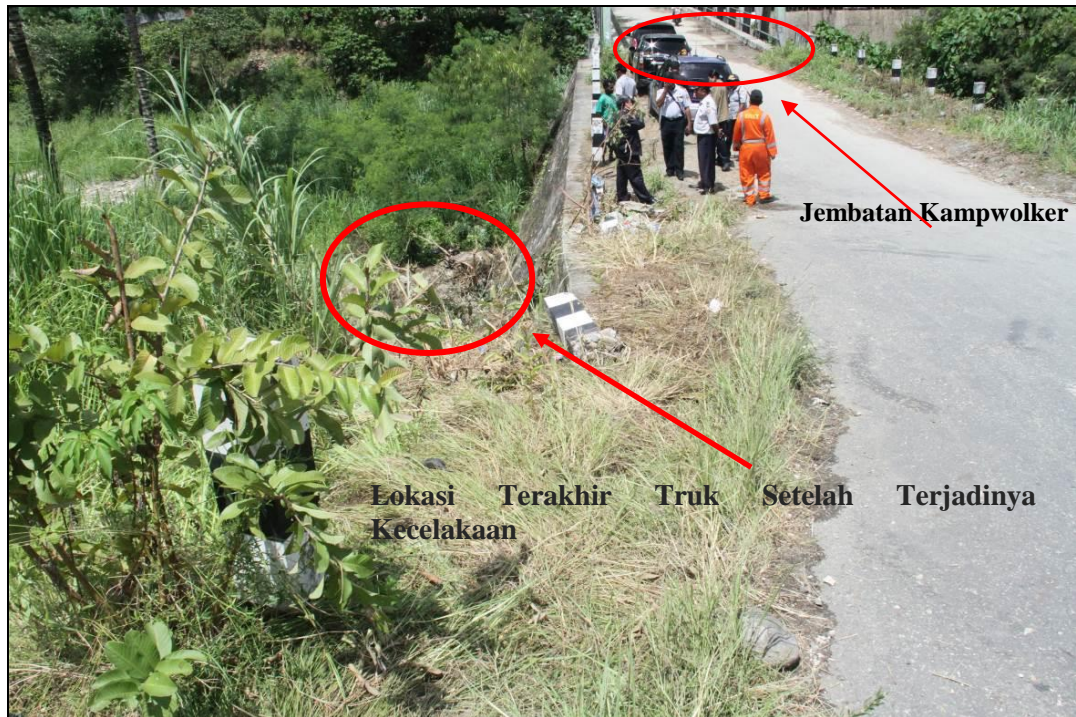
Gambar 2. Lokasi tergulingnya mobil barang *dump truck* DS-9675-AB.

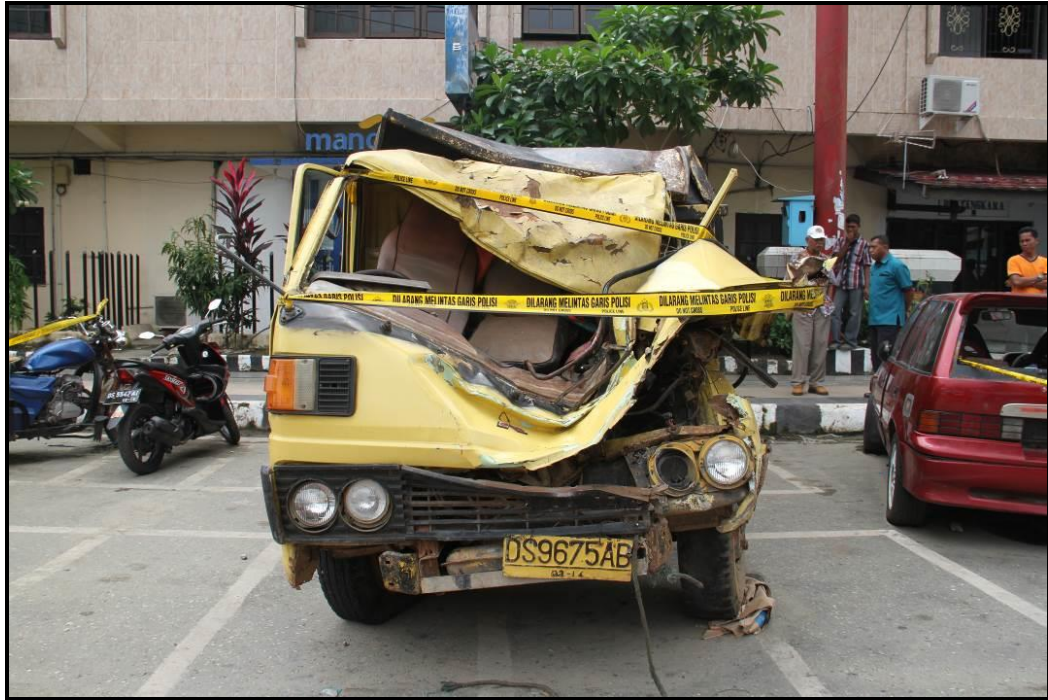
- Rusaknya bagian depan kendaraan (kabin pengemudi) yang mengalami deformasi di sisi kiri bagian penumpang karena membentur batu besar di dasar jurang;
- Pelek roda kiri belakang terdeformasi akibat benturan saat kendaraan terguling;
- Kaca kendaraan pecah.

Gambar 3. Kondisi bagian depan mobil barang *dump truck* DS-9675-AB setelah terjadinya kecelakaan.

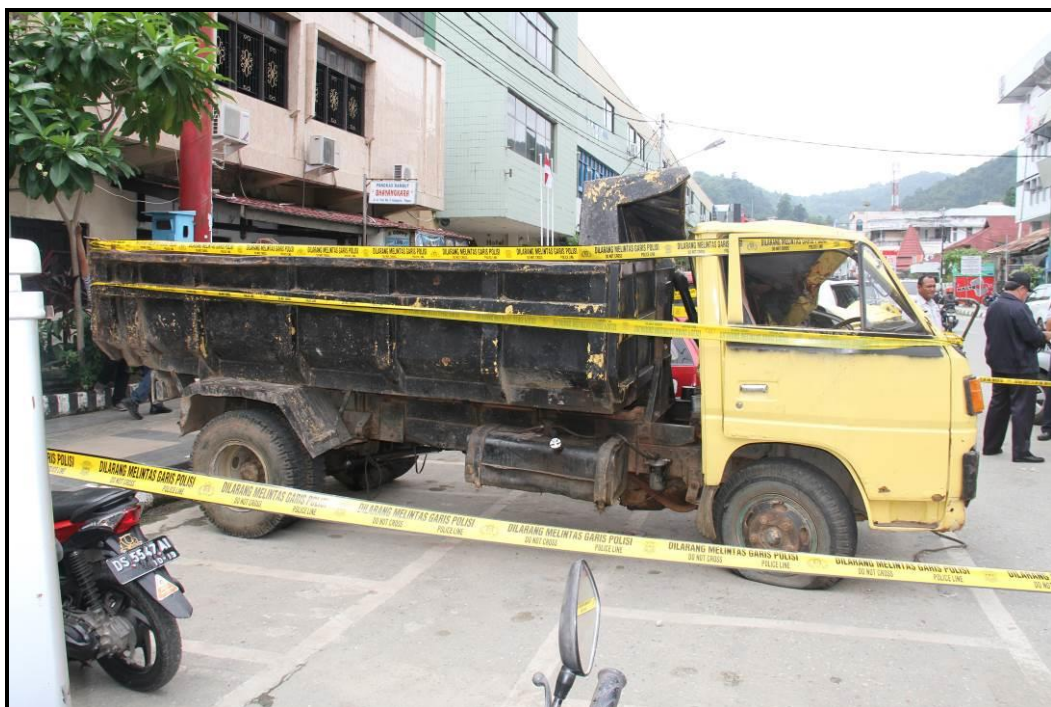
Gambar 4. Kondisi bagian sebelah kanan mobil barang *dump truck* DS-9675-AB setelah terjadinya kecelakaan

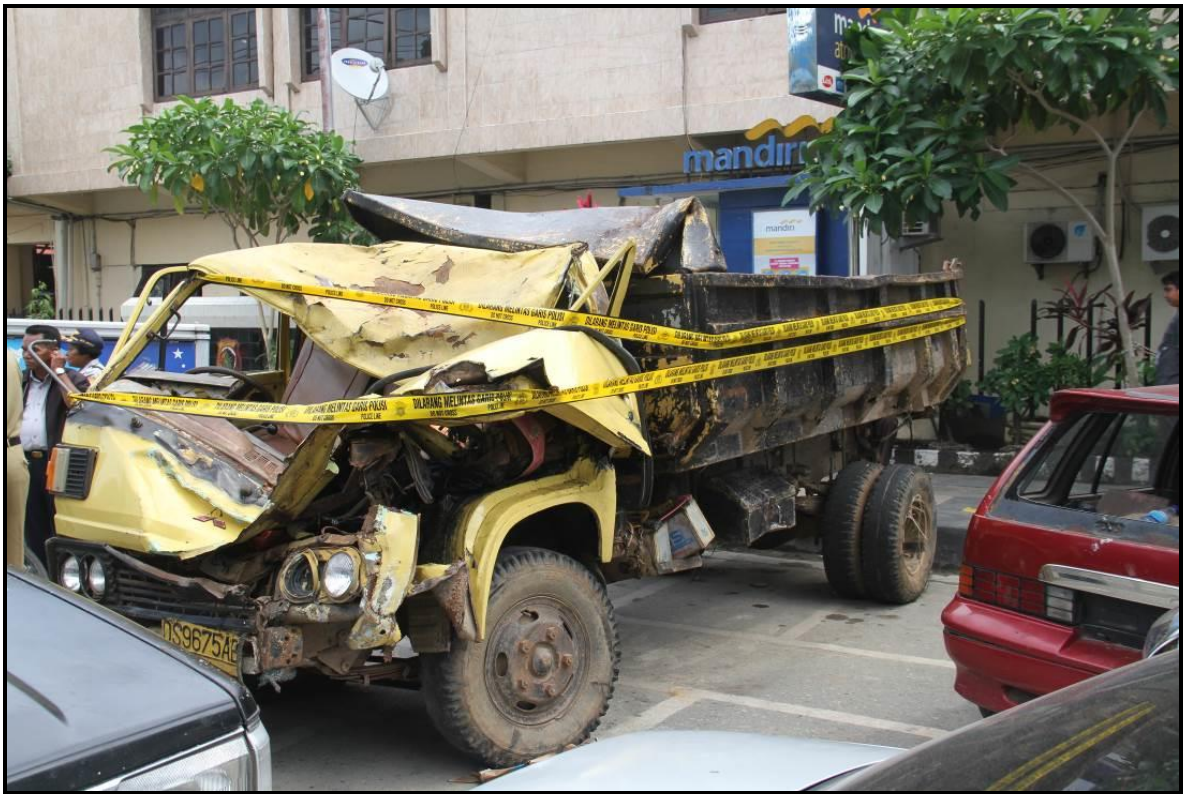
Gambar 5. Kondisi bagian sebelah kiri mobil barang *dump truck* DS-9675-AB setelah terjadinya kecelakaan.

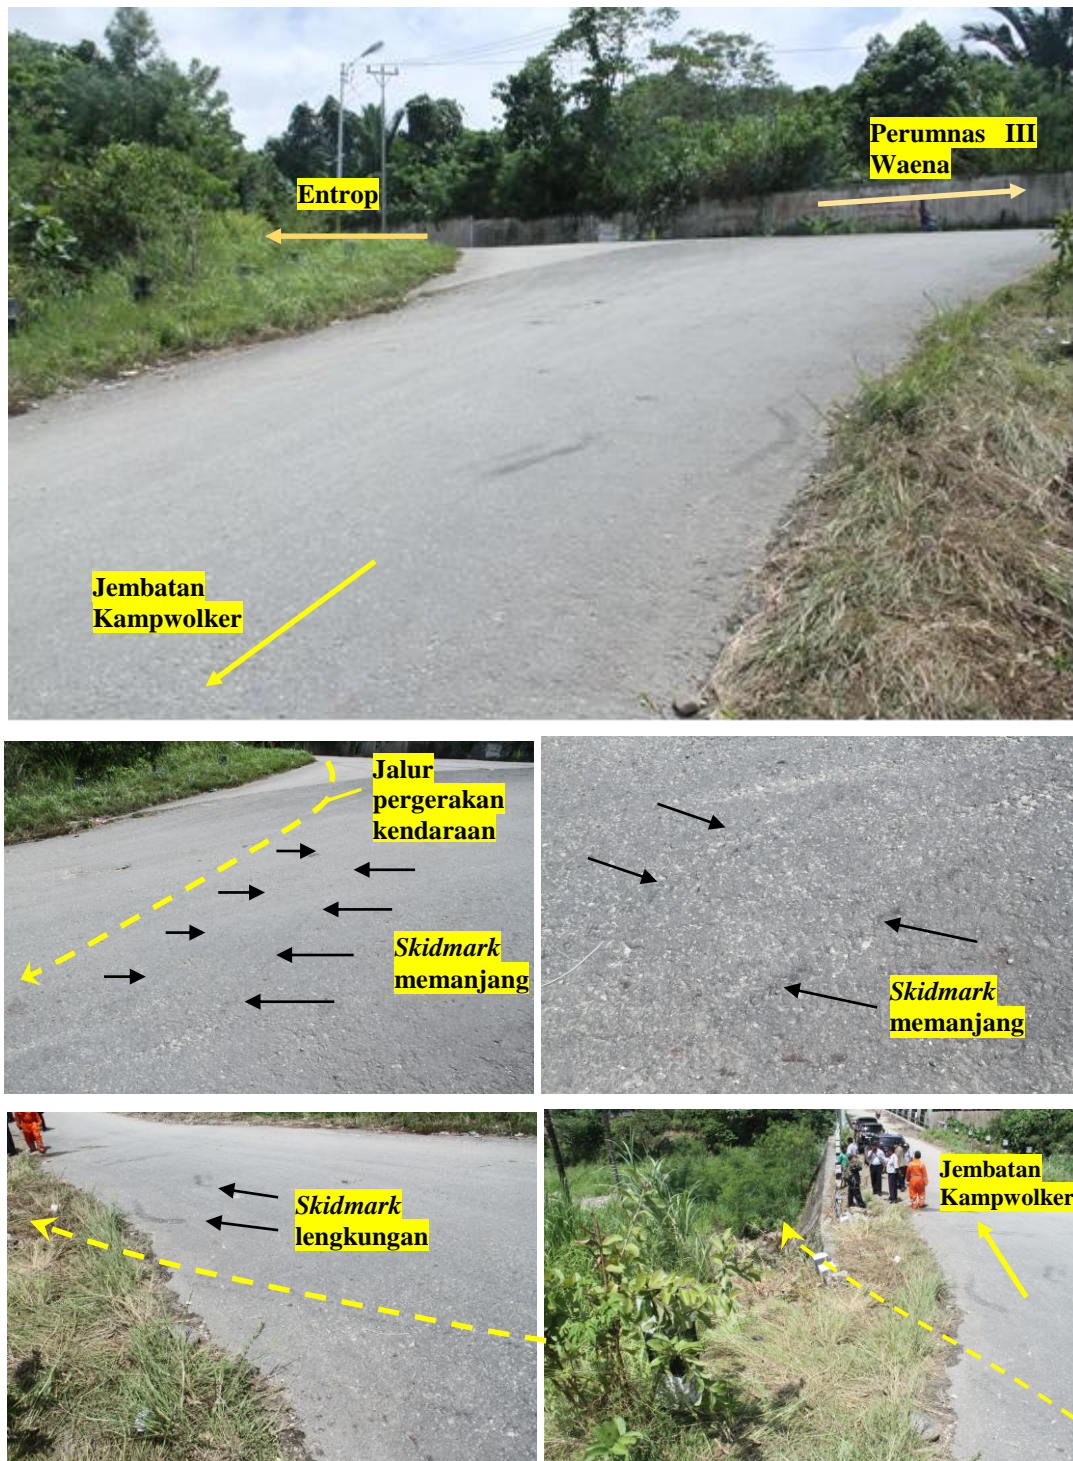
Terjadinya kecelakaan diawali dengan perjalanan yang dilakukan mobil barang *dump truck* DS-9675-AB pada jalan yang menurun tajam di Jl. Alternatif Perumnas III Waena – Entrop. Mobil barang *dump truck* yang berjalan ke arah Perumnas III Waena meluncur dengan cepat saat turunan 100 m menjelang pertigaan yang salah satu jalannya mengarah ke Sungai Kampwolker. Dari temuan jejak ban yang terlihat pada Gambar 6. mengindikasikan bahwa kendaraan sedang bergerak ke arah Jembatan Kampwolker. Kemudian jejak ban mengarah menuju salah satu tiang pembatas (deliniator) yang terletak di tepi jalan dimana di sisi luarnya adalah jurang dengan kedalaman 4,5 m. terdapat juga temuan *skidmark* di dekat tepi jalan berupa garis lengkung kurva yang pendek (Gambar 6).

Gambar 6. Skidmark di lokasi terjadinya kecelakaan.

Berdasarkan temuan *skidmark*, dapat dilihat bahwa kendaraan *dump truck* dapat diindikasikan sedang mengarah ke Jembatan Kampwolker. Kendaraan sempat berbelok, dibuktikan dengan adanya jejak ban memanjang seperti yang ditunjukkan pada Gambar 6. Dari hasil rekonstruksi dapat diprediksi bahwa jejak ban tersebut berasal dari ban belakang kiri truk. Truk dapat berbelok namun ruang untuk berbelok sudah tidak tersedia sehingga truk terperosok dan jatuh terguling.

Sebelum terperosok, truk sempat terpuntir saat berbelok. Temuan *skidmark* berbentuk kurva lengkungan yang berdekatan dengan *skidmark* memanjang mengindikasikan gerakan puntiran truk tersebut. Temuan *skidmark* berupa lengkungan dapat dilihat pada Gambar 6. Bukti lain bahwa mobil *dump truck* sempat terpuntir sebelum terperosok adalah dapat dilihat pada Gambar 7 dimana posisi akhir bagian belakang truk setelah terjadinya kecelakaan adalah terletak lebih jauh dari jalan raya dibandingkan dengan posisi bagian depan kendaraan.

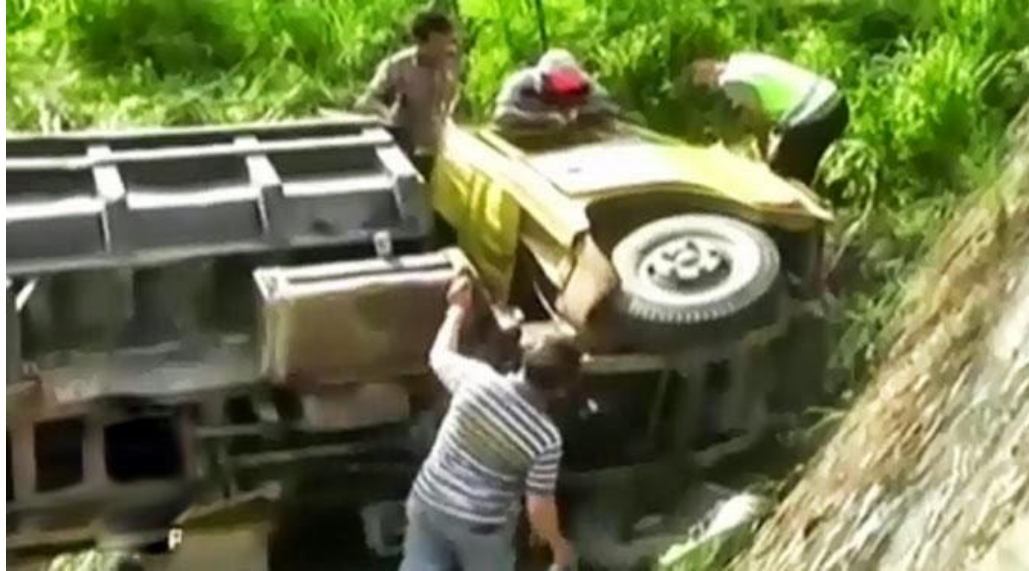
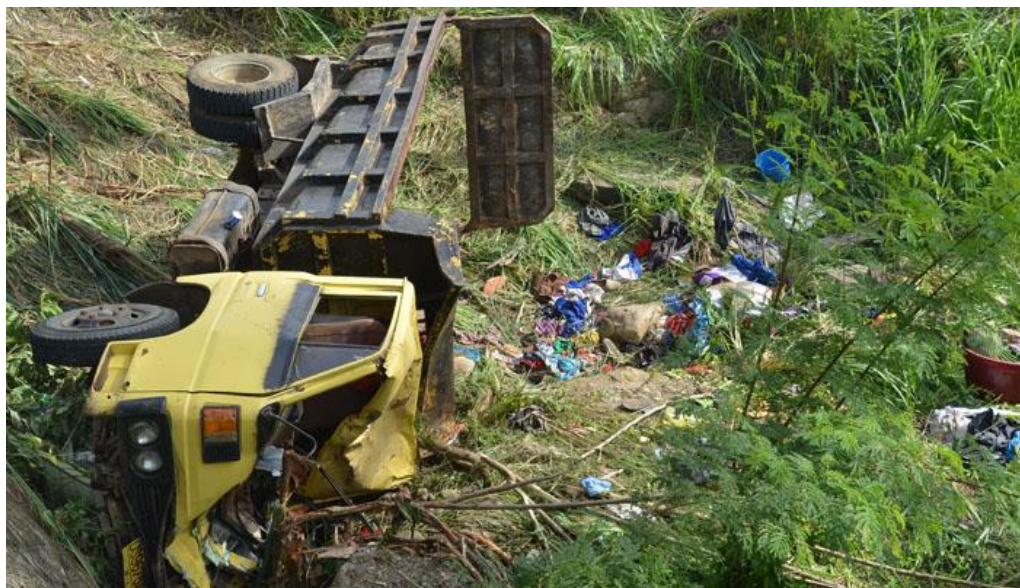
Gerakan selanjutnya dari *dump truck* sesaat setelah terdorong dan terperosok ke arah jurang adalah truk terguling ke kiri (referensi : arah perjalanan truk). Kemudian bagian kiri truk menghantam dasar jurang dimana pelek menghantam permukaan jurang diikuti oleh bagian

depan kiri kendaraan (kabin pengemudi). Posisi terakhir mobil barang *dump truck* adalah bagian depan truk terletak lebih dekat dengan dasar jalan dibandingkan dengan bagian belakangnya (Gambar 7). Hasil investigasi menunjukkan bahwa terdapat sebaran pecahan kaca pada permukaan batu besar di dasar jurang.

Gambar 7. Posisi akhir mobil barang *dump truck* di dalam jurang setelah terjadinya kecelakaan (sumber foto : <http://www.kabarpapua.net> dan http://s.kaskus.id/images/2015/12/19/1091106_20151219043053.jpg).

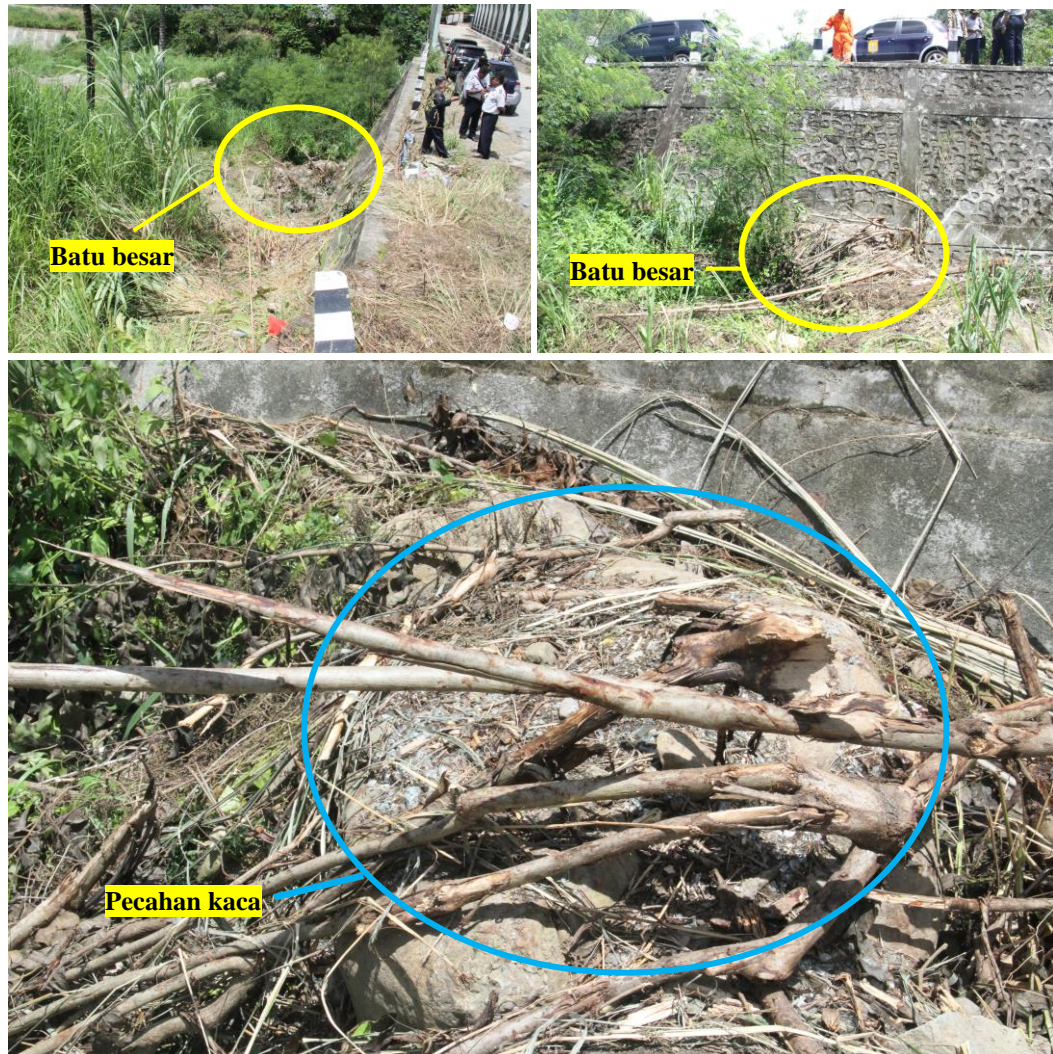
Gambar 8. Sebaran kaca pada batu besar di dasar jurang.

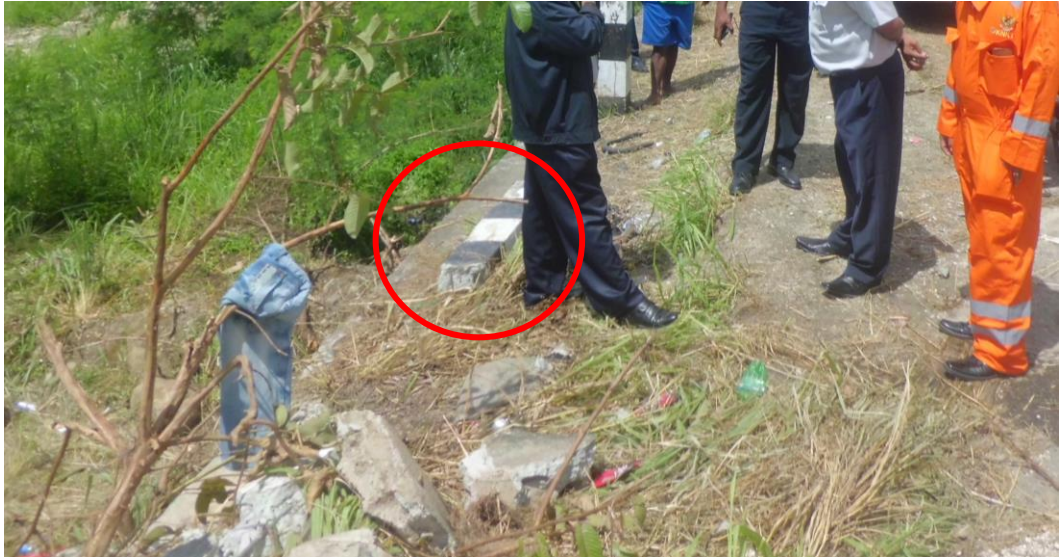
Dari hasil investigasi juga diketahui bahwa terdapat 1 deliniator lainnya yang dalam posisi rubuh. Deliniator ini memang sengaja dipatahkan untuk mempermudah pergerakan kendaraan ketika ditarik dari dalam jurang menuju jalan di atasnya. Diketahui bahwa truk dikeluarkan dari jurang dengan menggunakan kendaraan penarik/derek dan jalur penarikan adalah melewati deliniator yang dirubuhkan.

Gambar 9. Deliniator yang sengaja dirubuhkan untuk mempermudah pengangkatan mobil *dump truck* dari dasar jurang.

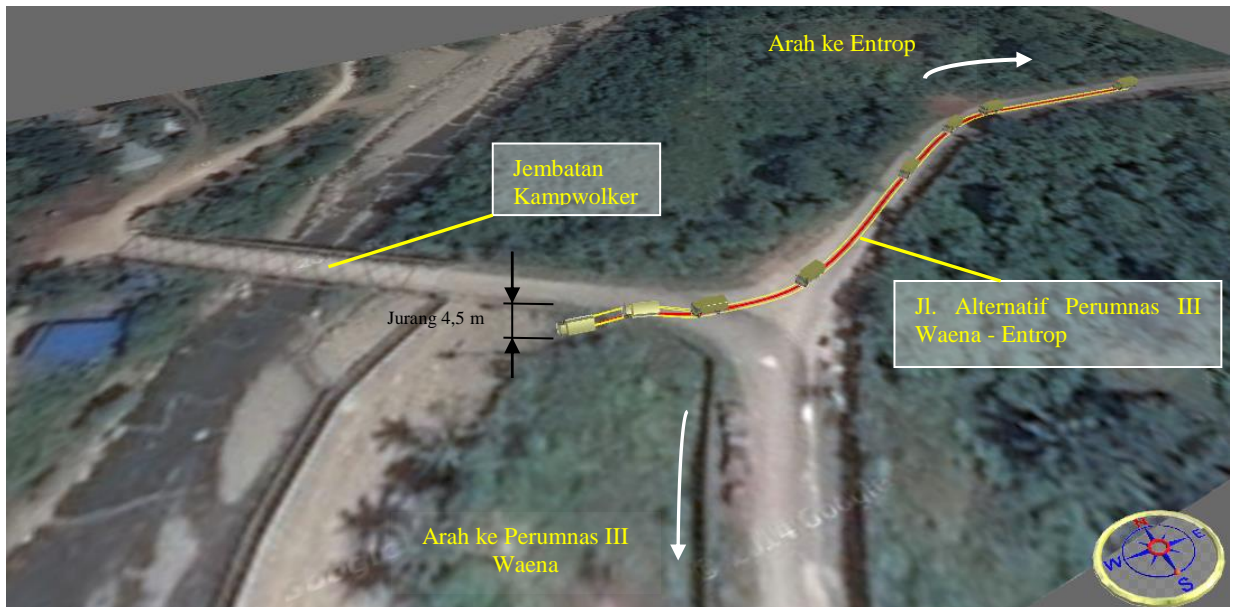
Berdasarkan informasi mengenai benturan, *skidmark*, dan *scratch mark* yang terjadi di lokasi terjadinya kecelakaan, maka ilustrasi mengenai pergerakan kendaraan ketika terjadinya kecelakaan dapat dilihat pada ilustrasi Gambar 10 berikut.

Gambar 10. Ilustrasi Kecelakaan.

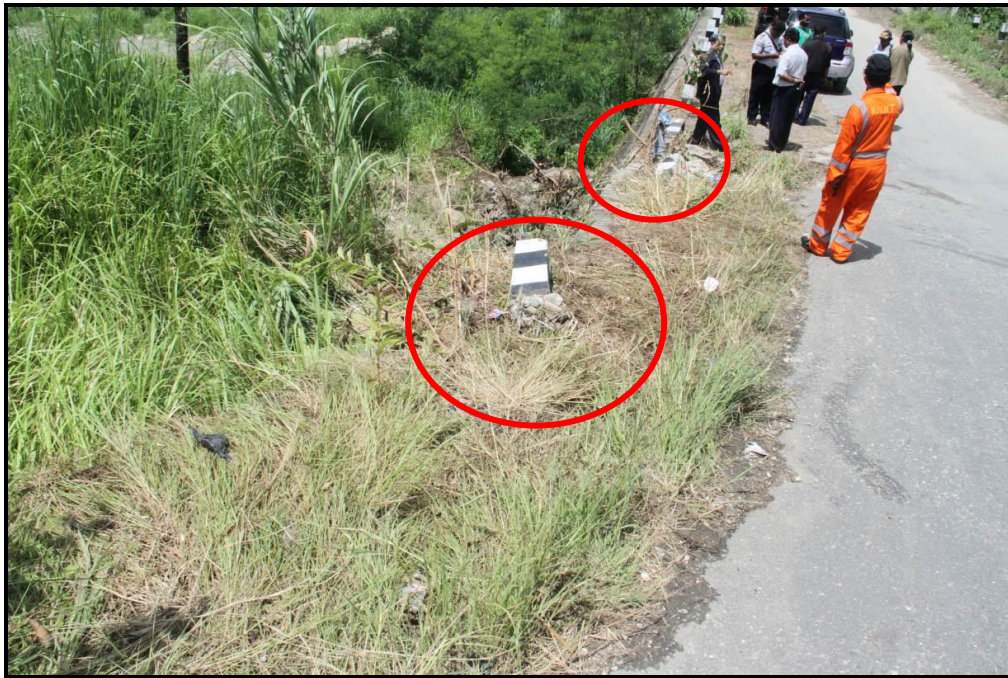
Sebelum masuk ke dalam jurang mobil barang *dump truck* DS-9675-AB menabrak dua tiang pembatas jalan sehingga tiang-tiang tersebut roboh.

Gambar 11. Kondisi tiang-tiang pembatas (delineator) jalan yang patah dan roboh akibat tertabrak oleh mobil barang *dump truck* DS-9675-AB.

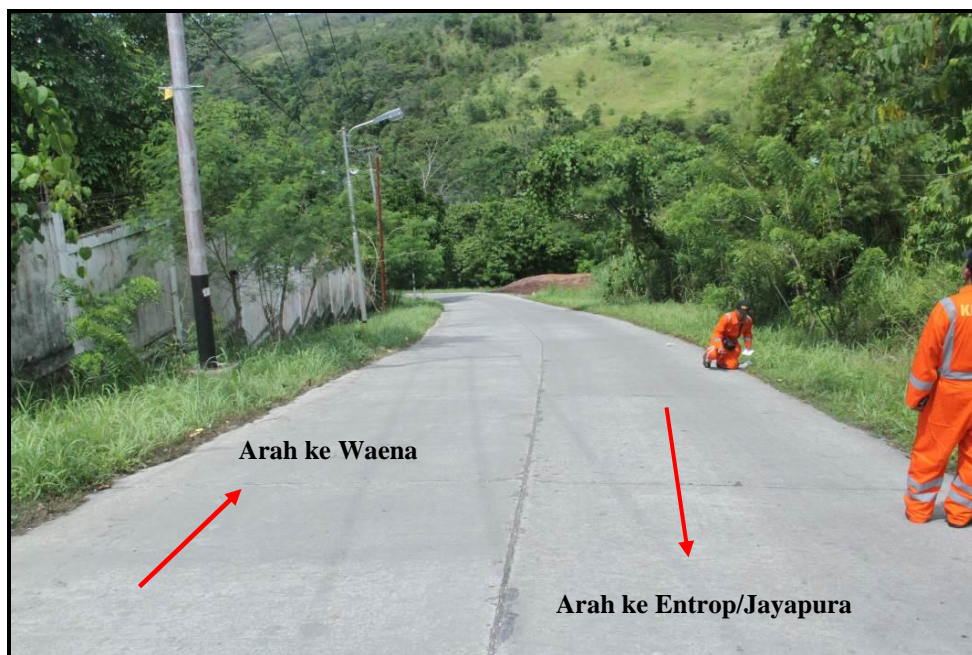
- 1) Sebagian besar ruas jalan baru selesai dilakukan pengecoran dan belum dilaksanakan pelapisan aspal (masih beton) (Gambar 12);

Gambar 12. Kondisi jalan alternatif Perumnas III Waena – Entrop 200 m menjelang pertigaan lokasi TKP.

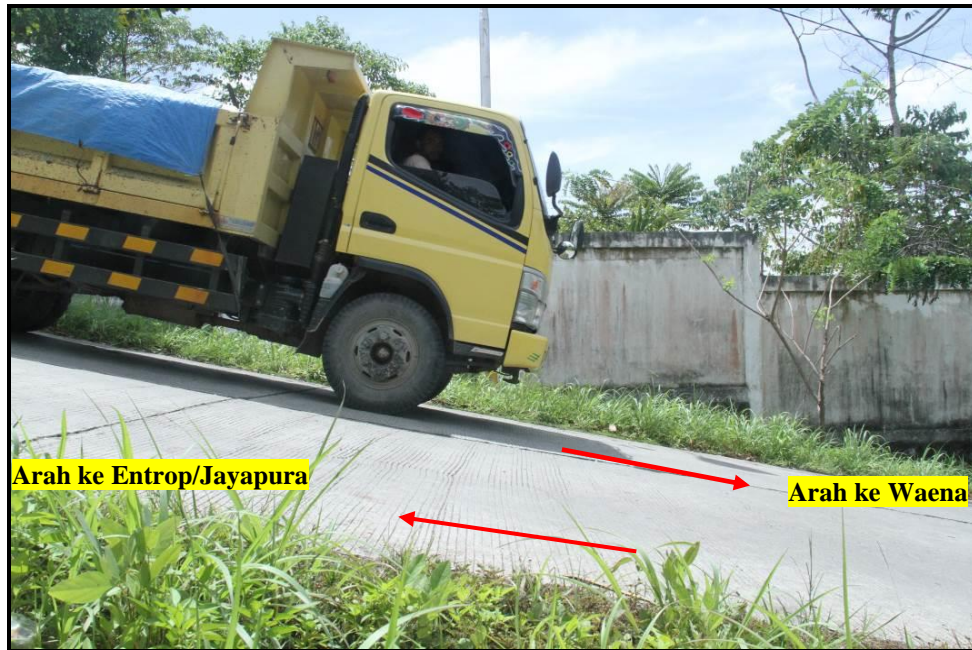
- 2) Gradien turunan jalan pada jalur alternatif Perumnas III Waena - Entrop sebelum pertigaan cukup curam dengan kemiringan vertikal berkisar 10° - 12° (Gambar 13);
- 3) Gradien turunan jalan pada jalur alternatif Perumnas III Waena - Entrop setelah pertigaan menuju ke arah jembatan Kampwolker dengan kemiringan vertikal 12° - 14° ;
- 4) Gradien turunan jalan pada jalur tersebut setelah melewati pertigaan menuju ke arah Perumnas III Waena sekitar 4° - 6° ;
- 5) Lebar jalan pada jalur alternatif Perumnas III Waena -Entrop sebelum pertigaan adalah sekitar 5,8 – 6,2 meter tanpa bahu jalan;
- 6) Lebar jalan pada jalur alternatif Perumnas III Waena - Entrop setelah pertigaan ke arah Perumnas III Waena adalah 4 – 4,10 m tanpa bahu jalan;
- 7) Lebar jalan setelah pertigaan ke arah jembatan sungai Kampwolker adalah sekitar 4,10 m tanpa bahu jalan.

Gambar 13. Kondisi ruas jalan alternatif Perumnas III Waena – Entrop menurun dengan kemiringan vertikal $\pm 10^{\circ}$ - 12°

Terdapat juga temuan bahwa posisi akhir tuas pemindah daya (*persenelling*) pada gigi 3. Sedangkan untuk membantu perlambatan kendaraan pada saat turunan tajam (10^0 - 12^0) diperlukan posisi *persenelling* pada gigi yang lebih rendah. Selain itu untuk memaksimalkan fungsi pengereman terutama pada kondisi jalan dengan kemiringan vertikal tajam, diperlukan penggunaan sistem pembantu rem utama (rem pelambat). Namun karena kondisi mobil truk tidak memenuhi persyaratan teknis (tidak berfungsinya rem pelambat). Hal ini yang mengakibatkan mobil melaju dengan cepat.

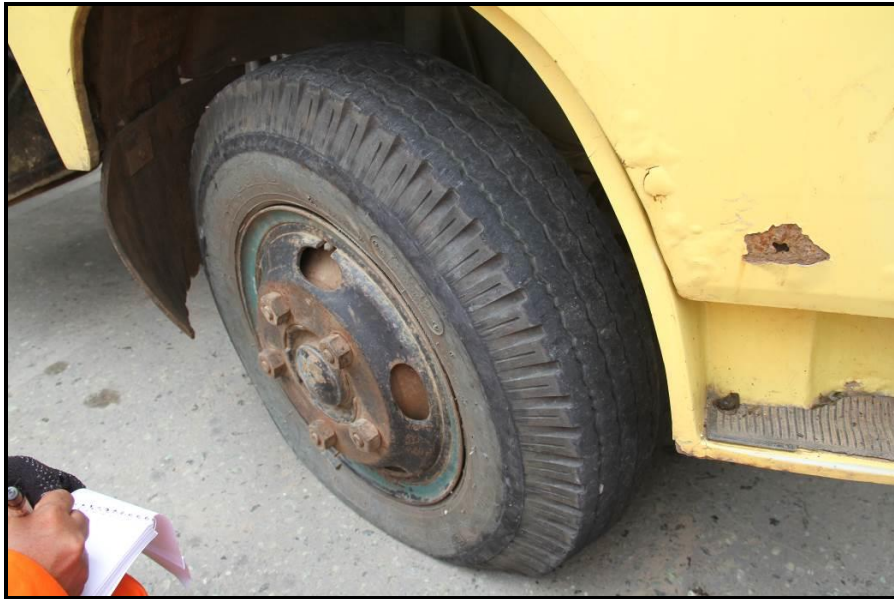
- Tebal kanvas atas 7 mm;
- Tebal kanvas bawah 5 mm;
- *Adjuster* dalam kondisi Kering /tidak bocor;
- *Wheel master* sisi depan, karetnya sobek / tidak terlihat lelehan minyak rem;
- *Bearing* cukup bagus;
- Kondisi *inner* teromol kering, terdapat gores dan karat, kemungkinan pengereman tidak sempurna (teromol oval);
- Pembukaan pipa selang rem teromol terdapat minyak rem (bagian belakang);
- *wheel master* pendorong sepatu rem terdapat minyak rem;
- Ban depan kanan GT Super 88 N ukuran 7.5 – 16 - 14 PR (kembang biasa);
- Kondisi kembang masih sesuai standar (Gambar 14).

Gambar 14. Kondisi ban depan sebelah kanan mobil barang *dump truck*.

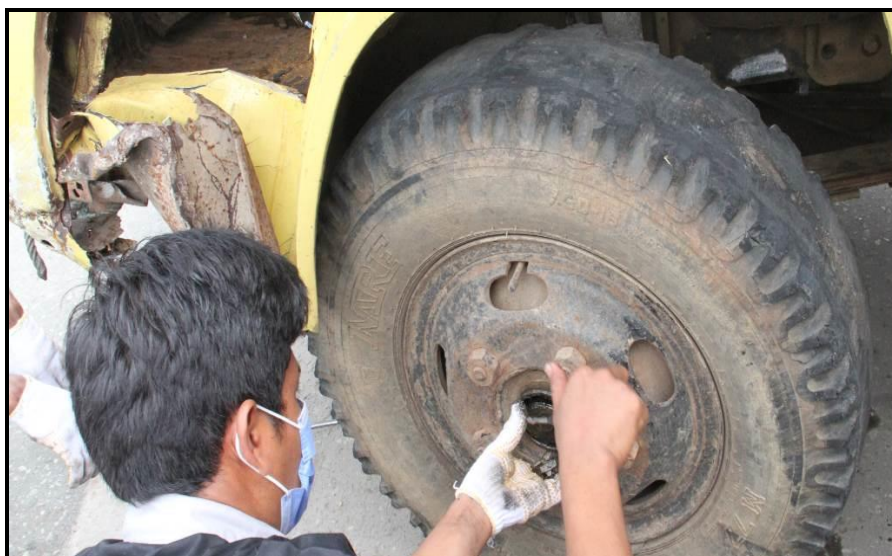
- Tebal kanvas atas : 0,9 = 9 mm ; bawah = 13 mm;
- *Adjuster* kondisinya kering;
- *Wheel master* kondisinya kering;
- *Bearing* dalam kondisi baik;
- Pegas pembalik rem dalam kondisi baik;
- Kondisi *inner* teromol dalam kondisi baik (gesekan merata);
- Gemuk & minyak rem ada;
- Sistem pemipaan bagus;
- Selang atas minyak rem kondisinya menetes / basah;
- Selang basah *wheel master* kondisinya baik, terdapat minyak rem;
- Ban MARF 7.5 – 16 – 14 PR / M. 77;
- Kembang ban tidak ada (Gambar 15);
- *Ball joint* kondisinya kering;
- Gemuk /minyak rem cukup.

Gambar 15. Kondisi ban depan sebelah kiri mobil barang *dump truck*.

Hasil temuan lainnya terhadap ban memperlihatkan bahwa alur ban untuk ban depan kiri dan ban belakang kiri sudah tidak ada. Hal ini dapat mempengaruhi dinamika kendaraan terutama saat kondisi jalan basah atau berpasir. Gaya gesek permukaan ban dapat berubah sehingga akan mempengaruhi gaya traksi, gaya sentrifugal pada kendaraan. Pada suatu kondisi tertentu, kendaraan dapat menjadi tidak stabil dan/atau tidak seimbang (*balance*).

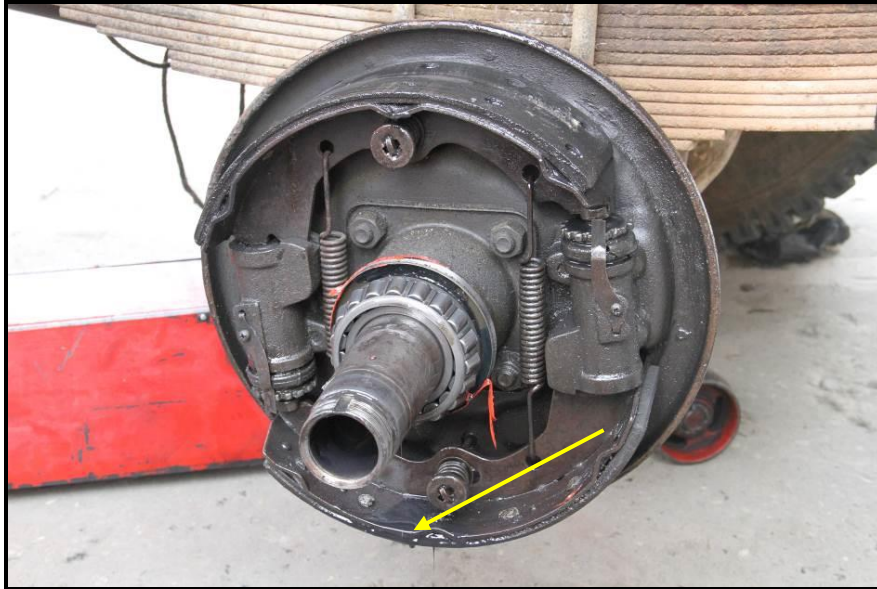
- Terdapat kebocoran minyak rem pada tromol belakang kiri;
- Terdapat minyak gardan masuk ke dalam ruang tromol – kanvas rem (akibat pada saat terjatuh mobil *truck* jatuh dengan posisi miring ke kiri / bagian sisi kiri kendaraan berada di bawah (Gambar 16);

Gambar 16. Kebocoran minyak rem pada rem tromol roda bagian belakang sebelah kiri.

Saat di lokasi kejadian, Tim KNKT melakukan pemeriksaan terhadap sistem pengereman mobil barang *dump truck*. Hasil pemeriksaan menunjukkan bahwa ketika pipa rem roda belakang kiri dibuka banyak keluar air. Hal ini dapat ditimbulkan dari proses kondensasi dari udara yang berada di dalam pipa rem. Air yang terdapat dalam pipa rem dapat mengakibatkan penurunan kinerja rem (*brake performance*).

Kinerja rem yang menurun sangat membahayakan kendaraan ketika mengurangi kecepatan, terutama pada jalan Perumnas III Waena – Entrop arah ke Perumnas III Waena yang kondisinya menurun tajam (kemiringan 10°-12°). Kondisi pengereman juga semakin memburuk karena temuan bobot kendaraan yang cukup besar (total 51 orang penumpang termasuk pengemudi). Hal ini diperparah dengan gerakan penumpang di dalam truk yang mengakibatkan truk sulit untuk dikendalikan.

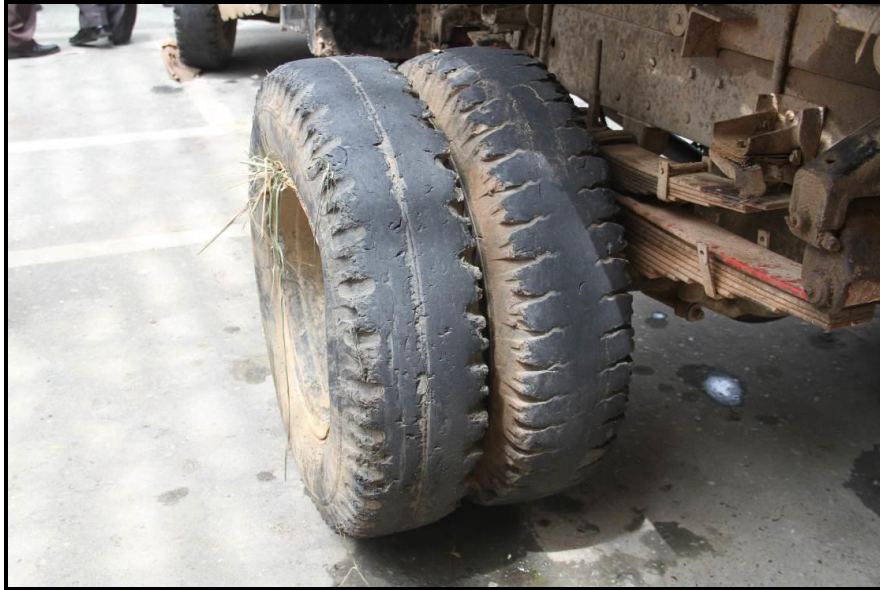
- Tebal kanvas atas 12 mm, bawah 13 mm;
- Selang pipa /rem kondisinya bagus;
- Pegas pembalik rem kondisinya bagus;
- *Wheel master* bagus dengan indikasi terdapat minyak rem;
- Gesekan / luka pada tromol rata;
- Selang belakang kiri (roda) setelah dibuka cukup banyak keluar air;
- Kondisi kembang ban *off road* tipis pada permukaan ban sisi luar dan dalam (Gambar 17);
- Ban merek MARF;

Gambar 17. Kondisi ban belakang sebelah kiri mobil barang *dump truck*.

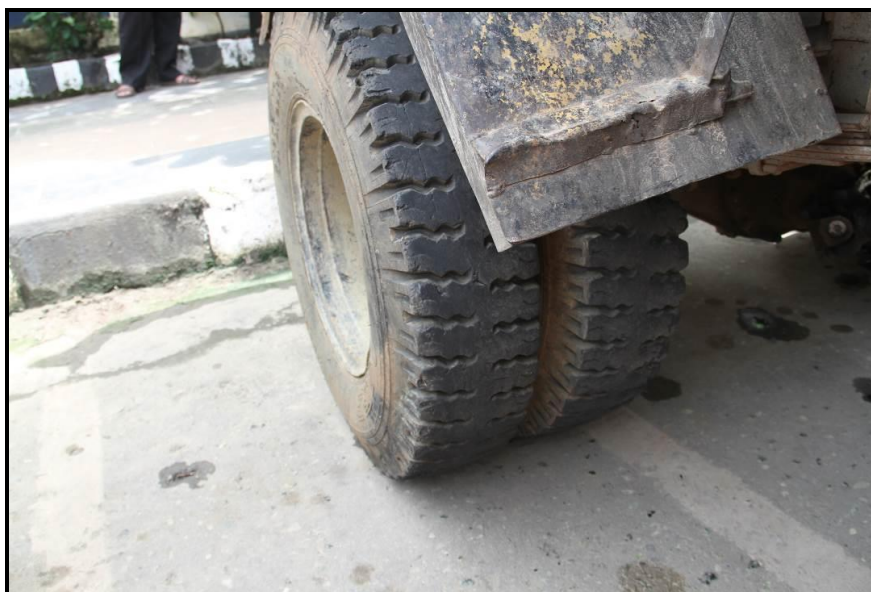
- Kondisi ketebalan sepatu rem atas : 10 mm, sepatu rem bawah : 10 mm;
- Ukuran teromol : 32 inch;
- Kondisi kanvas bagian atas dan bawah basah;
- Gemuk/*grease* kondisinya cukup;
- Pegas pembalik rem dalam kondisi baik;
- Terdapat luka yang merata di permukaan tromol;
- *Wheel master* kondisinya baik;
- *Adjuster* kondisinya bagus;
- Sistem pipa rem kondisinya bagus (tidak bocor);
- Ban belakang kanan MRT 7.5 – 16 – 14 PR (kembang *off road*);
- Kondisi kembang ban bagian luar masih bagus (Gambar 18);

Gambar 18. Kondisi ban belakang sebelah kanan mobil barang *dump truck*.

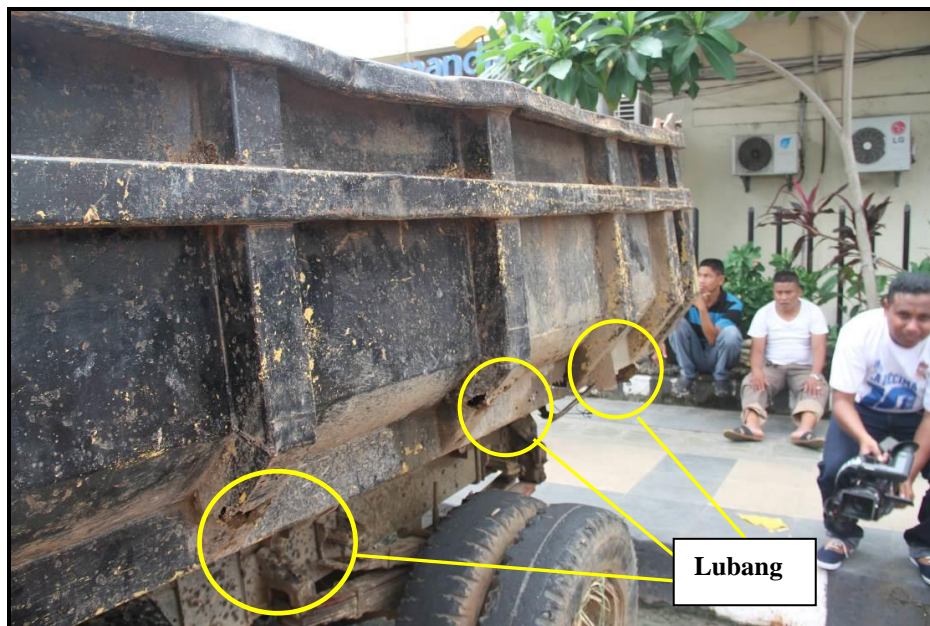
- 1) Bak kendaraan terkorosi dengan parah, terdapat bagian yang berlubang (Gambar 19);

Gambar 19. Korosi pada bak kendaraan.

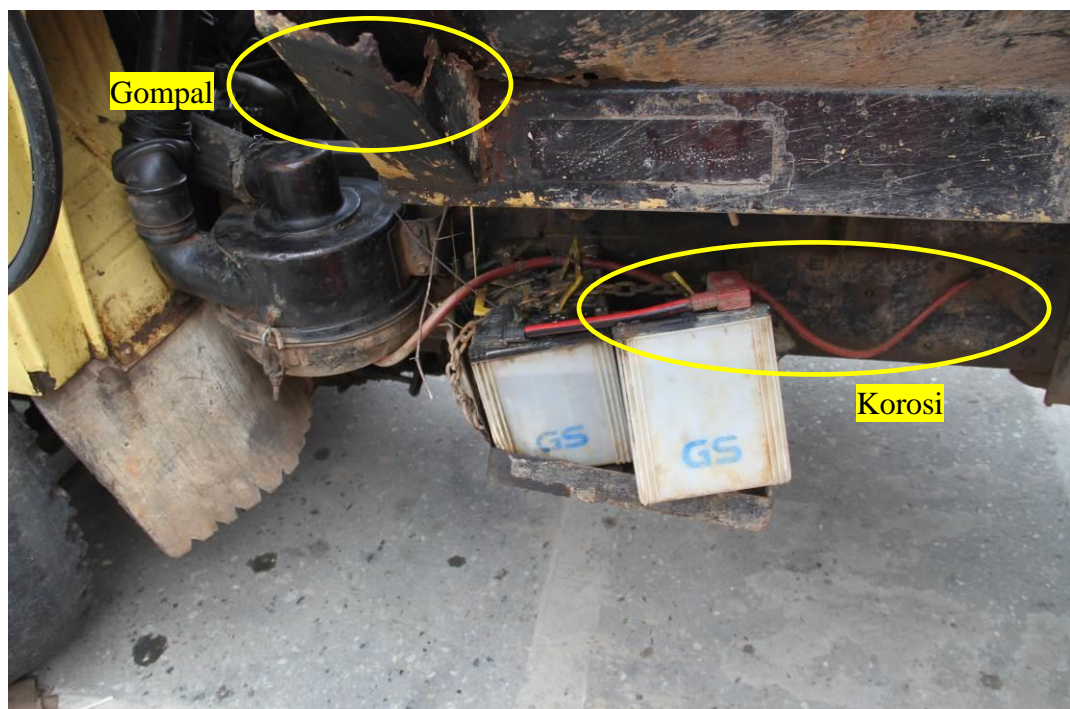
- 2) Korosi pada bagian *chassis* kendaraan (Gambar 20).

Gambar 20. Korosi pada chasis kendaraan.

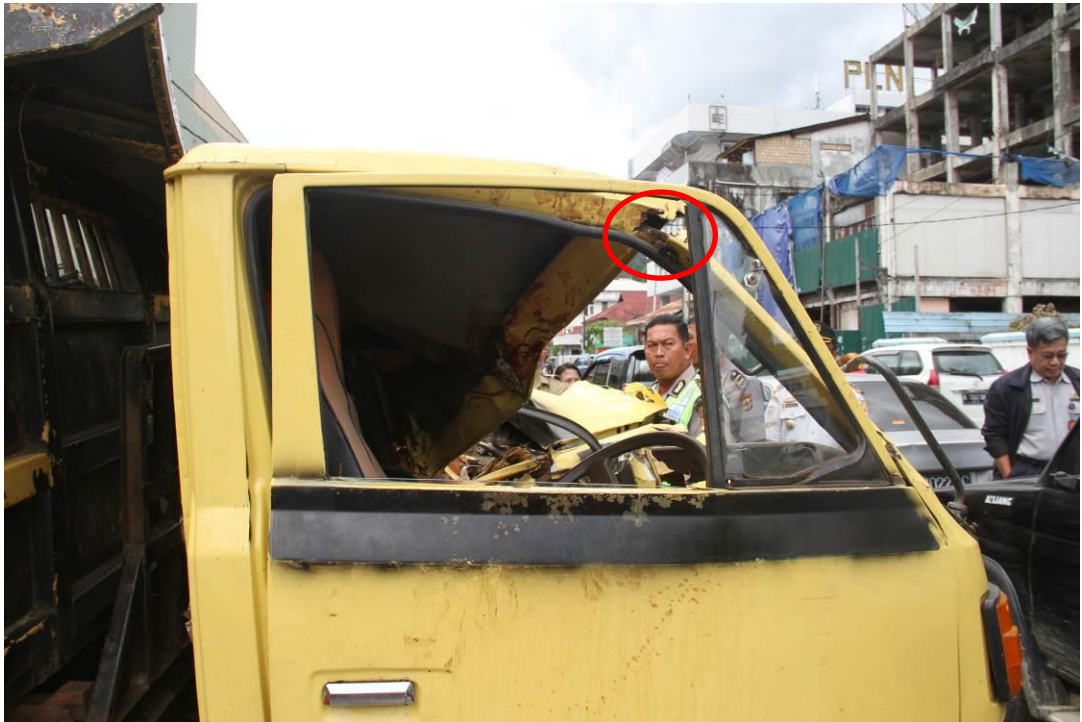
3) Korosi pada bagian *superstructure* kabin (Gambar 21).

Gambar 21. Korosi pada *superstructure* kabin.

Berdasarkan hasil pemeriksaan, terdapat korosi parah yang terjadi pada hampir keseluruhan bagian kendaraan. Bagian pilar-pilar *superstructure* kabin penumpang juga terindikasi mengalami korosi yang parah. Hal ini dapat dibuktikan pada Gambar 3, Gambar 21 dimana terlihat bahwa bagian-bagian pelat dan pilar keropos serta berwarna coklat.

Umur kendaraan yang sudah tua (lebih dari 30 tahun) serta faktor *maintenance* yang kurang baik berkontribusi terhadap tingkat keparahan korosi yang terjadi. Korosi yang ada menyebabkan *superstructure* mobil menjadi seperti krupuk, kekuatan integritas

strukturnya menjadi berkurang. Akibatnya, *survival space* penumpang tidak dapat dipertahankan ketika truk mengalami benturan (impak).

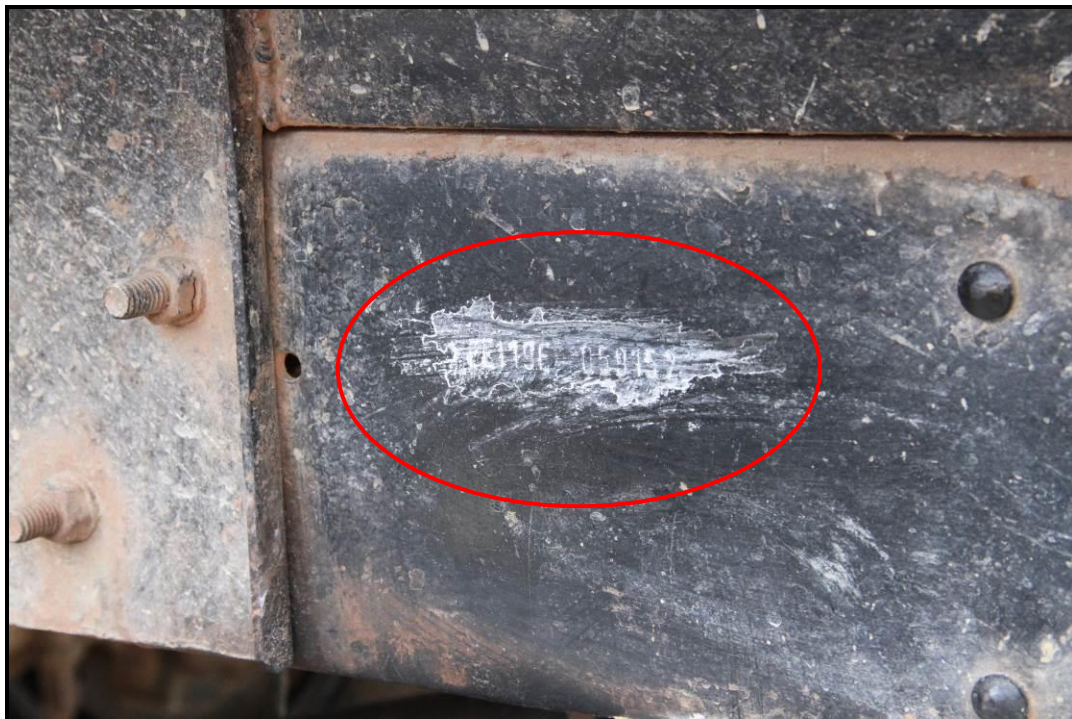
4) Nomor rangka ditemukan berbeda dengan yang tertera di STNK (Gambar 22).

Gambar 22. Nomor rangka yang berbeda dengan nomor rangka yang tercantum dalam STNK.

- Secara administrasi mobil barang *dump truck* dalam kondisi tidak laik jalan. Hal ini ditunjukkan dengan masa uji berkala kendaraan tersebut sampai dengan 30 Mei 2010.
- Terdapat perbedaan nomor rangka antara yang tercantum di STNK dengan nomor rangka yang terlihat di *dump truck*. (Lihat gambar 10).

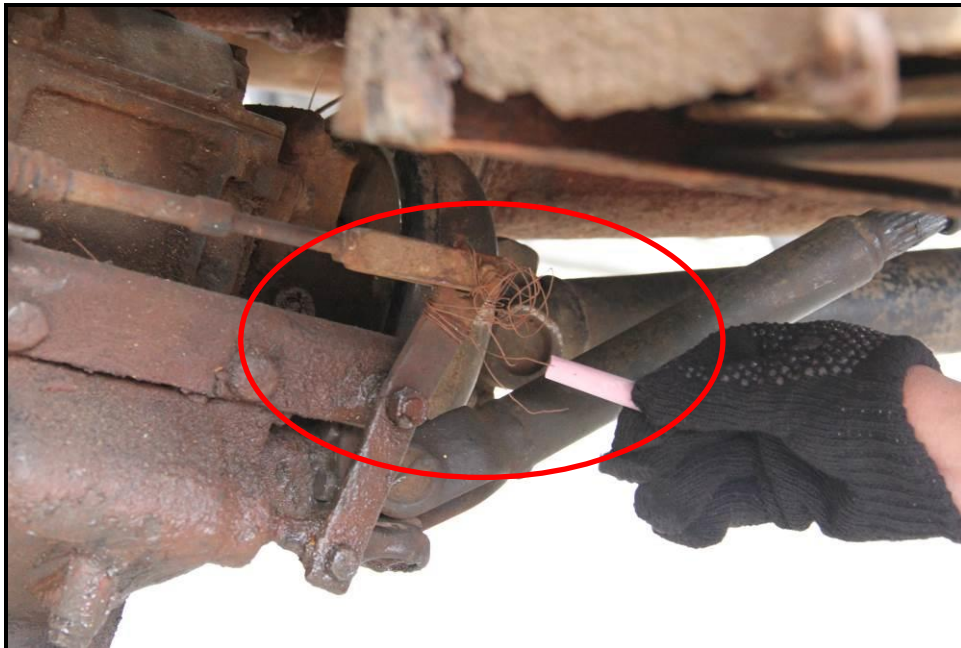
- 1) Tuas PTO (*power train off*) untuk menaik-turunkan bak angkut *dump truck* disambung menggunakan kawat (Gambar 23);

Gambar 23. Tuas penghubung PTO diikat dengan kawat.

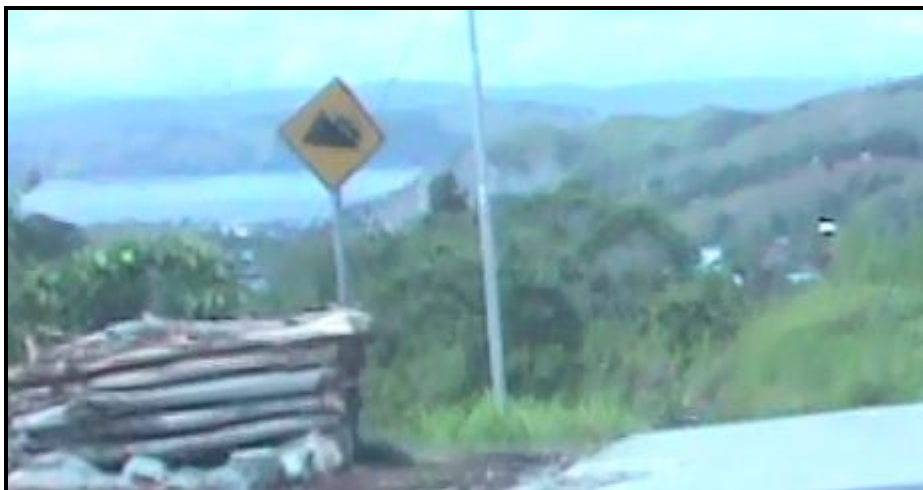
- 1) Terdapat rambu peringatan jalan menurun 1 buah (Gambar 24);
- 2) Tidak terdapat marka tengah dan batas tepi jalan (Gambar 25);

Gambar 24. Rambu peringatan jalan menurun.

1. Rambu-rambu lalu lintas
Pada jarak 400 meter sebelum lokasi kecelakaan dari arah perjalanan truk, hanya terdapat rambu peringatan jalan menurun 1 (satu) buah. Mengingat kemiringan jalan yang cukup ekstrim dan cukup panjang (lebih dari 400 m) maka diperlukan rambu peringatan tambahan untuk meningkatkan kewaspadaan pengguna jalan.

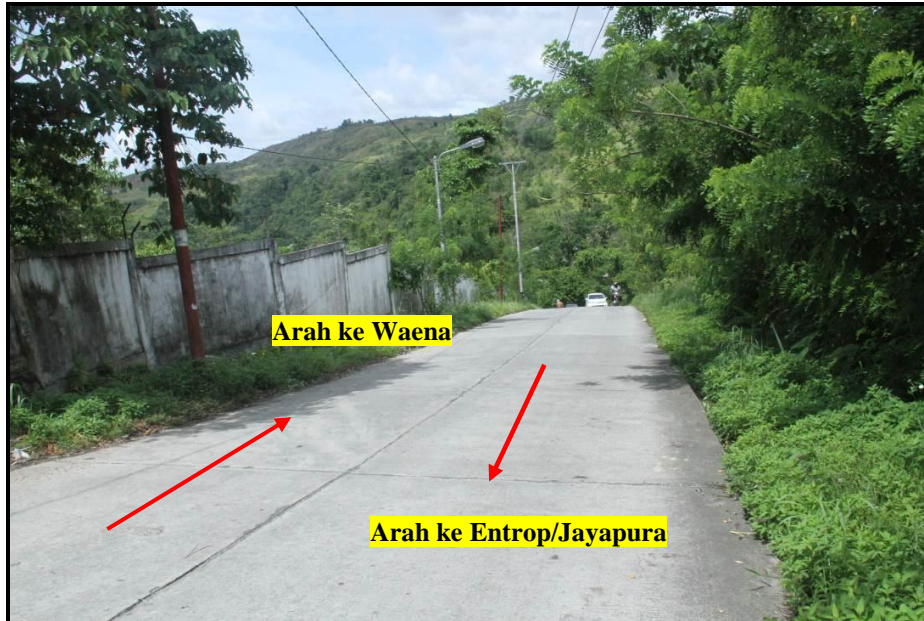
Gambar 25. Kondisi ruas jalan alternatif Perumnas III Waena – Entrop tanpa marka tengah dan batas tepi jalan.

2. Marka Jalan
Tidak terdapatnya marka tengah dan marka tepi jalan di ruas jalan alternatif Perumnas III Waena – Entrop akan membuat pengguna jalan kurang waspada ketika mengemudikan kendaraan. Pengguna kendaraan dapat kehilangan orientasi lajunya.

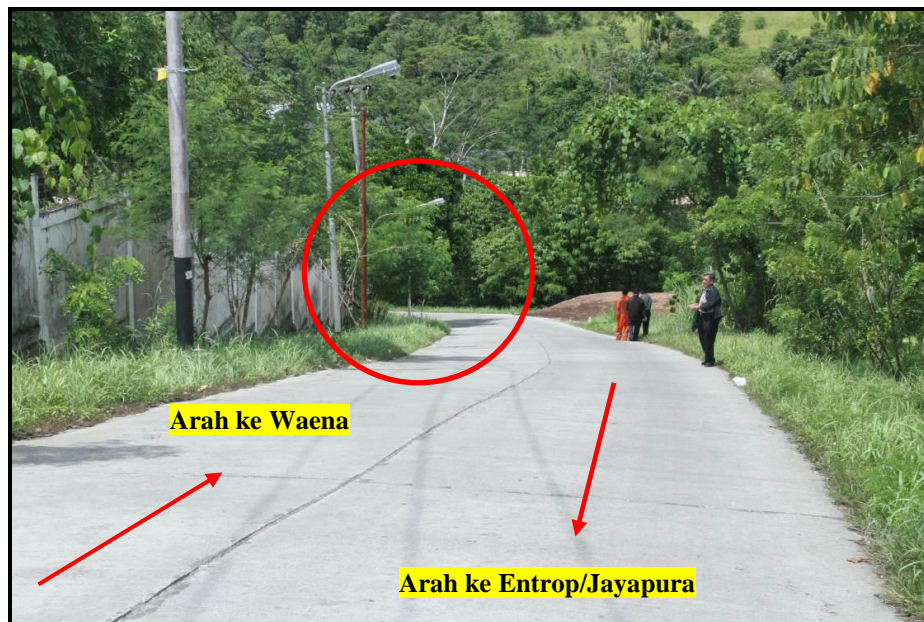
Lingkungan ruas jalan alternatif Perumnas III Waena – Entrop merupakan perbukitan dengan semak belukar dan pepohonan (Gambar 26, Gambar 27);

Gambar 26. Rerimbunan pohon yang berada tepat di tikungan sekitar 150 meter sebelum lokasi kejadian (Arah Entrop menuju Waena).

3. Kondisi Jalan
Kondisi ruas jalan raya alternatif Perumnas III Waena - Entrop merupakan tanjakan dan turunan serta tikungan. Sekitar 150 meter menjelang lokasi kejadian, arah Entrop menuju Waena, kondisi jalan menurun dan terdapat tikungan ke arah kiri. Kondisi ini mengharuskan pengemudi waspada, melakukan pengereman pada jarak sekurang-kurangnya 50 meter sebelum tikungan untuk mengurangi kecepatan kendaraan. Pengurangan kecepatan diperlukan agar kendaraan tidak melewati marka tengah dan menabrak kendaraan yang melaju dari arah berlawanan.

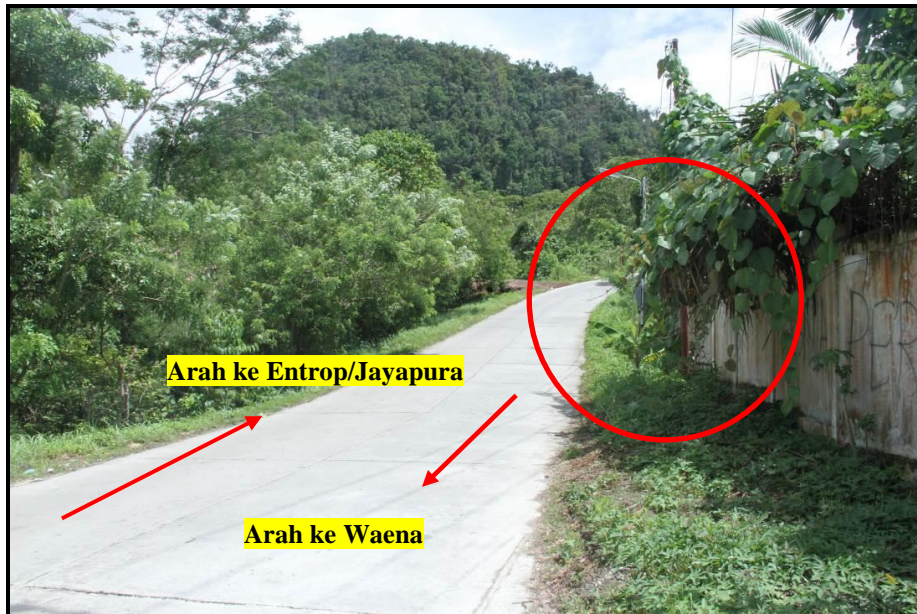
Gambar 27. Rerimbunan pohon yang berada tepat di tikungan sekitar 150 meter sebelum lokasi kejadian (Arah Waena menuju Entrop).
