**KOMITE NASIONAL KESELAMATAN TRANSPORTASI
REPUBLIK INDONESIA**

FINAL
KNKT.15.07.03.01

Laporan Investigasi Kecelakaan Lalu Lintas Dan Angkutan Jalan

Kecelakaan Tunggal Mobil Bus PO. Rukun Sayur

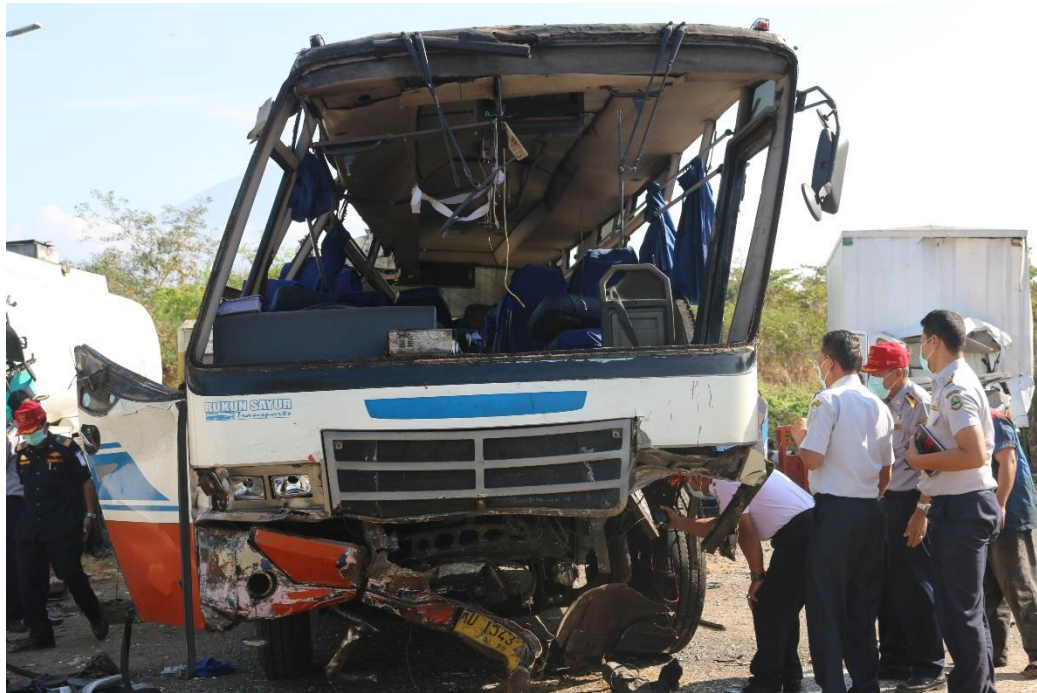
- a. Karoseri/rumah-rumah
 - Kaca bagian depan, sebelah kanan, dan sebagian di sisi kiri depan kendaraan pecah (**Gambar 4, Gambar 5, Gambar 6**)
 - Bodi bagian kanan rusak parah, sebagian ada yang robek dan hancur (**Gambar 5**)
 - Pintu depan kanan rusak parah (**Gambar 5**)
 - Pintu depan kiri robek dan rusak parah (**Gambar 6**)

Gambar 4. Kondisi bagian sebelah depan Mobil Bus AD-1543-CF setelah terjadinya kecelakaan.

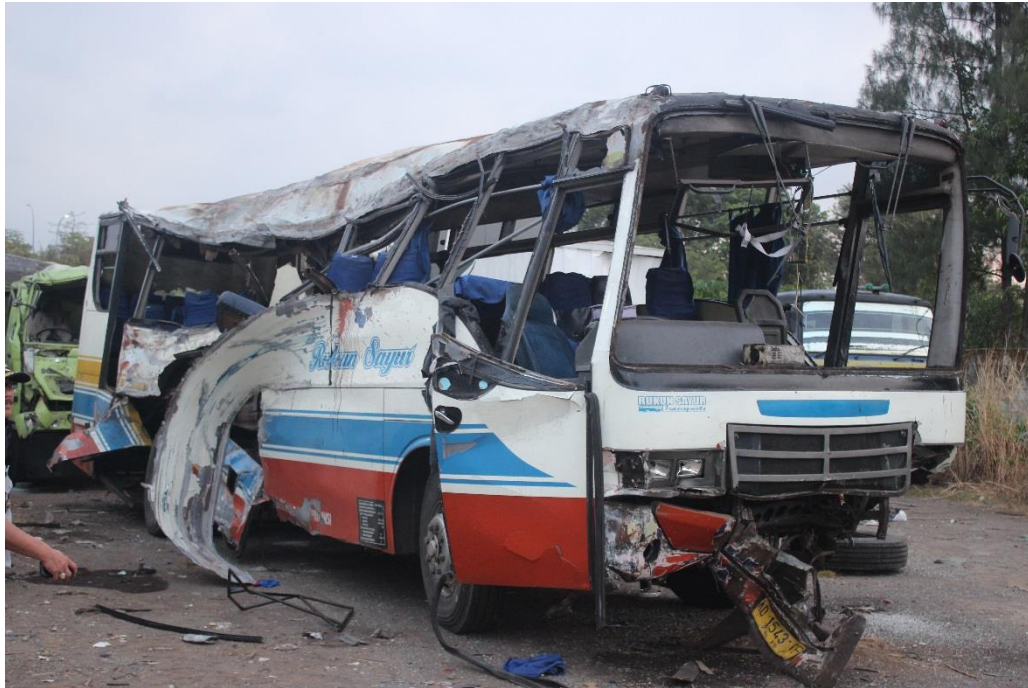
Gambar 5. Kondisi bagian sebelah kanan Mobil Bus AD-1543-CF setelah terjadinya kecelakaan.

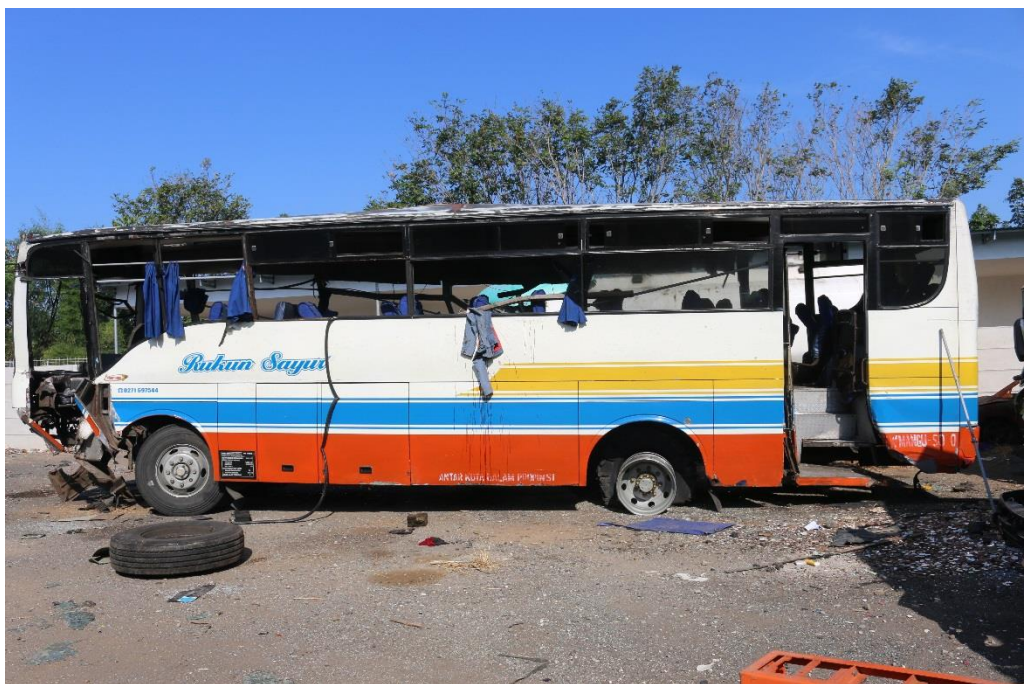
Gambar 6. Kondisi bagian sebelah kiri Mobil Bus AD-1543-CF setelah terjadinya kecelakaan.

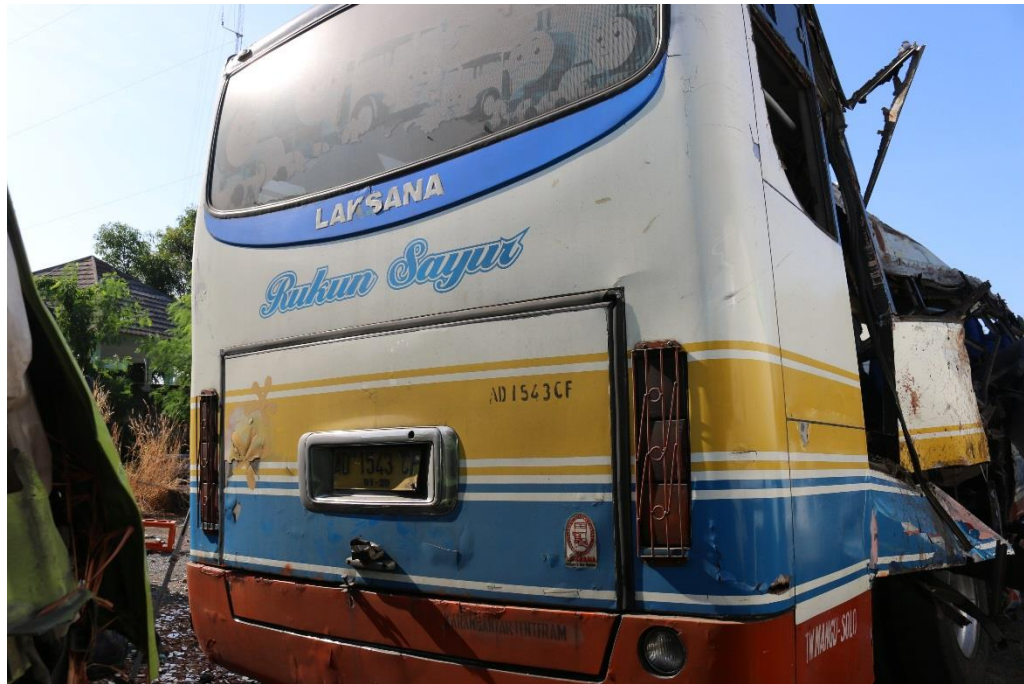
Gambar 7. Kondisi bagian belakang Mobil Bus AD-1543-CF setelah terjadinya kecelakaan.

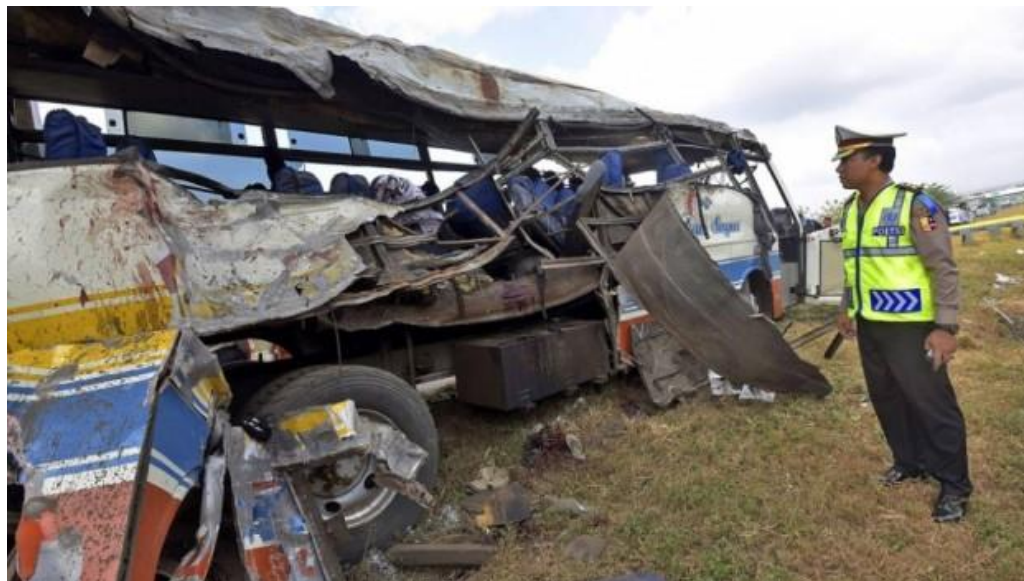
Gambar 8. Rangka dan struktur bagian kanan Mobil Bus AD-1543-CF yang terdeformasi dan patah.

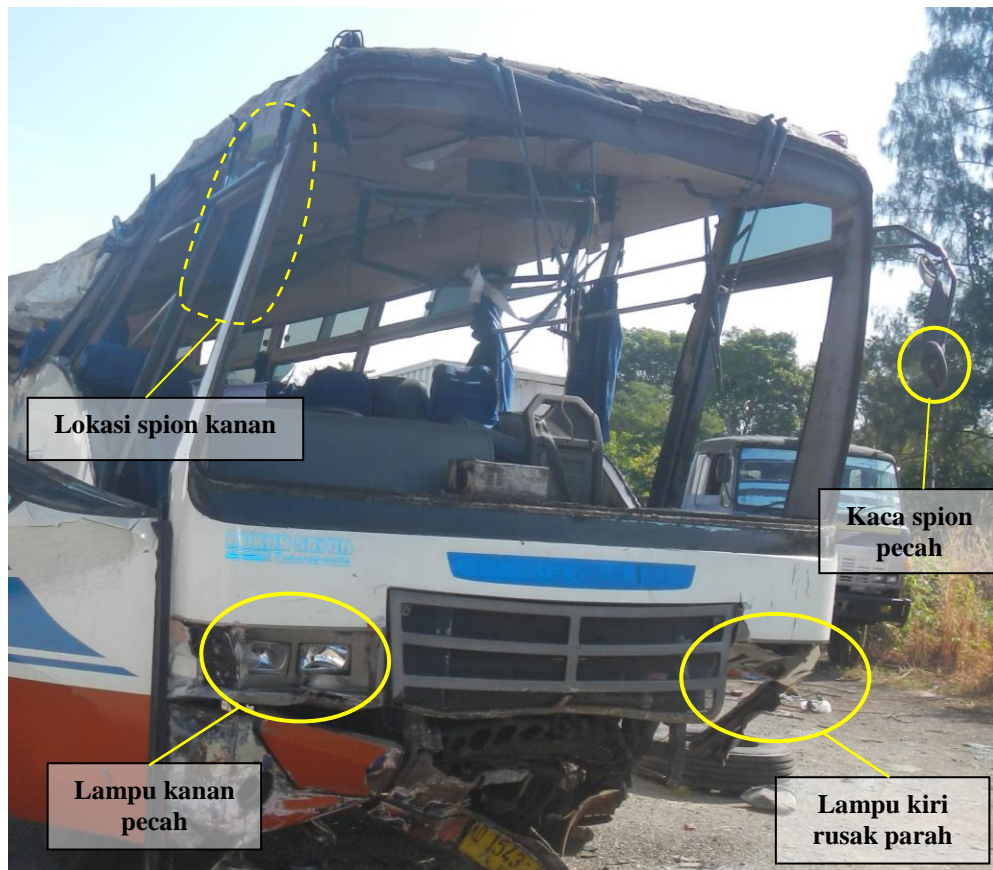
- Spion bagian kanan hancur dan terlepas, bagian kiri terdeformasi dan kacanya pecah (**Gambar 9**)
 - Deretan tempat duduk yang berada di bagian kanan mobil bus mengalami rusak parah (**Gambar 11**)
- b. Rangka Landasan dan *Body*:
- *Bumper* depan hancur dan terlepas (**Gambar 4**)
 - Rangka kabin penumpang bagian kanan tengah patah akibat menahan benturan dengan tiang (**Gambar 8**)
- c. Alat-alat kelengkapan:
- Penghapus kaca sisi kanan terdeformasi dan rusak parah (**Gambar 10**)
 - Lampu depan kanan pecah dan lampu depan kiri rusak parah (**Gambar 9**)
- d. Sistem Pemindah Daya dan Suspensi
Dudukan pegas daun dan *shackle* pegas daun roda belakang-kanan patah akibat benturan (**Gambar 12**)

Gambar 9. Kelengkapan kendaraan Mobil Bus AD-1543-CF pasca kecelakaan.

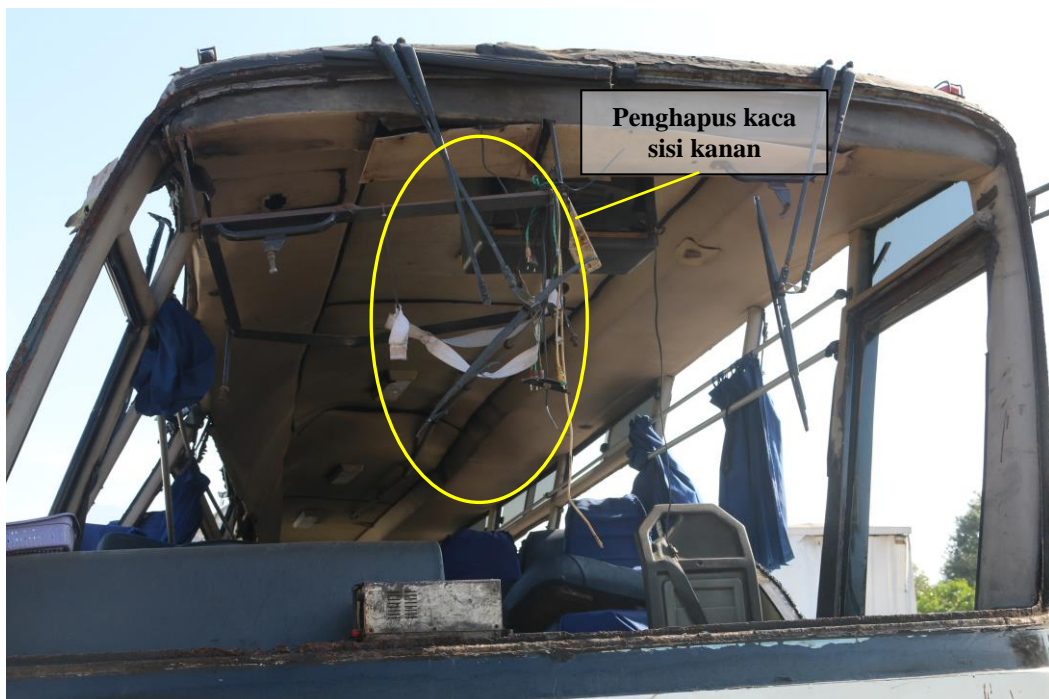
Gambar 10. Kerusakan kelengkapan kendaraan di bagian depan Mobil Bus AD-1543-CF.

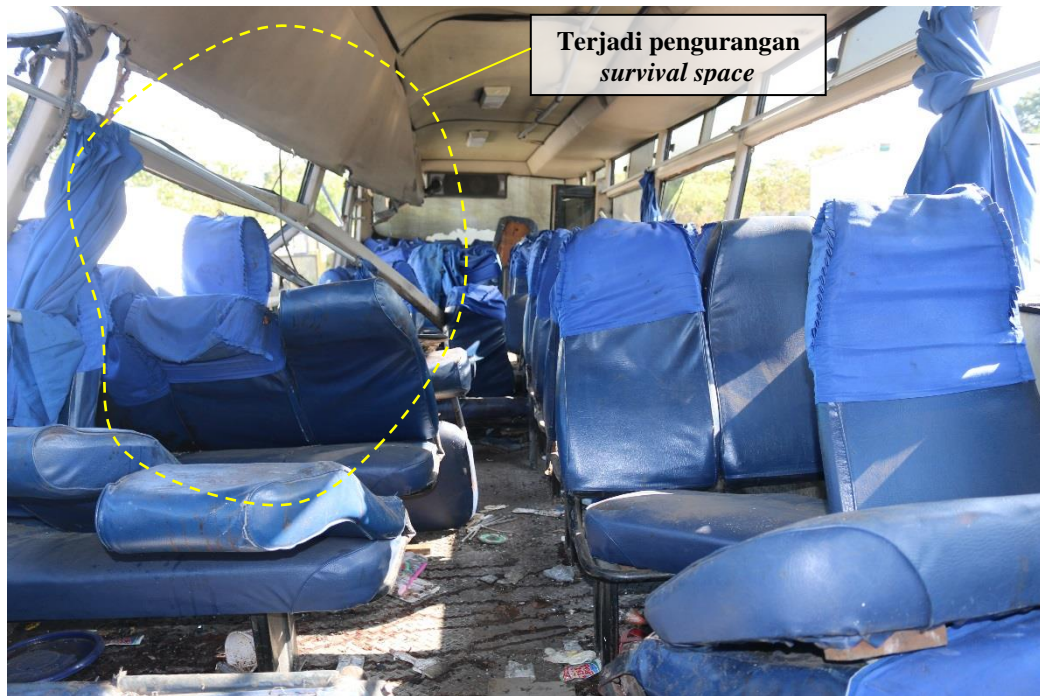
Gambar 11. Kondisi kompartemen penumpang Mobil Bus AD-1543-CF setelah terjadinya kecelakaan dilihat dari bagian depan mobil bus.

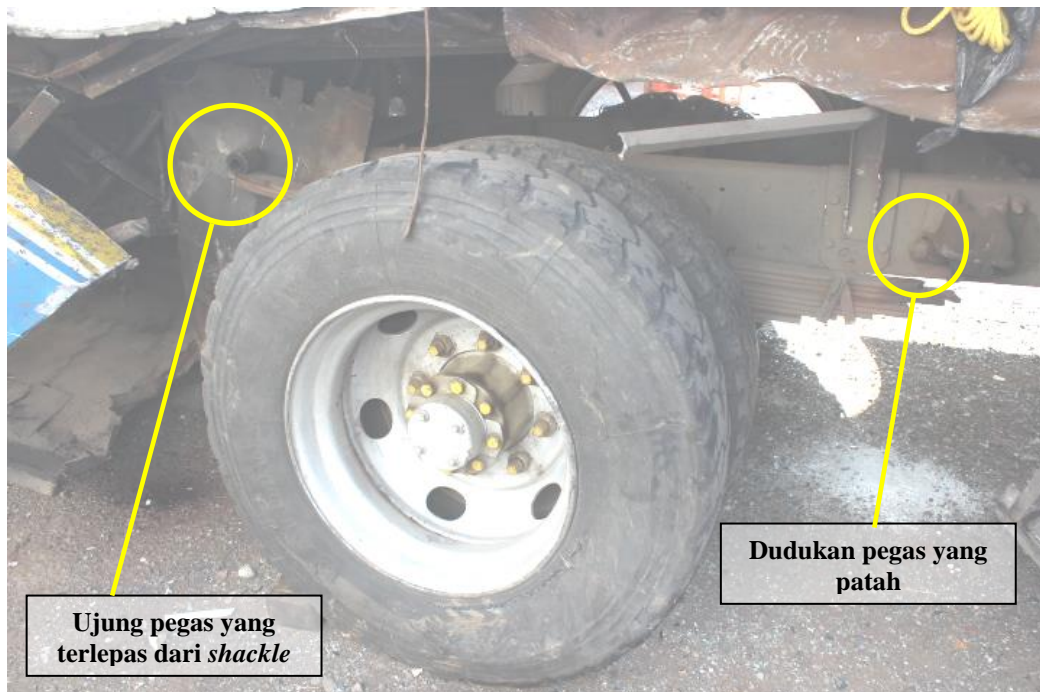
Gambar 12. Suspensi roda kanan-belakang Mobil Bus AD-1543-CF

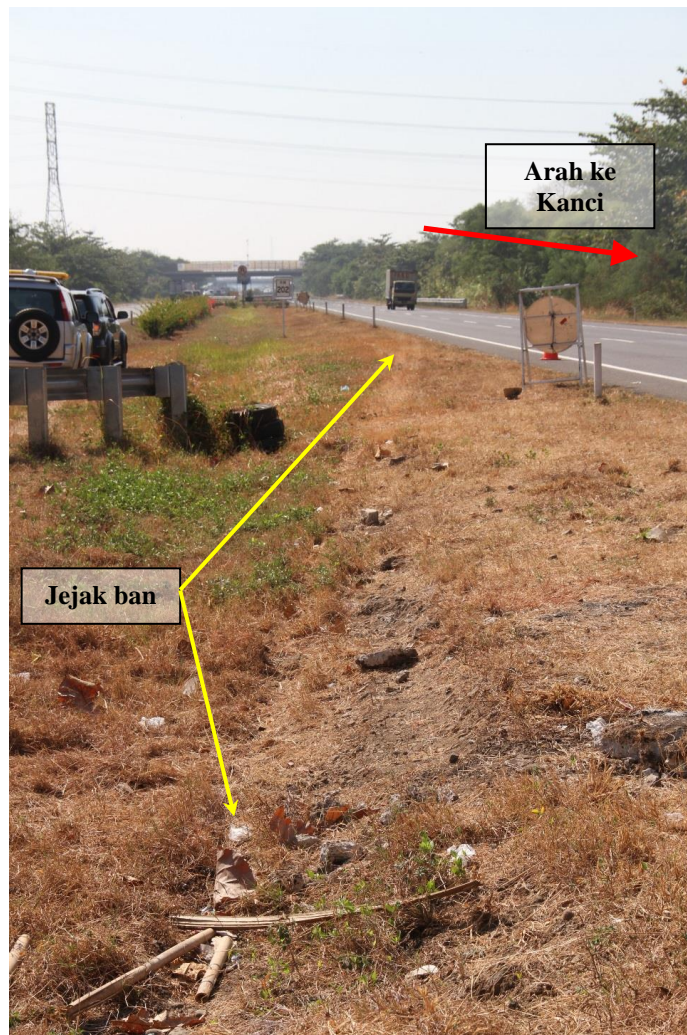
Jejak ban merupakan suatu temuan (*evidence*) penting yang dibutuhkan untuk penyusunan kronologi kecelakaan. Jejak ban dapat muncul ketika kendaraan melakukan pengereman, akselerasi berlebihan atau melakukan manuver yang tidak seharusnya. Jejak ban juga dapat muncul ketika kendaraan melalui permukaan yang nilai perkerasan dan atau koefisien geseknya rendah. Dari hasil investigasi ditemukan bahwa terdapat jejak ban di sekitar lokasi terjadinya kecelakaan. Jejak ban terlihat mulai dari tepi bahu kanan jalan, menyusuri median jalan, hingga berakhir di dekat tiang penyangga JPO (**Gambar 13, Gambar 14**). Di dekat lokasi bekas jejak ban juga terdapat kerusakan pada patok-patok reflektor dan juga *guardrail*. Hal ini mengindikasikan bahwa mobil bus bergerak keluar bahu kanan jalan ke arah median jalan dan kemudian mengarah menuju tiang penyangga JPO.

Gambar 13. Bekas penjejakan ban pada lokasi tempat terjadinya kecelakaan.

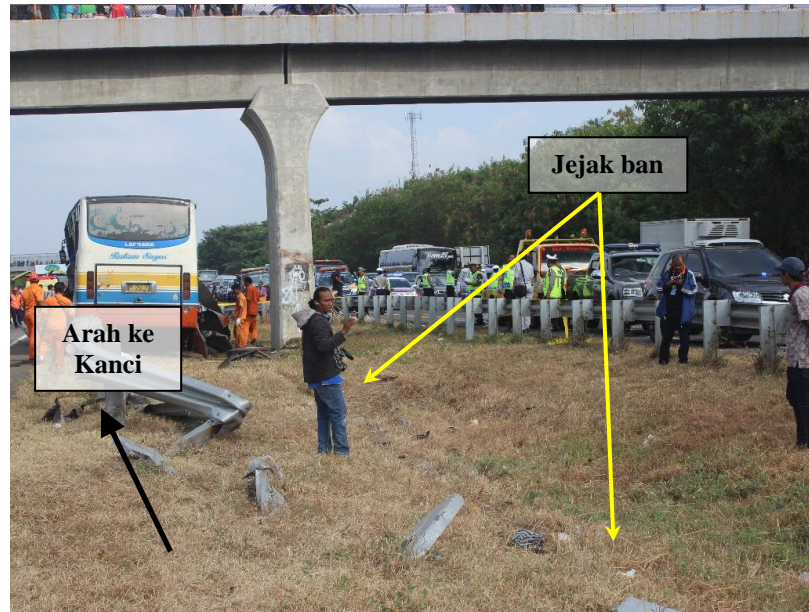
Gambar 14. Jejak ban yang terlihat mengarah ke lokasi tiang penyangga JPO yang tertabrak mobil bus

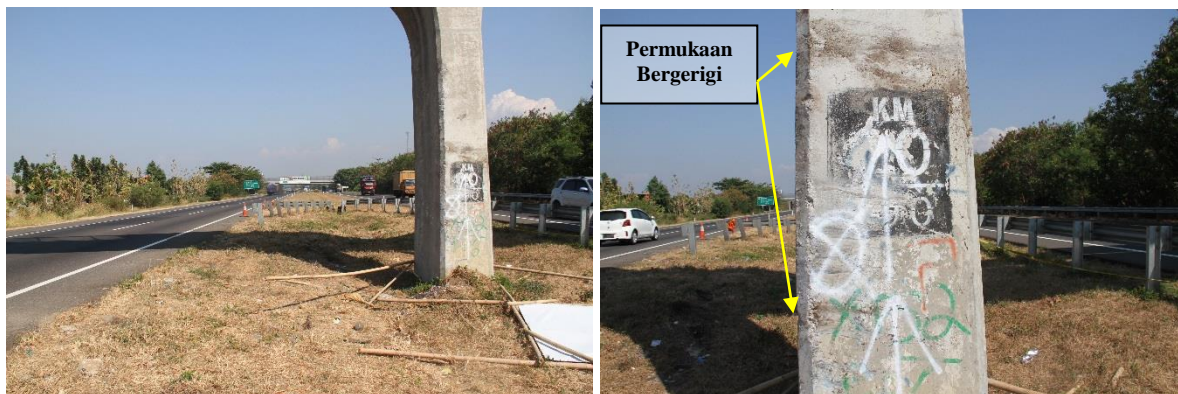
Tiang penyangga JPO di lokasi terjadinya kecelakaan merupakan suatu *hazard* yang menyebabkan terjadinya tingkat kerusakan utama pada mobil bus. Kerusakan yang terjadi pada tiang penyangga ini adalah berupa kerusakan kecil pada suatu bagian di salah satu sudut tiang (**Gambar 16**). Kondisi permukaan di salah satu sudut tersebut menjadi seperti bergerigi karena banyak bagian yang terkelupas ketika berbenturan dengan mobil bus (**Gambar 16**).

Gambar 16. Kondisi tiang penyangga jembatan pasca terjadinya kecelakaan.

Terkait dengan kasus kecelakaan Mobil Bus Rukun Sayur AD-1543-CF, konstruksi JPO yang menempatkan salah satu tiang penyangganya di median jalan dapat menimbulkan masalah keselamatan. Tiang penyangga JPO yang terletak di median jalan berpotensi untuk menjadi suatu *hazard*. Pada kejadian kecelakaan, mobil bus yang oleng ke median jalan terhenti karena menabrak tiang penyangga JPO.

- a. Menghindari semaksimal mungkin pemasangan tiang penyangga jembatan yang diletakkan di median jalan tol sesuai PP No. 15 Th. 2005 tentang Jalan Tol Pasal 41 Ayat 3.
- b. Memasang peredam tumbukan pada objek-objek yang merupakan *hazard* (tiang JPO) pada jalan tol sesuai dengan PP No. 15 Th. 2005 tentang Jalan Tol Pasal 5 Ayat 5.
- c. Mengevaluasi ulang keefektivan *guardrail* agar dapat meningkatkan keselamatan jalan tol.

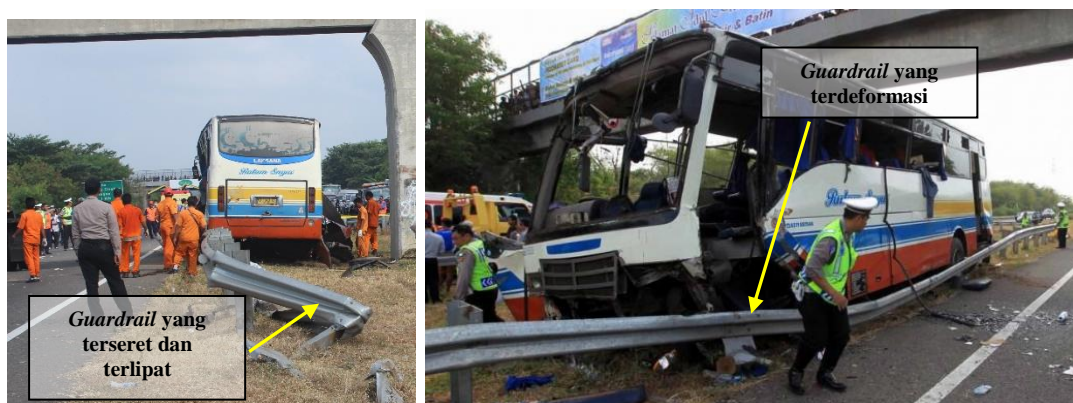
Khusus untuk 1 rangkaian *guardrail* yang tertabrak mobil bus ditemukan dalam kondisi rusak berat. Terdapat beberapa segmen *guardrail* sepanjang ± 7 m yang terlipat karena ikut terseret oleh mobil bus. Segmen-segmen *guardrail* tersebut juga tercabut dari patoknya. Selain itu, terdapat juga beberapa segmen *guardrail* sepanjang 12 m yang mengalami deformasi (**Gambar 17**).

Gambar 17. Kondisi *guardrail* akibat tertabrak oleh mobil bus.

Terkait dengan permasalahan di atas, kelengkapan jalan lainnya yang menjadi temuan dalam kecelakaan ini adalah tidak optimalnya fungsi *guardrail* yang melingkupi tiang penyangga JPO. Telah diketahui bahwa adanya tiang penyangga JPO yang terletak di median jalan merupakan suatu yang mungkin terjadi. Sehingga pengendara perlu dilindungi dari *hazard* tiang penyangga JPO yang ada dengan menggunakan suatu rel penghalang (*guardrail*). Akan tetapi, terkait dengan desain *guardrail* yang berada di lokasi terjadinya kecelakaan, harus dilakukan pengkajian ulang. Desain dan material *guardrail* saat terjadi kecelakaan menyebabkan mobil bus setelah menabraknya, tidak dapat kembali ke jalur asal.

Lebih lanjut, telah diketahui bahwa pada kasus kecelakaan ini, *guardrail* tidak mampu untuk menahan laju mobil bus yang menabrak pada bagian ujungnya sehingga mobil bus bertabrakan dengan tiang penyangga JPO. Oleh karena tabrakan tersebut merupakan sesuatu yang tidak dapat dihindari maka solusi terbaik adalah meminimalisir efek benturan yang terjadi. Diperlukan adanya suatu pengurangan laju kendaraan maupun pengurangan gaya benturan yang terjadi pada *hazard*. Pada bagian median jalan dapat dipasang suatu *resting* yang dapat mengurangi laju kendaraan. Sedangkan pada bagian tiang penyangga JPO dapat dipasang suatu struktur peredam (*cushion*). Dengan dua kombinasi perangkat ini maka efek benturan dapat dikurangi semaksimal mungkin.

- a. Mengkaji ulang Peraturan Direktur Jenderal Perhubungan Darat, No. SK.7234/AJ.401/DRJT/2013 tentang Petunjuk Teknis Perlengkapan Jalan untuk masalah *guardrail* agar berfungsi lebih efektif.
- b. Meneliti peredam tumbukan pada objek-objek yang merupakan *hazard* (seperti tiang JPO) pada jalan tol sesuai dengan PP No. 15 Th. 2005 tentang Jalan Tol Pasal 5 Ayat 5.
- c. Melakukan penelitian tentang uji tipe mobil bus agar memenuhi persyaratan *crashworthiness* secara internasional.
- d. Melakukan kajian pengaruh puasa terhadap tingkat kebugaran, reaksi dan antisipasi menghadapi kondisi-kondisi kritis bagi pengemudi angkutan umum ditinjau dari aspek kesehatan dan agama.

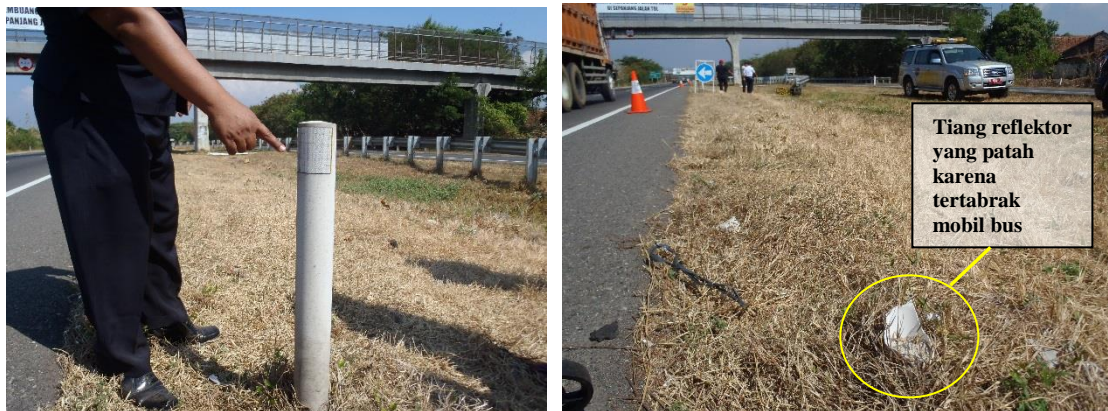
Fasilitas bangunan dan kelengkapan jalan lainnya yang juga mengalami kerusakan adalah patok reflektor. Ketika mobil bus oleng ke kanan, mobil bus menabrak 2 patok reflektor. Reflektor tersebut patah dan pecah pada bagian pangkalnya (**Gambar 18**).

Gambar 18. Tiang reflektor di sekitar lokasi terjadinya kecelakaan.

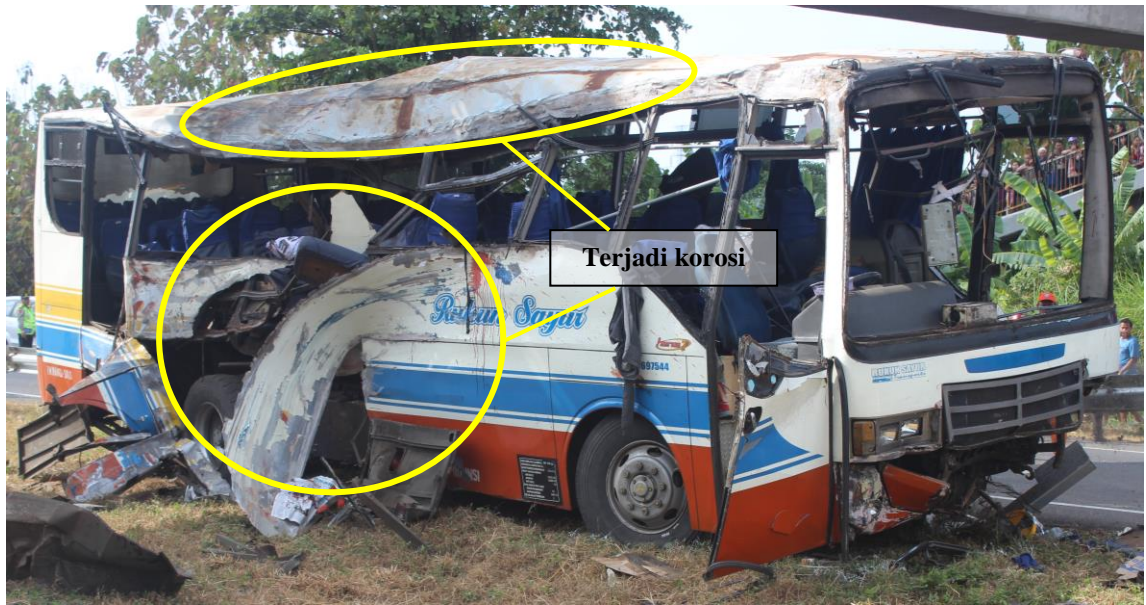
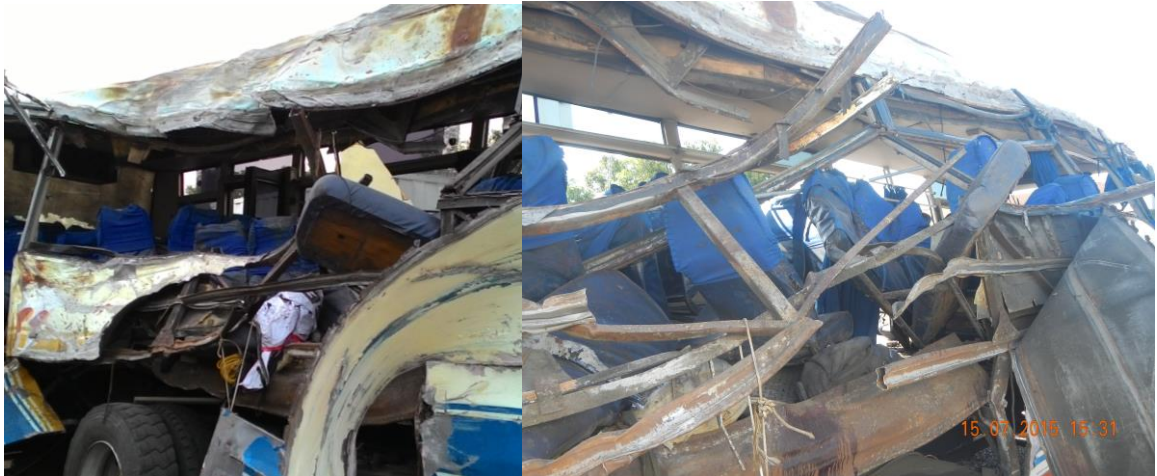
- 5) Adanya korosi pada *superstructure* mengakibatkan pelemahan *structural integrity* (kekokohan) yang mengakibatkan *survival space* bus di bawah kriteria keselamatan.

- 15) Kerangka *body* dan pelat *supersructure* mobil bus mengalami korosi (**Gambar 22**)
- 16) Pada Bus Rukun Sayur yang mengalami kecelakaan tidak dilengkapi dengan peralatan tanggap darurat seperti antara lain alat pemadam kebakaran, palu pemecah kaca, dll.

Gambar 22. Temuan korosi pada *superstructure* mobil bus.

Dengan adanya korosi, kekuatan (*strength*) dari kerangka *body* serta pelat-pelat yang terpapar oleh korosi akan terpengaruh. Semakin parah tingkat korosi yang terjadi pada suatu komponen maka semakin berkurang kekuatan / *structural integrity* komponen tersebut. Dengan terkorosinya suatu komponen maka komponen tersebut akan mudah untuk terdeformasi atau mengalami patah (*failure*). Akibatnya adalah apabila terjadi *impact* pada *superstructure* mobil bus yang terkorosi maka dampak tersebut akan menyebabkan perubahan bentuk (deformasi) yang ekstrim pada *superstructure* mobil bus sehingga secara langsung juga mengganggu ruang keselamatan penumpang (mengurangi *survival space*).

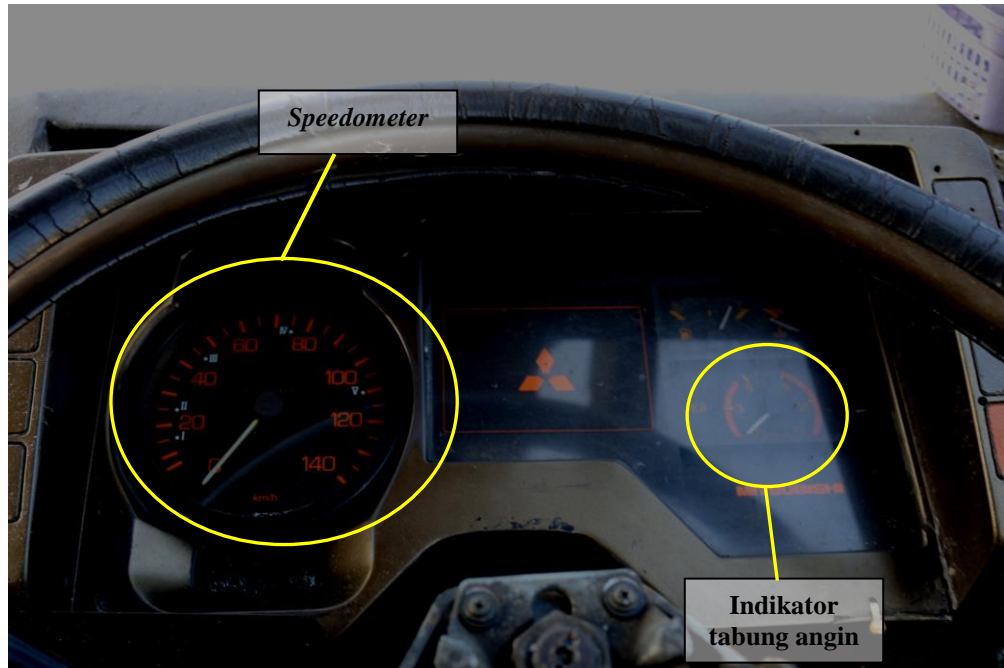
Gambar 23. Panel *dashboard* Mobil Bus AD-1543-CF.

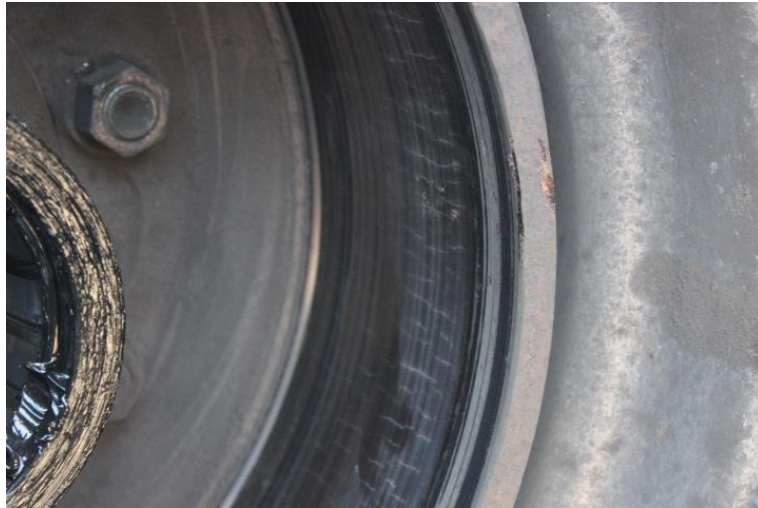
Gambar 25. Keausan pada tromol rem.

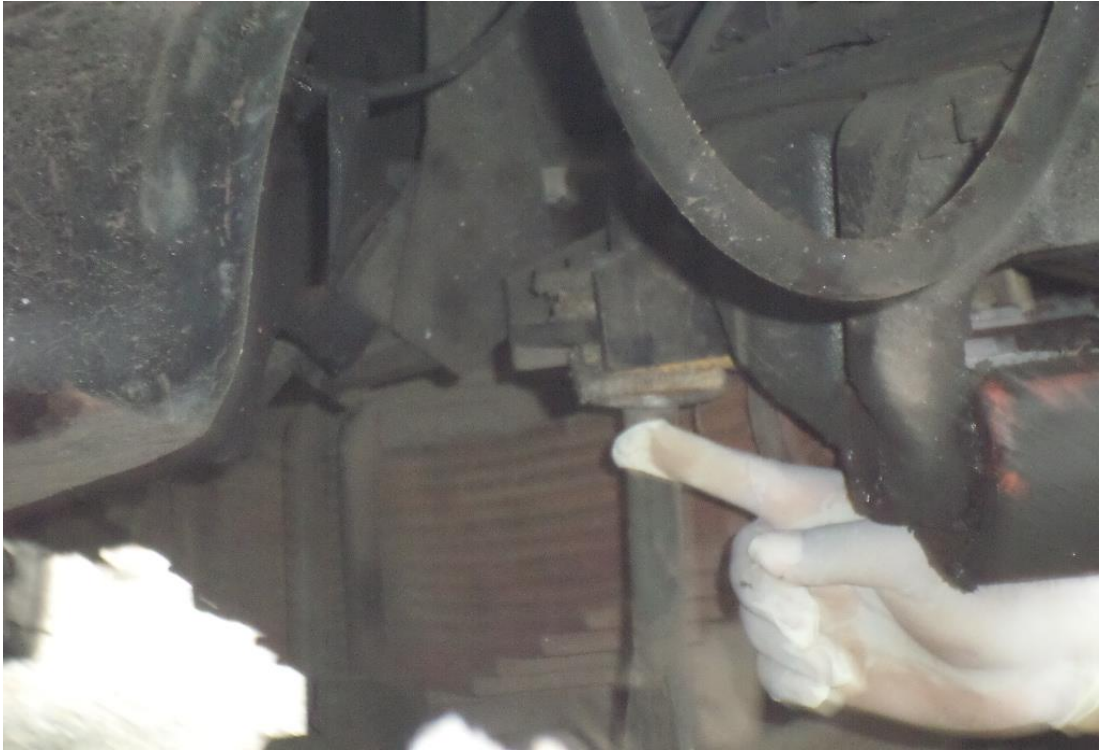
Gambar 30. Karet *stabilizer* yang tidak original.

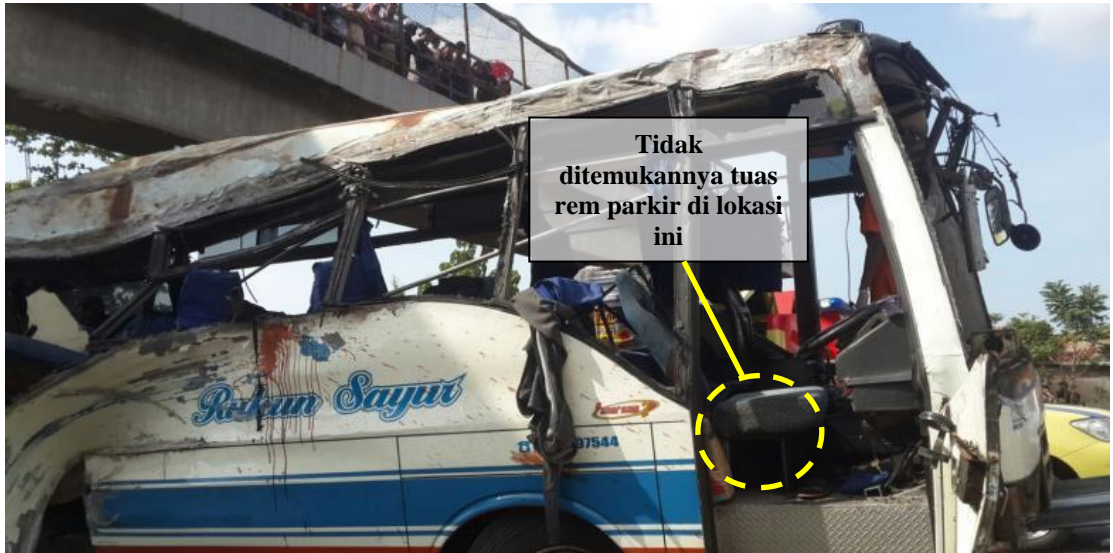
- 13) Tidak terdapat rem parkir pada kendaraan mobil bus (**Gambar 31**)
- 14) Kaca samping kiri-tengah mobil bus tidak menggunakan kaca aman (*safety glass*) ditunjukkan pada Gambar 32.

Gambar 31. Temuan berkaitan dengan kelengkapan keselamatan.

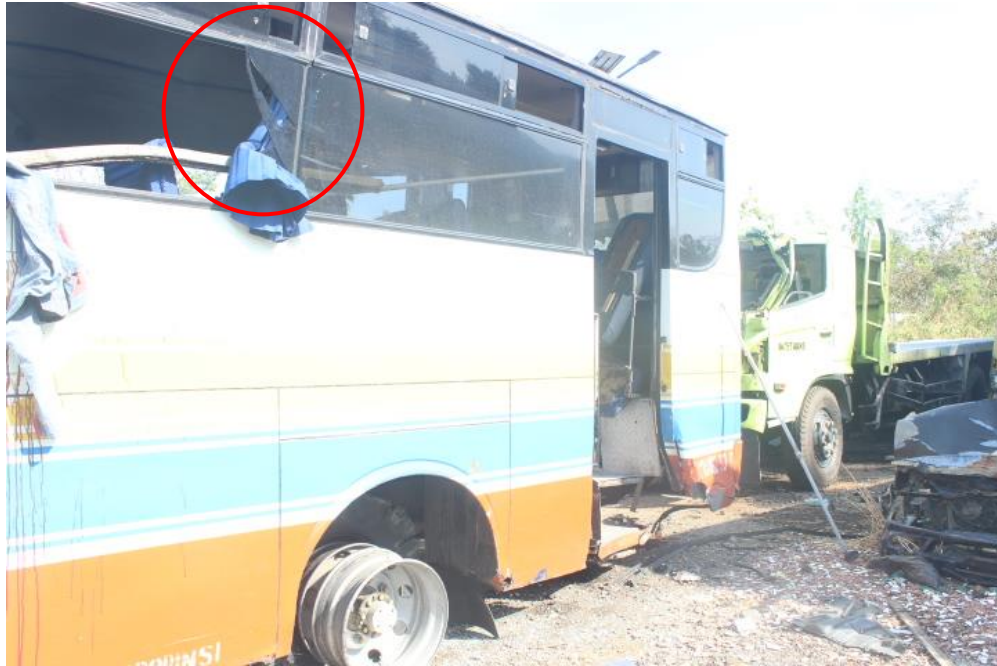
Gambar 32. Bagian kaca mobil bus yang terlihat tidak menggunakan material safety.
