**KOMITE NASIONAL KESELAMATAN TRANSPORTASI  
REPUBLIK INDONESIA**

**FINAL**  
**KNKT.15.12.05.01**

**Laporan Investigasi Kecelakaan Lalu Lintas Dan Angkutan Jalan**

**Kecelakaan Antara KA KRL 1528 Relasi Jatinegara – Bogor Dengan  
Mobil Bus Metromini B-7760-FD Jurusan Jembatan Lima - Kalideres  
Di JPL 05 KM 03 + 739 Jalan Tubagus Angke,  
Kecamatan Tambora Jakarta Barat  
Minggu, 6 Desember 2015, Pukul 08.43 WIB**

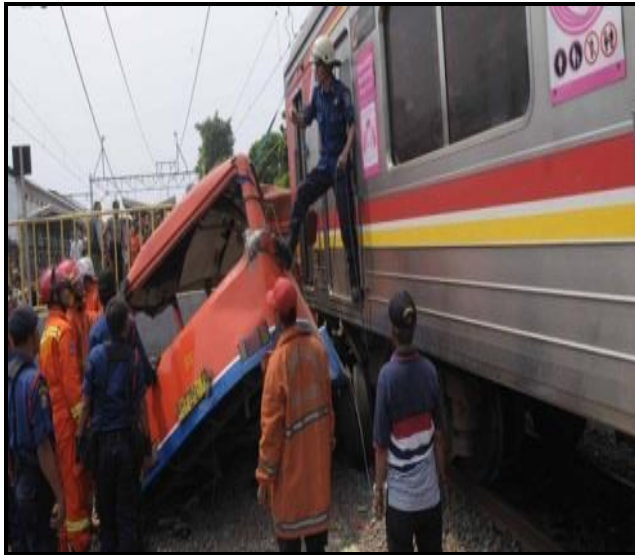
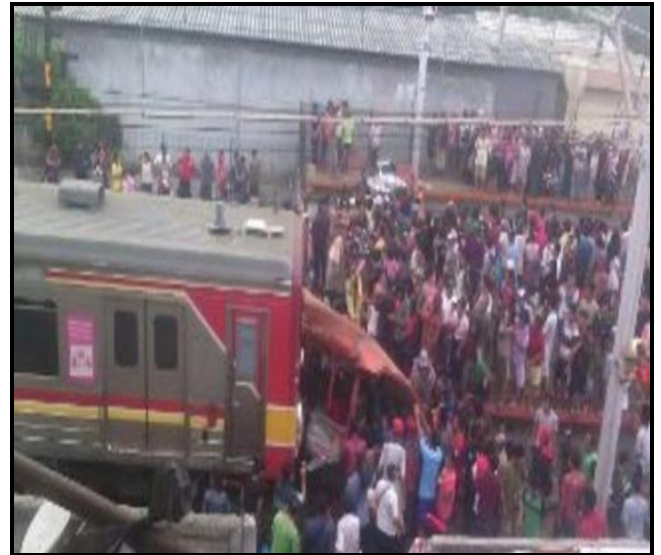
Gambar 2. Posisi akhir metromini dan KA KRL 1528 setelah terjadinya kecelakaan

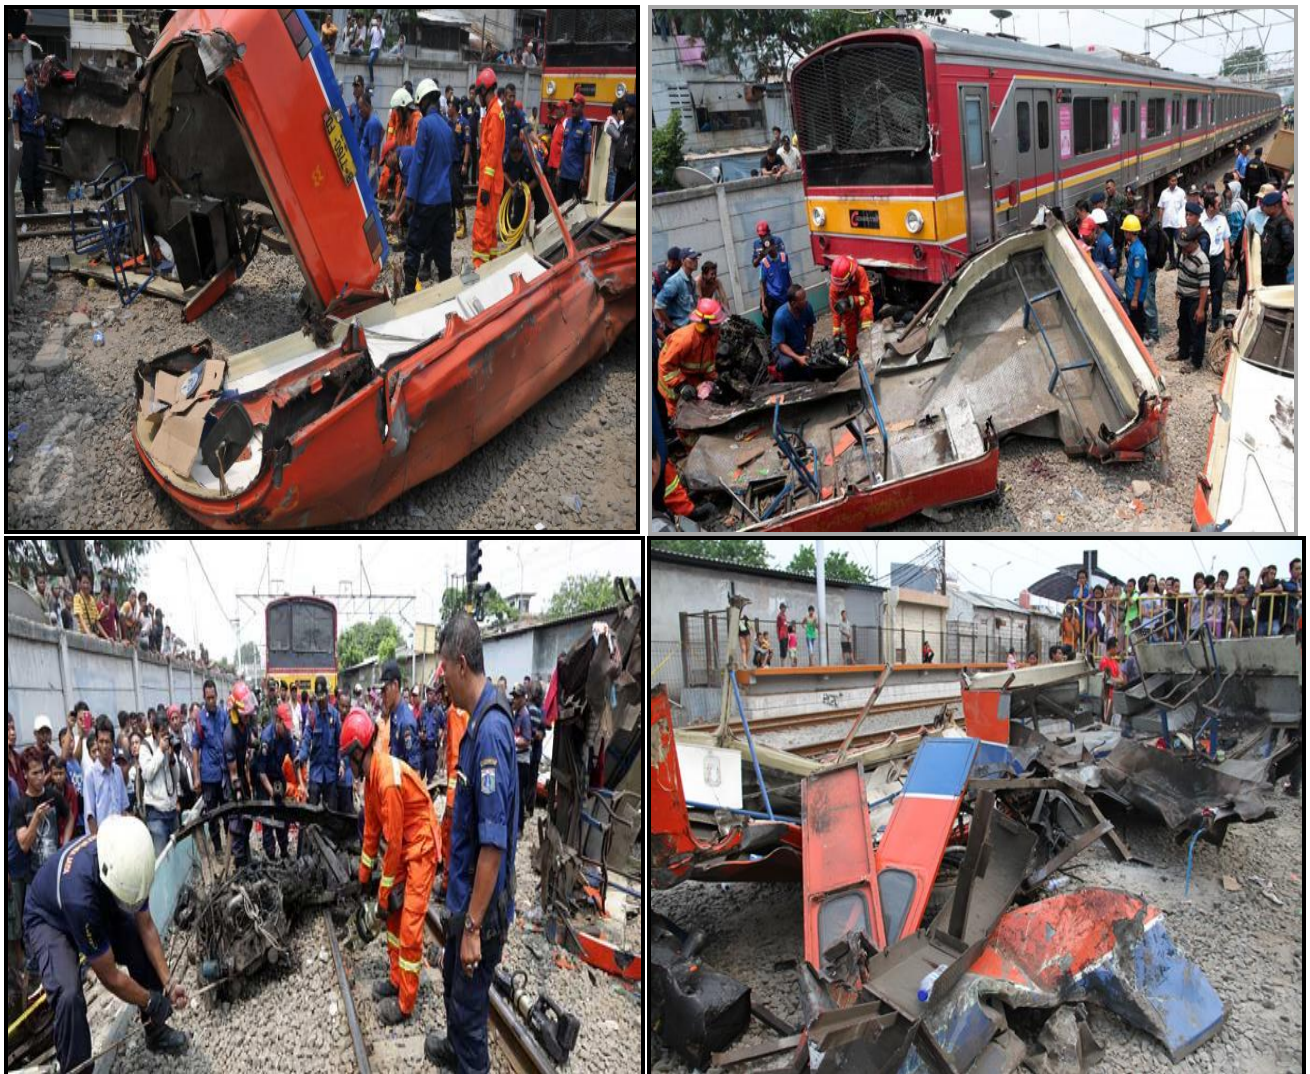
Kondisi metromini setelah tertabrakoleh KA KRL 1528 mengalami kerusakan parah pada seluruh bagian kendaraan (Gambar 3). Deformasi yang luar biasa diduga bukan hanya karena terjadinya tabrakan namun karena rangka metromini juga telah mengalami korosi. Deformasi yang luar biasa tersebut mengakibatkan survival space bagi penumpang tidak dapat dipertahankan.

Gambar 3. Kondisi metromini setelah terjadinya kecelakaan

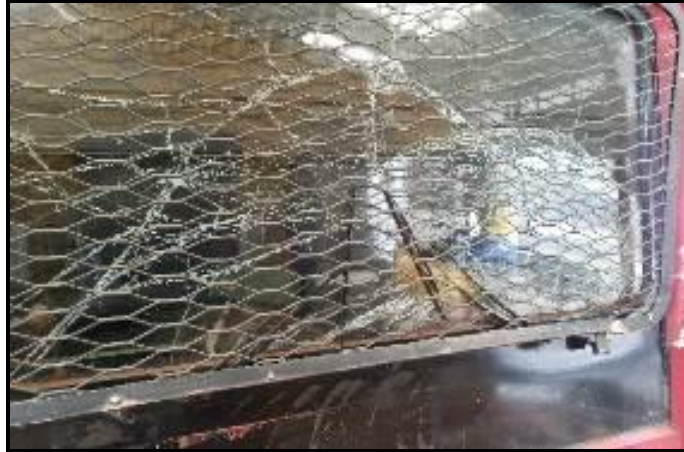
1. Kaca depan 1 unit.
2. Ram pengaman kaca 1 unit
3. Wiper 2 buah

**Gambar 5. Kaca kabin bagian depan dan pelindungnya pecah dan rusak.**

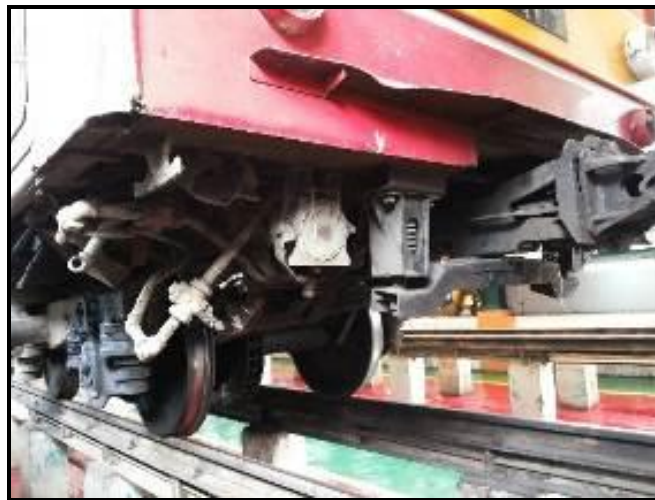
**Gambar 6. Cow hanger rusak parah**

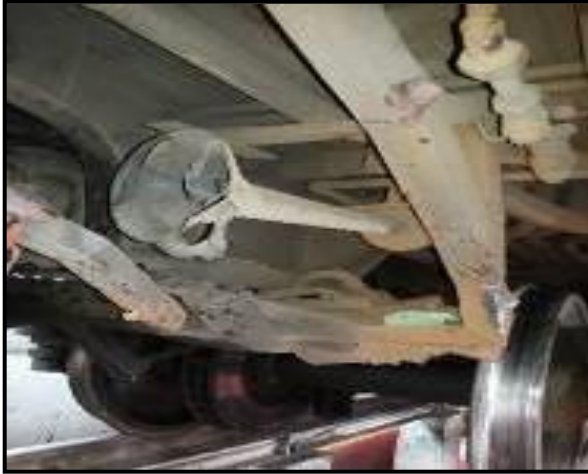
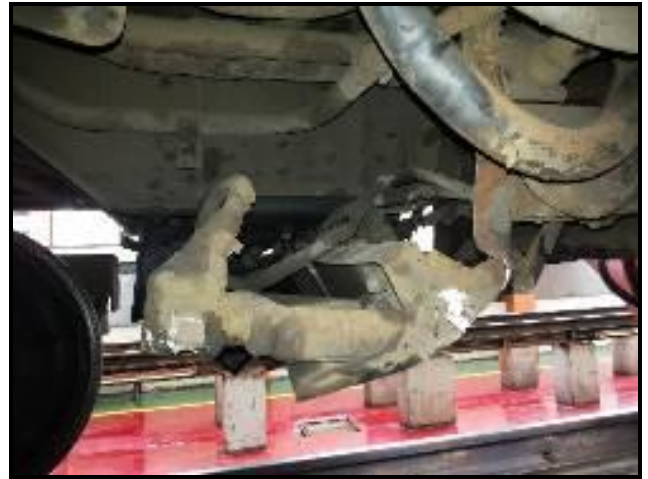
**Gambar 7. Unit ATS terlepas dan *horn* rusak**

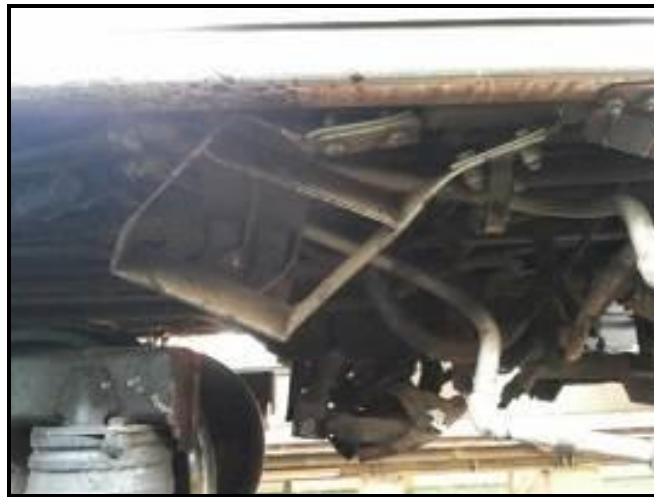
**Gambar 8. Tangga masinis rusak kiri dan kanan**

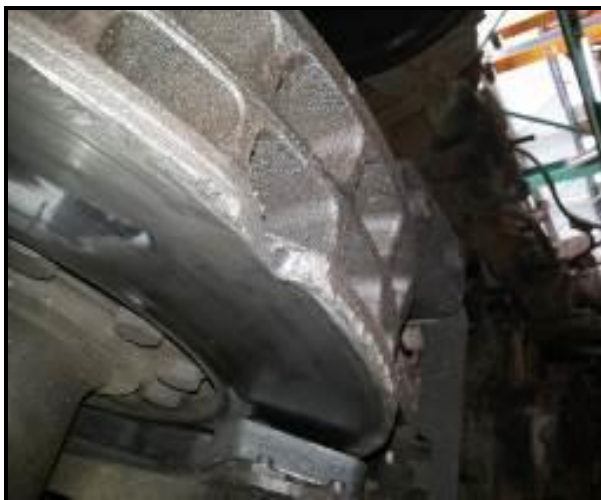
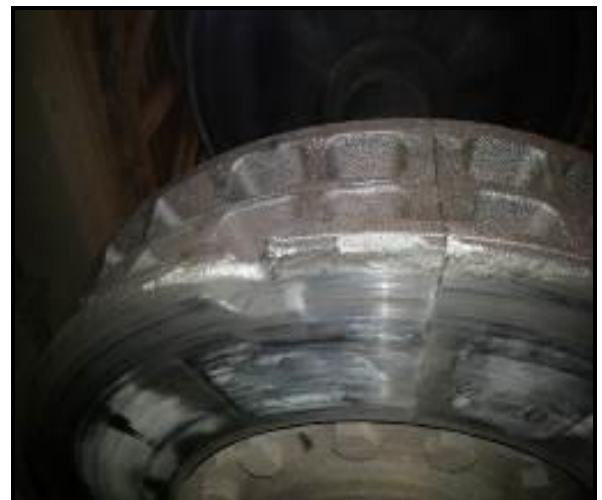
**Gambar 9. *Disc brake* terkikis dan permukaan *disc* tergores**

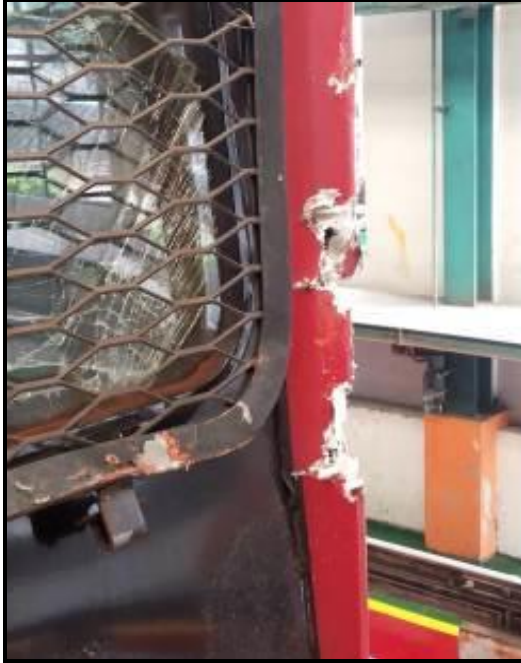
**Gambar 10.** *Body* bagian depan sebelah kiri rusak

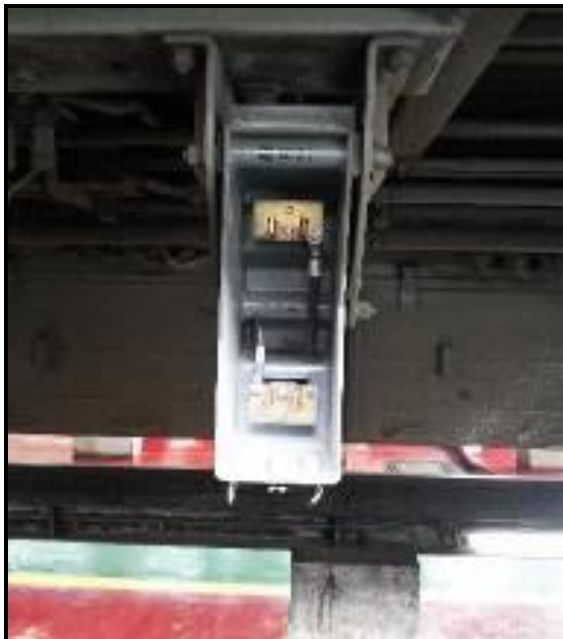
**Gambar 11.** Tutup *fuse box* (kotak sekring) dan *fuse* (sekring) hilang.

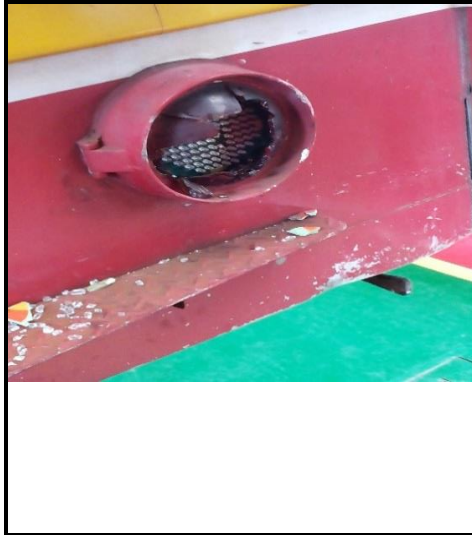
**Gambar 12. Tutup lampu dan lampu semboyan 21 pecah**

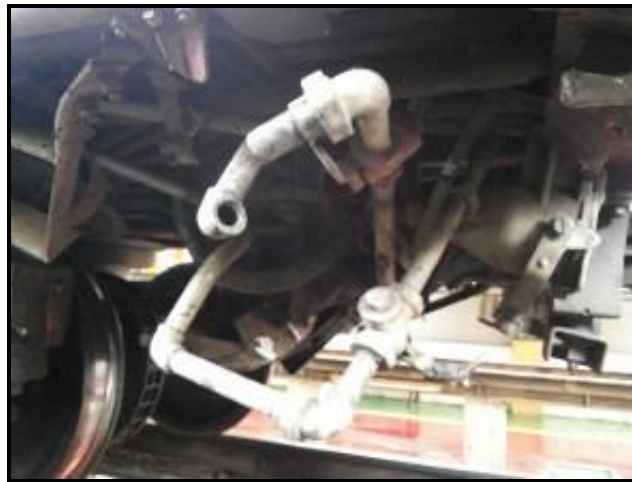
**Gambar 13. Pipa sistem udara saluran pengereman patah**

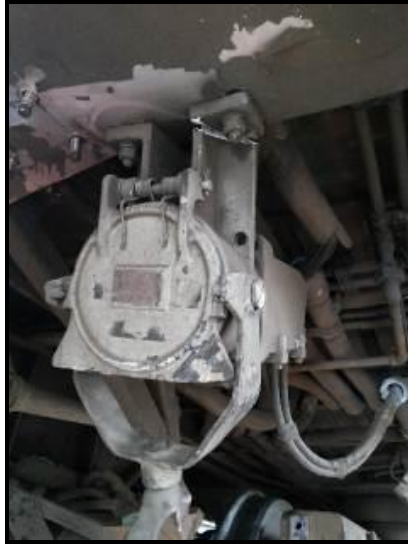
**Gambar 14. *Adaptor coupler electric* rusak**

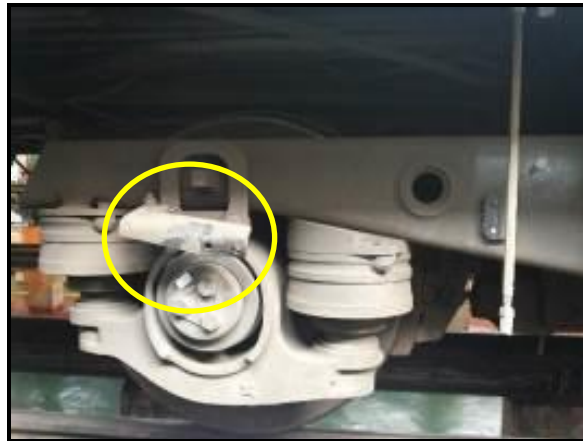
**Gambar 15. *Leveling valve* patah 1 buah.**

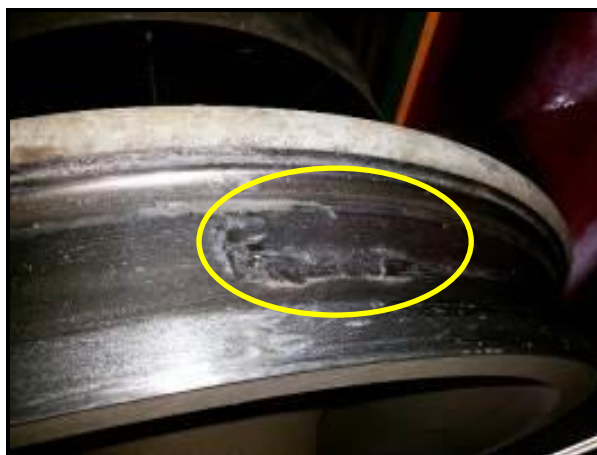
**Gambar 16. Tapak roda aus.**

Rangkaian nomor 205.30 mengalami keausan pada tapak roda sebanyak 3 (tiga) As  
Rangkaian 205.88 keausan pada tapak roda sebanyak 1 (satu) As

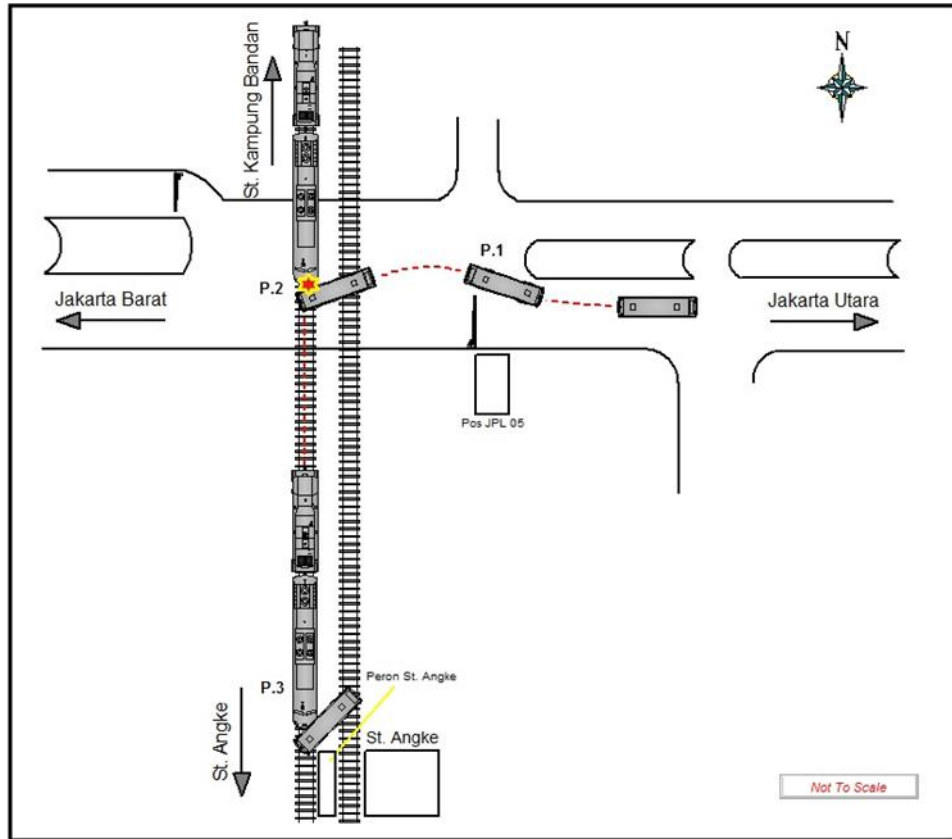
Gambar 17. Ilustrasi saat terjadi kecelakaan.

- P.1 : Posisi metromini sebelum kecelakaan
- P.2 : Metromini tertabrak KRL
- P.3 : Posisi terakhir setelah kecelakaan

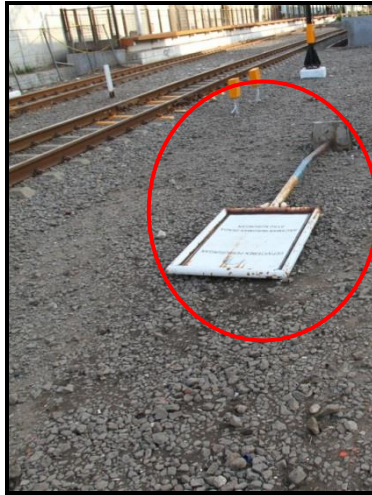
Kecelakaan ini juga mengakibatkan robohnya papan himbauan milik Kementerian Perhubungan.

Gambar 18. Papan himbauan milik Kementerian Perhubungan yang roboh

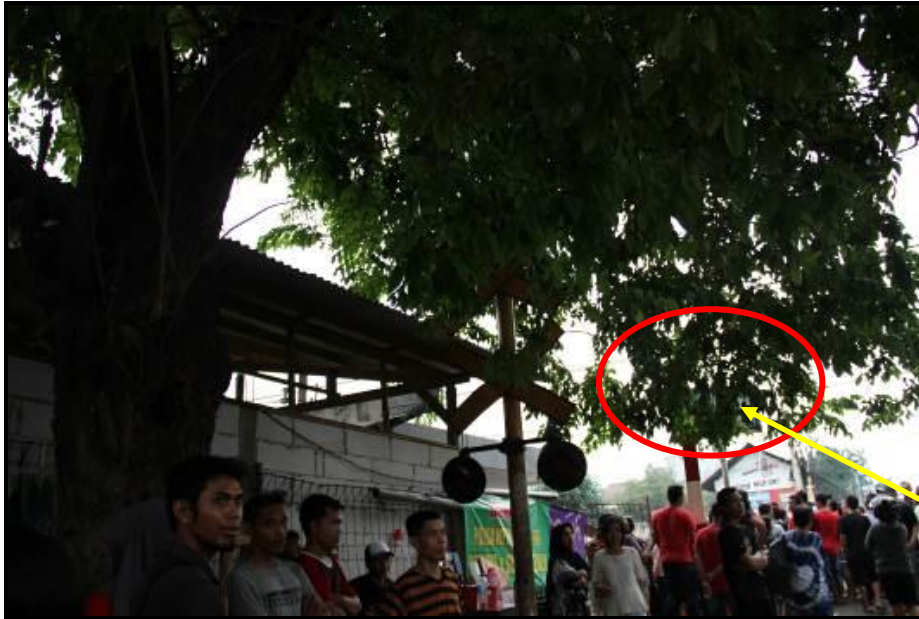
- 1) Papan peringatan “dahulukan perjalanan kereta api demi keselamatan kita bersama” dalam kondisi agak berkarat dan tertutup pohon yang rimbun. (Gambar 19)

**Gambar 19. Papan peringatan tertutup pohon yang rimbun**

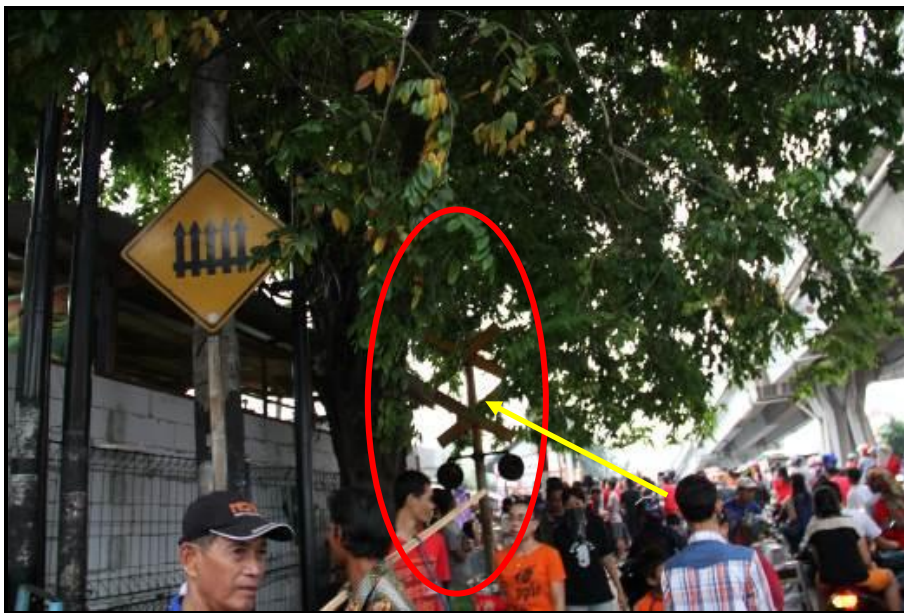
- 2) Rambu tentang adanya jalur ganda dan dilengkapi dengan sepasang lampu yang berkedip bergantian dalam kondisi tertutup pohon yang rimbun. (Gambar 20)

**Gambar 20. Rambu peringatan dalam kondisi tertutup pohon yang rimbun.**

Kondisi cat rambu dalam keadaan baik namun tertutup pohon yang rimbun. Rambu terletak di sisi kiri jalan dari arah Jembatan Lima menuju Kalideres. (Gambar 20)

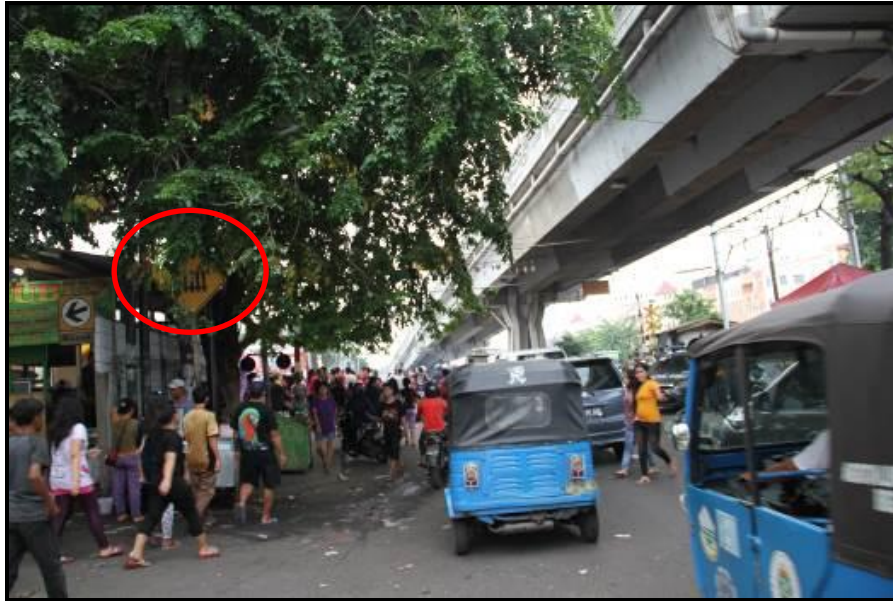
- 3) Rambu peringatan adanya perlintasan kereta api yang dijaga dalam kondisi tertutup pohon yang rimbun (Gambar 21)

**Gambar 21. Rambu peringatan adanya perlintasan kereta api yang dijaga dalam kondisi tertutup pohon yang rimbun sehingga tidak dapat terbaca oleh pengguna jalan.**

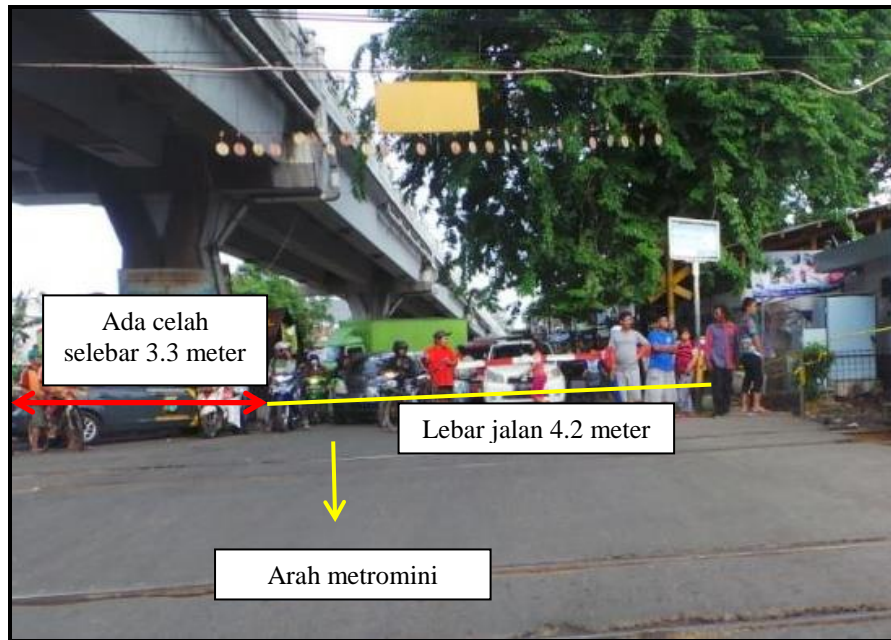
Ruas jalan Tubagus Angke dari arah Jembatan Lima menuju Kalideres sekitar perlintasan sebidang nomor 05, tidak ada marka tengah dan marka tepi. Serta terdapat celah selebar 3.3 meter sehingga metromini dapat melewati palang pintu dan masuk ke perlintasan kereta api. (Gambar 22).

Gambar 22. Ruas jalan Tubagus Angke yang tidak ada marka tengah dan marka tepi serta terdapat celah selebar 3.3 meter

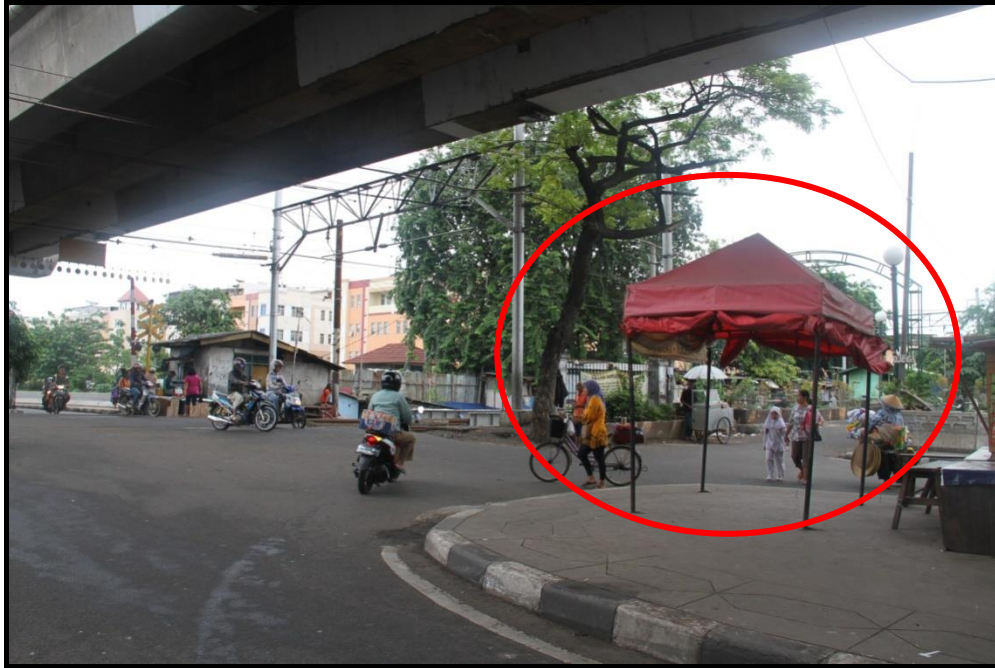
**Gambar 23. Ruang bebas pandang pengemudi metromini terhalang oleh keberadaan bangunan dan pohon sehingga pengemudi tidak dapat melihat KA KRL 1528 yang melaju dari arah Stasiun Kampung Bandan.**

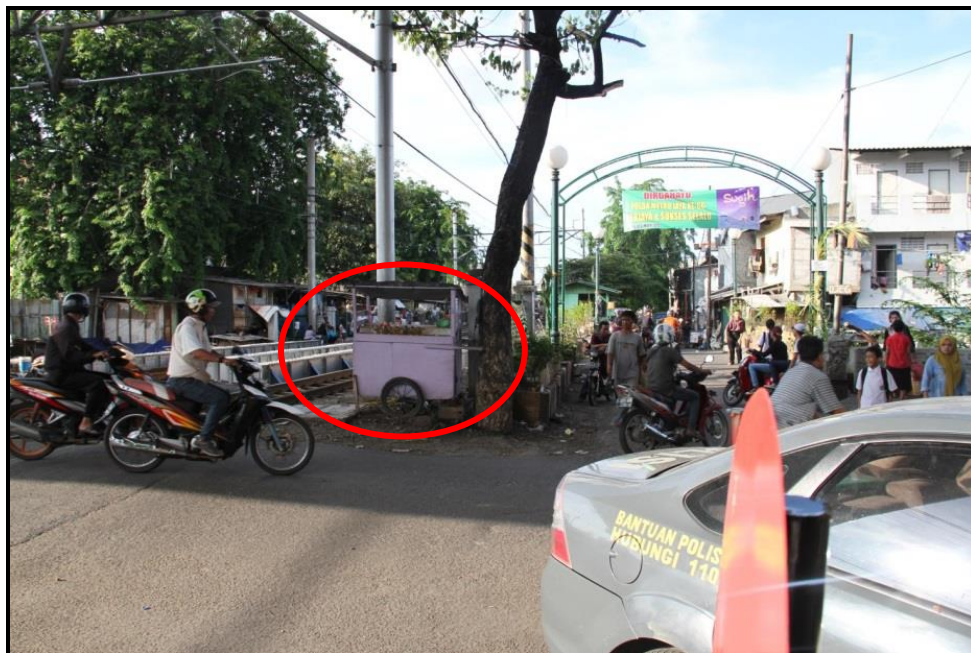
**Gambar 24. Kios bensin yang berada di sisi sebelah kanan rel**

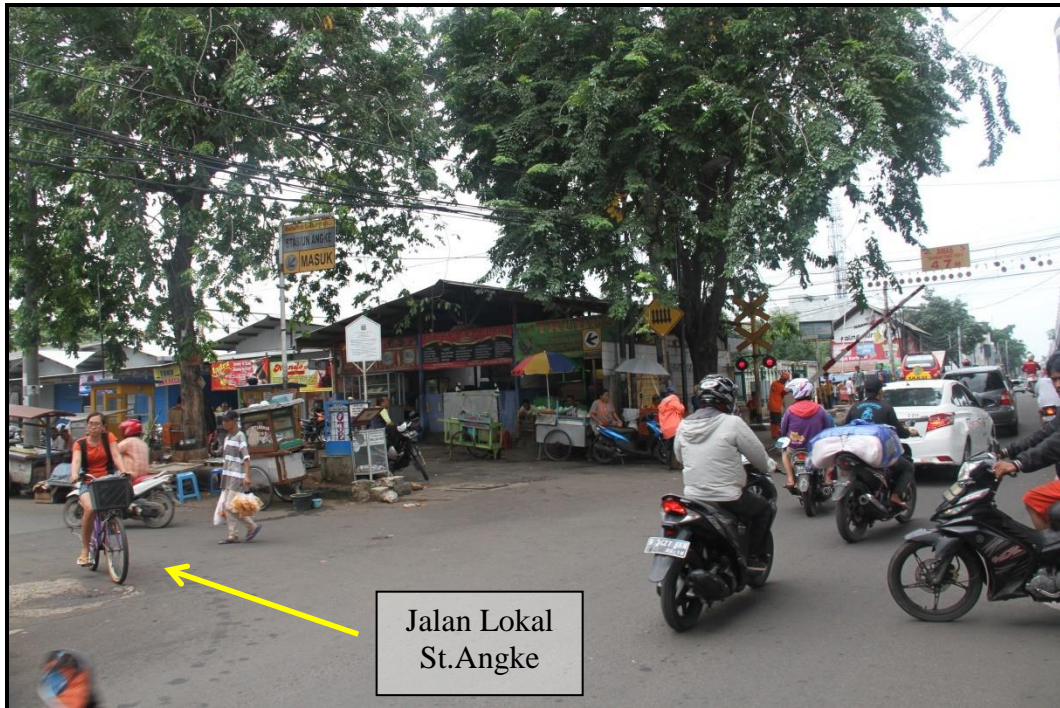
**Gambar 25. Jalan lokal yang menuju St.Angke**

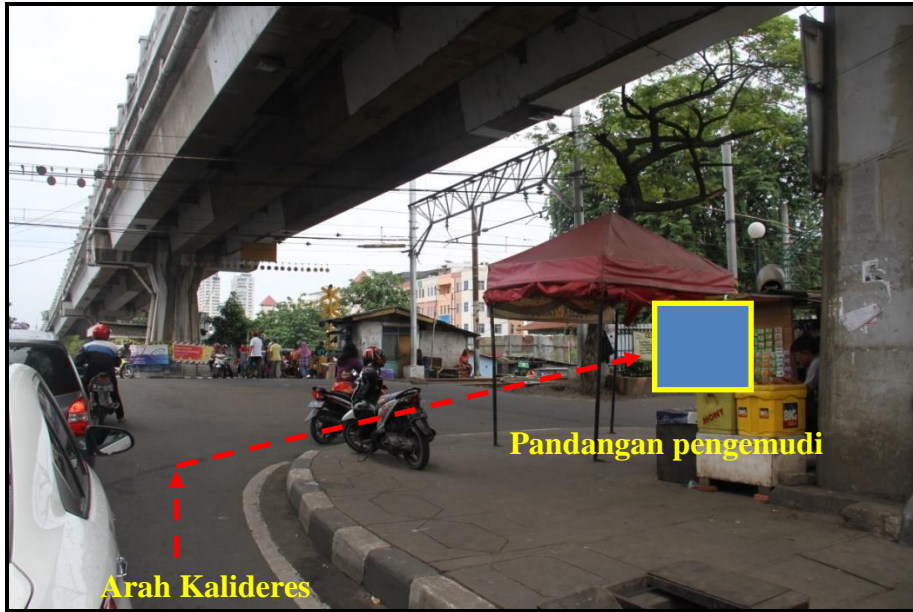
Gambar 26. Jarak pandang bebas pengemudi yang terhalang bangunan liar

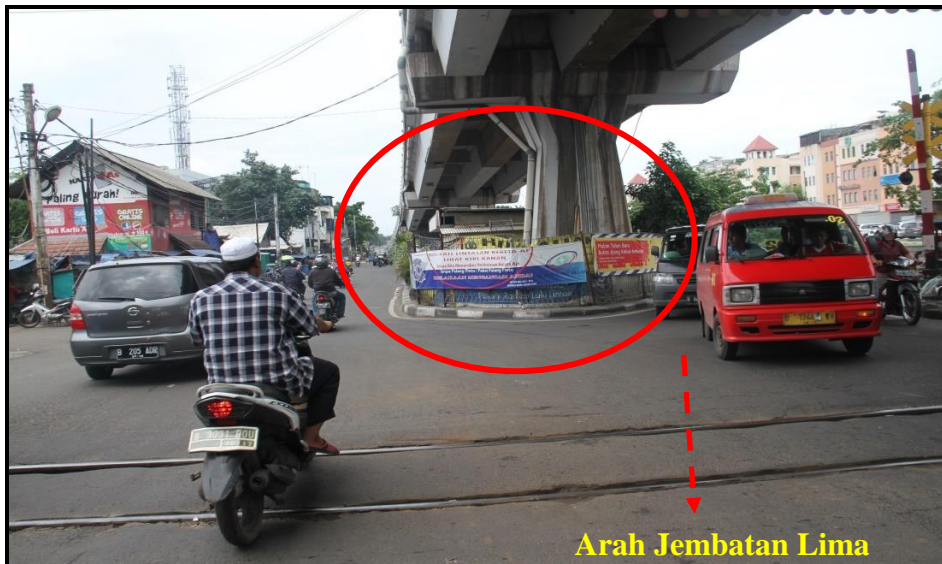
Gambar 27. Jarak pandang bebas pengemudi terhalang pos polisi yang berada di bawah *fly over*

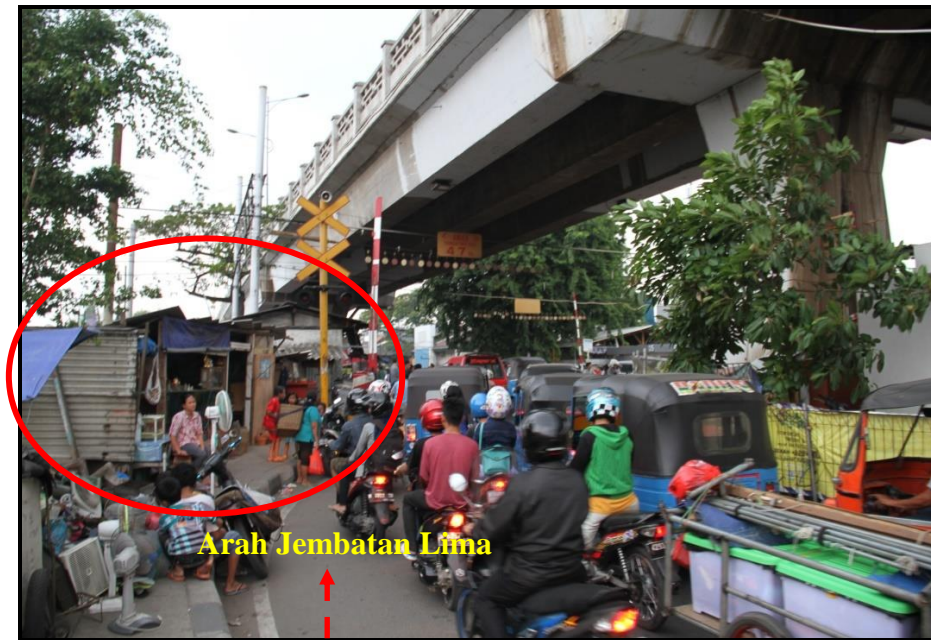
Gambar 28. Jarak pandang bebas pengemudi dari arah Kalideres menuju Jembatan Lima terhalang bangunan liar

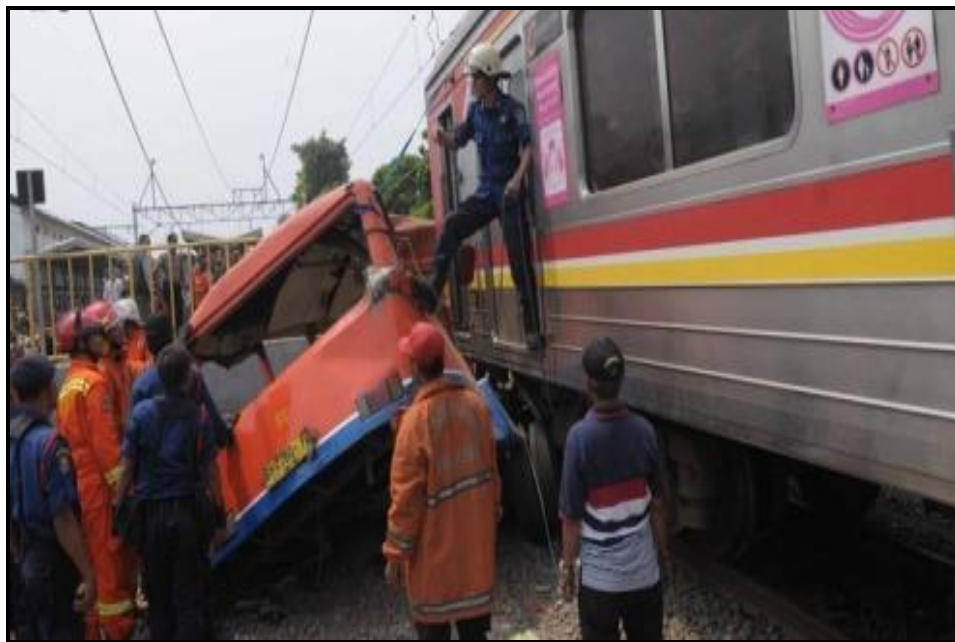
Deformasi yang luar biasa pada rangka metromini diduga bukan hanya karena terjadinya tabrakan, namun karena rangka metromini juga telah mengalami korosi. Deformasi yang luar biasa tersebut mengakibatkan *survival space* bagi penumpang tidak dapat dipertahankan. Hal ini berkontribusi menambah jumlah korban meninggal.

Gambar 29. Kondisi metromini setelah terjadi kecelakaan

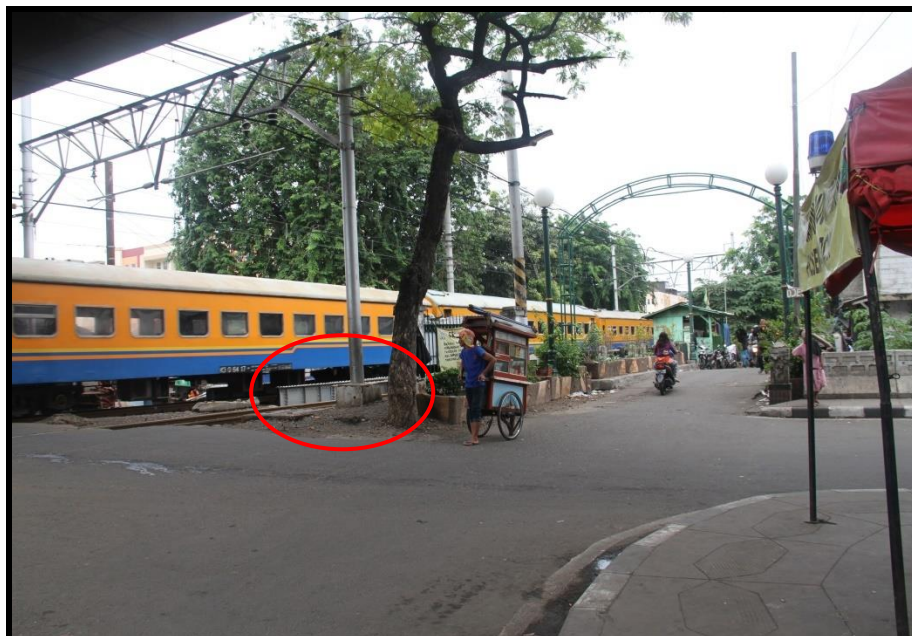
**Gambar 30. Pasca kecelakaan, kios bensin tidak boleh berjualan di sisi rel kereta**

- Menertibkan kios bensin yang berada disisi rel kereta (gambar 30);
- Memasang spanduk peringatan kepada masyarakat (arah Kalideres menuju Jembatan Lima dan arah Jembatan Lima menuju Kalideres (gambar 31 dan 32).

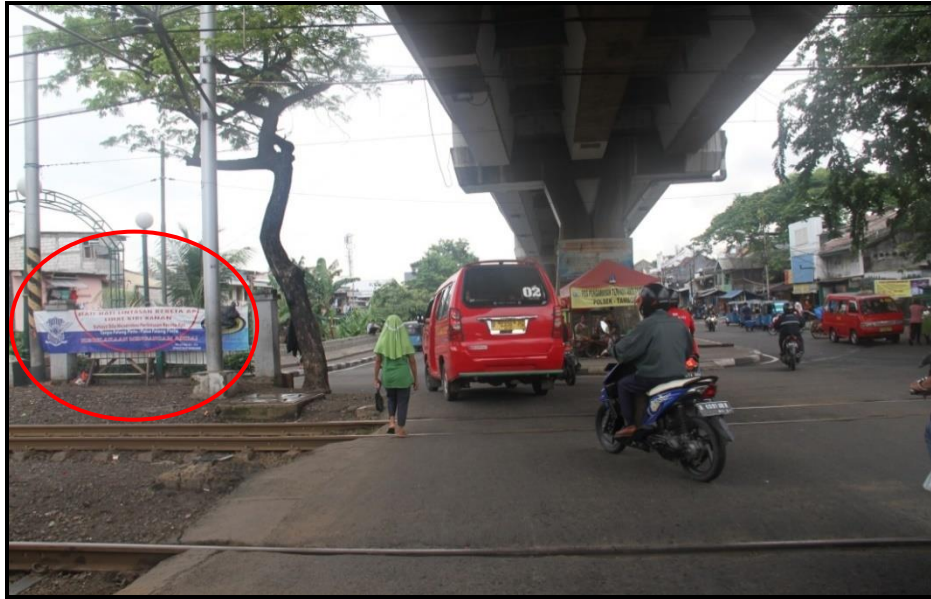
**Gambar 31. Spanduk peringatan “hati-hati lintasan kereta api, lihat kiri kanan, bahaya bila menerobos perlintasan kereta api” (arah Kalideres menuju Jembatan Lima)**

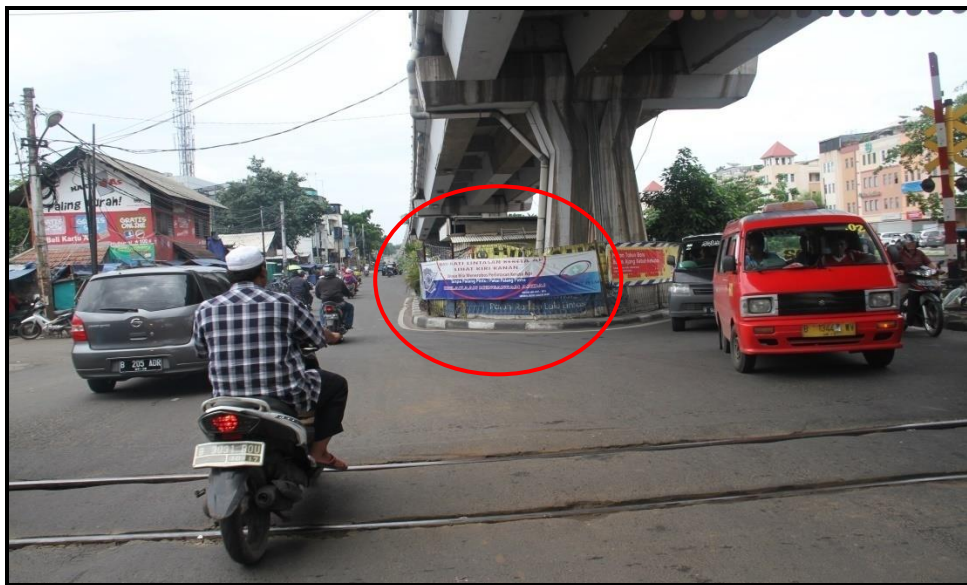
**Gambar 32. Spanduk peringatan kepada masyarakat (arah Jembatan Lima menuju Kalideres)**
