**KOMITE NASIONAL KESELAMATAN TRANSPORTASI
REPUBLIK INDONESIA**

FINAL
KNKT.16.07.02.01

**Laporan Investigasi Kecelakaan Lalu Lintas Dan Angkutan Jalan
Tabrakan Beruntun Bus PO. Parahyangan Express T-7035-DL
Dengan Mobil Suzuki Katana E-1543-KY, Toyota Kijang B-7148-D dan
Sepeda Motor Yamaha Mio D-4285-KC, Yamaha Jupiter BD-4658-GQ
Jl. Kolonel Masturi Cipageran Cimahi Utara – Kota Cimahi Jawa Barat
Jum'at. 08 Juli 2016**

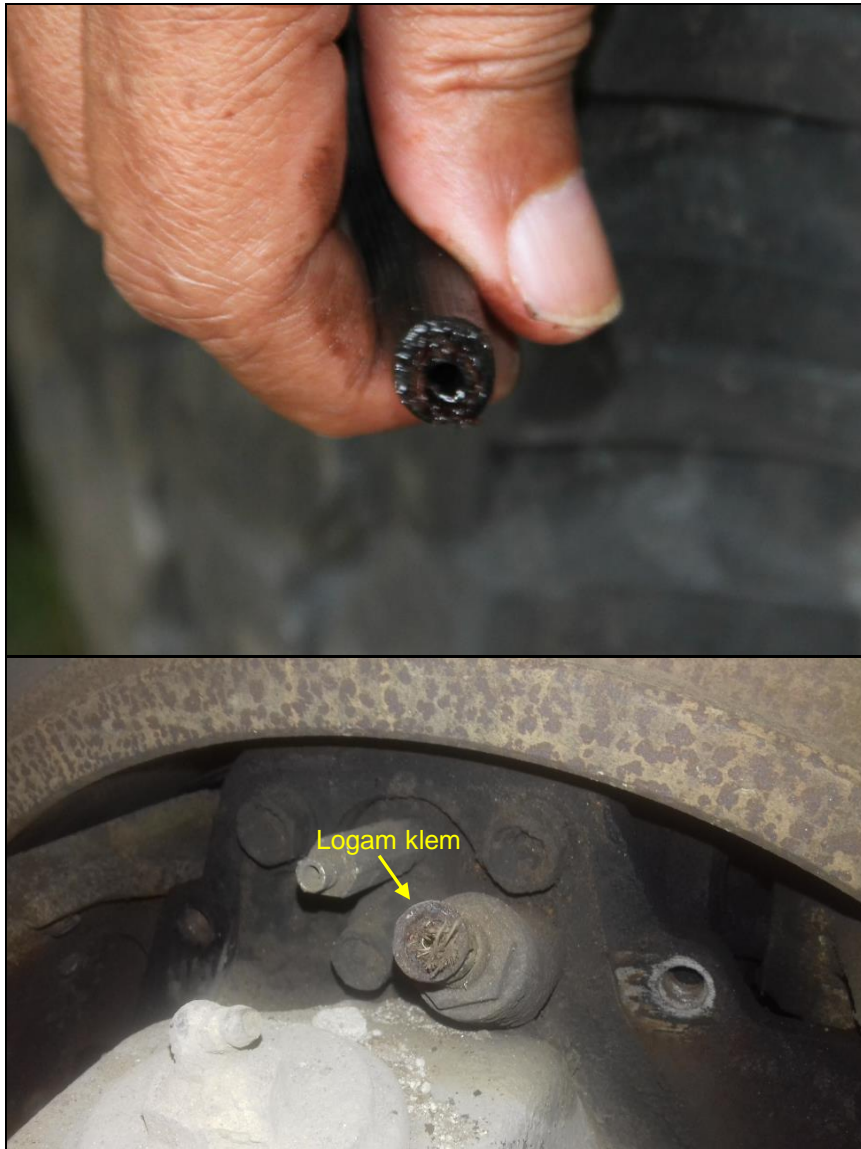
Gambar 2. Selang fleksibel rem roda kiri – depan terputus dari ujung logam klemnya yang dalam kondisi kering.

b. Berdasarkan pengamatan kondisi selang sudah banyak retakan dan getas. Hal ini menunjukkan bahwa selang tersebut sudah mengalami penuaan dan akibat terkena sinar ultraviolet dan ozone.

Kebocoran selang pada sisi roda kiri depan menyebabkan hilangnya tekanan atau *pressure* pada sumbu depan roda dan berkurangnya minyak rem. Penggunaan yang berulang-ulang menyebabkan minyak rem pada tabung reservoir habis, sehingga sistem rem terus mengalami kegagalan pada kedua sumbunya.

- e. Kondisi jalan yang menurun lebih dari 15% menyebabkan adanya usaha pengereman berkali-kali. Pengereman berkali-kali mengakibatkan berkurangnya minyak rem yang menyembur keluar melalui selang yang bocor. Pemeriksaan setelah peristiwa tabrakan menunjukkan bahwa tidak ada lagi minyak rem pada tabung minyak rem. Pemeriksaan terhadap kanvas rem menunjukkan kondisi kanvas bagus. Hal ini menunjukkan bahwa kegagalan sistem pengereman adalah oleh tidak adanya minyak rem akibat selang bocor dan pengereman berkali-kali pada jalan menurun yang panjang. Selang fleksibel rem yang lapuk mengakibatkan tekanan pada minyak rem yang menuju ke piston master rem pada roda tidak mampu menahan tekanan tersebut sehingga selang terputus dan terlepas dari klem pengikatnya, yang mengakibatkan menyembur/bocornya minyak rem (lihat gambar 2).

- c. Berdasarkan standar nasional Jerman (DIN 20066) usia selang fleksibel terhitung dari tanggal pembuatannya maksimal adalah 10 tahun yang dapat dirinci menjadi 4 (empat) tahun pertama adalah sebelum dipasang pada kendaraan kemudian 2 (dua) tahun berikutnya penyimpanan setelah dipasang pada kendaraan dan 4 (empat) tahun terakhir pada saat pengoperasian kendaraan. Mengingat mobil bus dioperasikan tahun 2005 maka selang fleksibelnya telah melewati usia yang disarankan DIN 20066 (berpotensi mengalami *fatigue*) dan mengalami penuaan. Untuk ini sebaiknya selang rem fleksibel harus diganti setiap 5 (lima) tahun dengan kondisi apapun.

1. Menetapkan umur pakai komponen selang flexible rem (*flexible rubber hose*) maksimal 5 (lima) tahun;
2. Sistem pengereman untuk kendaraan angkutan penumpang dan barang pada kendaraan baru (mulai tahun 2018) harus dapat bekerja secara mandiri (independen) pada masing-masing sumber roda;
3. Mengevaluasi pemasangan konstruksi sambungan selang fleksibel rem agar sesuai dengan standar keselamatan (DIN EN 982);
4. Segera menetapkan Muatan Sumbu Terberat pada setiap kelas jalan sesuai dengan UU Nomor 22 Tahun 2009 (perlu adanya perubahan SK. Dirjen tentang kelas jalan);
5. Untuk meningkatkan pengawasan dan pembinaan terhadap pelaksanaan pengujian berkala kendaraan bermotor terutama pergantian selang rem;
6. Memberikan penyuluhan kepada pengemudi angkutan umum terkait dengan cara mengatasi dalam keadaan darurat.

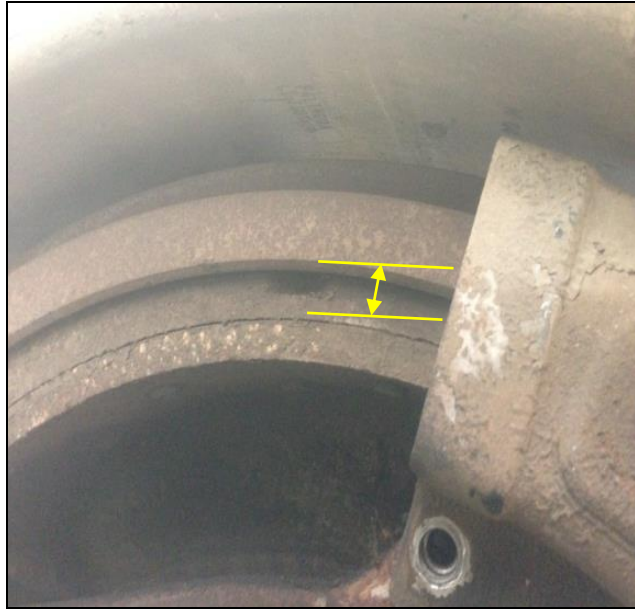
Gambar 3. Ketebalan kanvas rem roda kiri – depan masih cukup tebal.

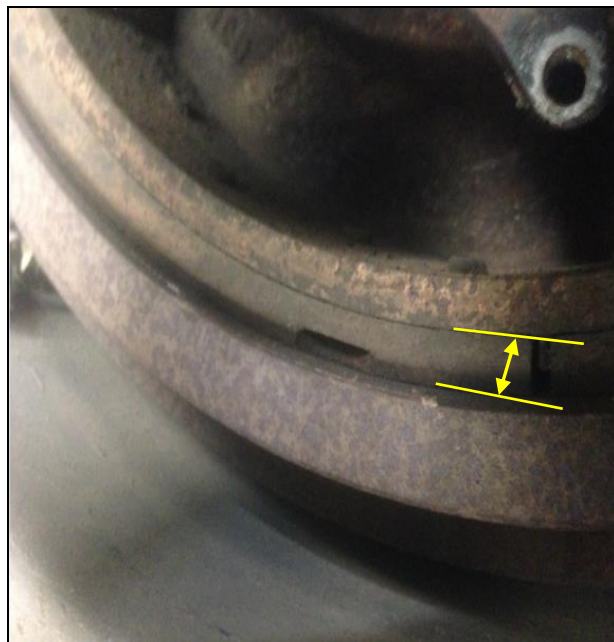
Gambar 4. Ketebalan kanvas rem roda kanan – depan masih cukup tebal.

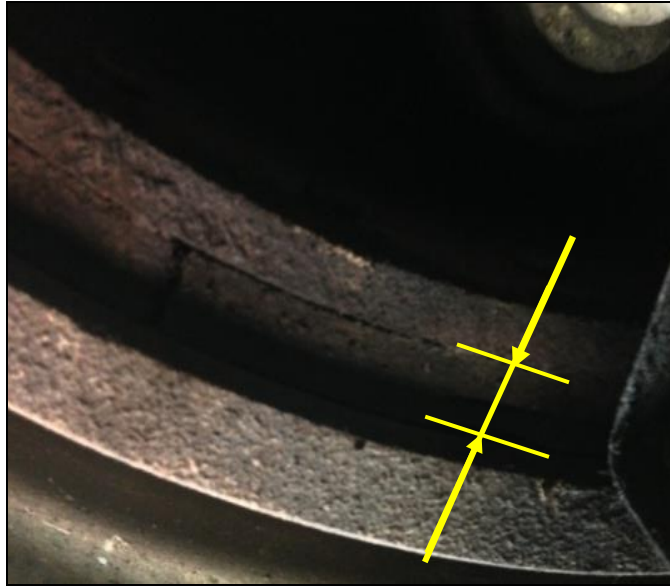
Gambar 5. Kondisi kanvas rem roda kiri – belakang cukup tebal.

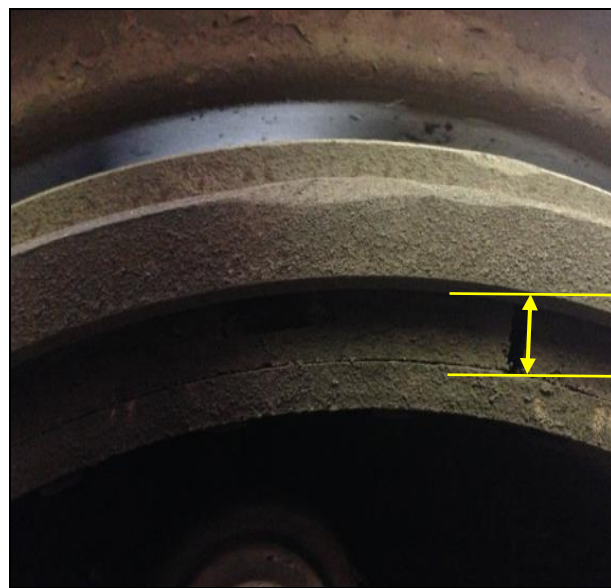
Gambar 6. Ketebalan kanvas rem roda kanan – belakang masih cukup tebal.

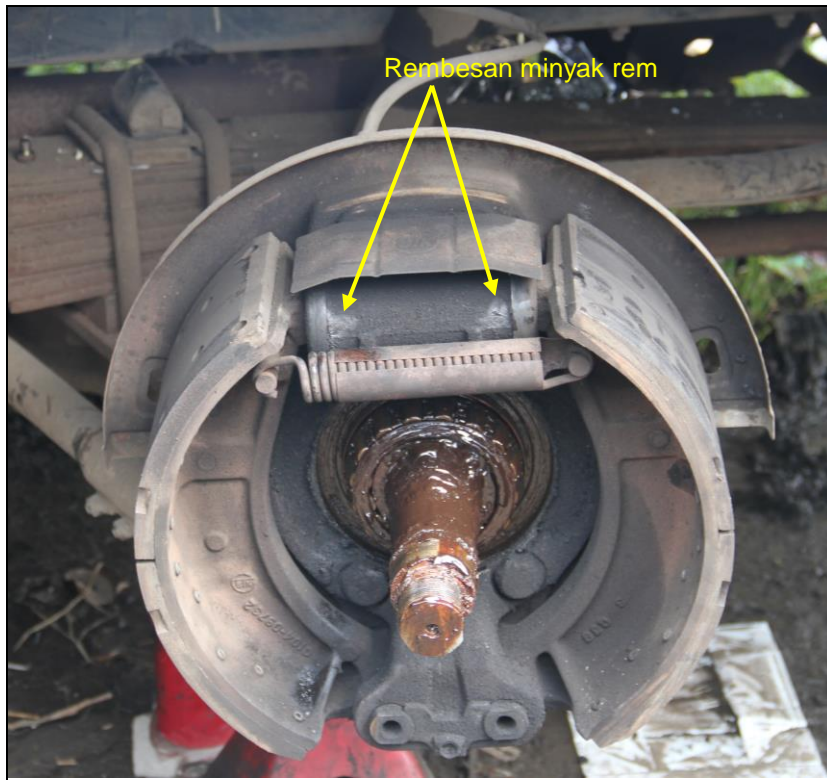
Gambar 7. Kebocoran di seal pada silinder rem roda kanan – depan.

- f. Master rem silinder roda bagian depan kanan bocor (piston master pada roda kanan depan berkarat dan karet *repair kit*-nya gores/*scratch*). Sistem rem tetap berfungsi namun karena ada kebocoran, silinder mendorong sepatu rem tidak maksimal.

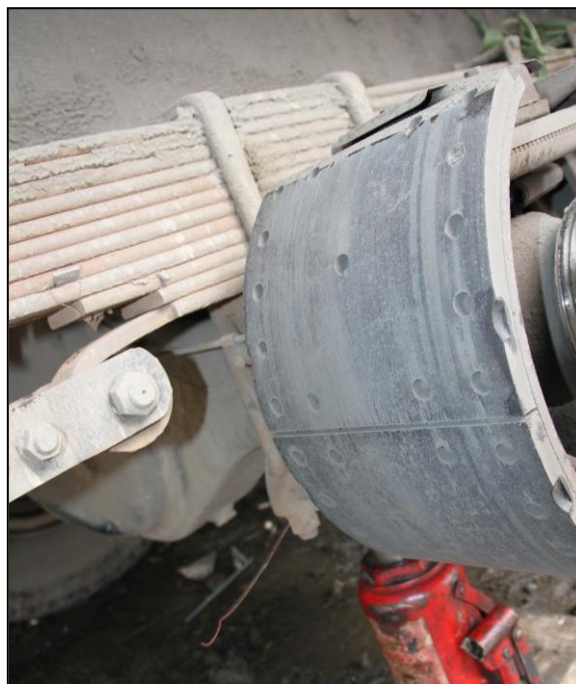
Gambar 8. permukaan kampas rem roda kanan – belakang tertutup lapisan kotoran

- g. Ditemukan kanvas rem roda sumbu belakang sebelah kanan terkikis hanya pada sebagian sisi saja, tidak merata pada keseluruhan permukaannya. Hal ini menyebabkan pengereman tidak bekerja secara optimal (lihat gambar 20).

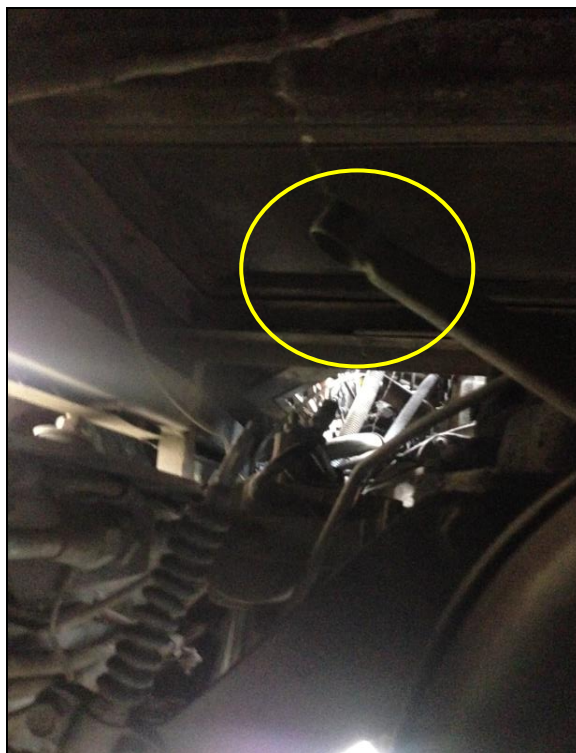
Gambar 9. Kabel rem tangan tidak terhubung

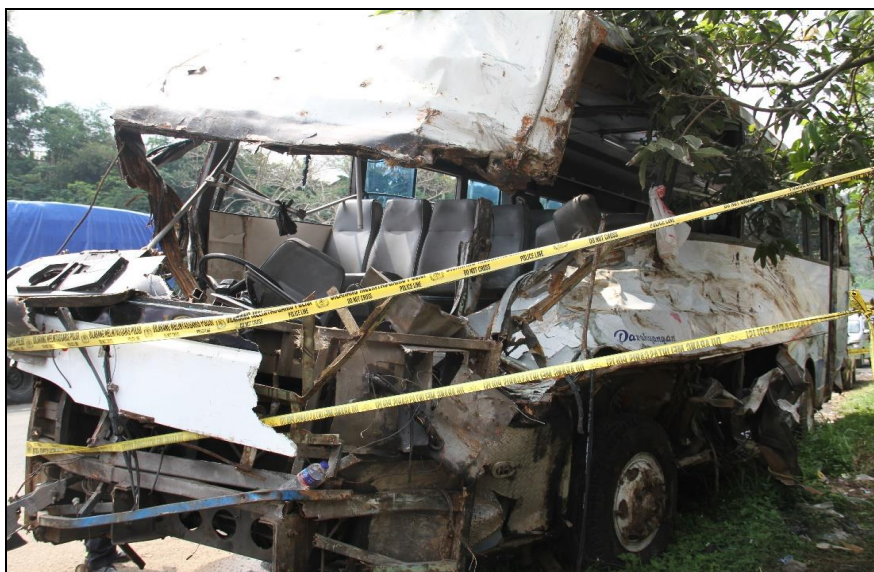
Gambar 10. Terjadinya korosi pada *superstructure* yang mempengaruhi pengurangan *survival space* akibat benturan

- j. *Superstructure* telah mengalami korosi termasuk pada sambungan las antar bagian *superstructure*. Akibatnya *superstructure* mobil bus sangat rapuh sehingga ketika terjadi tabrakan *survival space* berkurang secara substansial dan mengakibatkan meningkatnya fatalitas korban (*crashworthiness* mobil bus buruk).

1. Untuk meningkatkan pengawasan dan pembinaan terhadap pelaksanaan pengujian berkala kendaraan bermotor di wilayah Provinsi Jawa Barat;
2. Pengawasan terhadap bengkel-bengkel yang melaksanakan rehabilitasi/peremajaan body kendaraan khususnya terkait dengan kerangka utama body dan penggunaan kaca tidak selamat (*unsafety glass*);

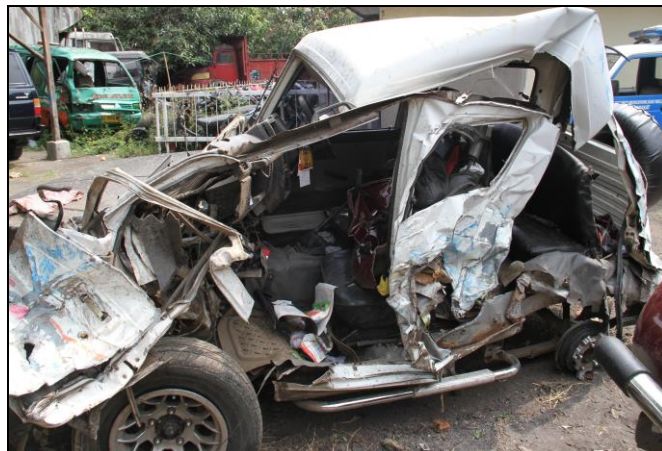
- Badan kendaraan bagian kiri sampai dengan belakang rusak berat;
- Atap kendaraan rusak dan terbuka;
- Seluruh kaca pecah;
- Sistem penerangan rusak hanya tersisa lensa lampu utama kanan;
- Kursi penumpang samping pengemudi rusak

Gambar 11. Kondisi Kerusakan Suzuki Katana E-1543-KY

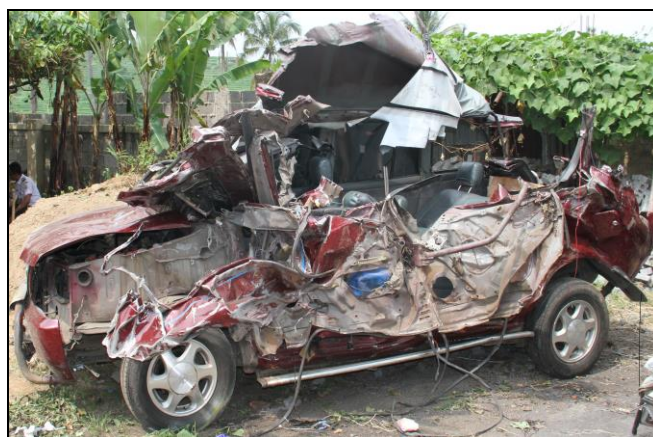
- Badan kendaraan bagian kiri sampai dengan belakanng rusak berat;
- Atap kendaraan rusak dan terbuka;
- Seluruh kaca pecah;
- Sistem penerangan rusak hanya tersisa lensa lampu utama kanan;
- Kursi penumpang samping pengemudi rusak

Gambar 12. Kondisi Kerusakan Mobil Toyota Kijang B-7148-D

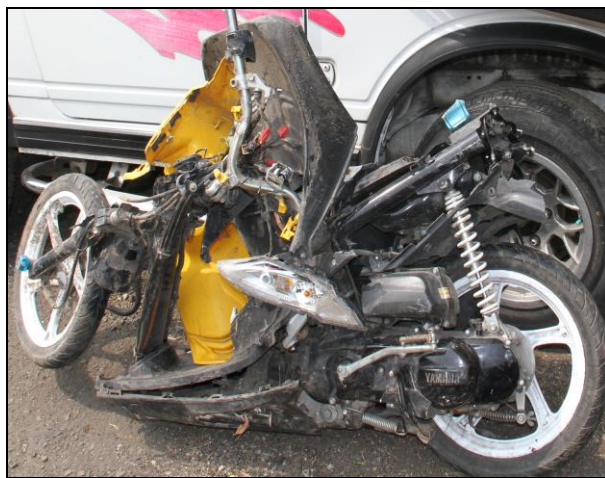
1. Rangka body terlipat;
2. Kondisi mesin rusak berat.

Gambar 13. Kondisi Kerusakan Sepeda Motor Yamaha Mio D-4285-KC

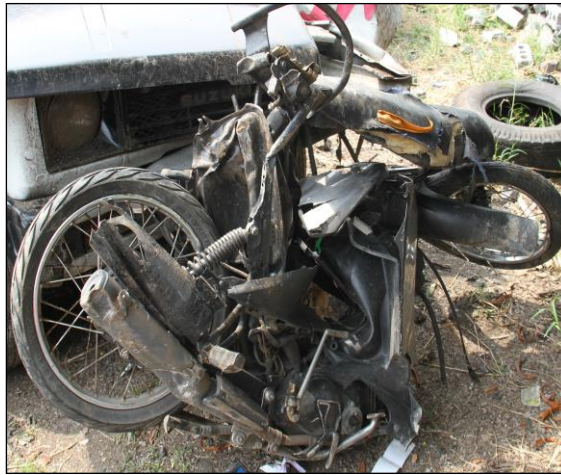
1. Rangka body terlipat;
2. Kondisi mesin rusak berat.

Gambar 14. Kondisi Kerusakan Sepeda Motor Yamaha Vega D-4658-GQ

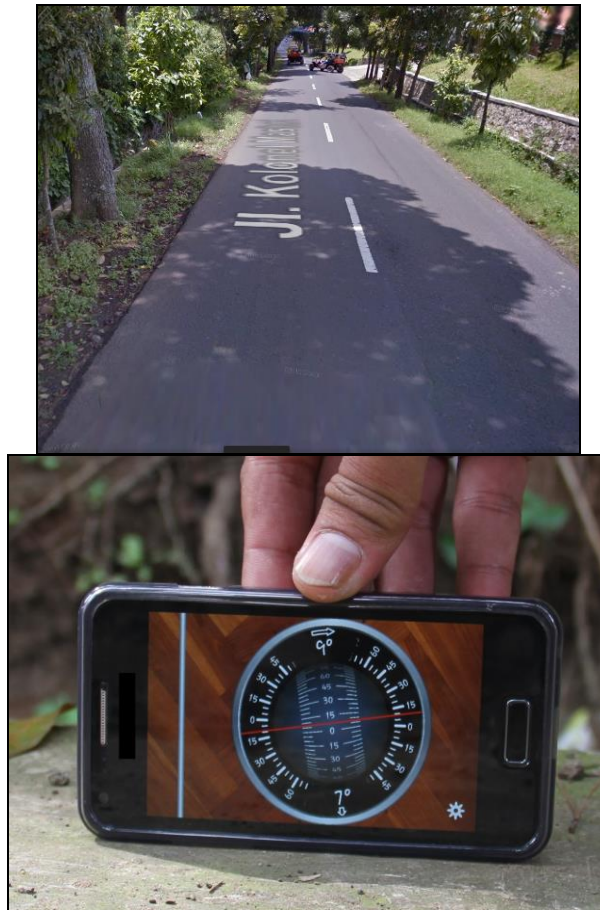
Gambar 15. Kondisi Jalan Turunan

Dalam kasus kecelakaan ini, kontur jalan berupa turunan dengan kelandaian lebih dari 15%. Kondisi ini menuntut pengemudi mengantisipasi kondisi tersebut dengan melakukan pengereman dan berjalan dengan pemindah daya rendah. Jalur penyelamatan sebaiknya harus ada untuk mengantisipasi apabila ada kendaraan yang mengalami gagal dalam melakukan pengereman. Sekiranya tersedia jalur penyelamatan (*arrester bed*) dalam kondisi siaga pengemudi masih memungkinkan untuk mengarahkan mobil bus masuk ke jalur penyelamatan. Selain itu potongan melintang jalan yang sangat terbatas 4.9 meter sebaiknya di lebarkan sesuai dengan fungsi jalan tersebut berupa kolektor primer yaitu minimal 9 meter. Dengan demikian dapat memfasilitasi pergerakan kendaraan berat yang memiliki dimensi yang lebih besar.

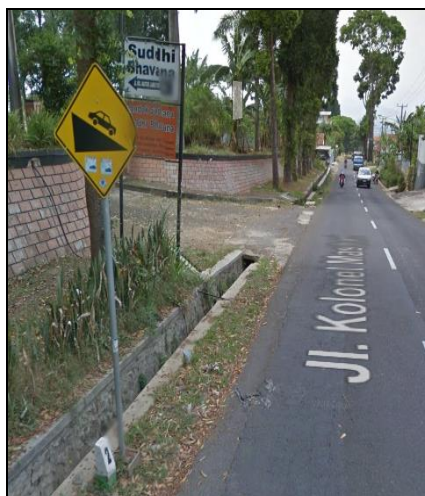
Terdapat rambu peringatan jalan menurun curam ± 1 km sebelum lokasi kecelakaan dan rambu peringatan tanjakan terjal ± 1 km sebelum lokasi kecelakaan (arah lawan rute bus) tapi kondisinya terlipat sehingga tidak terlihat dengan jelas.

Gambar 16. Kondisi rambu peringatan menurun

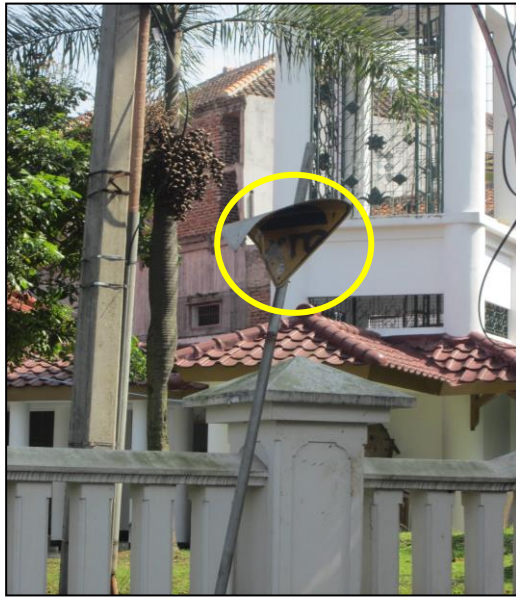
Gambar 17. Kondisi rambu peringatan tanjakan yang terlipat

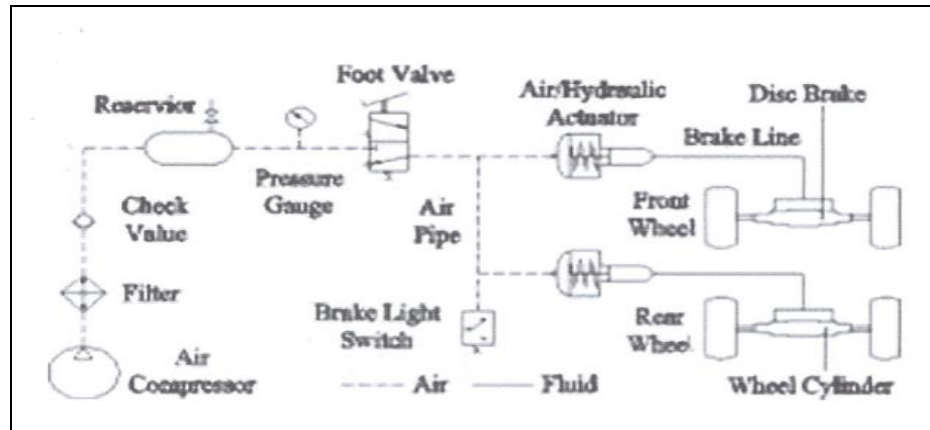
Gambar 19. Skema System Rem Air Over Hydraulic

Sistem rem pada bus ini adalah *Air Over Hydraulic*, dimana suply *pressure* untuk sumbu depan dan belakang dilayani oleh masing-masing master rem (gambar 19) namun kedua sistem tersebut mempunyai satu tabung *reservoir* untuk minyak rem. Keadaan ini menyebabkan terjadi kebocoran pada salah satu sistem sumbu, maka akan berpengaruh pada sistem sumbu lainnya.

Untuk meningkatkan keselamatan sistem pengereman kendaraan besar seperti truk atau bus penumpang, hendaknya pemerintah mewajibkan sistem remnya dapat bekerja secara mandiri (independen) untuk masing-masing sumbu.

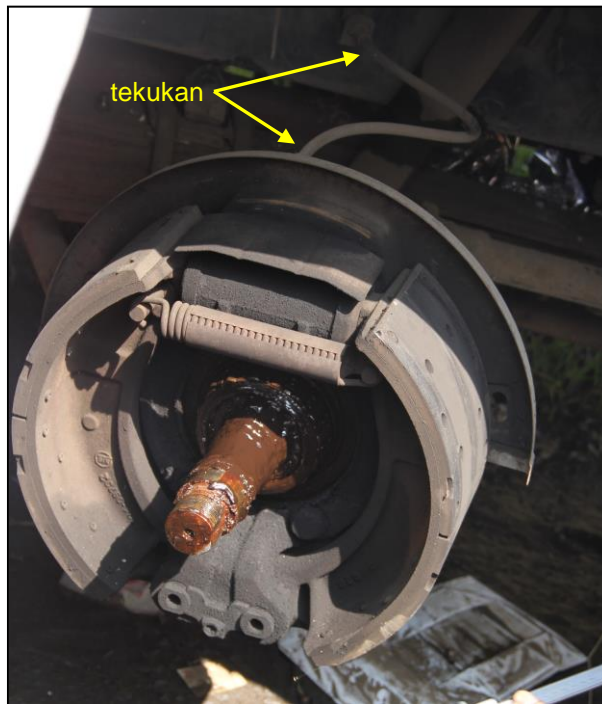
Gambar 20. Gambar konstruksi selang fleksibel rem UD Truck CB 87 PS.

- d. Terdapat konstruksi saluran antara pipa rem menuju tromol yang tidak sesuai dengan standar pemasangan yang seharusnya (gambar 20). Hal ini dapat berpotensi menimbulkan konsentrasi tegangan yang tinggi di bagian ujung selang fleksibel rem yang menempel pada nipple. Konstruksi yang salah ini untuk pemakaian jangka panjang dapat menyebabkan kerusakan pada ujung selang

fleksibel rem (robek). Konstruksi pemasangan saluran harus meminimalkan jumlah lekukan pada selang fleksibel rem serta tidak menimbulkan tekukan pada bagian ujung selang (gambar 20).

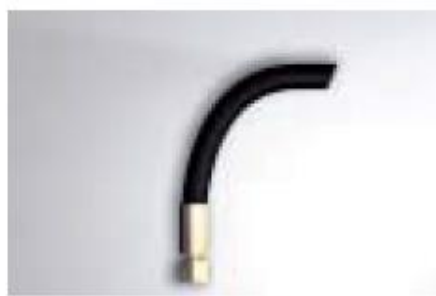
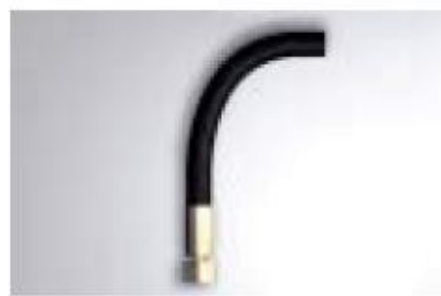
Gambar 21. konstruksi selang fleksibel yang berkeselamatan menghindari tekukan pada nipple (Sumber : Hansaflex CAT 1 2008 Catalogue) .

wrong

right

Provided the installation conditions allow, a bend in a hose assembly should be introduced following a straight section whose length is 1.5 times the hose outside diameter. An anti-kinking sleeve or similar device should be fitted in such cases if necessary.
