REKOMENDASI SEGERA
KECELAKAAN PESAWAT PC-6 PILATUS PORTER REGISTRASI
PK-VVQ, YANG DIOPERASIKAN OLEH PT. ASI PUDJIASTUTI
AVIATION DI MUARA RITAN KUTAI KERTANEGARA PROPINSI
KALIMANTAN TIMUR PADA TANGGAL 25 APRIL 2012

Nomor : KNKT/ 001/ 4 /V/REK.KU/2012

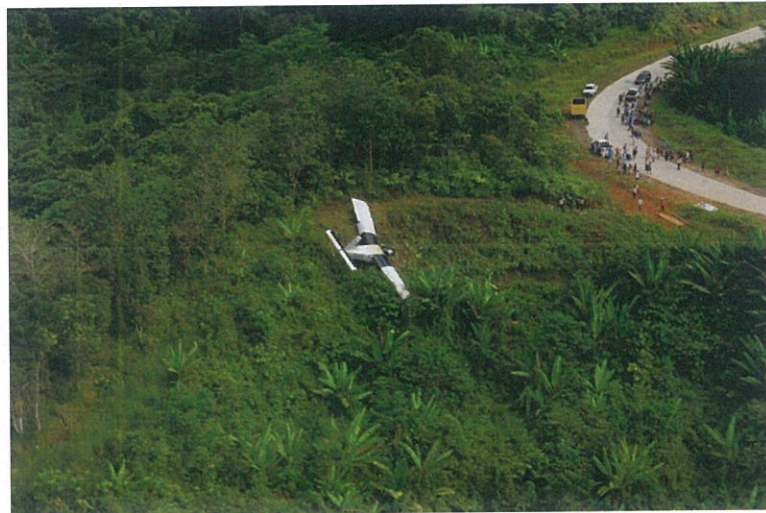
Gambar 1. posisi terakhir pesawat

- Pesawat ditemukan di lokasi kejadian dengan posisi kemiringan sayap 35 derajat kekanan dan menukik kebawah kurang lebih 25 derajat.
- *Wing leading edge* sebelah kiri ditemukan penyok ke-arrah belakang, *wing flap torsion tube* sebelah kiri rusak dan *underwing fuel tank* sebelah kiri terlepas, ditemukan bahan bakar di *underwing fuel tank* dalam kondisi penuh.
- *Wing* sebelah kanan penyok ke belakang dan ujung sayap kanan rusak. *underwing fuel tank* robek pada skin disekeliling *underwing tank*

attachment, dan ditemukan jumlah bahan bakar di *underwing fuel tank* dalam kondisi penuh.

- kedua *Main fuel tank* berada dalam kondisi kosong dan tidak ada tanda-tanda kebocoran fuel dan aroma/bau fuel di lokasi kejadian.
- *Main Landing Gear* patah kebelakang, Kondisi *propeller blade* pada posisi feather, menghantam tanah dan tidak meninggalkan tanda goresan.
- Lokasi kecelakaan kira-kira 50 meter dari jalan utama.

- Mereview kembali flight management khususnya pada penerbangan areal survey dan operation fuel management system.
- Memastikan semua crew menggunakan *shoulder harness* dan penumpang menggunakan *seat belt* pada saat *take off*, *landing* dan saat *emergency* maupun keadaan kritis lainnya.

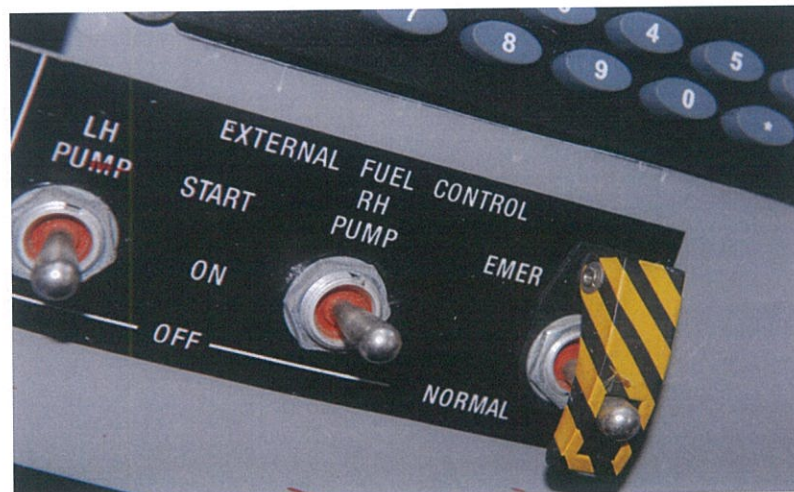
Gambar 2. posisi *external fuel control*

- *Auxiliary fuel pump Switch* ditemukan pada posisi "ON", *fuel transfer switch* juga pada posisi "ON" dan *EMERGENCY fuel switch* berada pada posisi "GUARDED"
